**ACOMPANHAMENTO DAS OBRAS QUE CONSTAM DO  
PROJETO DE INTERVENÇÃO URBANA, REABILITAÇÃO,  
REQUALIFICAÇÃO E BENEFICIAÇÃO PARCIAL DA REDE  
VIÁRIA DA CIDADE DE LAGOA**

**Flávio de Abreu Teixeira**

**Mestrado em Engenharia Civil  
Área de Especialização: Construção  
Estágio**

**Setembro de 2015**

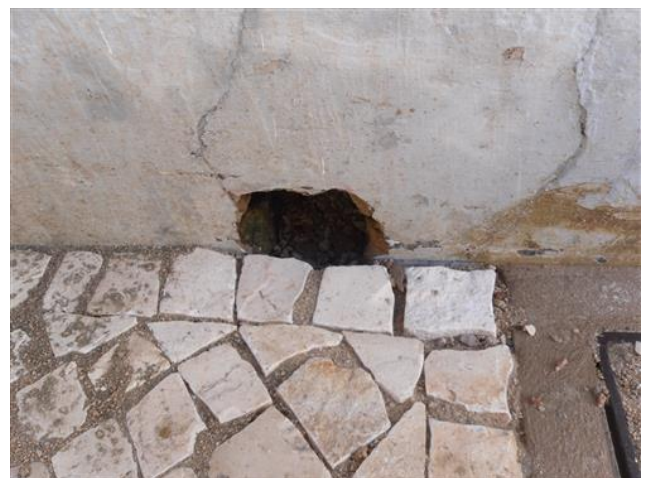
Figura 4.38 – Saída de pluvial obstruída

A solução passou pela ampliação da abertura na vertical, e pelo enchimento do desnível com argamassa.

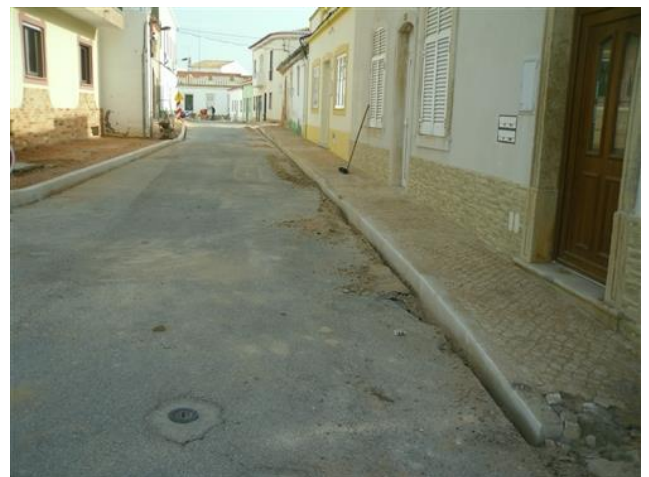
Figura 4.58 – Falta de confinamento do passeio

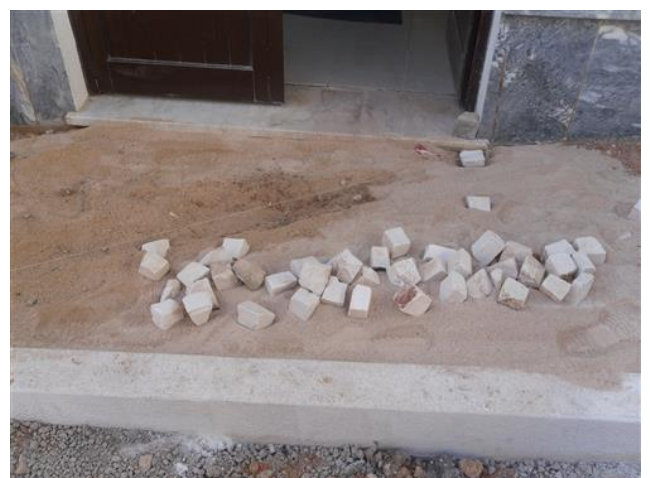
Figura 4.70 – Idealização de uma solução construtiva

Depois de varias simulações, a solução passou por formar com as pedras uma espécie de meia cana, quase impercetível, por forma a desviar a água (Figura nº 4.70).

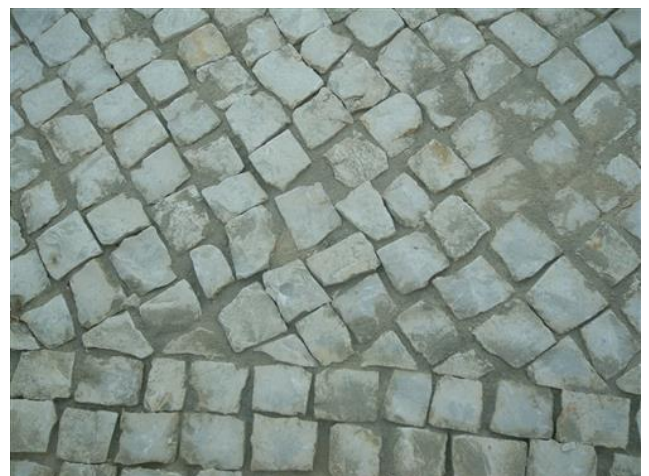
As pedras da calçada utilizada no cruzamento da Rua da Liberdade apresentam muita irregularidade, e afastamentos excessivos das juntas (Figura nº 4.88).

Figura 4.88 – Pedras da calçada irregulares

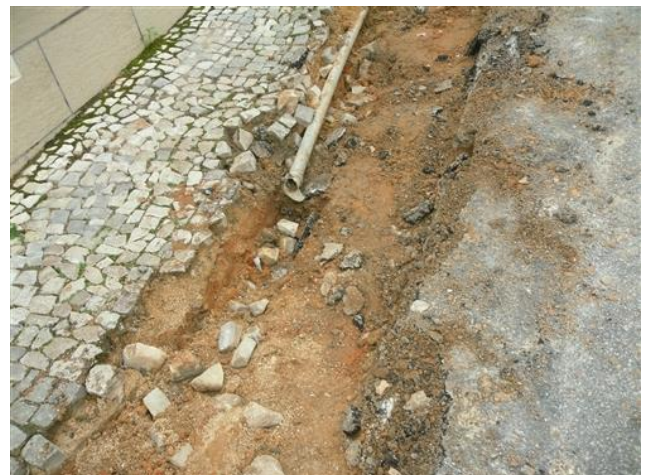
Figura 4.93 – Conduta soterrada

Esta tubagem entra em funcionamento quando ativado o sistema de bombagem da garagem. Com a intervenção, a tubagem passou a sair na testa do lancil.

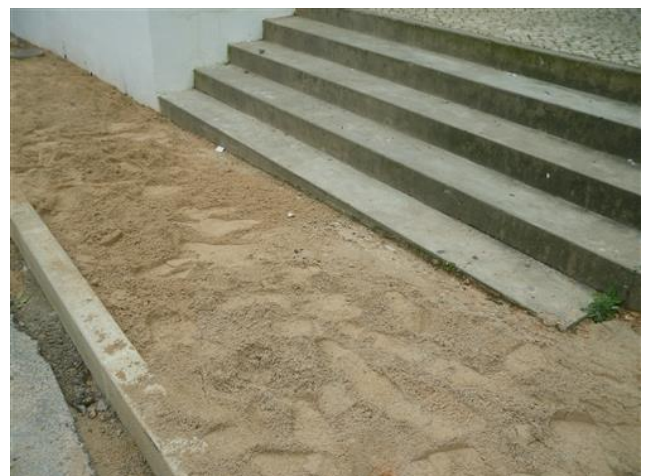
Figura 4.100 – Necessidade de remoção do degrau

Surgiu a dúvida sobre que fazer ao último degrau do lanço de escadas, já que existia conflito na colocação das pedras. A medida adotada passou pela remoção total do último degrau (Figura nº 4.100).

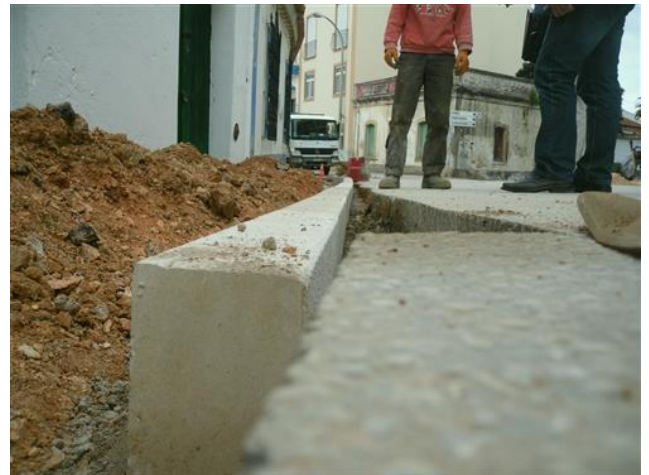
Figura 4.102 – Lancil quase soterrado

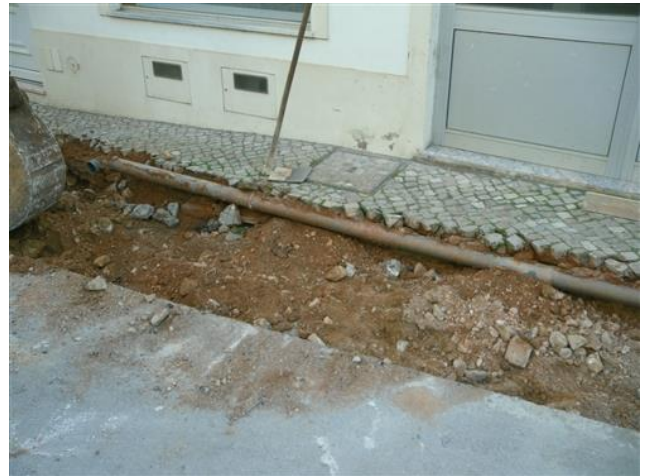
Figura 4.134 – Tubagem de pluvial a ser recolocada

Uma tubagem de pluvial proveniente de um dos edifícios, teve de ser recolocada de modo a sair na testa do novo lancil (Figura nº 4.134).

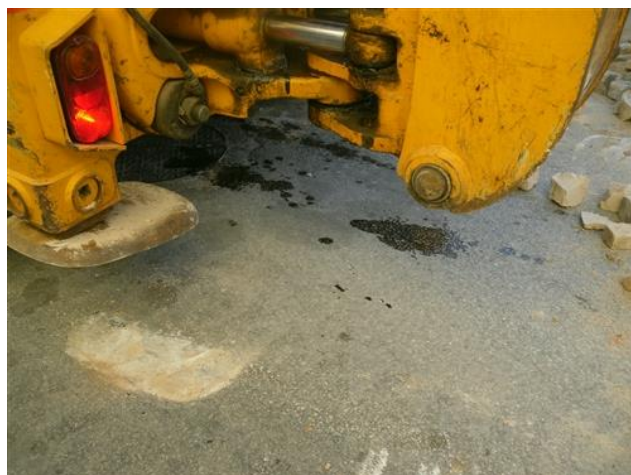
Detetou-se que a retroescavadora apresentava fugas de óleo significativas, podendo danificar o pavimento. Foi ordenada a suspensão da utilização do equipamento enquanto não fosse reparado (Figura nº 4.139).

Figura 4.139 – Fuga de óleo

- O auto de suspensão de 60 dias só será executado quando todas as anomalias forem corrigidas.
- As máquinas têm de ir a revisão devido à grande fuga de óleo para o betuminoso.

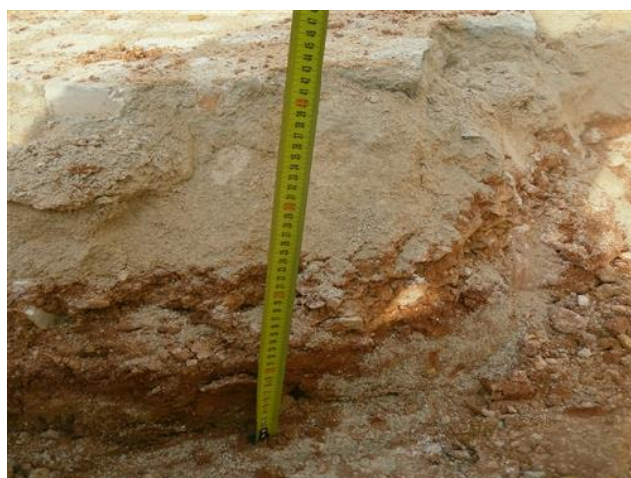
Feita uma análise visual da vala aberta no cruzamento, deu para apreciar que a camada de tout-ventant era claramente insuficiente, ficando bem além do que estava previsto. Em contrapartida a camada de pó de pedra era bem significativa (Figura nº 4.140).

Figura 4.140 – Camadas presentes no cruzamento

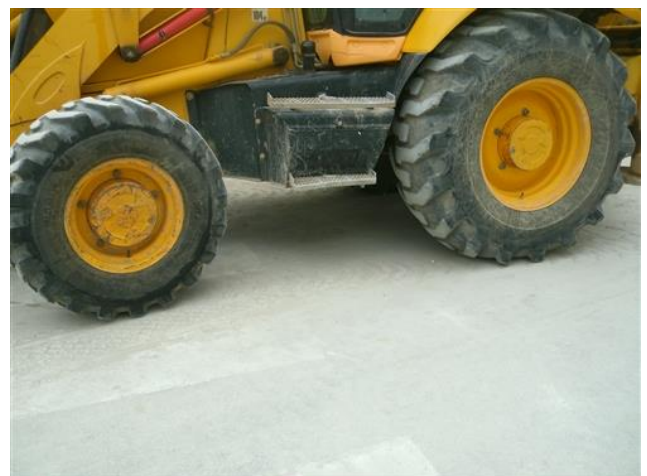
Figura 4.146 – Fuga de óleo reparada
