**PATOLOGIA CONSTRUTIVA EM EDIFÍCIOS DE
BETÃO ARMADO NA REGIÃO DO ALGARVE**

**Mestrado em Engenharia Civil
Área de Especialização: Construção
Dissertação**

UNIVERSIDADE DO ALGARVE

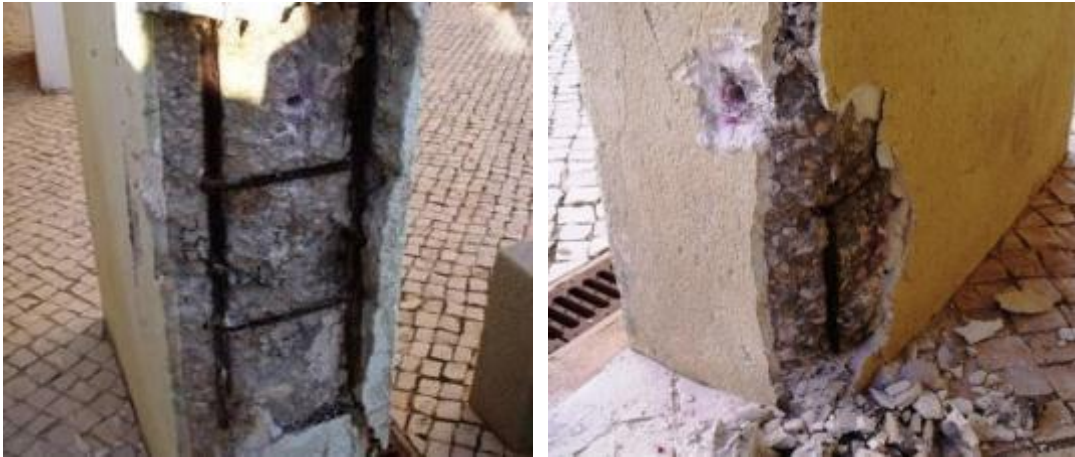
Figura 65 – Delaminação do betão em pilares exteriores

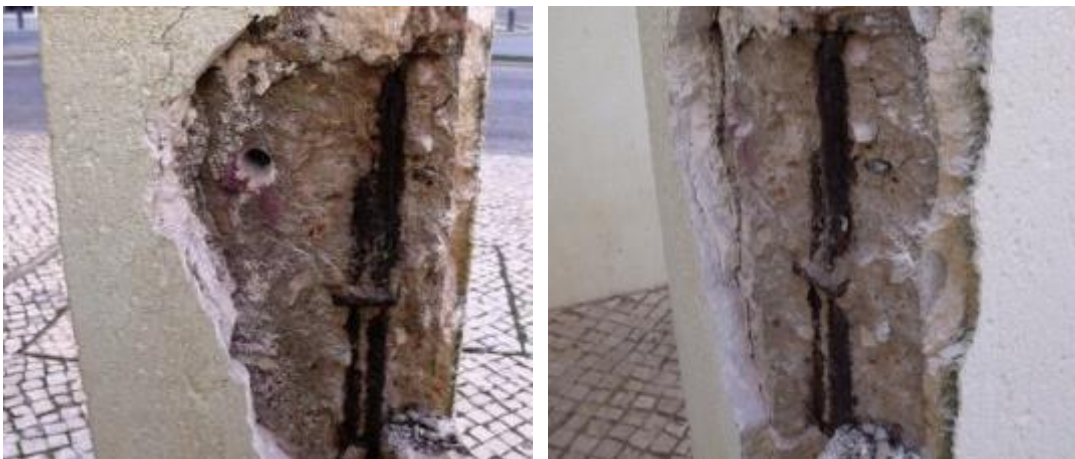
Figura 66 – Desprendimento do betão e oxidação de armaduras

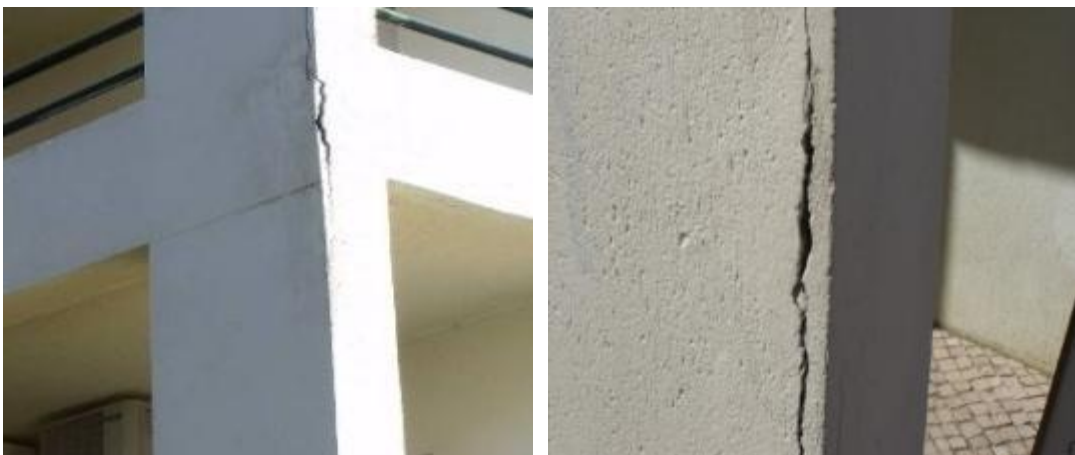
Figura 67 – Fissuração do betão armado em elementos estruturais

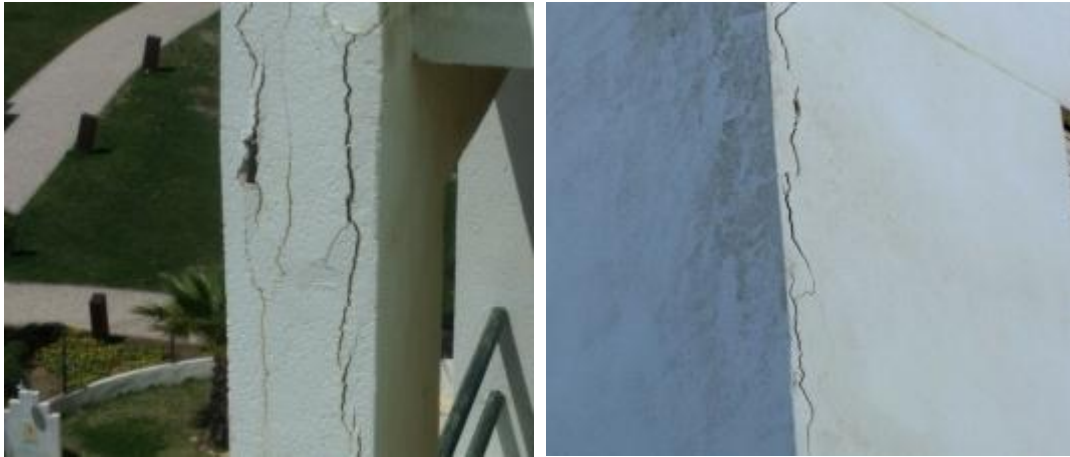
Figura 68 – Fissuração do betão em pilares exteriores

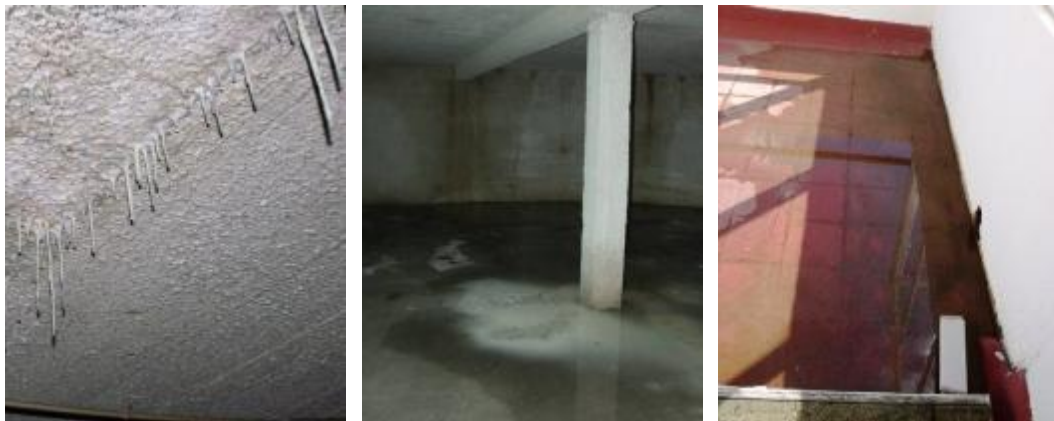
Figura 69 – Estalactites no teto da cave e empoçamentos na cave e na cobertura

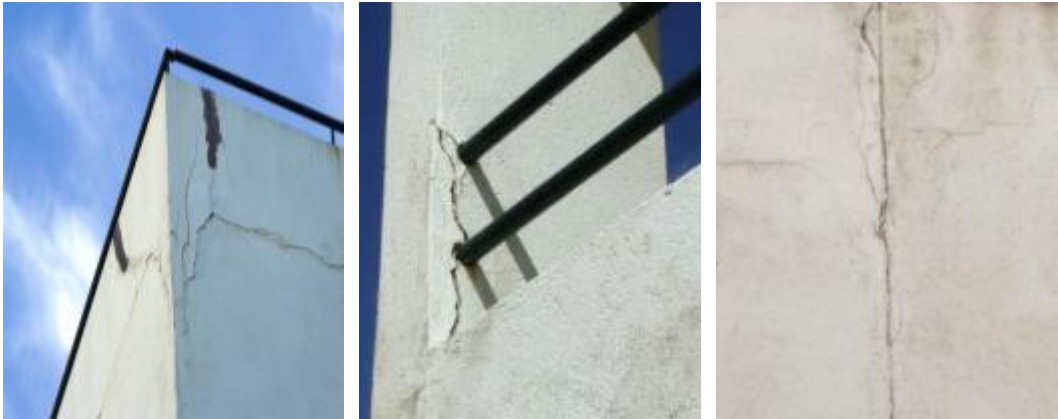
Figura 70 – Fenómenos de fissuração (paramentos e guardas) e deterioração de junta de dilatação

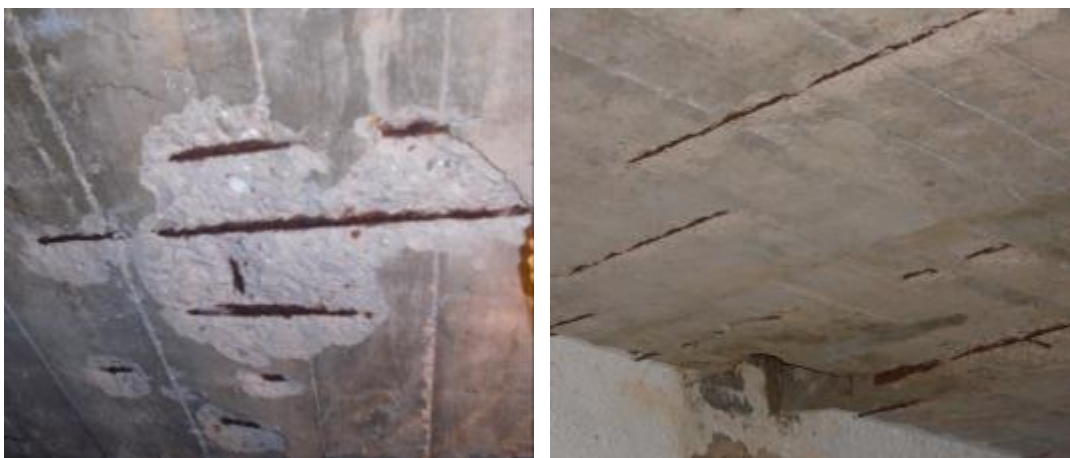
Figura 72 – Deterioração do betão armado na laje do teto da cave

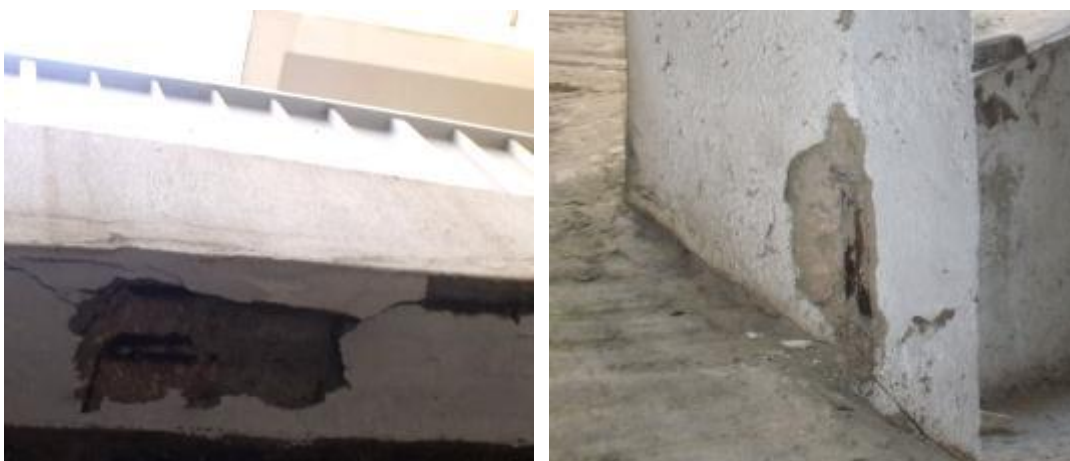
Figura 73 – Deterioração do betão armado em viga e pilar da cave

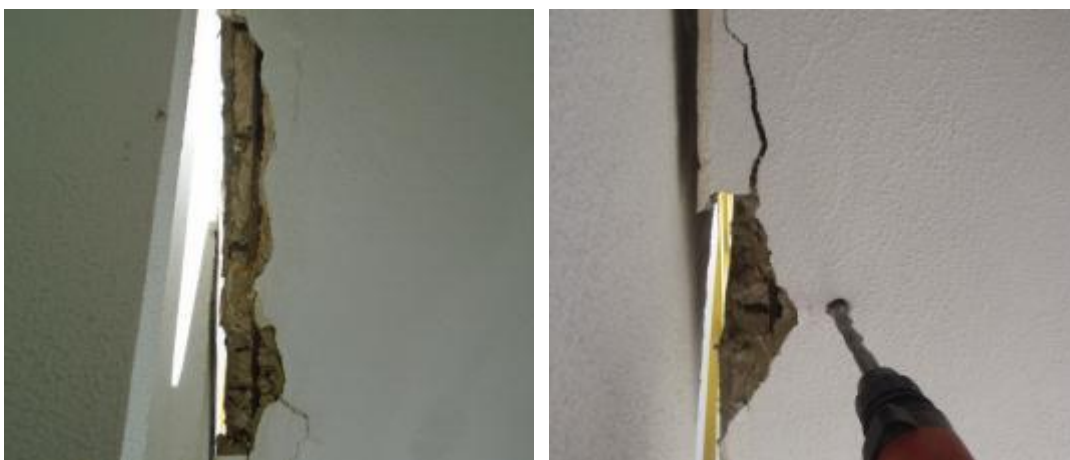
Figura 74 – Corrosão de armaduras e delaminação em lajes de escada

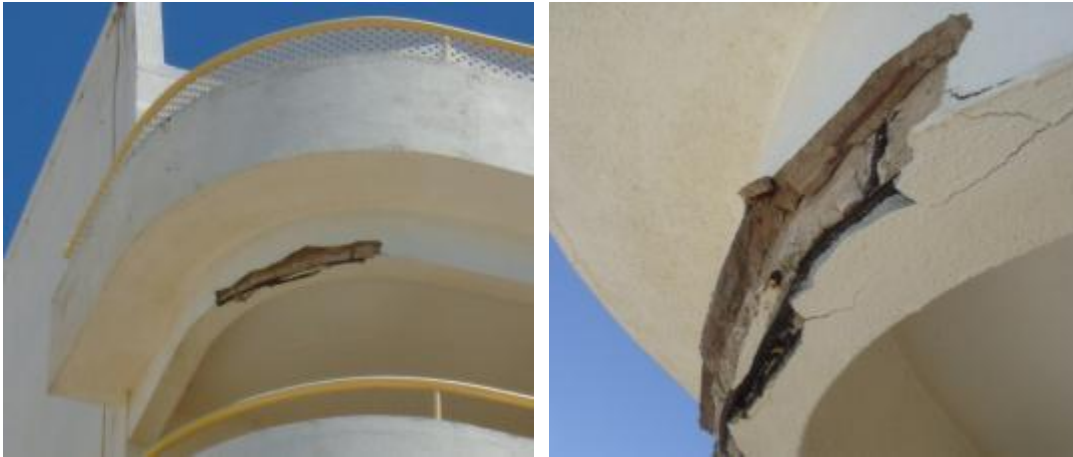
Figura 75 – Corrosão de armaduras com desprendimentos de betão em varandas

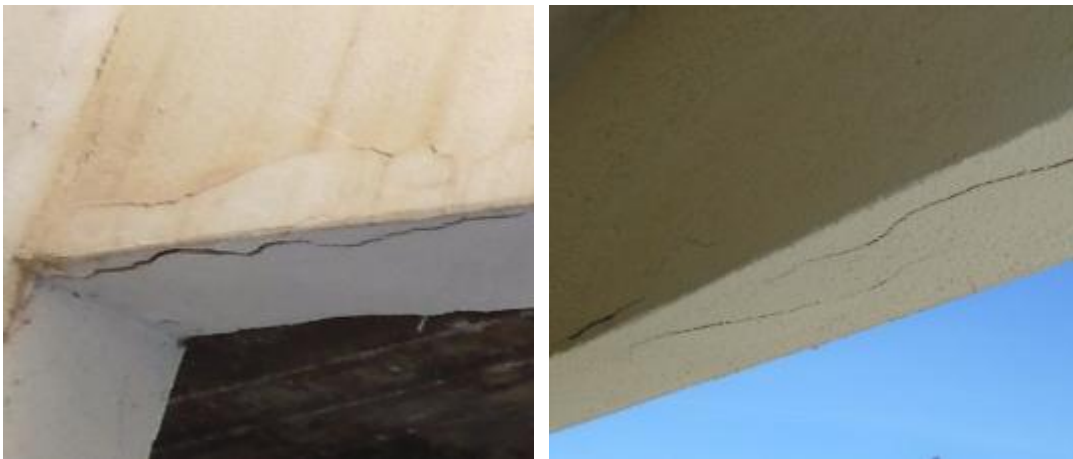
Figura 76 – Fissuração em vigas

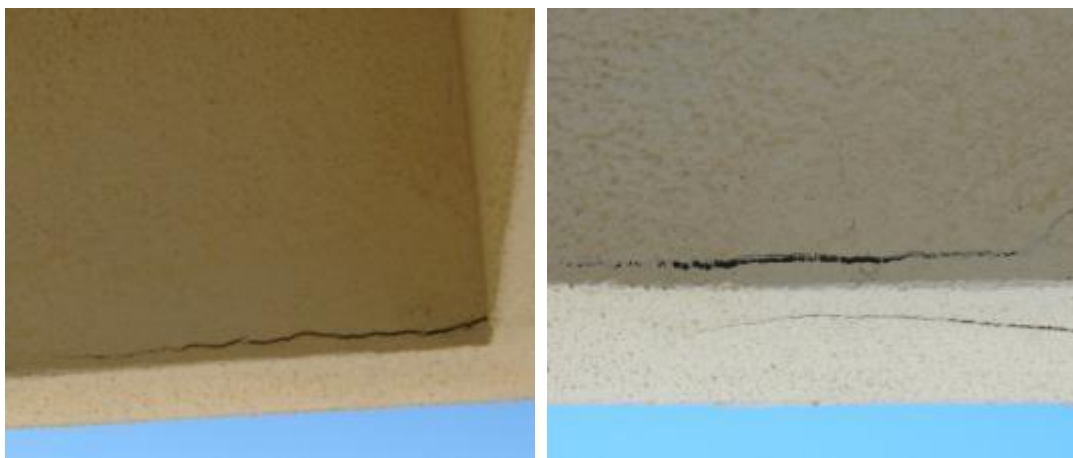
Figura 77 – Fissuração em vigas

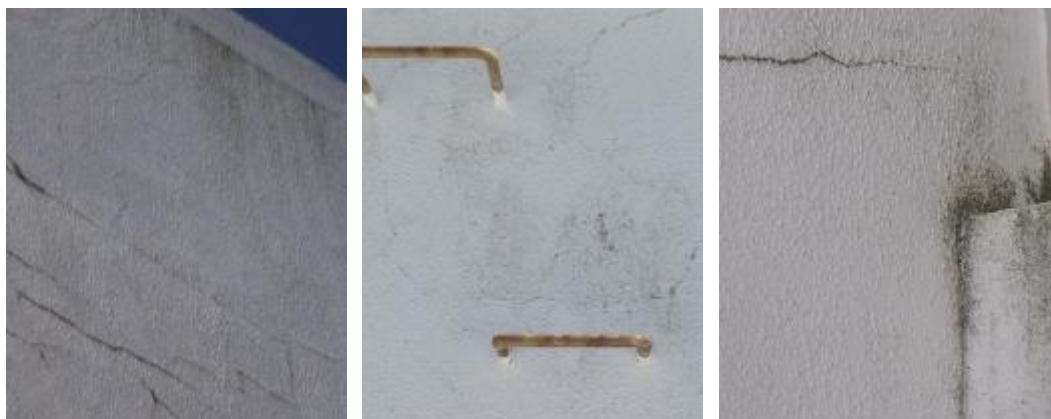
Em alvenaria, também foi comprovada a existência de fissuração diversa (Figura 78).

Figura 78 – Fissuração diversa em paredes de alvenaria

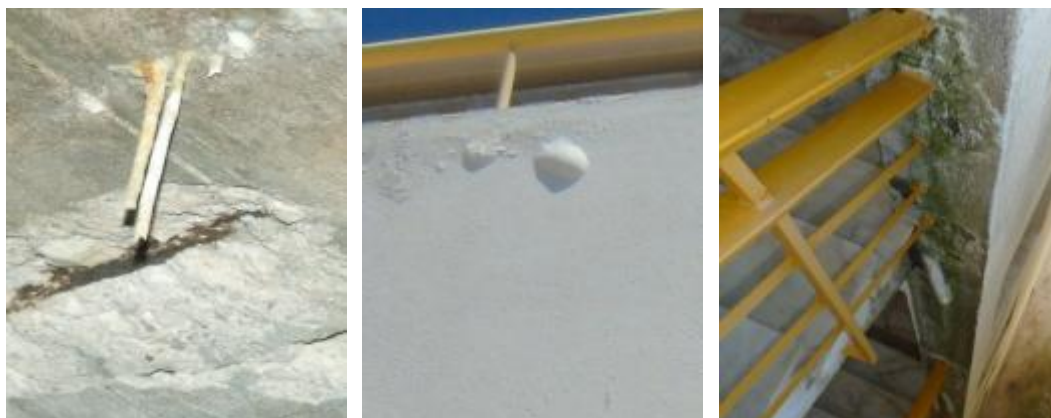
Figura 79 – Humidades, empolamentos e formação de vegetação parasitária

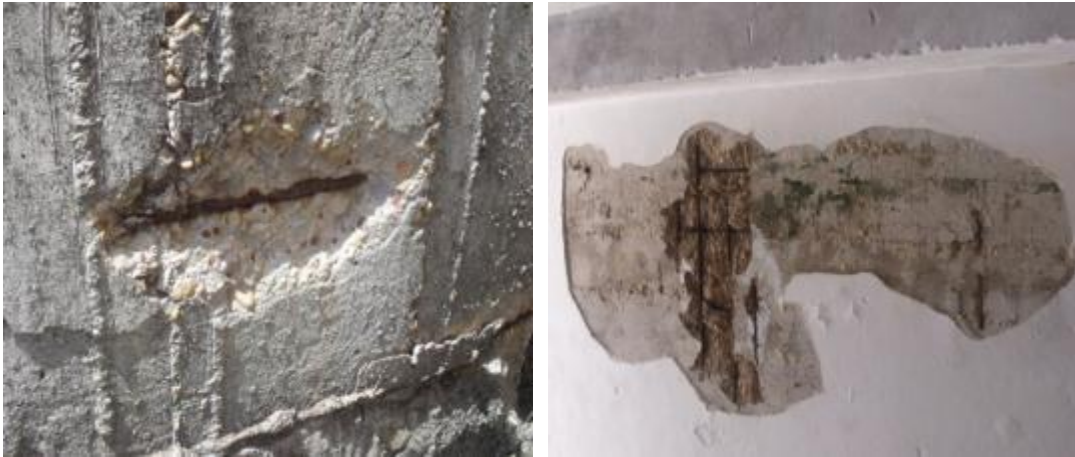
Figura 81 – Delaminação do betão devido à corrosão de armaduras

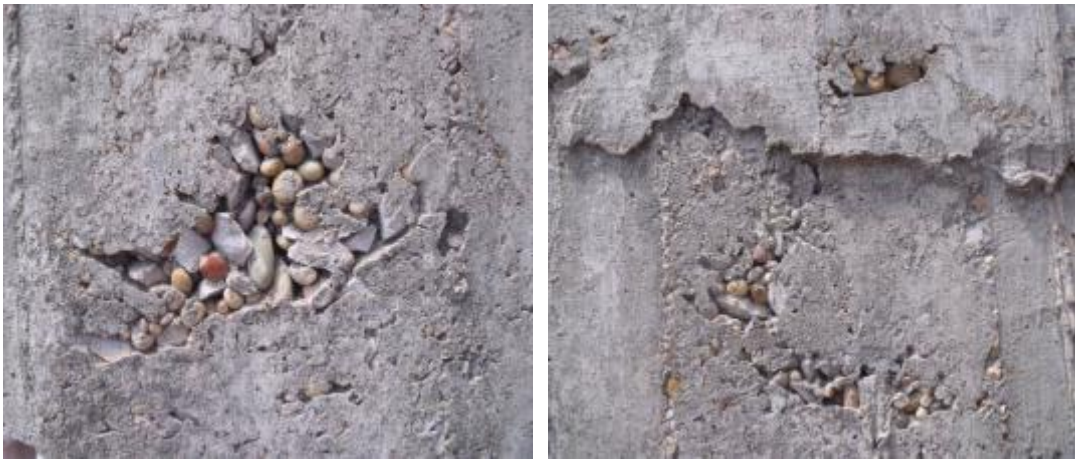
Figura 82 – Segregação do betão originada no processo de betonagem

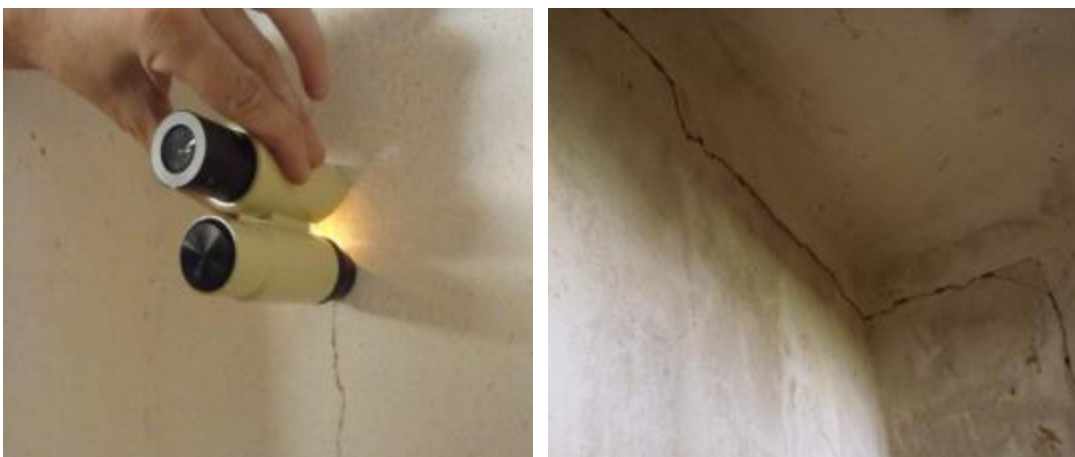
Figura 83 – Medição de abertura de fissura (figura da esquerda); Fissuração (figura da direita)

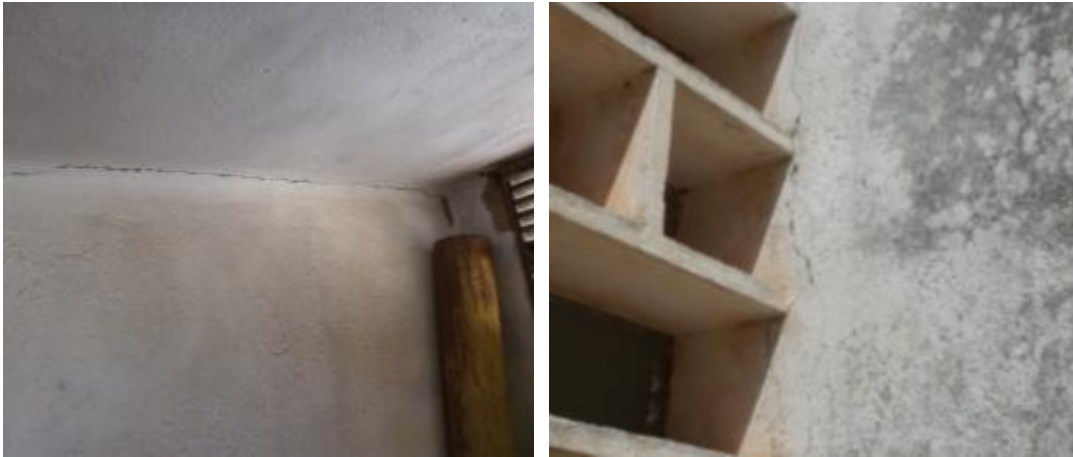
Figura 84 – Manifestações de fissuração

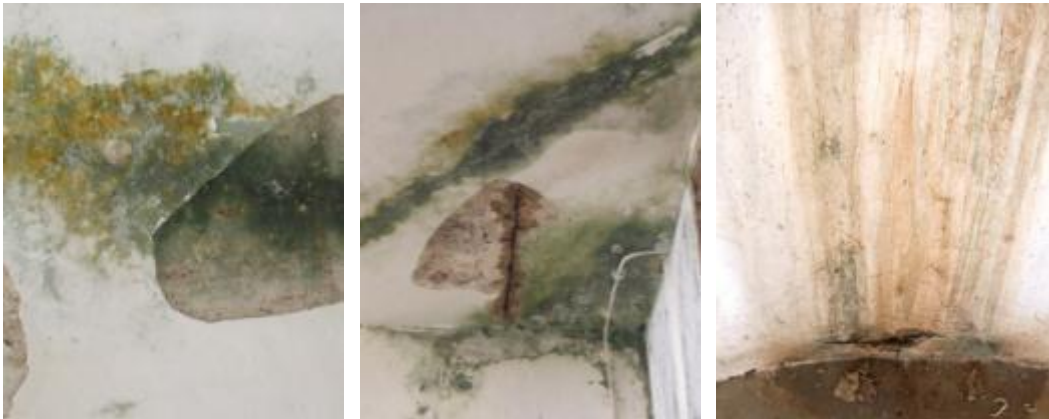
Figura 85 – Manifestações de humidade, manchas, eflorescências e bolores

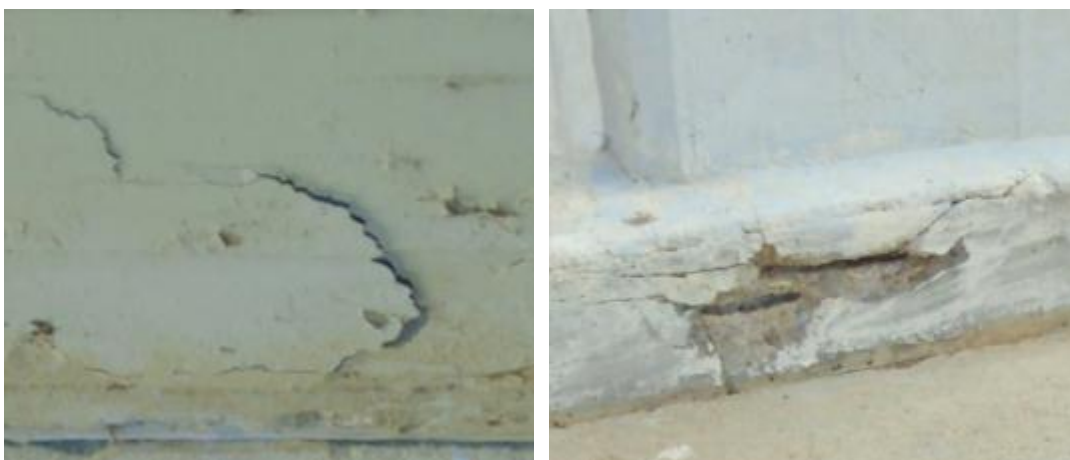
Figura 88 – Empolamento e delaminação do betão

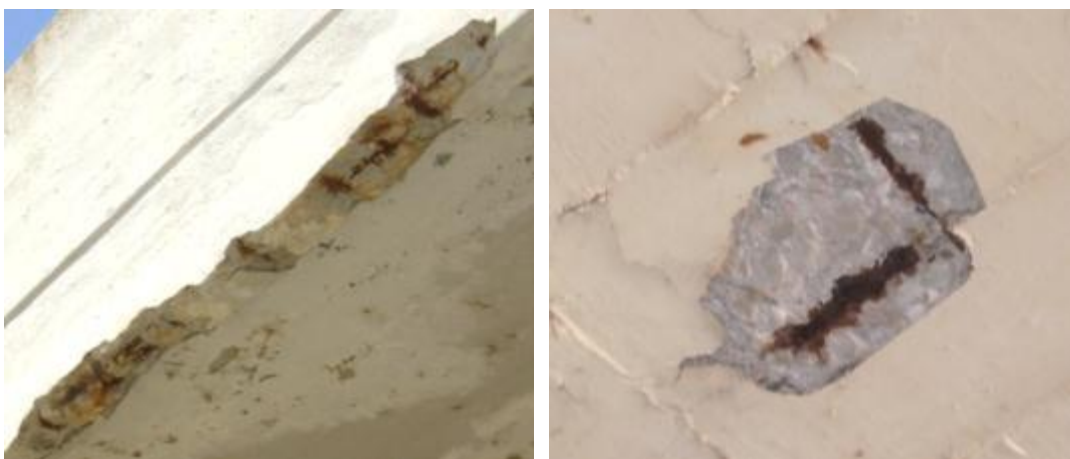
Figura 89 – Degradação do betão armado por corrosão de armaduras

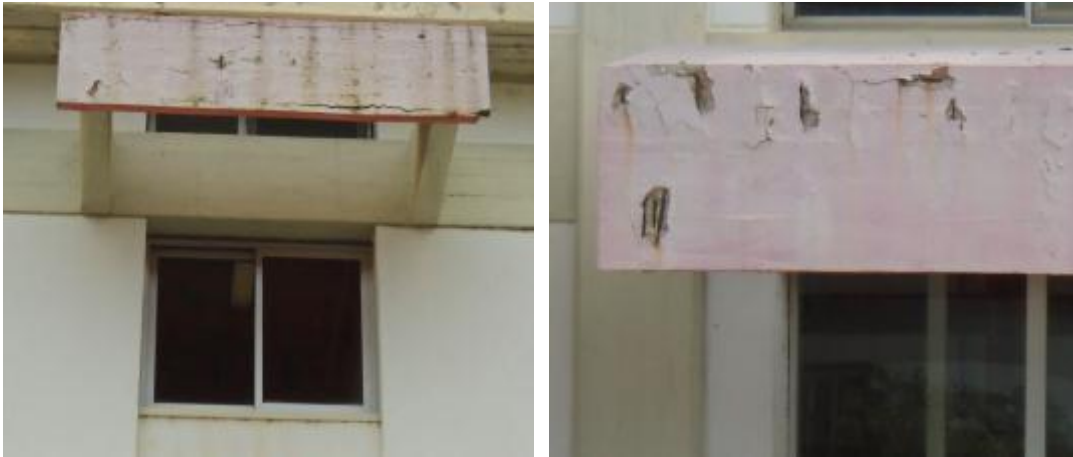
Figura 90 – Degradação de palas de sombreamento em betão armado

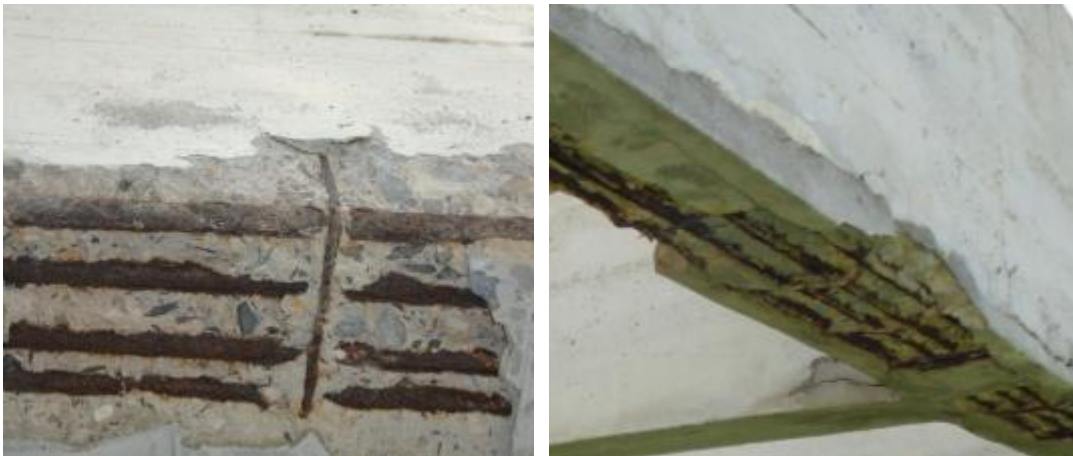
Figura 91 – Corrosão generalizada das armaduras

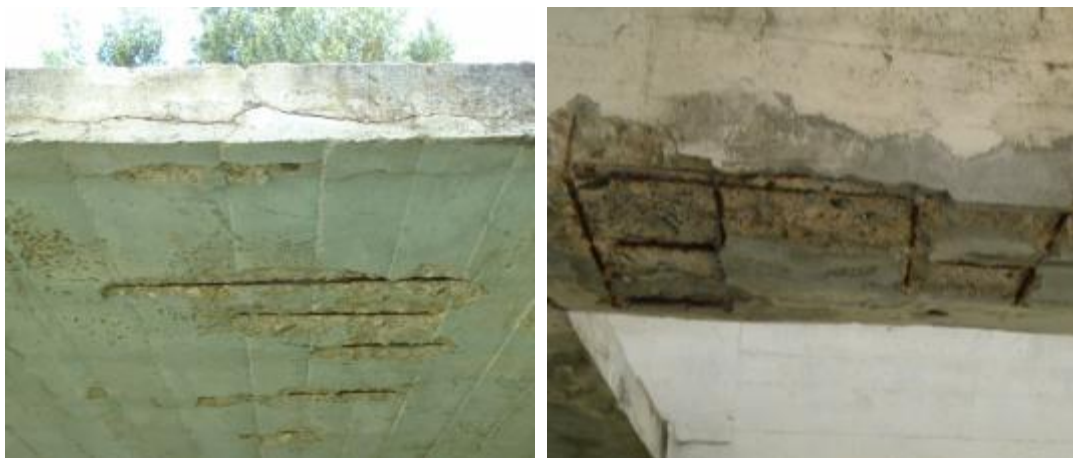
Figura 92 – Degradação do betão armado por corrosão das armaduras

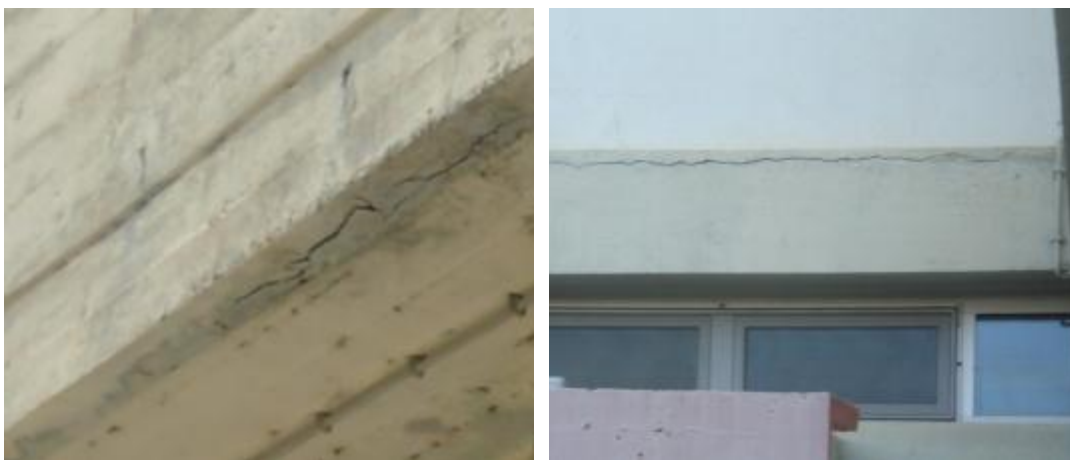
Figura 93 – Fissuração

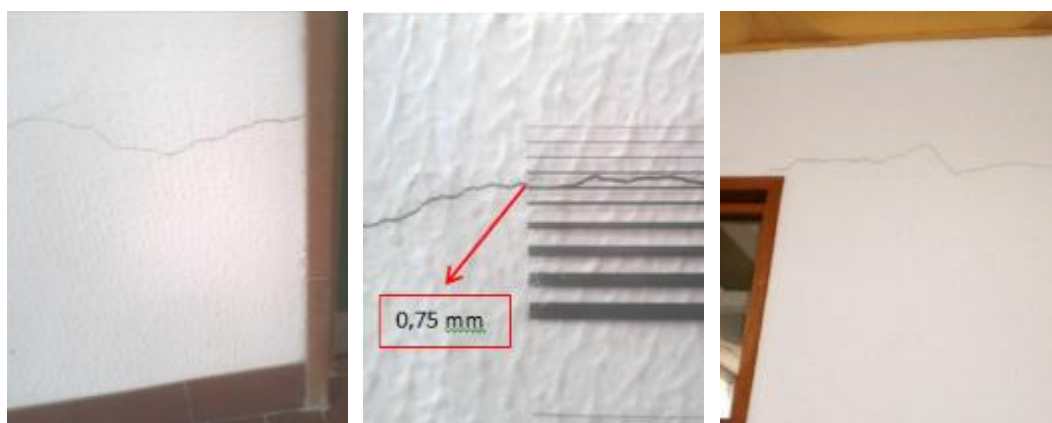
Figura 94 – Fissuração em vãos interiores

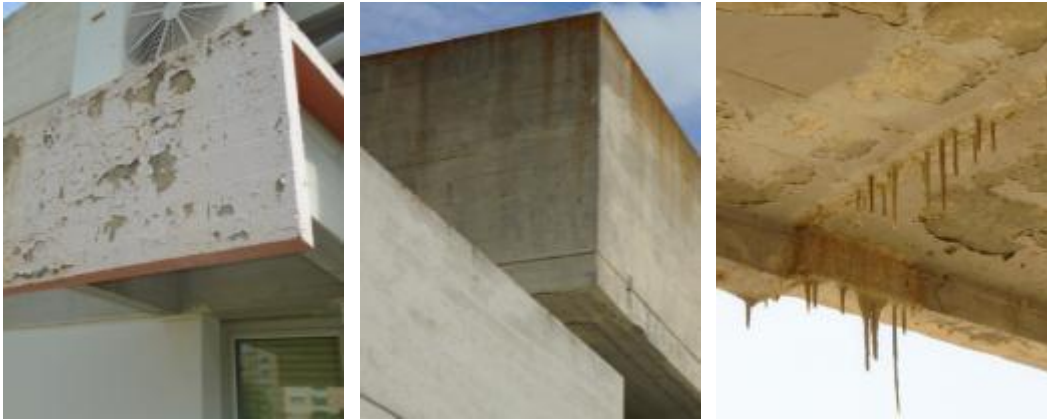
Figura 95 – Degradação de pinturas, vegetação parasitária e estalactites
