CARACTERIZAÇÃO DE PATOLOGIAS RECORRENTES NA CONSTRUÇÃO ALGARVIA

Roberto Laranja^{1*}, António André¹ e Alfredo Braga¹

1: Departamento de Engenharia Civil
Instituto Superior de Engenharia
Universidade do Algarve
Campus da Penha – 8005 139 Faro
e-mail: rlaranja@ualg.pt, web: <http://www.ise.ualg.pt>

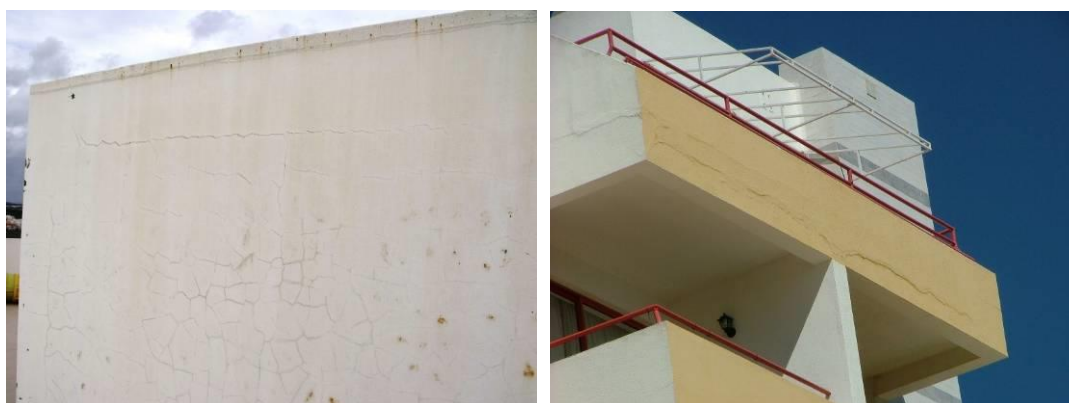
A fissuração em rebocos, manifesta-se principalmente em argamassas de cimento e areia, sendo praticamente inexistentes em argamassas cujo ligante seja a cal aérea. Apresentam usualmente uma orientação aleatória, uma extensão limitada, a inexistência de desnivelamento e uma abertura reduzida. O excessivo teor de ligante e a secagem superficial acelerada por ação do sol ou do vento são as causas mais frequentes da ocorrência.

No caso da ligação entre diferentes materiais, o diferente comportamento destes face a condições ambientais diversas, designadamente a variações térmicas e higrométricas, provoca o desligamento entre eles e a consequente fissuração que, nestas circunstâncias, apresenta uma orientação perfeitamente definida, normalmente horizontal ou vertical, correspondente à ligação entre os materiais (por exemplo entre betão armado e alvenaria).

Figura 1. Fissuração não estrutural na interface entre materiais diferentes (betão e alvenaria) e em rebocos.

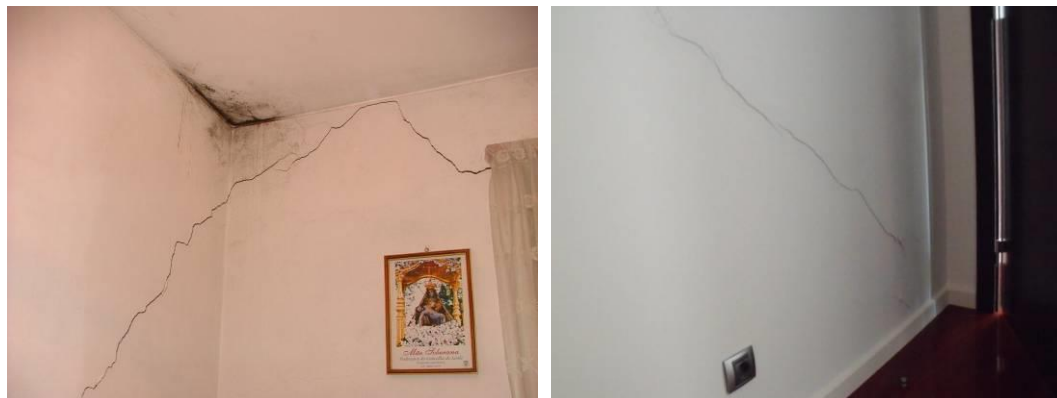
As fissuras de origem estrutural, apresentam usualmente uma orientação característica, muitas vezes em extensões significativas, com existência de desnivelamento entre os respetivos bordos

Na maior parte dos casos resultam de assentamentos diferenciais a nível da infraestrutura e de abatimentos. Para além das condições do terreno, também resultam, por vezes, de deficiência de construção e/ou de projeto.

Figura 2. Fissuração de origem estrutural em alvenarias e rebocos.

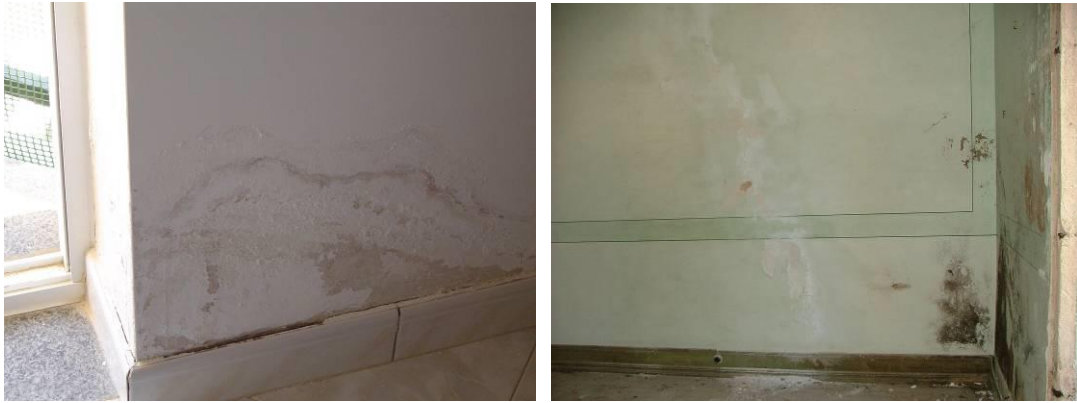
A origem do aparecimento de humidade é variada. As manifestações mais graves ocorrem por ascensão capilar a partir do terreno, afetando sobretudo, as zonas inferiores das paredes exteriores. Noutros casos as infiltrações ocorrem através das coberturas ou de causas acidentais de fácil resolução. No caso das coberturas, a incidência é maior em coberturas planas, devido a deficientes procedimentos construtivos ou por natural envelhecimento dos sistemas de impermeabilização.

Figura 3. Diversas manifestações de humidade (eflorescências, bolores, levantamento do revestimento, vegetação parasitária).

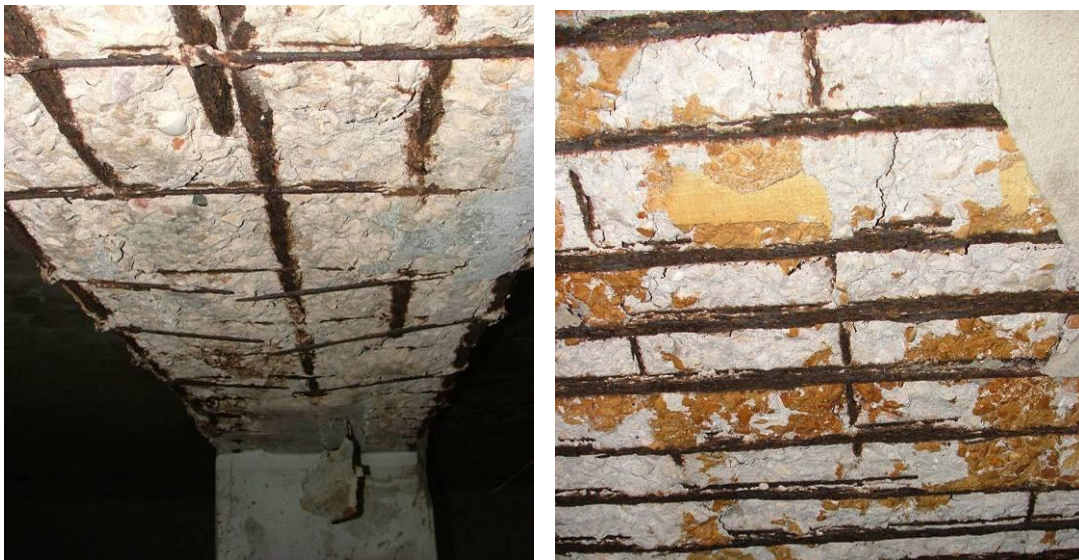
Para além da fendilhação que, como se referiu atrás, afeta genericamente qualquer tipo de construção, as estruturas de betão armado apresentam problemas específicos. A degradação do betão armado revela-se através da ocorrência de fissuração, delaminação e destacamento, acompanhados por manifestações de ferrugem na superfície dos elementos estruturais, indiciando a corrosão das armaduras através da sua oxidação e afetando o desempenho estrutural destes elementos.

Figura 4. Deterioração de elementos estruturais de betão armado.

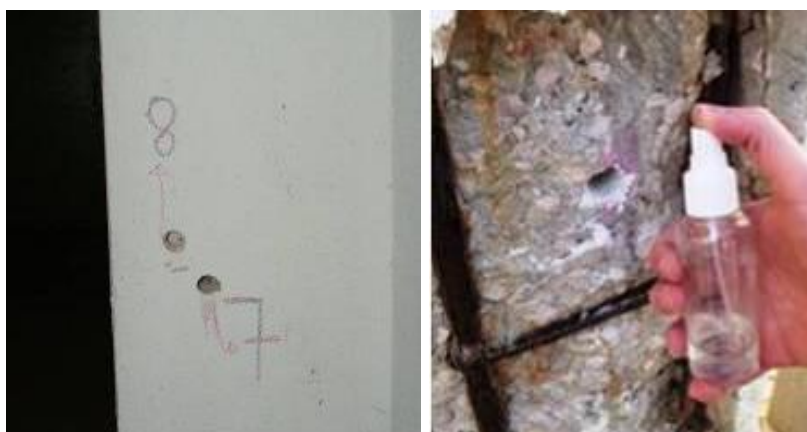
Figura 5. Aplicação de indicador para determinação da profundidade de carbonatação.

Em 30% dos edifícios de betão armado detetou-se uma profundidade de carbonatação superior à espessura de recobrimento, implicando o envolvimento das armaduras por betão contaminado.

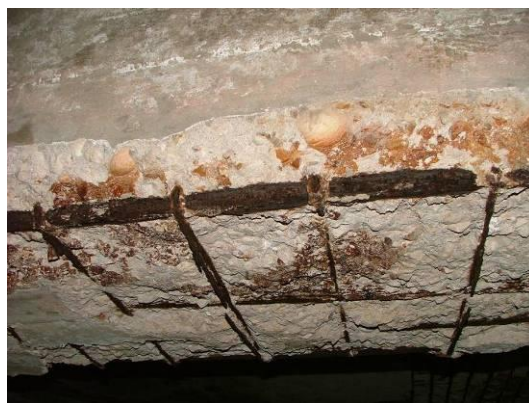
Constatou-se de forma generalizada um teor de cloretos que excede o limite máximo admissível. Nalguns casos, não se assinalou qualquer influência significativa da profundidade de extração do betão, o que indicia uma presença intrínseca desses iões na própria constituição do betão, desde

a sua aplicação, provenientes eventualmente dum agregado utilizado. Constatou-se, mesmo, a presença de conchas marinhas no interior de elementos de betão armado.

Figura 6. Extração de betão e presença de conchas marinhas.

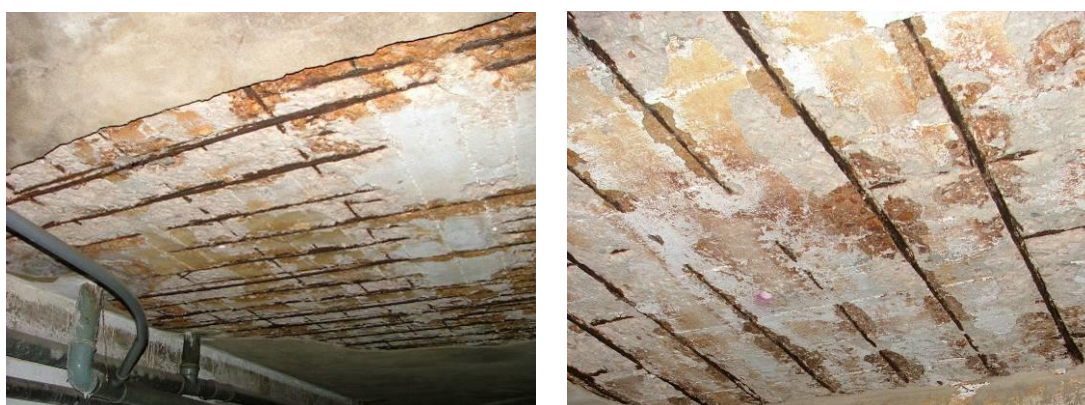
A escassez de recobrimento, com valores praticamente nulos, associada à manifesta variabilidade de espessuras na mesma estrutura, evidencia, em alguns casos, o pouco cuidado na colocação das armaduras. Noutras situações é a inadequada definição da respetiva espessura na fase de projeto que contribui para a existência de recobrimentos insuficientes. Estas situações conduzem a uma ineficiente proteção, em termos físicos e químicos, do aço.

Figura 7. Existência de recobrimentos insuficientes.

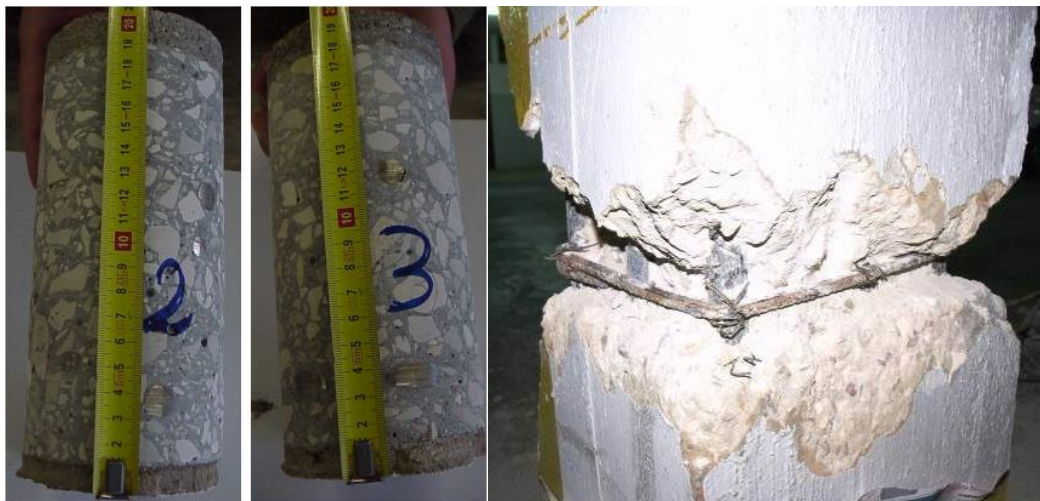
Também a existência de recobrimentos excessivos, em particular nas armaduras superiores das lajes, constitui uma situação frequente, originando uma redução, em muitos casos significativa, da altura útil efetiva destes elementos estruturais. Em consequência a resistência mecânica é fortemente penalizada e a deformação, sobretudo a longo prazo, aumenta significativamente.

Figura 8. Existência de recobrimentos com espessuras elevadas.
