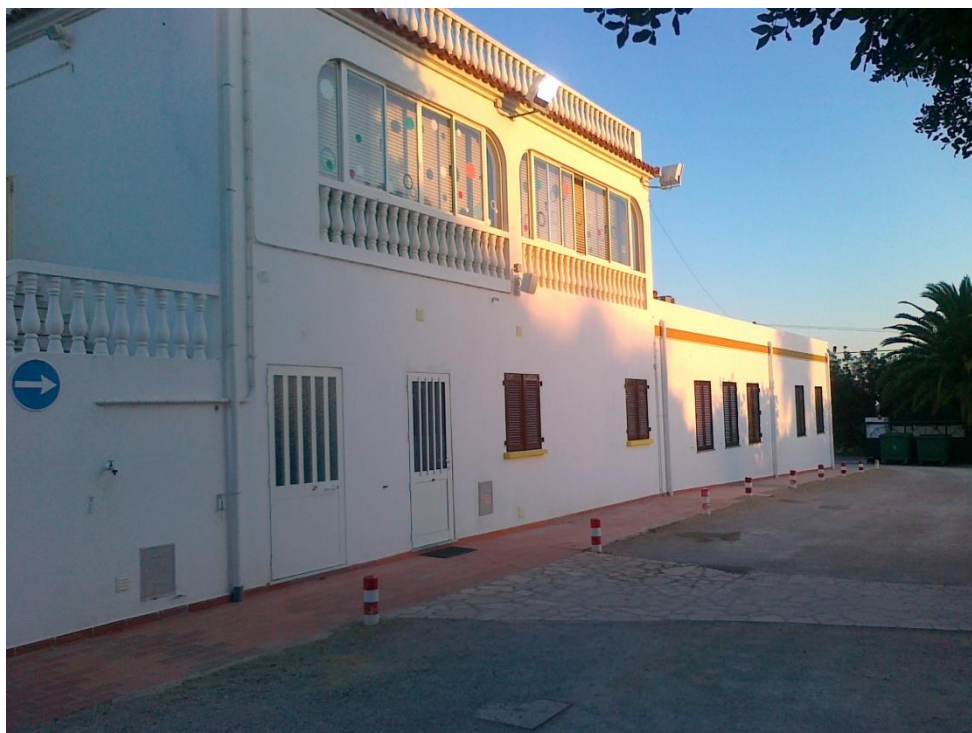
Fotografia 1 – Vista do alçado Poente

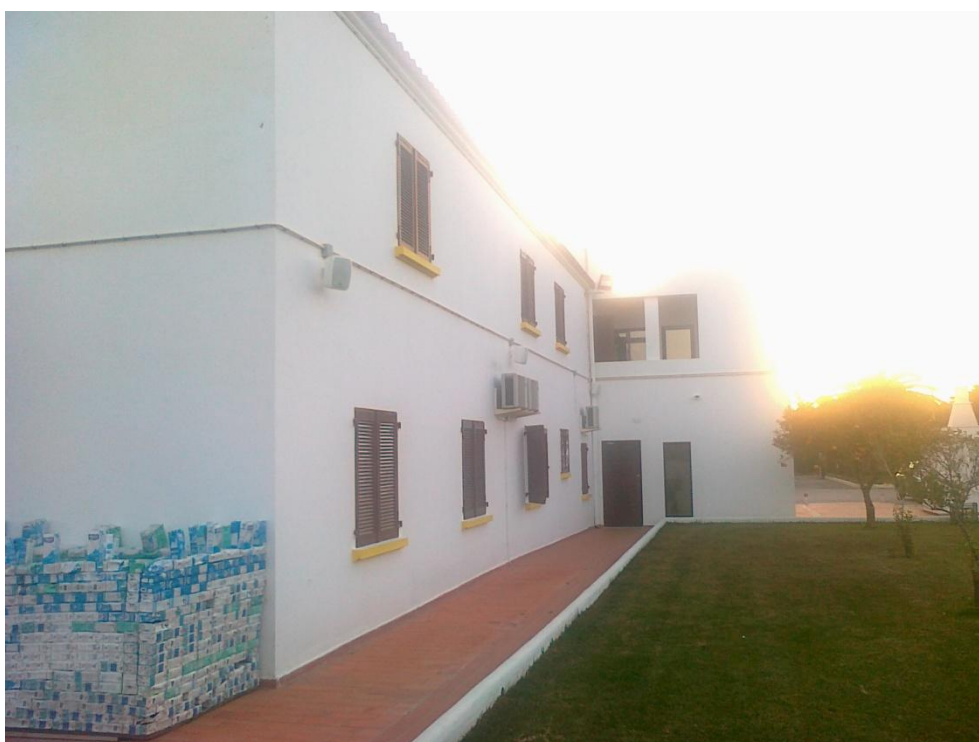
Fotografia 2 – Vista do alçado Norte

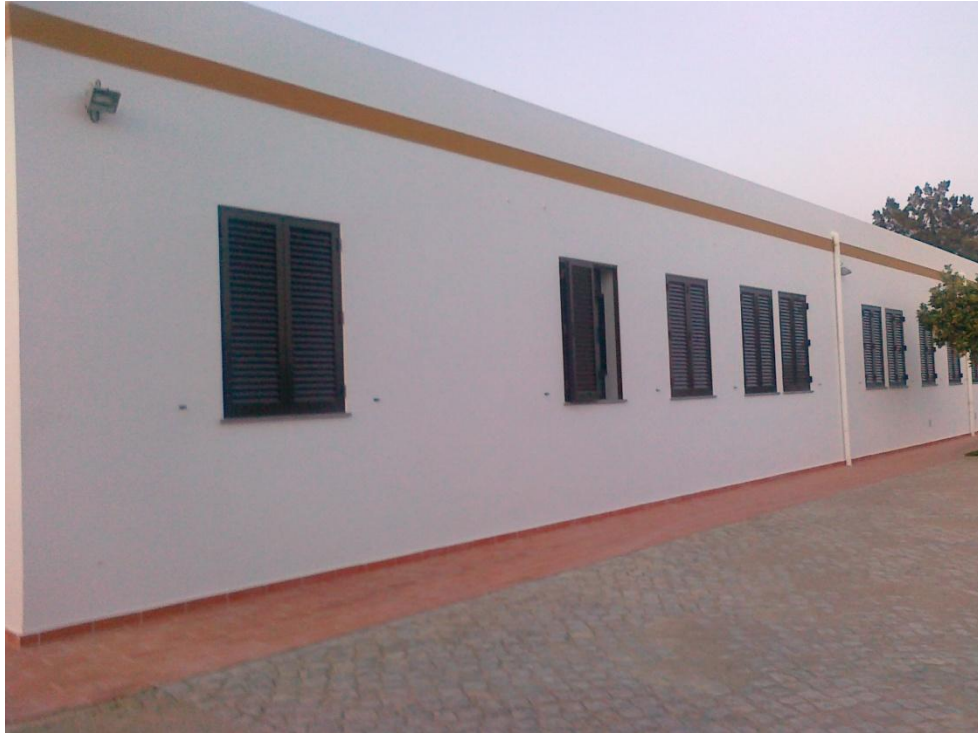
Fotografia 3 – Vista do alçado Sul

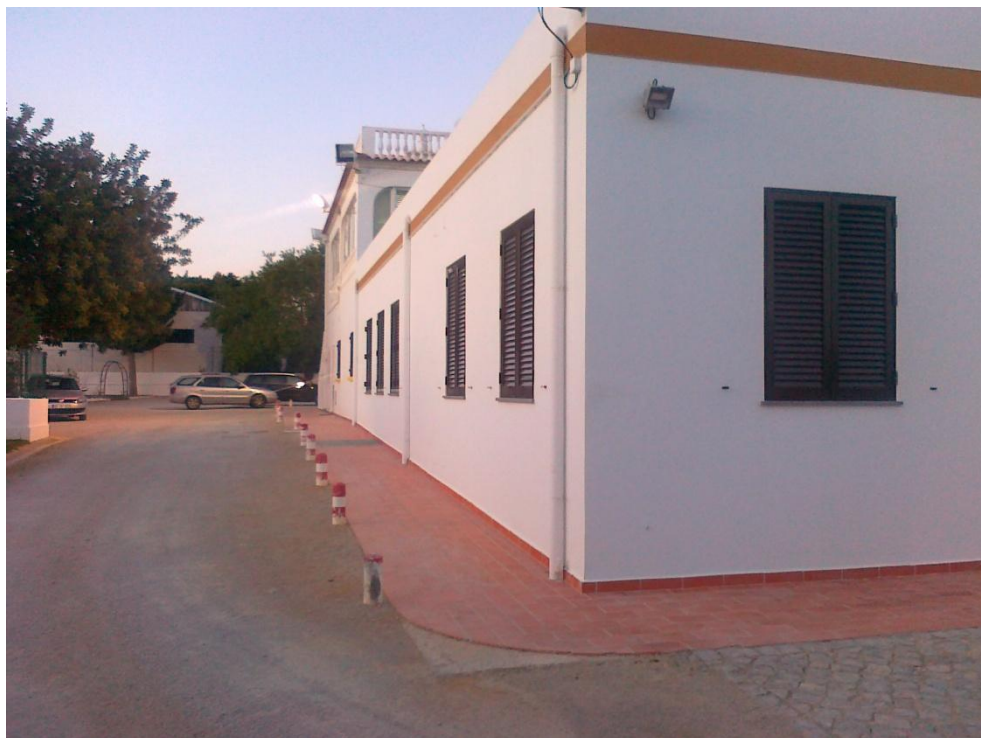
Fotografia 4 – Outra vista do alçado Poente

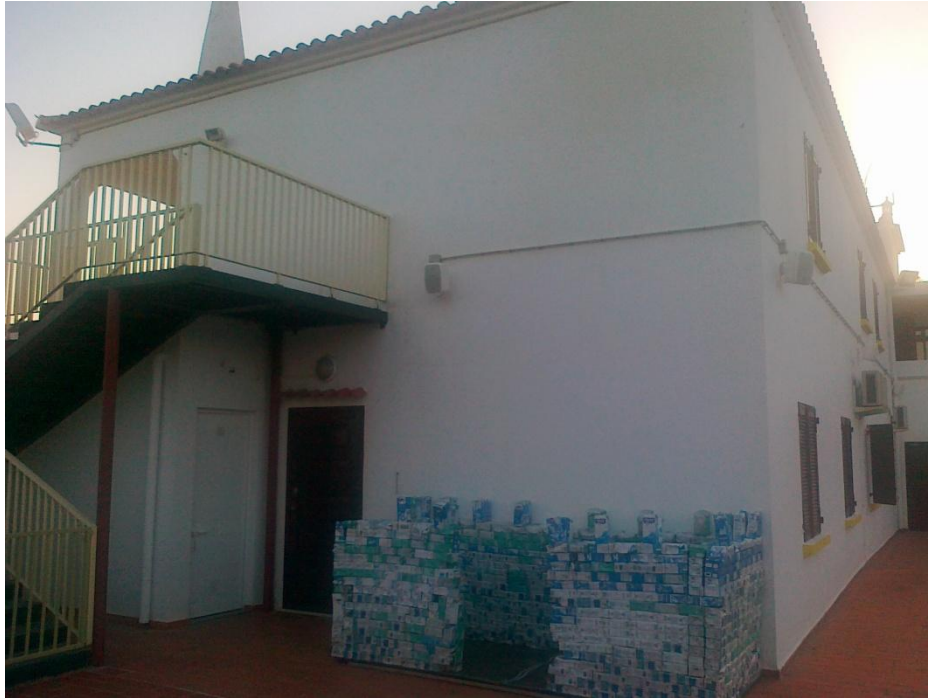
Fotografia 5 – Vista do alçado Nascente (1.ª fase de construção)

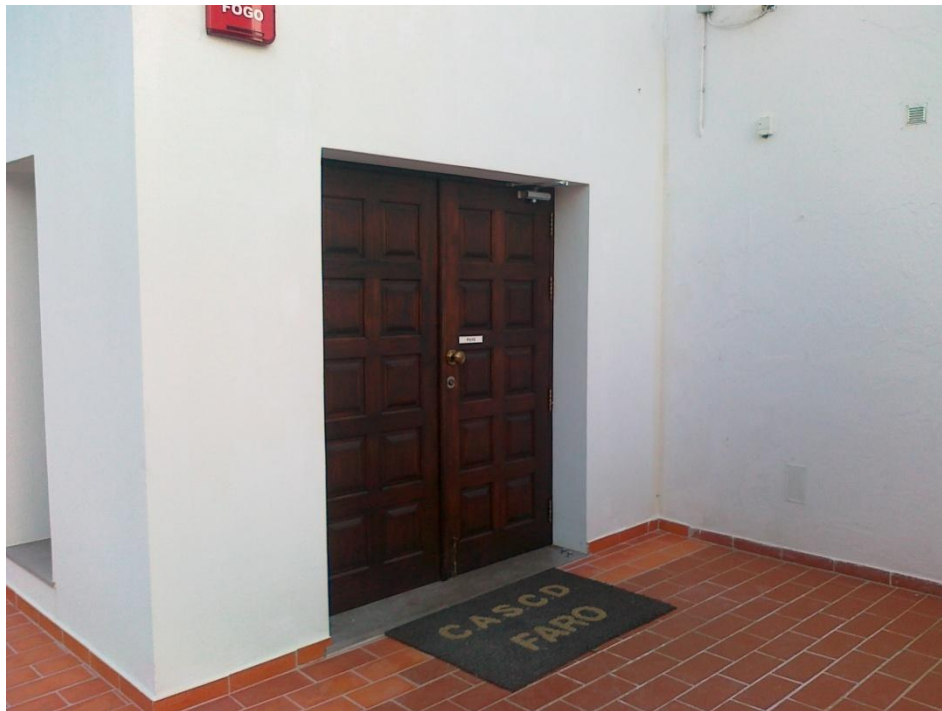
Fotografia 6 – Porta principal de acesso ao edifício

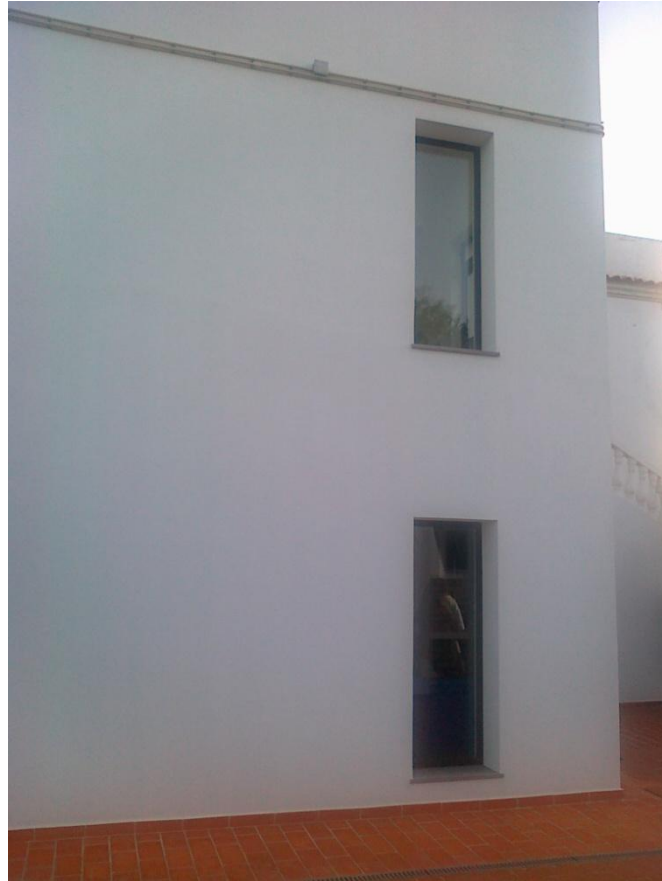
Fotografia 7 – Pormenor de vãos da 2.^a fase de construção

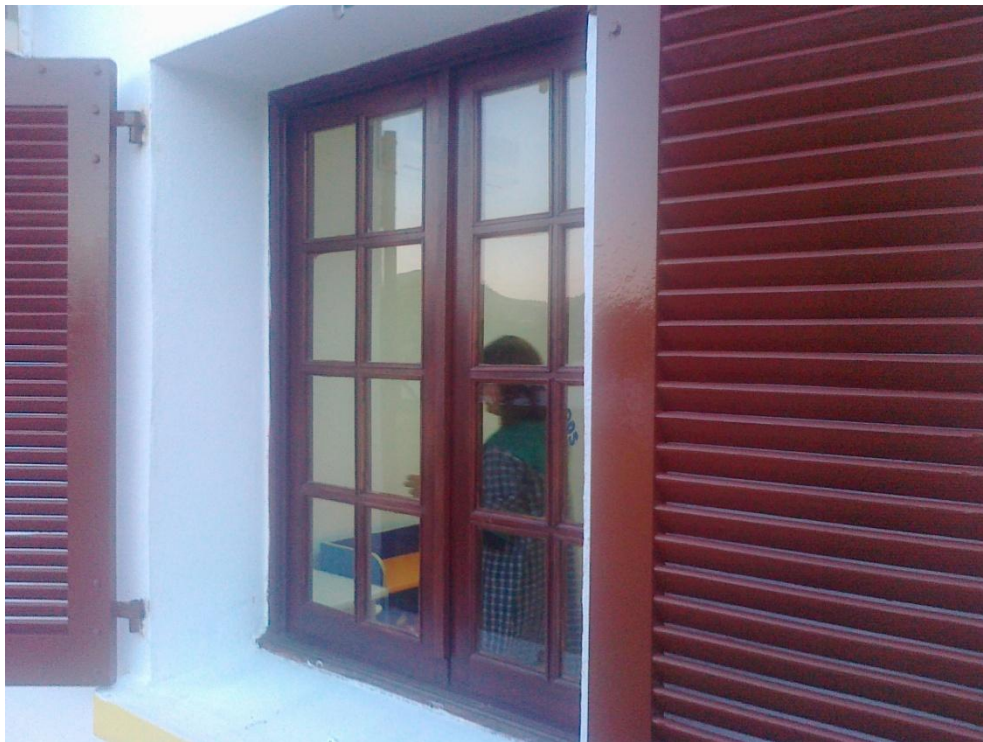
Fotografia 8 – Pormenor de vão de janela da 1.^a fase de construção

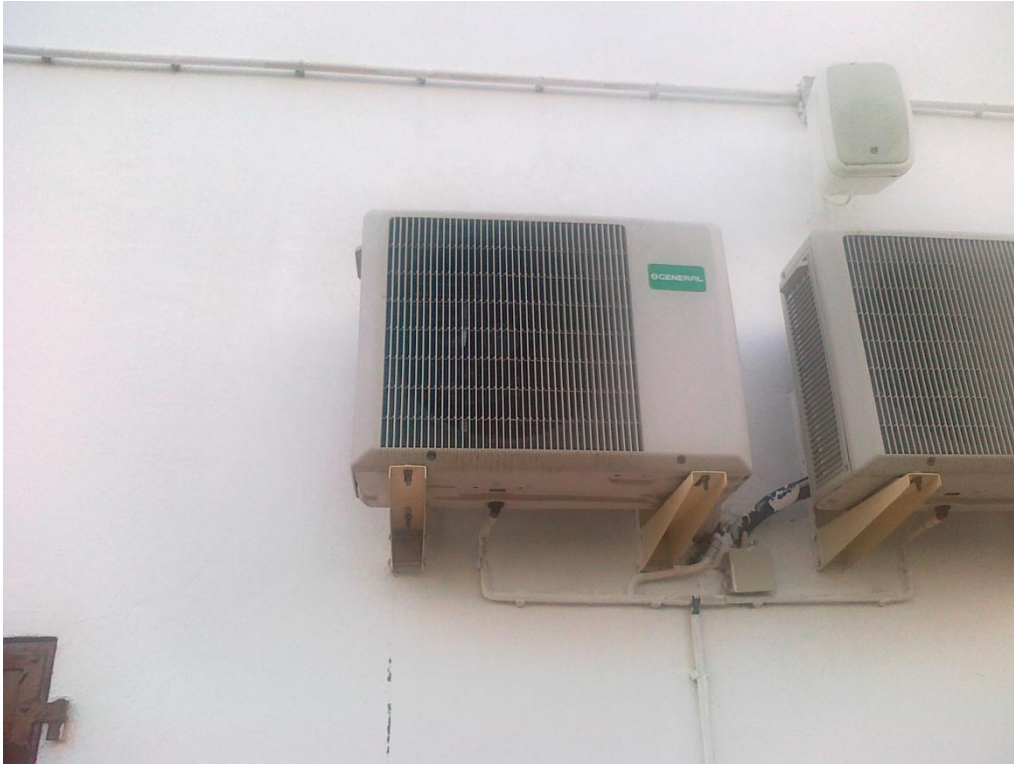
Fotografia 9 – Equipamento de climatização da 1.^a fase de construção

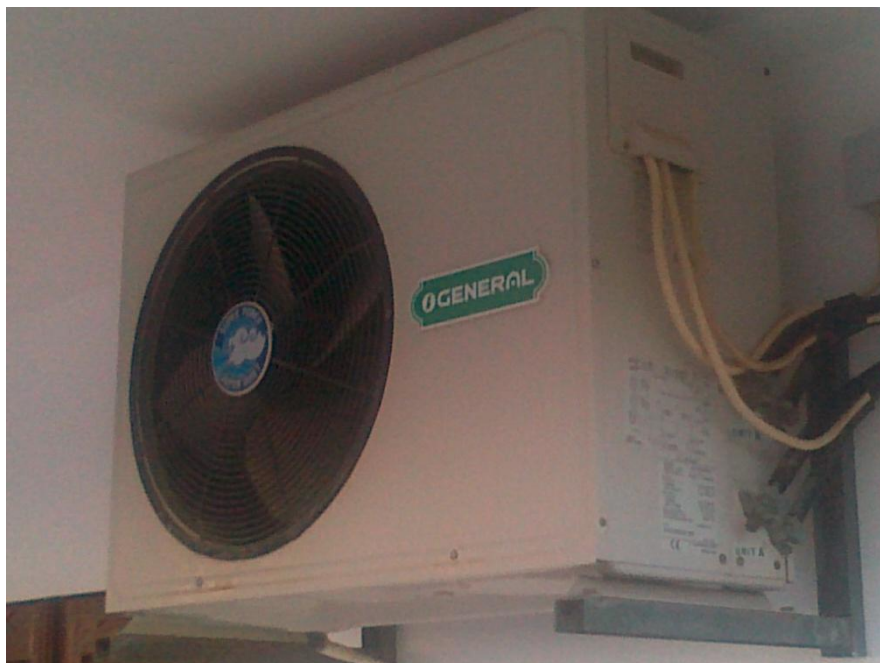
Fotografia 10 – Outro pormenor de equipamento de climatização (multisplit) existente na 1.^a fase de construção

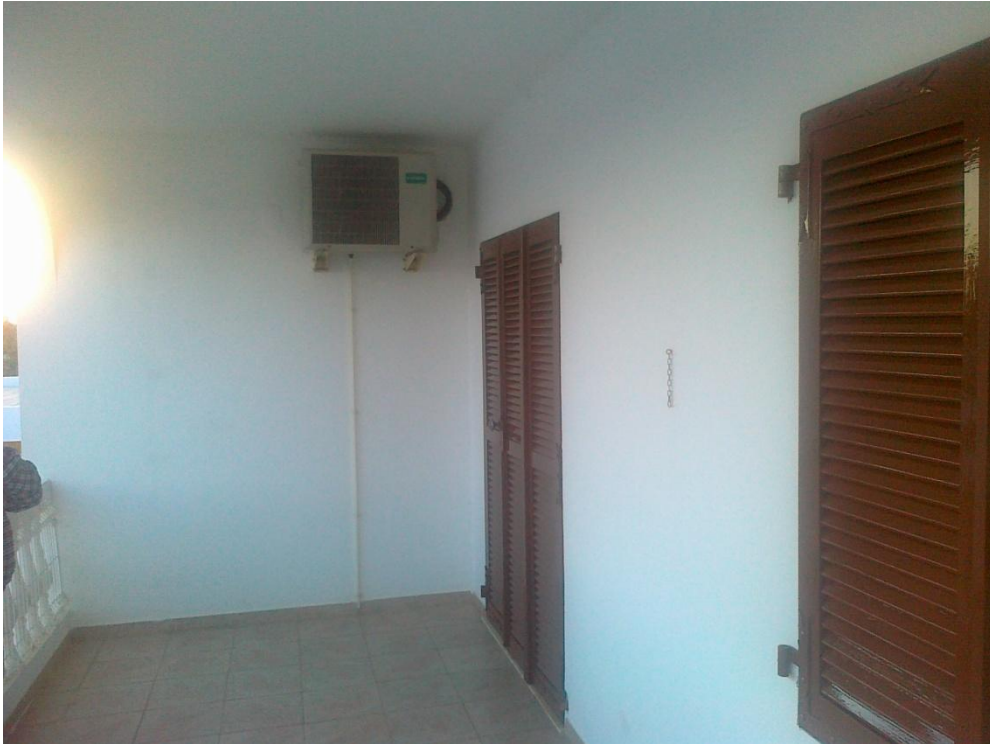
Fotografia 11 – Outro equipamento de climatização existente na 1.^a fase de construção (1.º andar fachada Sul)

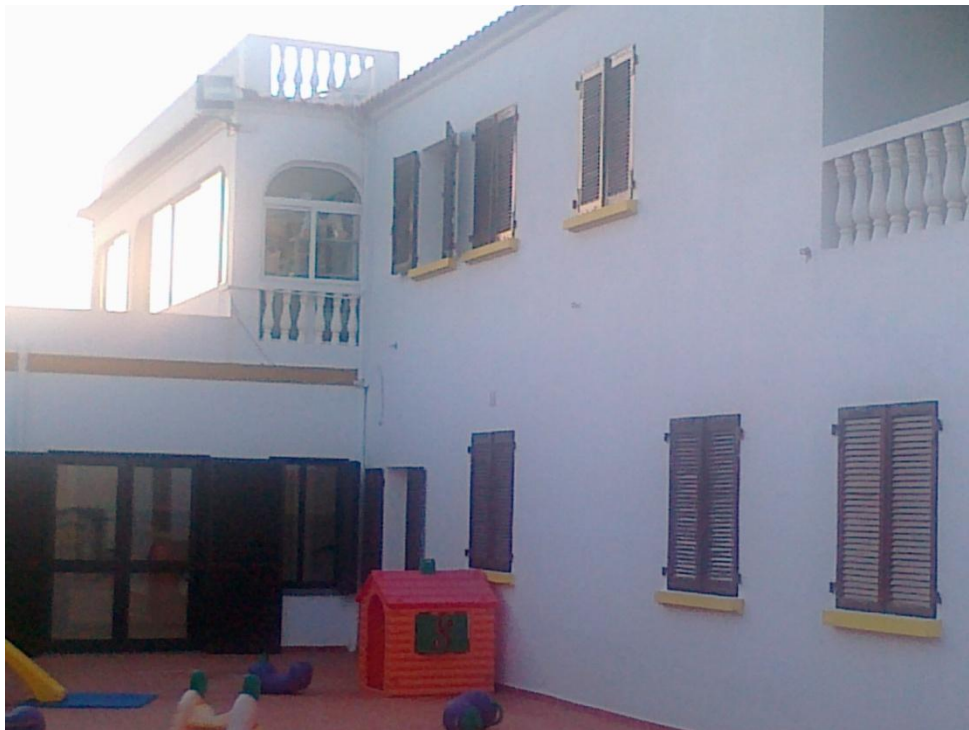
Fotografia 12 – Pormenor da ligação entre a 1.^a fase e a 2.^a fase de construção (zona de pátio interior)

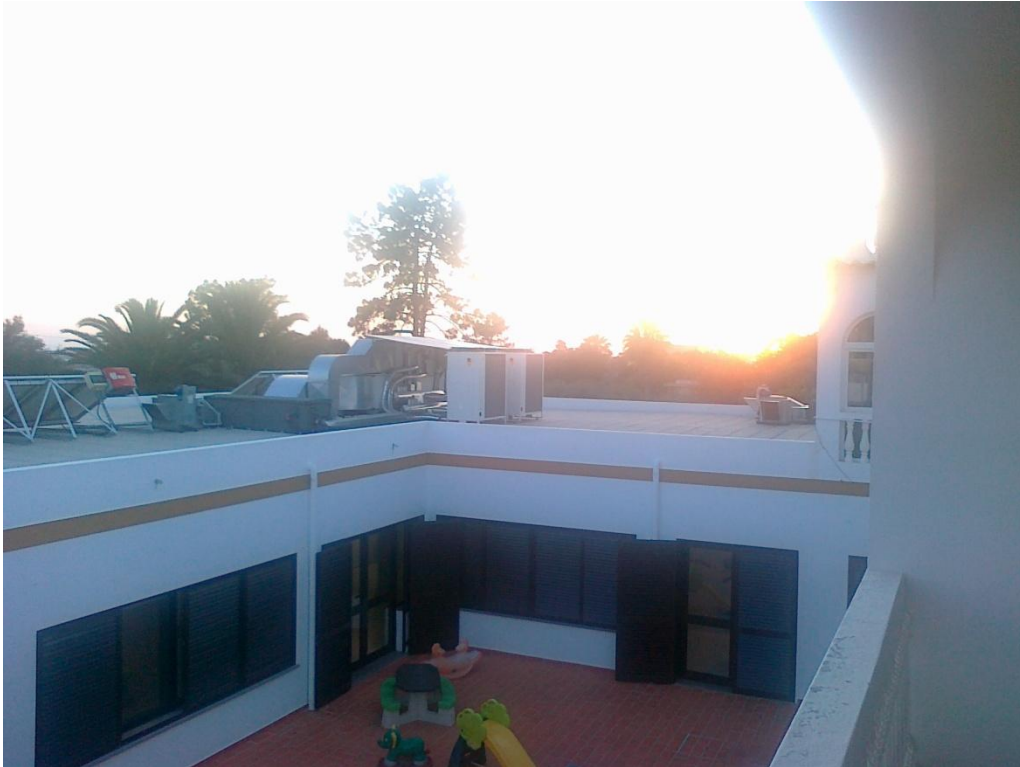
Fotografia 13 – Sistema de climatização da 2.^a fase de construção, instalado na cobertura

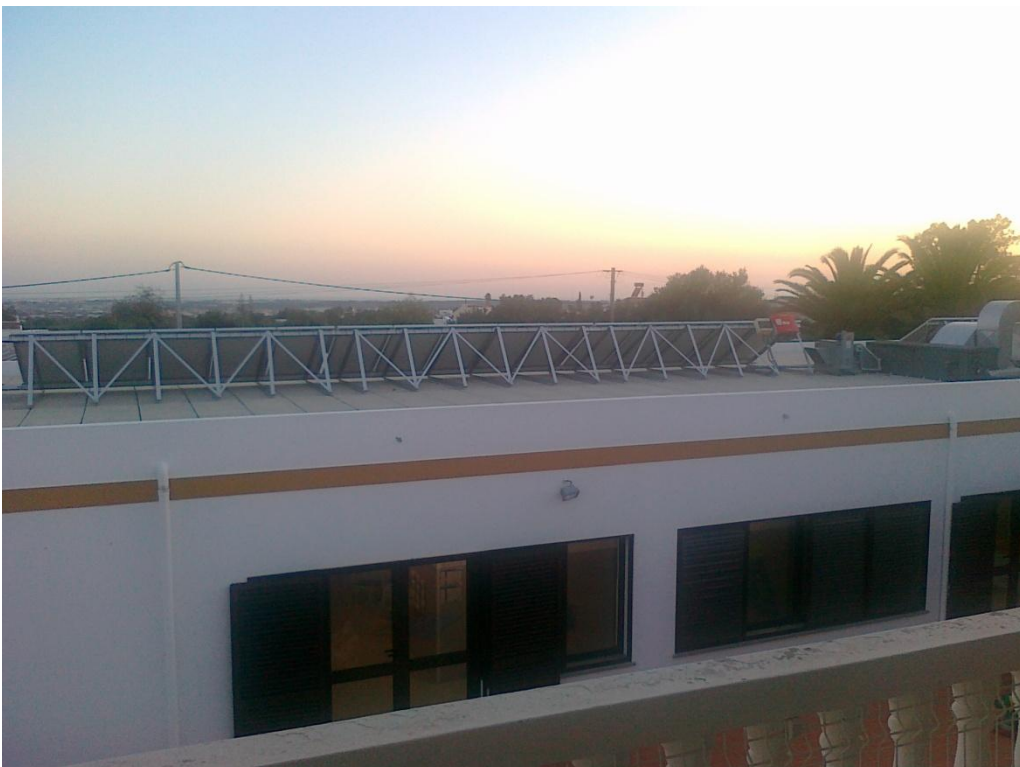
Fotografia 14 – Sistema de microgeração de energia instalado na cobertura da 2.^a fase de construção

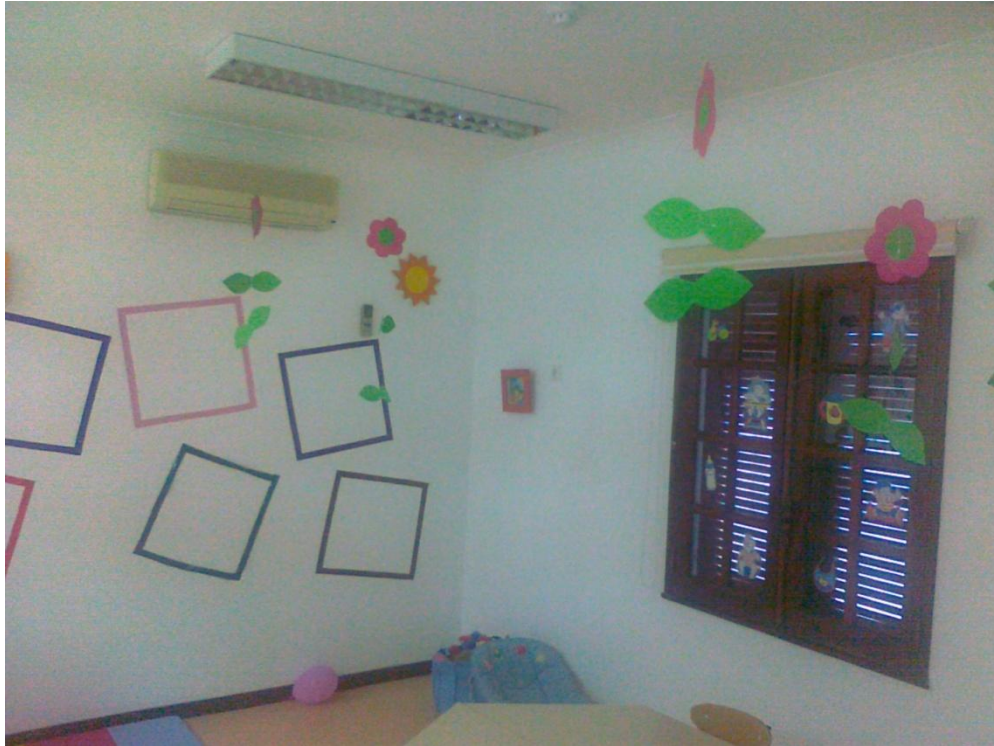
Fotografia 15 – Pormenor da 1.ª fase de construção com destaque para unidade de climatização do tipo Split, armadura de iluminação e vão de janela

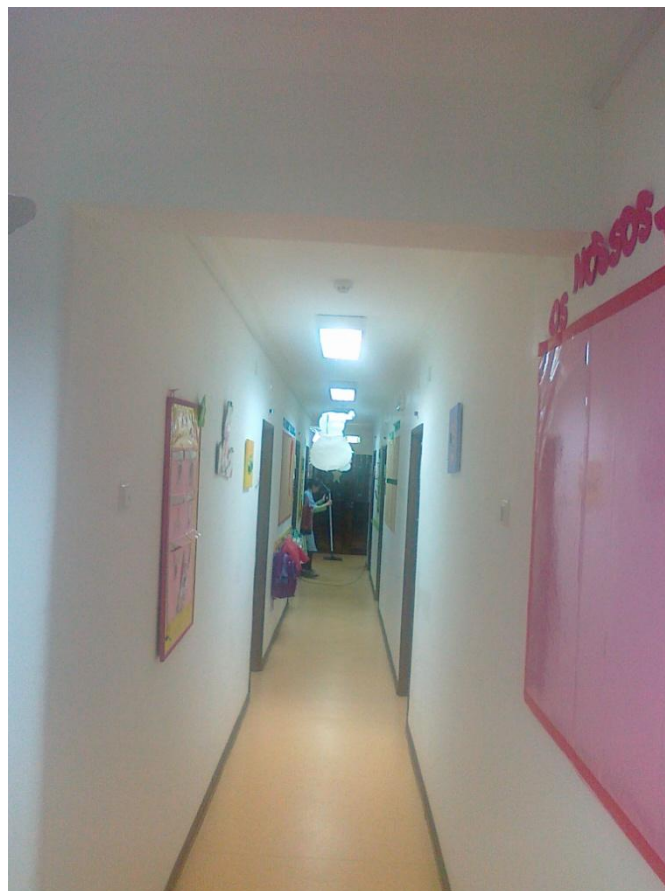
Fotografia 16 – Pormenor do corredor do 2.º piso da 1.ª fase de construção

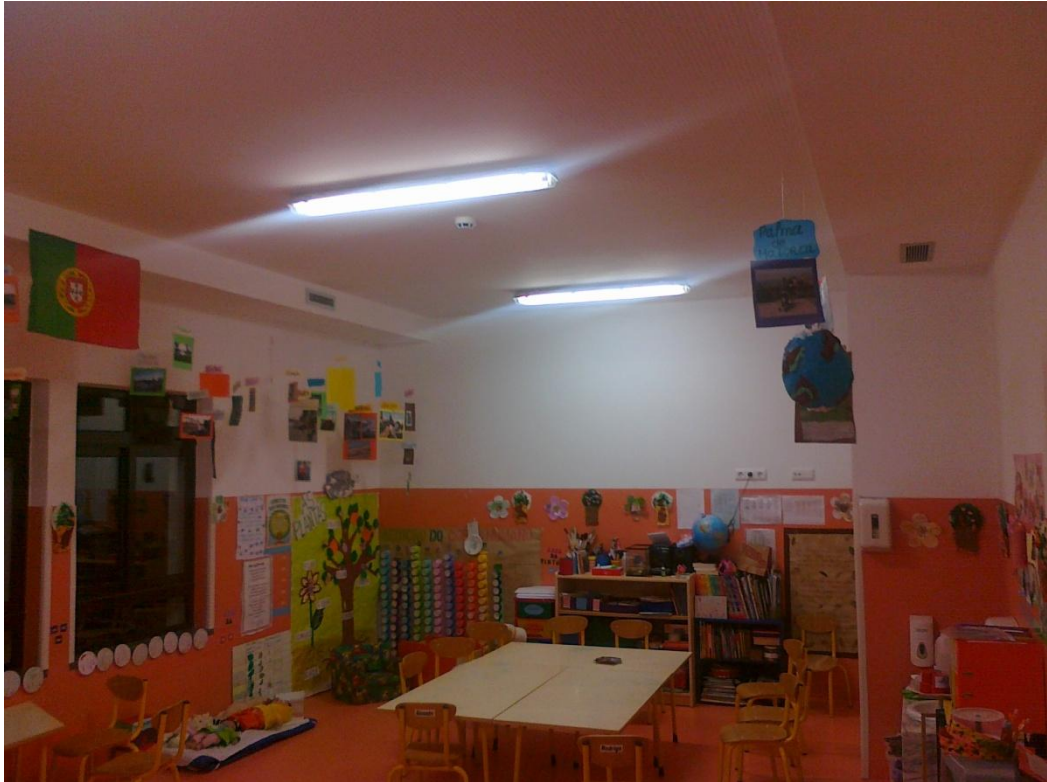
Fotografia 17 – Vista interior de uma sala para crianças acima de 1 ano, na 1.^a fase de construção

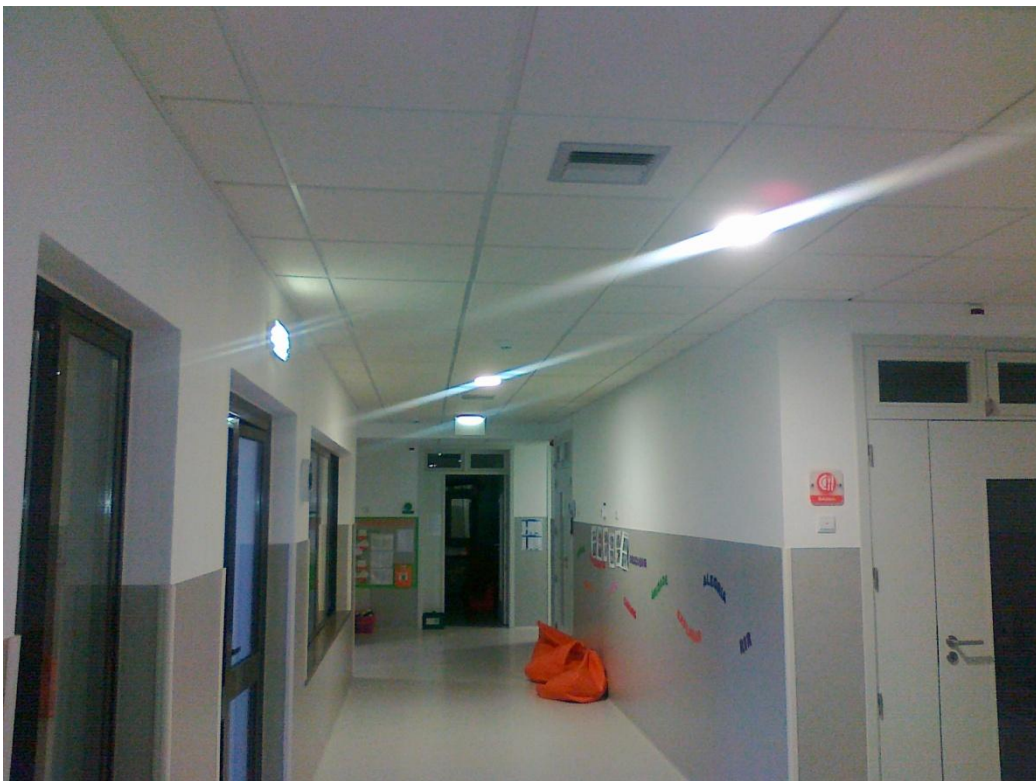
Fotografia 18 – Vista do corredor da 2.^a fase de construção

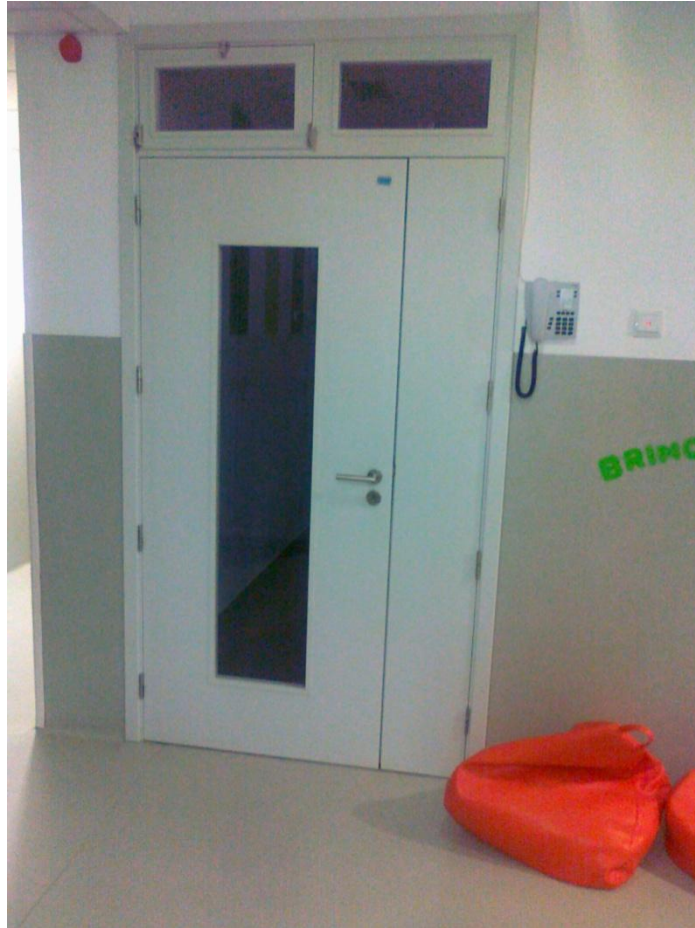
Fotografia 19 – Pormenor de porta interior da 2.^a fase de construção

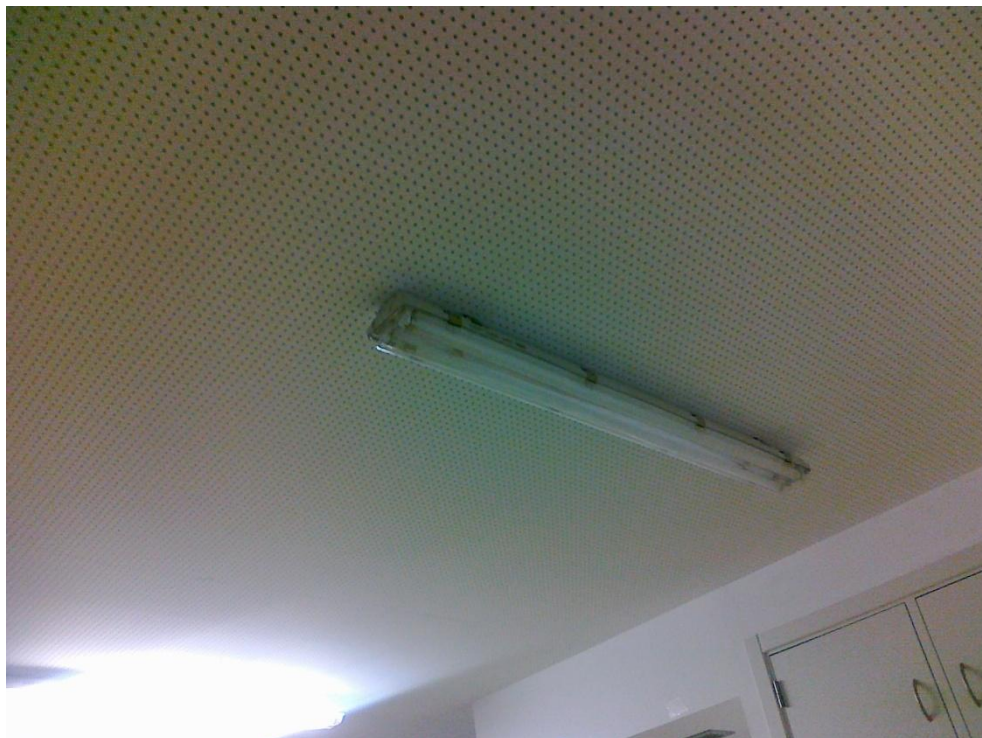
Fotografia 20 – Pormenor de armadura de iluminação aa 2.^a fase de construção
