**ANÁLISE ENERGÉTICA DE EDIFÍCIOS PÚBLICOS  
COM AUXÍLIO DE FERRAMENTAS DE DIAGNÓSTICO  
E MEDIDAS DE MELHORIA**

**CASO DE ESTUDO DO TEATRO DAS FIGURAS EM FARO**

**Mestrado em Engenharia Mecânica  
Energia, Climatização e Refrigeração**

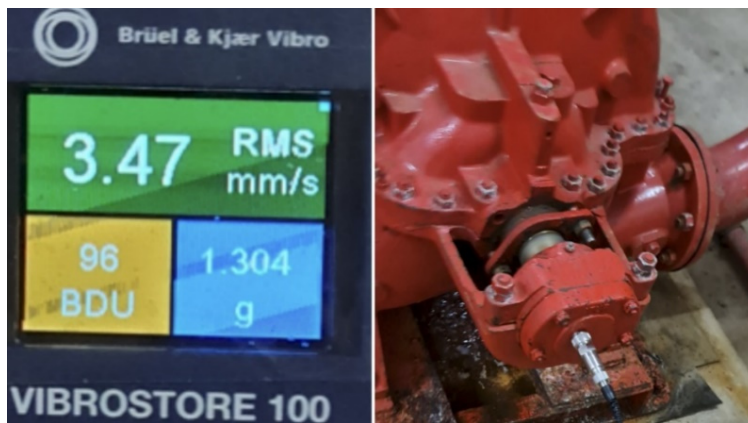
Figura 23 – Leitura do sensor na axial.

Com o sensor colocado na axial (Figura 23), a leitura feita e de acordo com a norma o veio está a funcionar dentro de uma gama aceitável, mas o valor de BDU (Bearing Damage Unit) não recomenda o funcionamento normal.

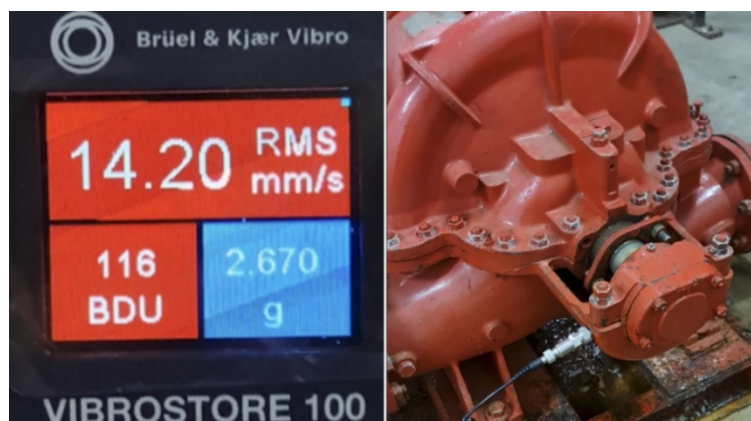
Figura 24 – Leitura do sensor na horizontal.

Com o sensor colocado na axial (Figura24), a leitura feita de acordo com a norma mostra que o veio está a provocar vibrações suficientemente altas para provocar danos ao motor, pelo que não se recomenda o seu funcionamento de todo.

Para um diagnóstico mais fidedigno, seria necessário fazer um estudo mais aprofundado, mas pelos dados obtidos, o rolamento externo tem de estar danificado; o valor de BDU (Bearing Damage Unit) está fora da gama de funcionamento segundo a Norma.

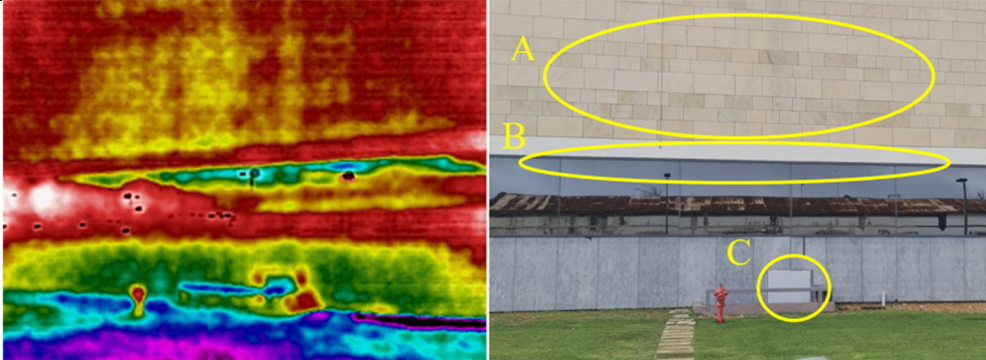
<p data-bbox="443 636 1150 663"><i>Figura 28 – Imagem termográfica e fotografia digital, fachada nascente.</i></p> <p data-bbox="225 667 1359 730">Nota: Acumulação de humidade na parede na parte superior do envidraçado, identificado pelo círculo A.</p> <p data-bbox="225 734 1359 797">Infiltração de ar frio e humidade na parte superior da caixilharia do vidro, identificado pelo círculo B.</p> <p data-bbox="225 801 1359 875">Fugas de calor através da moldura da porta, especialmente à direita e à esquerda, identificado pelo círculo C.</p>			
<p data-bbox="225 882 555 913">Sugestões de mitigação:</p> <ul data-bbox="284 918 1286 987" style="list-style-type: none"> <li data-bbox="284 918 1134 949">Aplicação de silicone na parte superior da moldura da caixilharia.</li> <li data-bbox="284 954 1286 987">Aplicação de silicone na moldura da porta e instalação de borrachas na porta.</li> </ul>

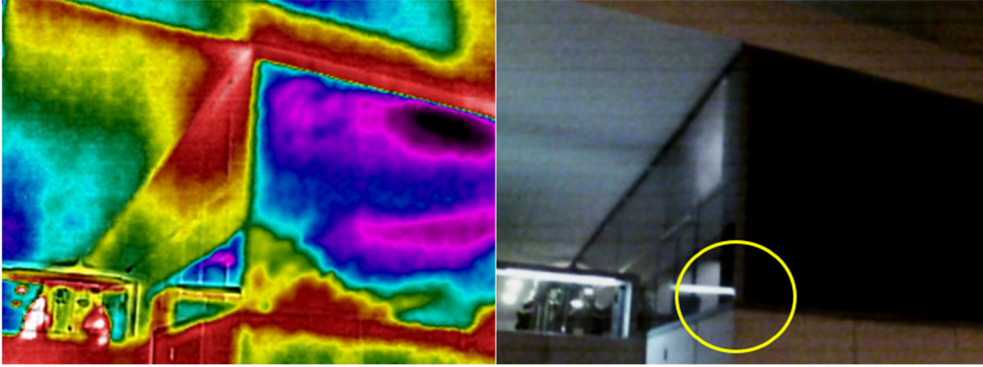
<p><i>Figura 32 – Imagem termográfica e fotografia digital, canto poente-norte.</i></p>			
<p>Nota: Confirmação da infiltração de ar frio no interior do edifício pela caixilharia que se encontra danificada, na parte inferior, identificada pelo círculo amarelo.</p>			
<p>Sugestões de mitigação: Colocação de silicone na junção das caixilharias inferiores. Deveria ser contemplada a substituição da caixilharia inferior.</p>			
<p>Objetivo da recolha: Realizar o mapeamento da fachada poente no ponto 5 identificado na Figura 31.</p>			
Temperatura máxima		18,1°C	
Temperatura mínima		8,6°C	
Requere nova análise		Não

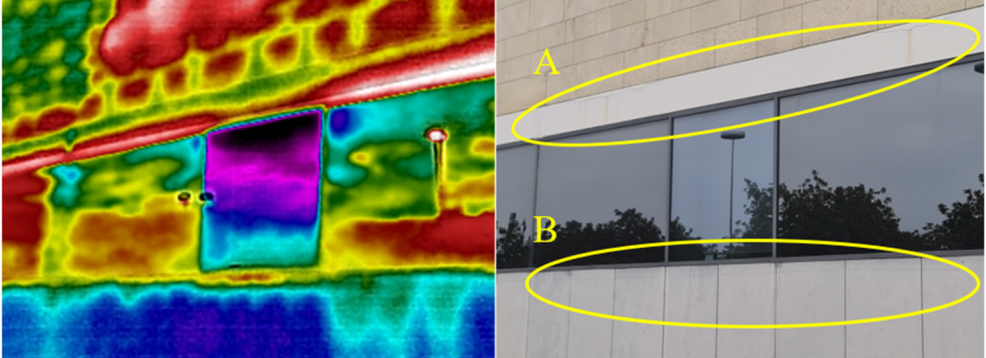
<p data-bbox="456 633 1139 663"><i>Figura 33– Imagem termográfica e fotografia digital, fachada poente.</i></p> <p data-bbox="240 665 1361 734">Nota: Esta imagem pode induzir-nos em erro e levar-nos a concluir que o vidro perdeu as propriedades de isolamento térmico.</p> <p data-bbox="240 736 1361 846">Contudo, o vidro está em perfeitas condições, mas existe a infiltração de ar frio no interior do edifício pela moldura da caixilharia na parte superior e inferior, o que provoca um evidente arrefecimento do vidro, identificado pelo círculo A.</p> <p data-bbox="240 848 1361 916">Perda de calor com especial incidência nas lajes inferiores ao envidraçado, identificado pelo círculo B.</p> <p data-bbox="240 918 555 956">Sugestões de mitigação:</p> <ul data-bbox="288 958 1145 1028" style="list-style-type: none"> <li>Colocação de silicone na moldura da caixilharia na parte superior.</li> <li>Colocação de um isolante entre o envidraçado e as lajes inferiores.</li> </ul> <p data-bbox="240 1030 1361 1099">Objetivo da recolha: Realizar o mapeamento da fachada poente no ponto 6 identificado na Figura 31.</p>

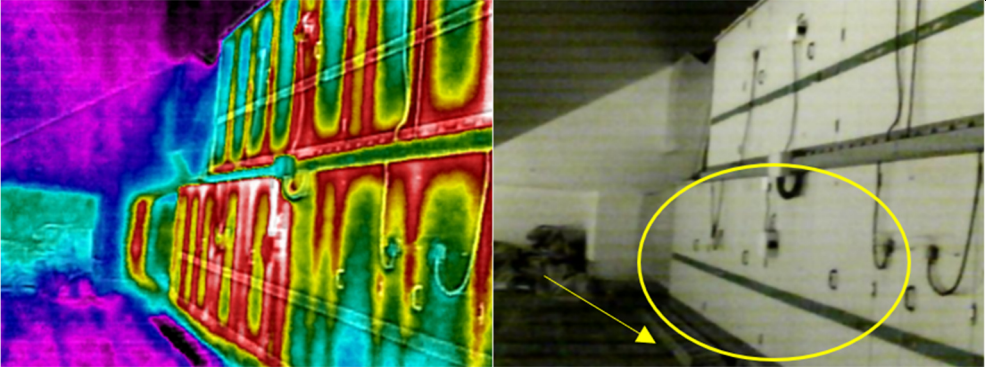
<p><i>Figura 36 – Imagem termográfica e fotografia digital, UTA's auditório e foyer.</i></p> <p>Nota: Perdas de calor pelas portas da UTA, identificado pelo círculo a amarelo. Acumulação de humidade por baixo do pavimento, identificado pela seta no interior do círculo.</p> <p>Sugestões de mitigação: Substituição das borrachas vedantes das portas da UTA.</p> <p>Objetivo da recolha: Realizar o mapeamento da superfície externas localizada no ponto 1 identificado na Figura 35.</p>			
Temperatura máxima			16,1°C
Temperatura mínima			7,5°C
Requiere nova análise			Não

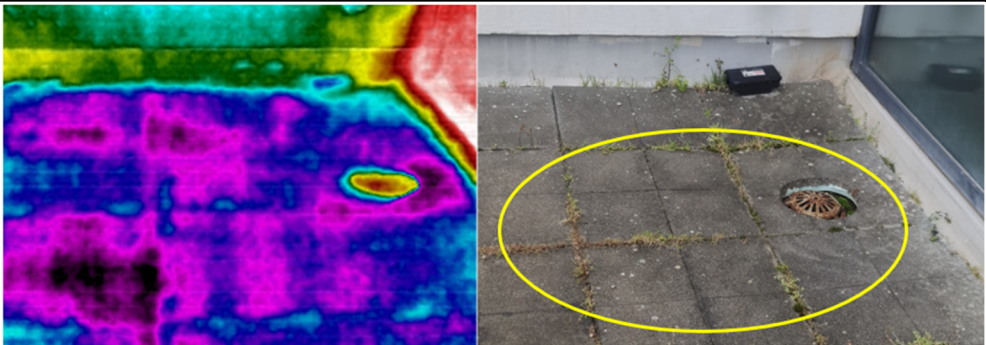
<p><i>Figura 37 – Imagem termográfica e fotografia digital, dreno do pátio das instalações.</i></p> <p>Nota: Acumulação de humidade e de água por baixo do pavimento, o dreno não está a conseguir drenar eficientemente toda a humidade acumulada, a identificar estão as manchas a roxo.</p> <p>Sugestões de mitigação: Remoção do pavimento, impermeabilização da superfície do pátio das instalações e repavimentação do pátio das instalações.</p> <p>Objetivo da recolha: Realizar o mapeamento da superfície externas localizada no ponto 5 identificado na Figura 35.</p>			
Temperatura máxima			11,2°C
Temperatura mínima			7,4°C
Requiere nova análise			Não

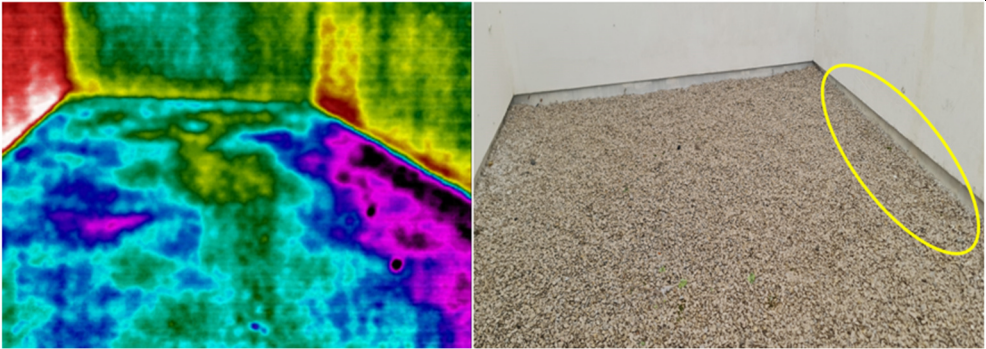
<p><i>Figura 38 – Imagem termográfica e fotografia digital, canto nascente – norte.</i></p> <p>Nota: Acumulação de humidade e de água por baixo da gravilha, especialmente junto à parede Nascente, a identificar estão as manchas em tons de roxo e a mancha mais escura.</p> <p>Sugestões de mitigação: Impermeabilização da superfície.</p> <p>Objetivo da recolha: Realizar o mapeamento da superfície externas localizada no ponto 5 identificado na Figura 35, sentido Sul-Norte.</p>

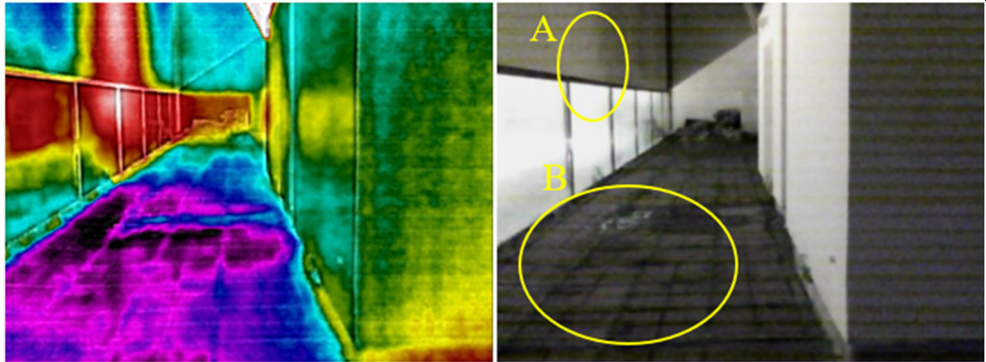
<p><i>Figura 39 – Imagem termográfica e fotografia digital, janelas do pátio das instalações.</i></p> <p>Nota: Parte superior da caixilharia dos vidros com fuga de ar quente, bastante grande, a identificar está o círculo A. Acumulação de humidade e água por baixo do pavimento, a identificar está toda a mancha em tons de roxo, identificado pelo círculo B.</p> <p>Sugestões de mitigação: A limpeza do sistema de drenagem. Substituição do silicone da moldura da caixilharia dos vidros Impermeabilização do espaço</p> <p>Objetivo da recolha: Realizar o mapeamento da superfície externas localizada no ponto 5 identificado na Figura 35, sentido ponto 5 para o ponto 3.</p>

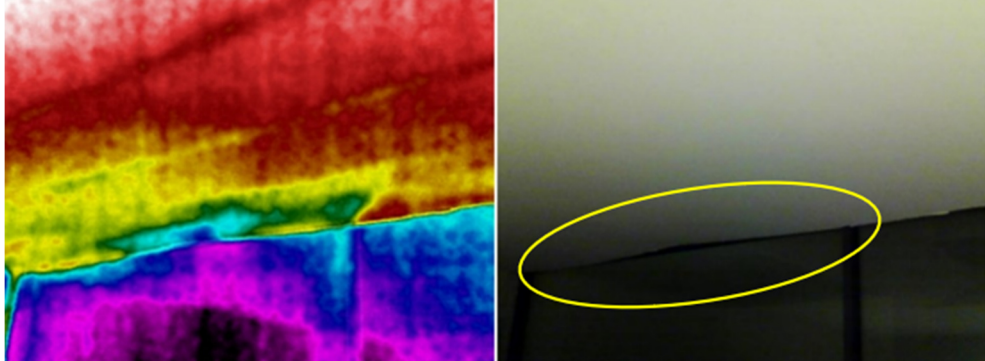
<p>Figura 42 – Imagem termográfica e fotografia digital, janela do pátio das instalações técnicas, teto falso, canto poente.</p> <p>Nota: Infiltração de ar e de humidade pela caixilharia do vidro das instalações técnicas, identificado pelo círculo amarelo. Acumulação de humidade e água na parte superior do teto falso.</p> <p>Sugestões de mitigação: Substituição do silicone da caixilharia.</p> <p>Objetivo da recolha: Realizar o mapeamento de todas as superfícies internas do pátio das instalações identificado pela Figura 40, envolvente envidraçada.</p>			
Temperatura máxima			19,1°C
Temperatura mínima			16,1°C
Requere nova análise			Não

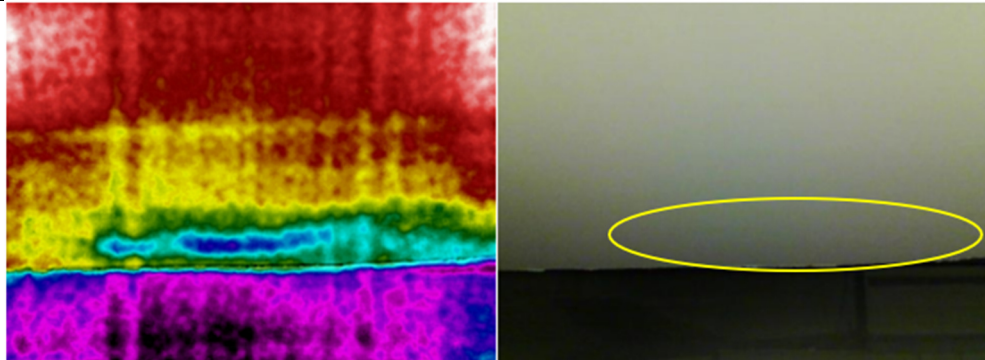
<p>Figura 43 – Imagem termográfica e fotografia digital, janela do pátio das instalações técnicas, teto falso.</p> <p>Nota: Infiltração de ar frio e humidade pela caixilharia da janela do pátio das instalações técnicas está a provocar a acumulação de água por cima do teto falso. A identificar a presença de humidade está a mancha em tons de azul-escuro.</p> <p>Sugestões de mitigação: Substituição do silicone da moldura da caixilharia.</p> <p>Objetivo da recolha: Realizar o mapeamento de todas as superfícies internas do pátio das instalações identificado pela Figura 40, envolvente envidraçada.</p>			
Temperatura máxima			19,1°C
Temperatura mínima			16,1°C
Requere nova análise			Não

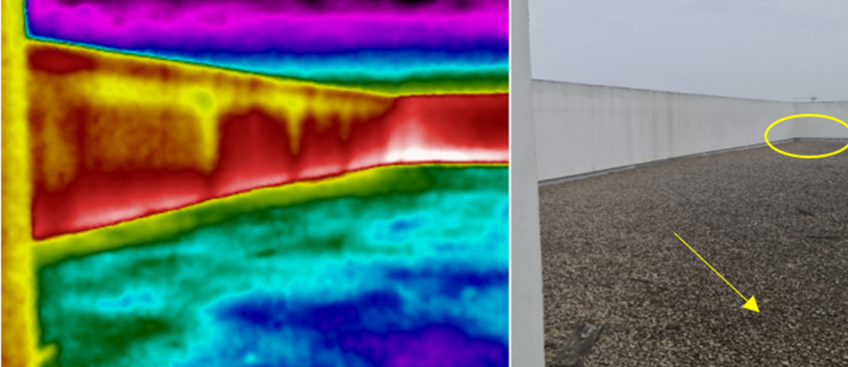
<p align="center"><i>Figura 45 – Imagem termográfica e fotografia digital, cobertura do auditório.</i></p>			
<p>Nota: Concentração de calor nas paredes, em especial na parte interior, identificado pelo círculo a amarelo.</p>			
<p>Na superfície, acumulação de humidade e de água debaixo da gravilha, identificado pelas manchas em tons de roxo.</p>			
<p>Sugestões de mitigação:</p> <ul style="list-style-type: none"> <li>Verificar o sistema de drenagem.</li> <li>Nas zonas em que se verifica a acumulação de água, fazer o enchimento com cimento para que deixe de ser possível a acumulação de água.</li> <li>A impermeabilização da cobertura devia ser equacionada.</li> </ul>			
<p>Objetivo da recolha: Realizar o mapeamento de todas as superfícies externas no ponto 1 identificado na Figura 44.</p>

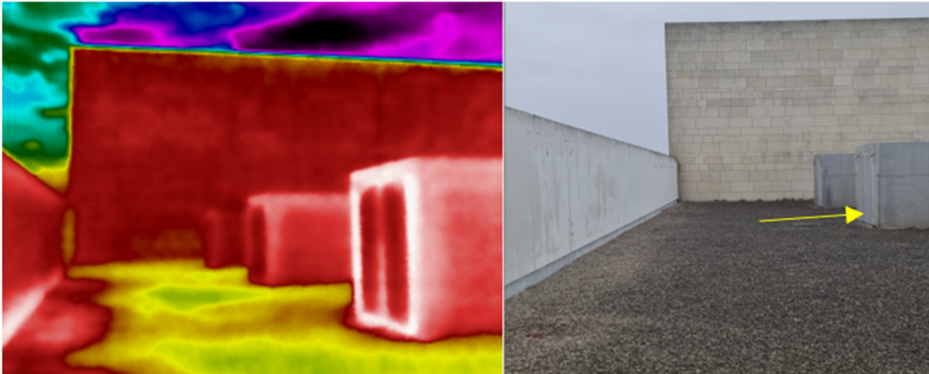
<p><i>Figura 46 – Imagem termográfica e fotografia digital, cobertura da plateia, parede nascente.</i></p> <p>Nota: É possível verificar a acumulação de humidade e de água por baixo da gravilha, identificado pelas manchas em tons de verde e amarelo.</p> <p>Perda de calor pelas portas de desenfumagem, É possível verificar a acumulação de calor no chão, provocado pela incapacidade de as portas fecharem, identificado pela seta.</p>			
<p>Sugestões de mitigação:</p> <ul style="list-style-type: none"> <li>Verificar o sistema de drenagem.</li> <li>Nas zonas em que se verifica a acumulação de água, fazer o enchimento com cimento para que deixe de ser possível a acumulação de água.</li> <li>Instalação de borrachas nas portas desenfumagem de forma a melhorar a capacidade de isolamento.</li> </ul>

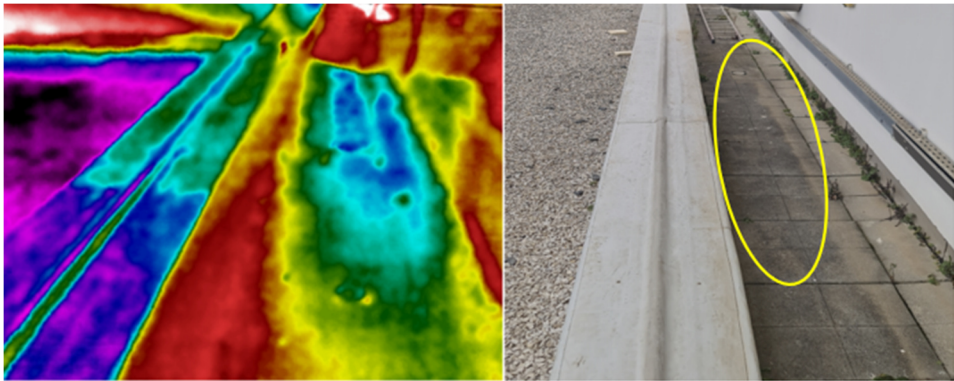
<p><i>Figura 50 – Imagem termográfica e fotografia digital, divisória na cobertura do 5º Piso.</i></p> <p>Nota: Acumulação de água e de humidade por baixo do pavimento, identificado pelo círculo a amarelo.</p>			
<p>Sugestões de mitigação:</p> <p>Verificar o sistema de drenagem.</p> <p>A impermeabilização desta área é sugerida como medida definitiva.</p>			
<p>Objetivo da recolha: Realizar o mapeamento de todas as superfícies externas no ponto 1 identificado na Figura 49, sentido ponto um para o ponto quatro.</p>			
Temperatura máxima		13,2°C	
Temperatura mínima		6,4°C	
Requere nova análise		Não

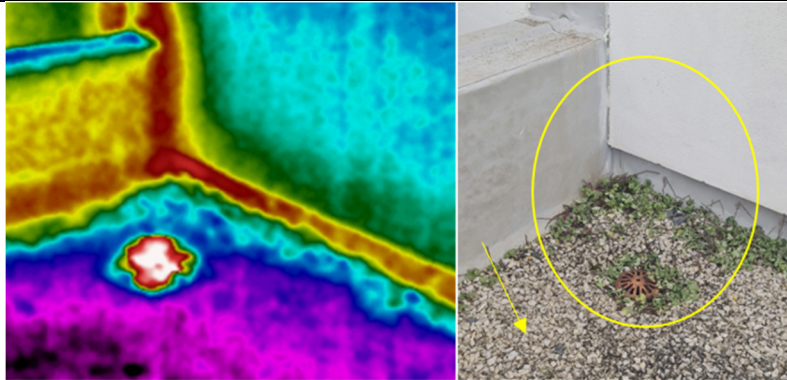
<p><i>Figura 51 – Imagem termográfica e fotografia digital, dreno na cobertura do 5º piso.</i></p> <p>Nota: É possível verificar a perda de calor através do dreno e na parte inferior da parede, assinalados pelo círculo a amarelo.</p> <p>Acumulação de humidades debaixo da gravilha, identificado pela seta a amarelo.</p>			
<p>Sugestões de mitigação:</p> <p>Verificar o sistema de drenagem.</p>			
<p>Objetivo da recolha: Realizar o mapeamento de todas as superfícies externas no ponto 2 identificado na Figura 49.</p>			
Temperatura máxima		13,2°C	
Temperatura mínima		6,4°C	
Requere nova análise		Não

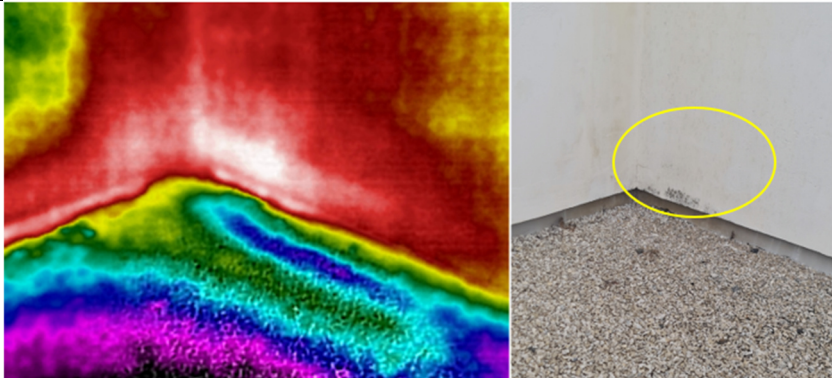
<p><i>Figura 52 – Imagem termográfica e fotografia digital, canto da parede poente-sul.</i></p> <p>Nota: Perda de calor através da ponte térmica de canto, identificado pelo círculo a amarelo, e acumulação de humidade por baixo da gravilha, identificado pelas manchas em tons de roxo-escuro.</p> <p>É possível ver nas duas imagens que a parede Poente, na parte inferior, tem uma acumulação de calor que está a provocar a libertação da tinta e qual a extensão desta situação.</p>			
Sugestões de mitigação:			
Verificar o sistema de drenagem. Impermeabilização e pintar a parede.			
Objetivo da recolha: Realizar o mapeamento de todas as superfícies externas no ponto 3 identificado na Figura 49.			
Temperatura máxima			16,1°C
Temperatura mínima			11,2°C
Requere nova análise			Não

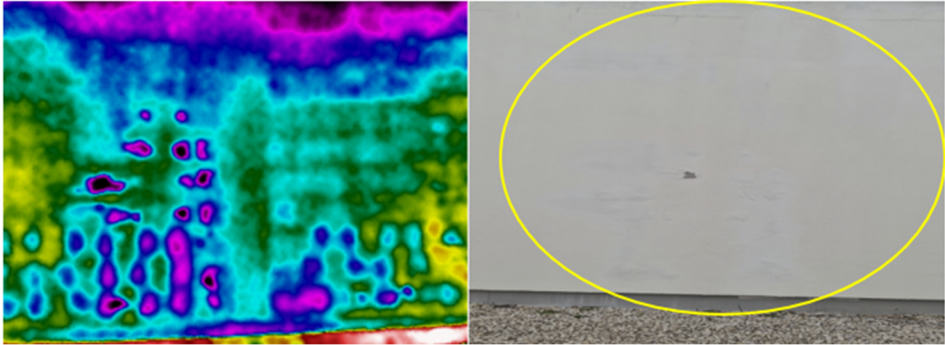
<p><i>Figura 54 – Imagem termográfica e fotografia digital, parede por cima do gabinete da administração virada a poente.</i></p> <p>Nota: Acumulação de humidade em vários pontos da parede, mas em especial na parte superior, identificados pelos vários pontos em tons de roxo e azul, no interior do círculo amarelo.</p> <p>Sugestões de mitigação: Impermeabilização e pintura da parede.</p> <p>Objetivo da recolha: Realizar o mapeamento de todas as superfícies externas no ponto 5 identificado na Figura 49.</p>

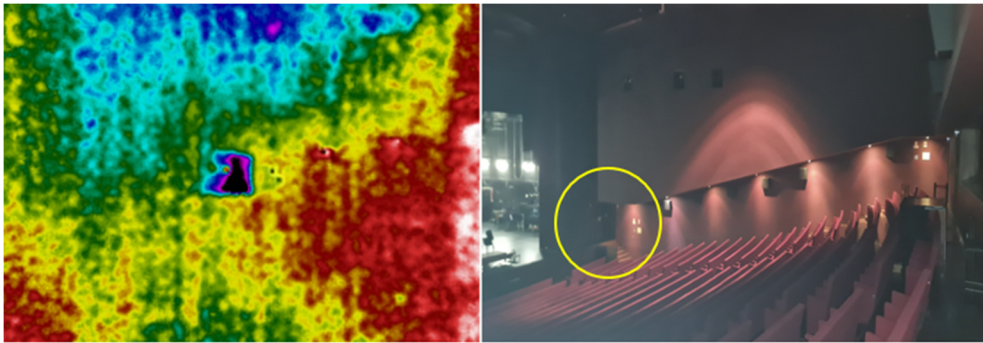
<p><i>Figura 60 – Imagem termográfica e fotografia digital, parede poente.</i></p> <p>Nota: O retângulo mais escuro é a porta do lado poente, identificado pelo círculo a amarelo.</p> <p>A zona a azul na parte superior da imagem é justificada pela ausência de climatização no momento de captura da imagem. Contudo, os isolamentos deficientes das portas de defumagem instaladas na parte superior do edifício contribuem também para o arrefecimento do auditório.</p> <p>Sugestões de mitigação: Instalação de borrachas nas portas de desenfumagem.</p> <p>Objetivo da recolha: Realizar o mapeamento do perímetro do auditório, identificado pelo ponto 4 da Figura 58.</p>			
Temperatura máxima			16,5°C
Temperatura mínima			15,1°C
Requere nova análise			Não

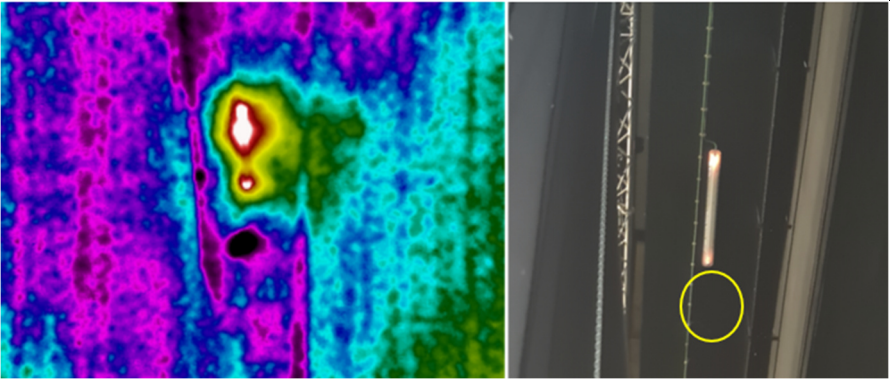
<p><i>Figura 62 – Imagem termográfica e fotografia digital, teto do pequeno auditório, ponto de iluminação.</i>            Nota: O círculo a amarelo é a confirmação da localização de uma infiltração existente nesta zona. Sempre que chove com intensidade, é desta zona que cai água.</p>			
<p>Sugestões de mitigação:            Impermeabilização do pátio do Bar.</p>			
<p>Objetivo da recolha: Realizar o mapeamento do ponto 1 do pequeno auditório identificado na Figura 61.</p>			
Temperatura máxima			18,6°C
Temperatura mínima			14,0°C

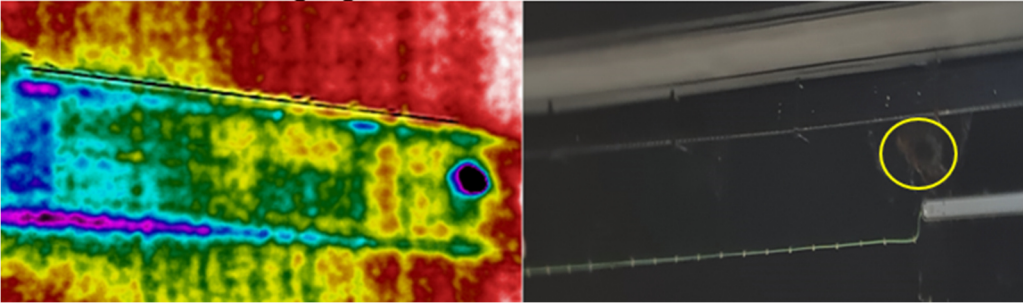
<p><i>Figura 63 – Imagem termográfica e fotografia digital, teto do pequeno auditório, área mais a nascente da fachada sul.</i>            Nota: O círculo quase perfeito a preto, no interior do círculo a amarelo, é a área da infiltração já visível.            É possível ver a extensão da infiltração ao longo do teto que vem de Nascente para Poente, identificado pelas manchas em tons de azul e roxo.</p>			
<p>Sugestões de mitigação:            Impermeabilização do pátio do Bar.</p>			
<p>Objetivo da recolha: Realizar o mapeamento do ponto 2 do pequeno auditório identificado na Figura 61.</p>			
Temperatura máxima			17,3°C
Temperatura mínima			15,3°C
Requere nova análise			Não

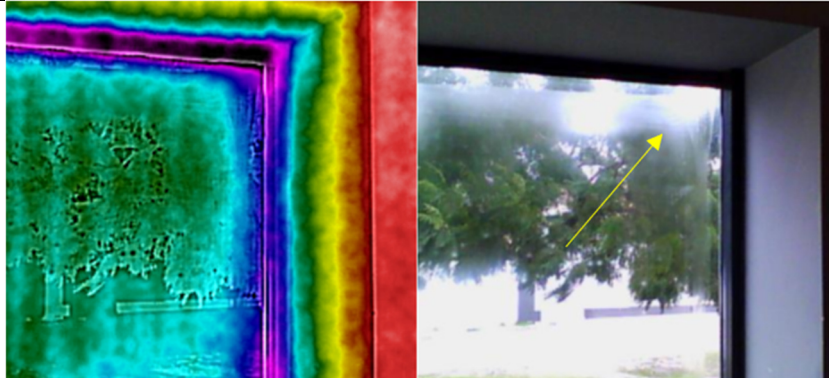
<p><i>Figura 66 – Imagem termográfica e fotografia digital, vidro no bar; pormenor do canto.</i></p> <p>Nota: O vidro perdeu as propriedades térmicas como já referido na Figura 65. É possível verificar esta situação na fotografia digital pela acumulação de humidade e identificado na imagem termográfica em tons de verde.</p>			
Sugestões de mitigação:			
Substituição do vidro.			
Objetivo da recolha: Realizar o mapeamento do ponto 1 no foyer e bar, identificado pela Figura 64.			
Temperatura máxima			15,5°C
Temperatura mínima			12,4°C
Requere nova análise			Não

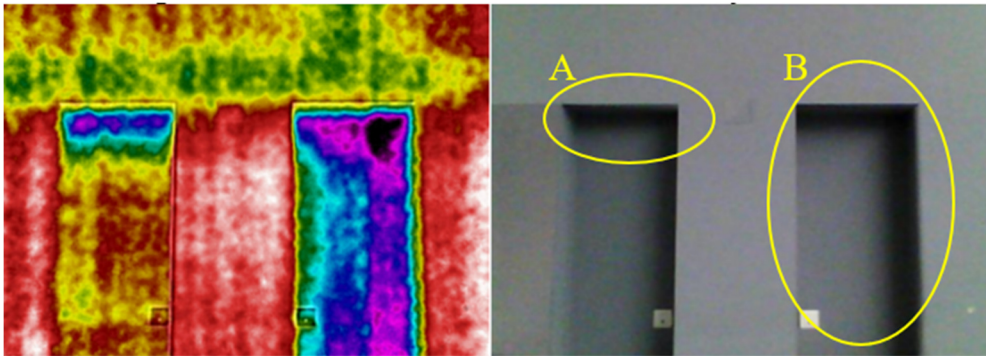
<p><i>Figura 67 – Imagem termográfica e fotografia digital, parede Nascente zona do bar do foyer.</i></p> <p>Nota: Movimentação de ar frio e possível acumulação de humidade atrás da parede de pladur. Esta presença é mais significativa no lado direito da imagem, identificado pelas manchas em tons de roxo, identificado pelos círculos A e B.</p>			
Sugestões de mitigação:			
Impermeabilização desta área.			
Objetivo da recolha: Realizar o mapeamento do ponto 2 no foyer e bar, identificado pela Figura 64.			
Temperatura máxima			15,5°C
Temperatura mínima			13,8°C
Requere nova análise			Não

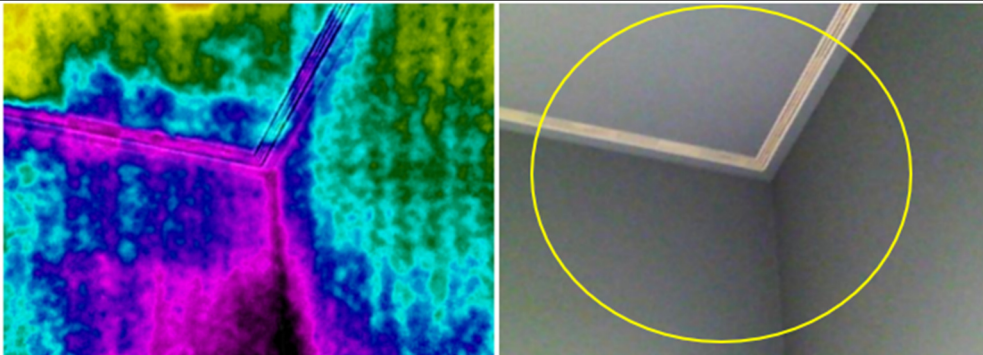
<p><i>Figura 68 – Imagem termográfica e fotografia digital, parede Norte-Nascente, canto da zona do bar, foyer.</i>  Nota: A zona em tons de roxo e de azul revelam a infiltração de humidade, identificado pelo círculo a amarelo.</p> <p>Sugestões de mitigação:  Impermeabilização desta área.</p> <p>Objetivo da recolha: Realizar o mapeamento do ponto 2 no foyer e bar, identificado pela Figura 64, canto superior da entrada no auditório lado nascente.</p>

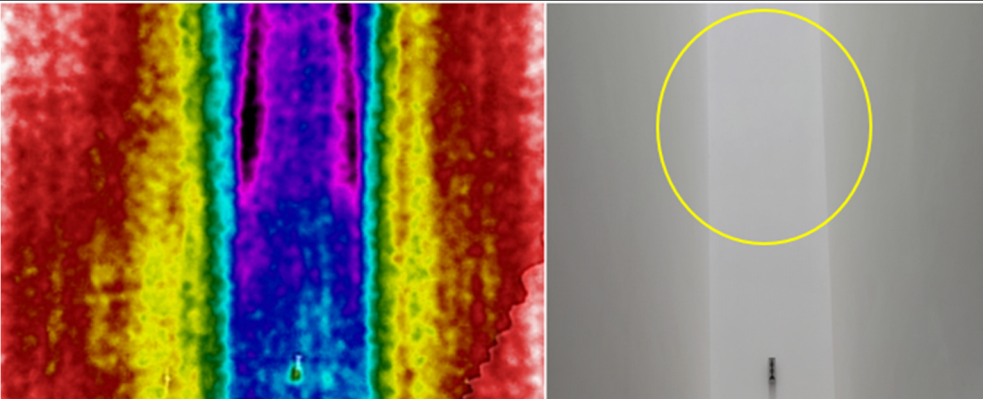
<p><i>Figura 69 – Imagem termográfica e fotografia digital, conduta de iluminação de luz natural, foyer.</i>  Nota: Acumulação de humidade por trás do pladur proveniente do topo da conduta de iluminação, identificado pelas manchas em tons de roxo.</p> <p>Sugestões de mitigação:  Impermeabilização do topo da claraboia.</p> <p>Objetivo da recolha: Realizar o mapeamento do ponto 4 no foyer e bar, identificado pela Figura 64.</p>

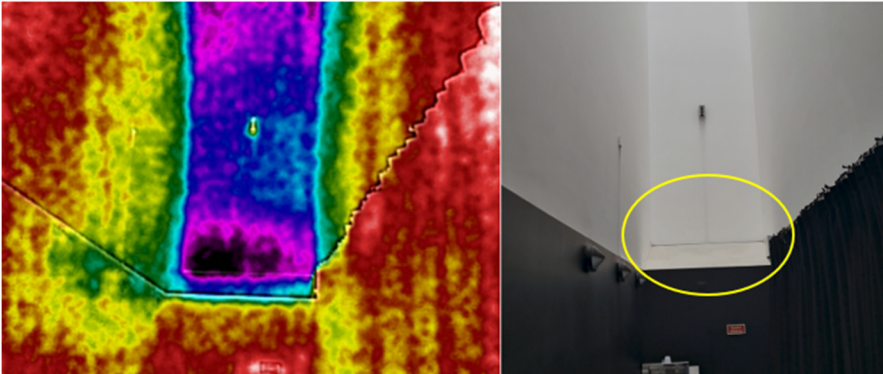
<p><i>Figura 70 – Imagem termográfica e fotografia digital, conduta de iluminação de luz natural.</i></p> <p>Nota: Como já referenciado na Figura 69, existe acumulação de humidade por trás do pladur proveniente do topo da conduta de iluminação.</p> <p>Verifica-se a acumulação de humidade no final da conduta, identificado pelo círculo amarelo.</p>			
<p>Sugestões de mitigação:</p> <p style="padding-left: 40px;">Impermeabilização do topo da claraboia.</p>			
<p>Objetivo da recolha: Realizar o mapeamento do ponto 4 no foyer e bar, identificado pela Figura 64.</p>			
Temperatura máxima		16,0°C	
Temperatura mínima		14,1°C	
Requere nova análise		Não

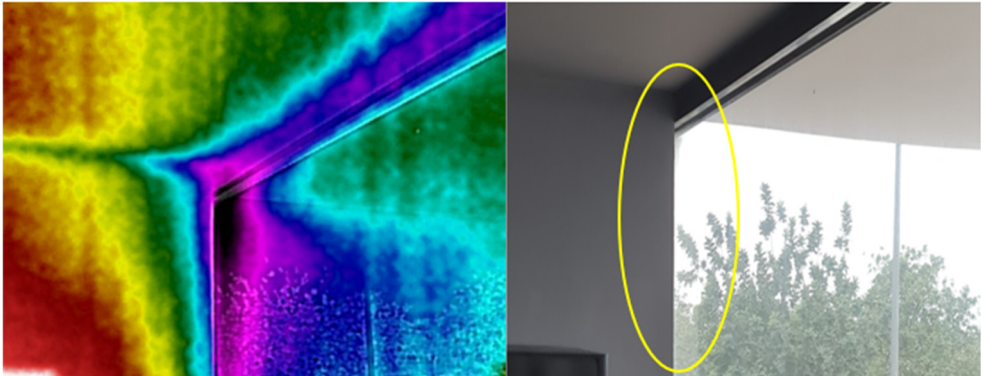
<p style="text-align: center;"><i>Figura 71 – Imagem termográfica e fotografia digital, canto Norte-Poente, foyer.</i></p> <p>Nota: Infiltração de ar frio proveniente da rua devido à estrutura danificada da caixilharia.</p> <p>Embora a infiltração esteja localizada na parte inferior da caixilharia, a imagem termográfica leva-nos a suspeitar da parte superior da caixilharia.</p> <p>Esta situação ocorre devido à circulação de ar provocada pelo vento, que estava a fazer o varrimento do vidro de baixo para cima, resultando numa temperatura inferior no canto superior, identificado pelo círculo amarelo.</p> <p>Este dano já era conhecido antes da auditoria termográfica, tinha sido reportado pelos serviços técnicos.</p>			
<p>Sugestões de mitigação:</p> <ul style="list-style-type: none"> <li>Reparação da caixilharia.</li> <li>Substituição do silicone em torno da moldura da caixilharia.</li> </ul>

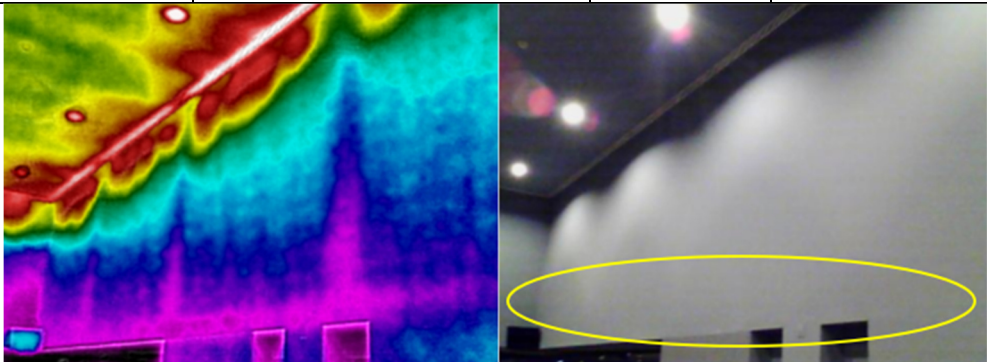
<p>Figura 73 – Imagem termográfica e fotografia digital, área do bar.  Nota: Acumulação de humidade atrás do pladur detetável pelas manchas em tons de roxo.</p>			
<p>Sugestões de mitigação:  Impermeabilização da área.</p>			
<p>Objetivo da recolha: Realizar o mapeamento do ponto 4 no foyer e bar, identificado pela Figura 64, vista da parede identificada pelo ponto 1,2 e 3.</p>			
Temperatura máxima			25,8°C
Temperatura mínima			14,0°C
Requere nova análise			Não

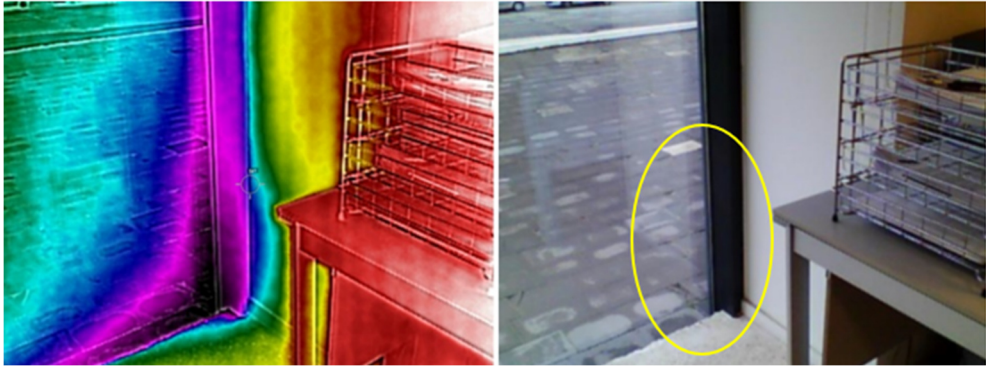
<p><i>Figura 76 – Imagem termográfica e fotografia digital, janela do gabinete técnico.</i></p> <p>Nota: Infiltração e circulação de ar frio através da caixilharia, identificada pelo círculo a amarelo.</p>			
Sugestões de mitigação: Instalação de silicone em torno da moldura da caixilharia.			
Objetivo da recolha: Realizar o mapeamento do ponto 2 no gabinete técnico, identificado pela Figura 74.			
Temperatura máxima		20,2°C	
Temperatura mínima		13,6°C	
Requere nova análise		Não

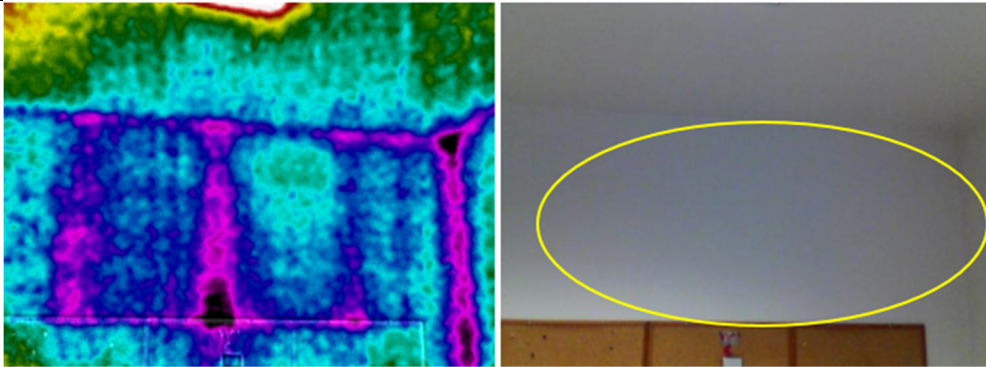
<p><i>Figura 77 – Imagem termográfica e fotografia digital, canto da parede Nascente – Sul.</i></p> <p>Nota: Acumulação de humidade, infiltração e circulação de ar frio atrás do pladur, identificado pelas manchas em tons de roxo.</p>			
Sugestões de mitigação: Impermeabilização da parede.			
Objetivo da recolha: Realizar o mapeamento do ponto 3 no gabinete técnico, identificado pela Figura 74.			
Temperatura máxima		20,9°C	
Temperatura mínima		19,2°C	
Requere nova análise		Não

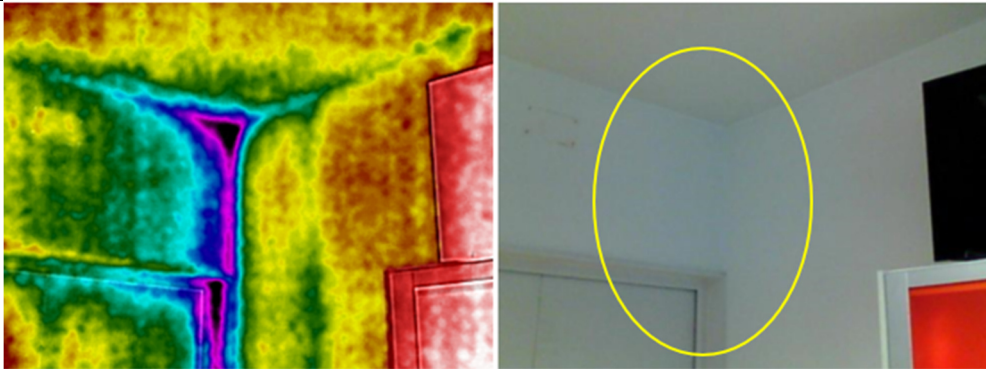
<p><i>Figura 78 – Imagem termográfica e fotografia digital, canto da parede Nascente junto à porta.</i></p> <p>Nota: Acumulação de humidade no canto superior por cima da porta. Infiltração e circulação de ar frio pelo canto superior direito da porta. Ambas as situações identificadas pelo círculo a amarelo.</p> <p>Sugestões de mitigação: Instalação de borrachas na porta de forma a melhorar o isolamento.</p> <p>Objetivo da recolha: Realizar o mapeamento do ponto 4 no gabinete técnico, identificado pela Figura 74.</p>

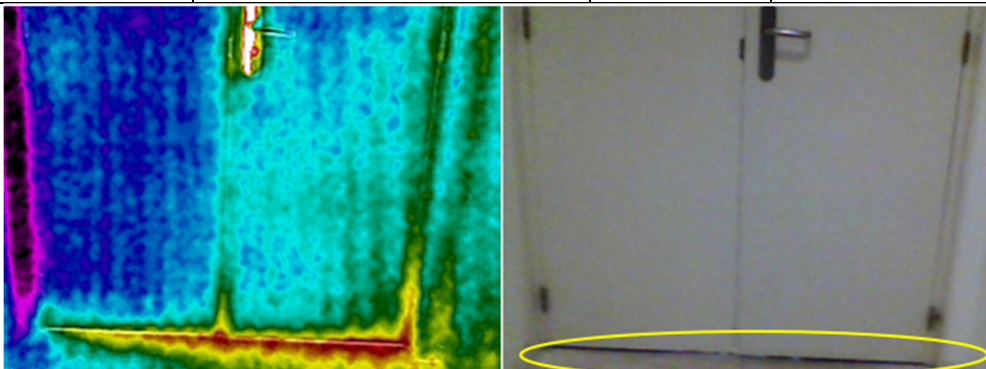
<p><i>Figura 79 – Imagem termográfica e fotografia digital, vista inferior da porta de acesso ao gabinete técnico.</i></p> <p>Nota: Acumulação de humidade à esquerda da porta, identificado pela mancha a roxo. É possível verificar a perda de calor pela parte inferior da porta, identificado no interior do círculo amarelo.</p> <p>Sugestões de mitigação: Instalação de borrachas na porta de forma a melhorar o isolamento.</p> <p>Objetivo da recolha: Realizar o mapeamento do ponto 5 no gabinete técnico, identificado pela Figura 74, vista do exterior do gabinete.</p>

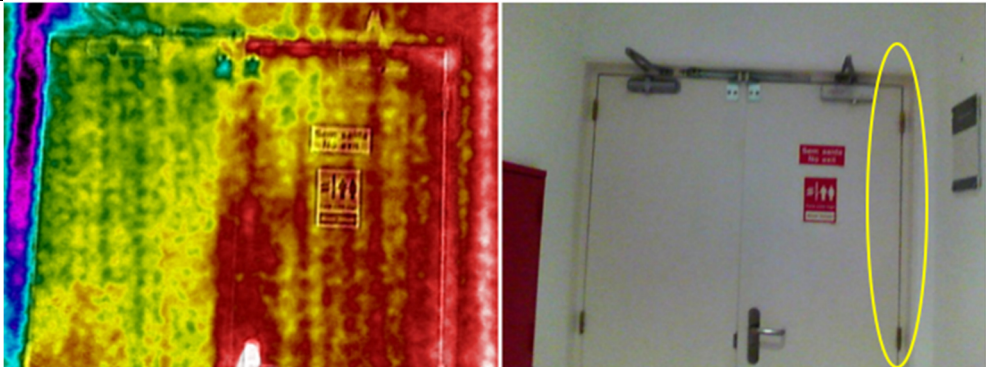
<p>Figura 80 – Imagem termográfica e fotografia digital, vista superior da porta de acesso ao gabinete técnico.</p> <p>Nota: Acumulação de humidade à direita da porta, identificado pela mancha em tons de roxo. É também possível verificar a perda de calor pela porta da direita, junto á moldura da porta, identificado pelo círculo amarelo.</p>			
<p>Sugestões de mitigação: Instalação de borrachas na porta de forma a melhorar o isolamento.</p>			
<p>Objetivo da recolha: Realizar o mapeamento do ponto 5 no gabinete técnico, identificado pela Figura 74, vista do exterior do gabinete.</p>			
Temperatura máxima		18,0°C	
Temperatura mínima		15,8°C	
Requere nova análise		Não

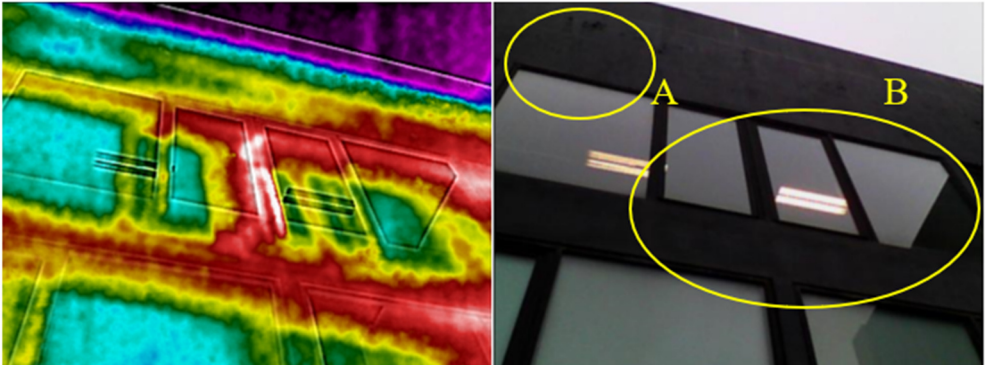
<p><i>Figura 83 – Imagem termográfica e fotografia digital, caixilharia do 4º e 5º Pisos.</i></p> <p>Nota: Infiltração de humidade e de água pela parte superior da caixilharia no 5º piso, identificado pelo círculo A.</p> <p>Perda de calor através das portas da caixilharia no 5º piso e no topo da caixilharia do 4º piso, identificado pelo círculo B.</p> <p>Sugestões de mitigação: Substituição do silicone da moldura da caixilharia do 4º e 5º pisos. Instalação de borrachas nas portas da caixilharia nos 4º e 5º pisos.</p> <p>Objetivo da recolha: Realizar o mapeamento de todas as superfícies externas no ponto 2 identificado na Figura 81.</p>

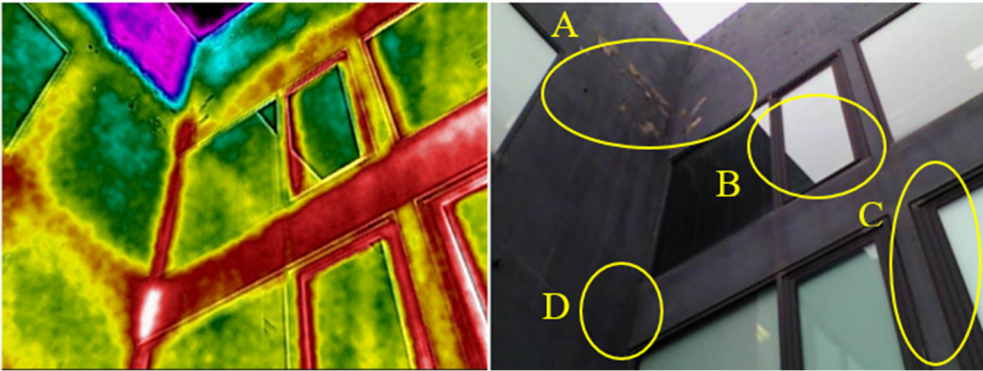
<p><i>Figura 84 – Imagem termográfica e fotografia digital, canto parede Poente-Sul, vista do átrio do bar.</i></p> <p>Nota: Infiltração de humidade e de água no 5º piso junto ao canto Poente-Sul através da platibanda, identificado pelo círculo A.</p> <p>Perda de calor pela moldura da caixilharia do 5º piso, identificado pelo círculo B.</p> <p>Perda de calor através da porta da caixilharia no 4º piso, identificado pelo círculo C.</p> <p>Acumulação de calor na ponte térmica, no 4º piso, identificado pelo círculo D.</p> <p>Esta infiltração já está a provocar a queda da pintura e parte do reboco.</p> <p>Sugestões de mitigação:</p> <ul style="list-style-type: none"> <li>Instalação de borrachas na porta da caixilharia no 4º piso.</li> <li>Substituição do silicone da moldura da caixilharia no 4º e 5º piso.</li> <li>Impermeabilização da fachada do átrio do bar, com especial atenção à platibanda do lado interior, superior e exterior, até à base do átrio do bar, de forma a eliminar a infiltração de humidade e água no 5º piso.</li> <li>Reparação do reboco em falta e pintura da parede exterior.</li> </ul> <p>Objetivo da recolha: Realizar o mapeamento de todas as superfícies externas no ponto 2 identificado na Figura 81.</p>

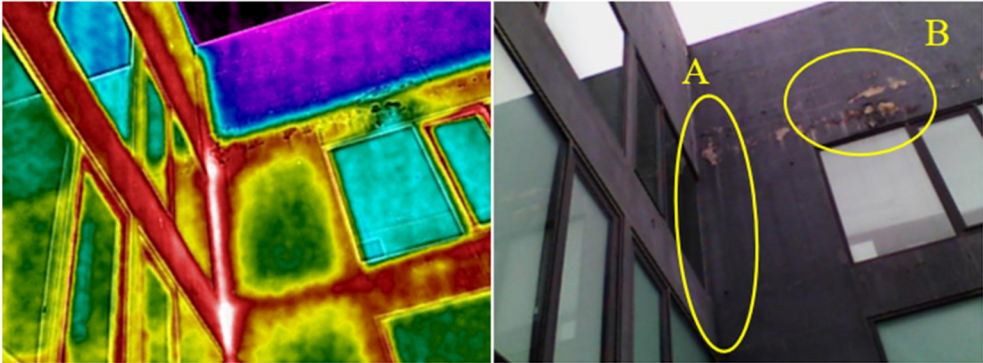
<p><i>Figura 85 – Imagem termográfica e fotografia digital, vista da parede sul, 5º piso.</i></p> <p>Nota: Acumulação e perda de calor através da ponte térmica no canto Nascente-Sul, identificado pelo círculo A. Infiltração de humidade e água no 5º piso, na parte superior da caixilharia, identificado pelo círculo B.</p> <p>Sugestões de mitigação:  Substituição do silicone da moldura da caixilharia no 5º piso.  Impermeabilização da fachada do átrio do bar, com especial atenção à platibanda do lado interior superior e exterior, até à base do átrio do bar, de forma a eliminar a infiltração de humidade e água no 5º piso.  Reparação do reboco em falta e pintura da parede exterior.</p>			
Objetivo da recolha: Realizar o mapeamento de todas as superfícies externas no ponto 3 identificado na Figura 81.

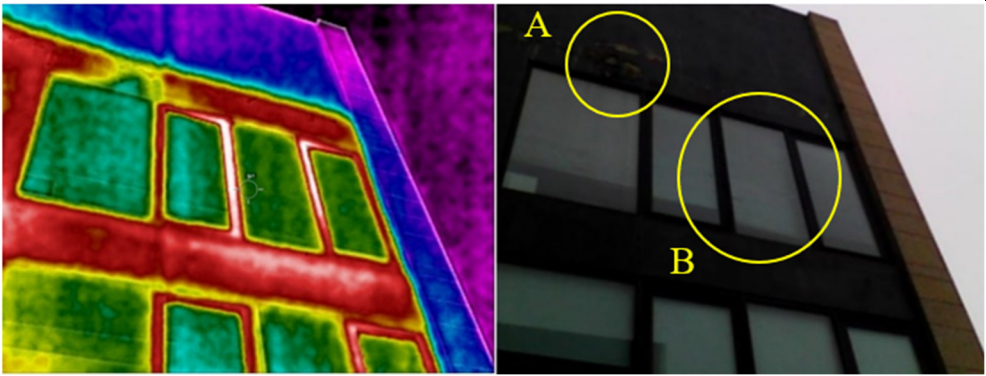
<p>Figura 86 – Imagem termográfica e fotografia digital, parede Poente, vista a partir do átrio do bar.</p> <p>Nota: Infiltração de humidade e de água no 5º piso na parte superior da caixilharia, identificado pelo círculo A.</p> <p>Perda de calor pela porta da caixilharia, identificado pelo círculo B.</p> <p>Sugestões de mitigação:</p> <ul style="list-style-type: none"> <li>Substituição do silicone da moldura da caixilharia no 5º piso.</li> <li>Instalação de borrachas na porta da caixilharia no 5º piso.</li> <li>Impermeabilização da fachada do átrio do bar, com especial atenção à platibanda do lado interior, superior e exterior, até à base do átrio do bar de forma a eliminar a infiltração de humidade e água no 5º piso.</li> <li>Reparação do reboco em falta e pintura da parede exterior.</li> </ul> <p>Objetivo da recolha: Realizar o mapeamento de todas as superfícies externas no ponto 4 identificado na Figura 81.</p>

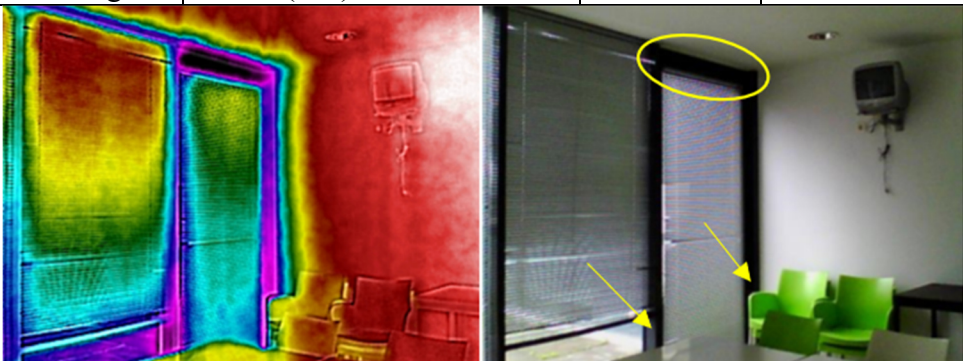
<p><i>Figura 88 – Imagem termográfica e fotografia digital, canto poente do bar.</i></p> <p>Nota: Infiltração de ar frio através do topo da porta da caixilharia, identificado pelo círculo a amarelo, e na parte inferior da porta, identificada pelas setas.</p> <p>Sugestões de mitigação:            Instalação de borrachas na porta, para melhorar o isolamento.            Substituição do silicone da moldura da caixilharia.</p> <p>Objetivo da recolha: Realizar o mapeamento do ponto 1 das superfícies da envolvente envidraçada identificados na Figura 87.</p>			
Temperatura máxima			20,3°C
Temperatura mínima			13,9°C
Requere nova análise			Não

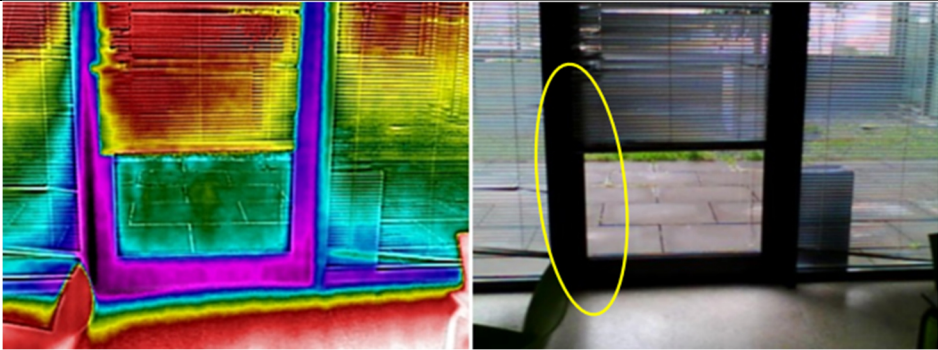
<p><i>Figura 89 – Imagem termográfica e fotografia digital, porta de acesso ao átrio do bar 3º Piso, vista inferior.</i></p> <p>Nota: Infiltração de ar frio através do lado esquerdo inferior da porta, identificado pelo círculo a amarelo.</p> <p>Sugestões de mitigação:            Instalação de borrachas na porta, para melhorar o isolamento.</p> <p>Objetivo da recolha: Realizar o mapeamento do ponto 1 para o ponto 2 das superfícies da envolvente envidraçada identificados na Figura 87.</p>			
Temperatura máxima			19,2°C
Temperatura mínima			12,7°C
Requere nova análise			Não

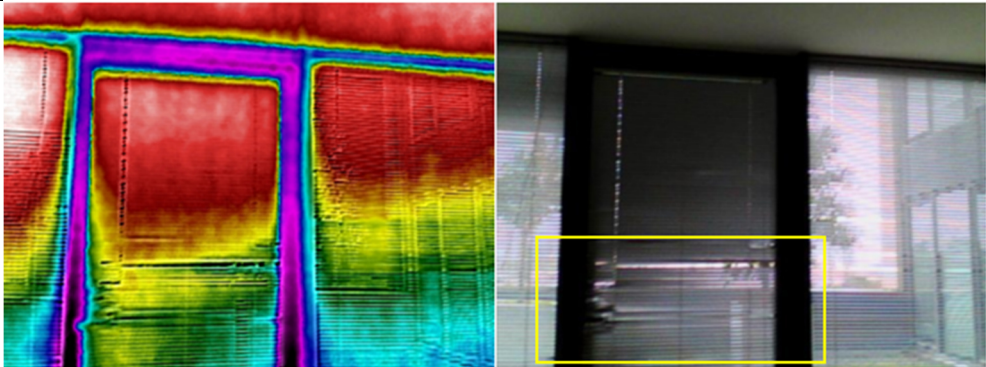
<p><i>Figura 90 – Imagem termográfica e fotografia digital, porta de acesso ao átrio do bar 3º Piso vista superior.</i></p> <p>Nota: A borracha isoladora da caixilharia que sela a porta está em más condições do meio da porta para baixo, o que faz com que existam fugas de ar frio, identificado pelo retângulo a amarelo.</p>			
Sugestões de mitigação: Substituição da borracha isoladora da porta.			
Objetivo da recolha: Realizar o mapeamento do ponto 1 para o ponto 2 das superfícies da envolvente envidraçada identificados na Figura 87.			
Temperatura máxima			19,5°C
Temperatura mínima			14,0°C
Requere nova análise			Não

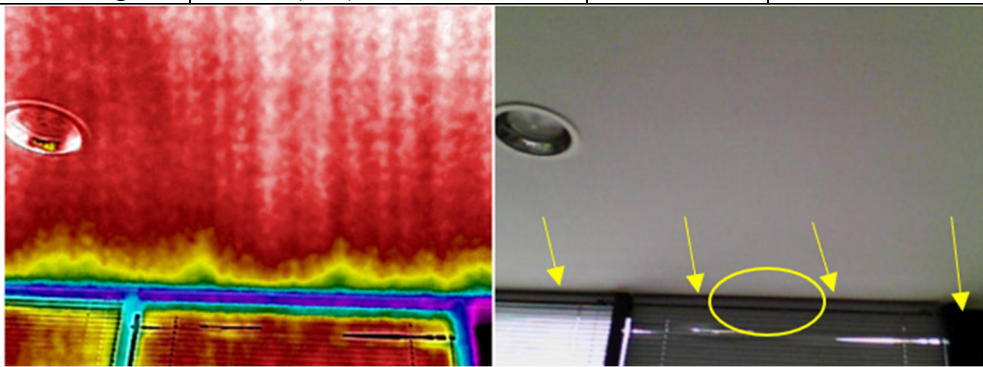
<p><i>Figura 91 – Imagem termográfica e fotografia digital, parte superior da caixilharia do bar.</i></p> <p>Nota: Pequenas infiltrações de ar frio ao longo da caixilharia, identificado pelas setas; o círculo demonstra o comportamento esperado.</p>			
Sugestões de mitigação: Substituição do silicone da moldura da caixilharia.			
Objetivo da recolha: Realizar o mapeamento do ponto 1 para o ponto 2 das superfícies da envolvente envidraçada identificados na Figura 87.			
Temperatura máxima			19,7°C
Temperatura mínima			13,8°C
Requere nova análise			Não

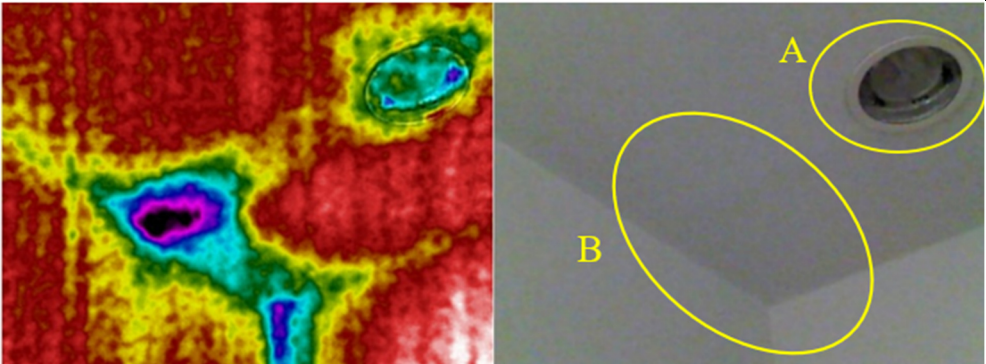
<p><i>Figura 94 – Imagem termográfica e fotografia digital, teto junto à porta de acesso ao gabinete da direcção.</i></p> <p>Nota: A luminária apresenta a acumulação de humidade e água, identificado pelo círculo A.</p> <p>Acumulação de humidade e água na parte superior do teto falso, com vestígios de água acumulada, identificado pelo círculo B.</p> <p>Sugestões de mitigação: Esta situação requer pesquisa para se identificar a origem da infiltração; no entanto, a impermeabilização da cobertura deve ser contemplada.</p> <p>Objetivo da recolha: Realizar o mapeamento do ponto 1 no gabinete da direcção, identificado na Figura 92.</p>			
Temperatura máxima			17,6°C
Temperatura mínima			16,1°C
Requere nova análise			Não

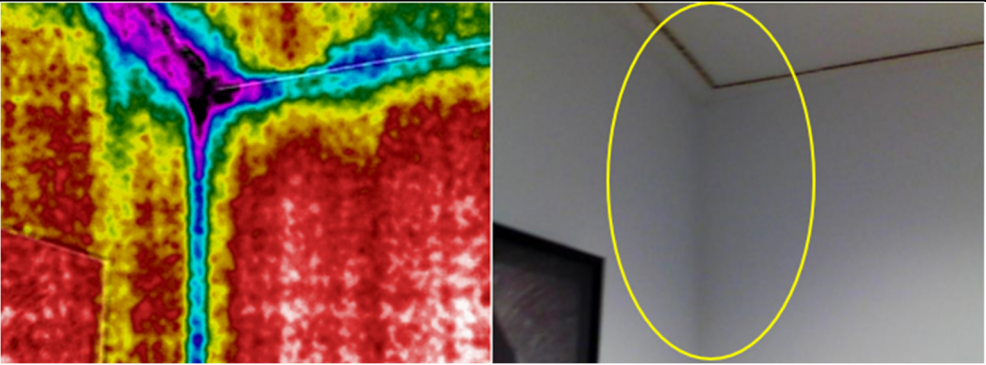
<p><i>Figura 95 – Imagem termográfica e fotografia digital, canto nascente – sul do gabinete da direcção.</i></p> <p>Nota: A área em tons de roxo e azul identifica a presença de humidade atrás das paredes em pladur, identificado pelo círculo a amarelo.</p> <p>Sugestões de mitigação: Esta situação requer pesquisa para se identificar a origem da infiltração, no entanto a impermeabilização da cobertura deve ser contemplada.</p> <p>Objetivo da recolha: Realizar o mapeamento do ponto 2 no gabinete da direcção, identificado na Figura 92.</p>			
Temperatura máxima			17,0°C
Temperatura mínima			15,9°C
Requere nova análise			Não
