**ANÁLISE ENERGÉTICA DE EDIFÍCIOS PÚBLICOS  
COM AUXÍLIO DE FERRAMENTAS DE DIAGNÓSTICO  
E MEDIDAS DE MELHORIA**

**CASO DE ESTUDO DO TEATRO DAS FIGURAS EM FARO**

**Mestrado em Engenharia Mecânica  
Energia, Climatização e Refrigeração**

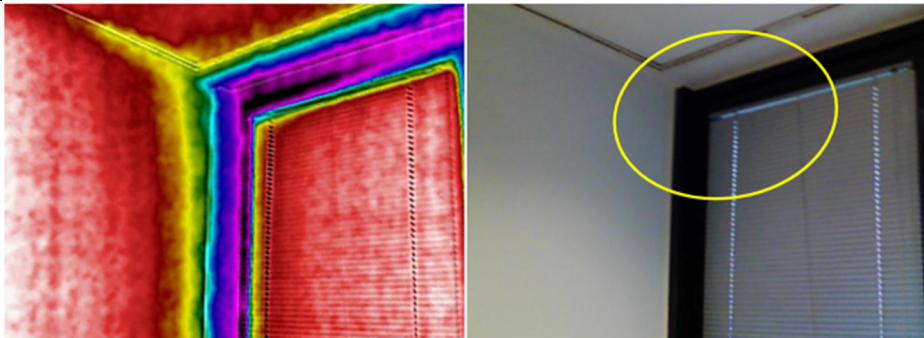
<p>Figura 96 – Imagem termográfica e fotografia digital, canto da parede sul e janela poente do gabinete da direcção. Nota: Infiltração de humidade pela caixilharia no topo esquerdo, identificado pelo círculo amarelo.</p>			
Sugestões de mitigação: Substituição do silicone da moldura da caixilharia.			
Objetivo da recolha: Realizar o mapeamento do ponto 3 no gabinete da direcção, identificado na Figura 92.			
Temperatura máxima			16,6°C
Temperatura mínima			12,3°C
Requere nova análise			Não

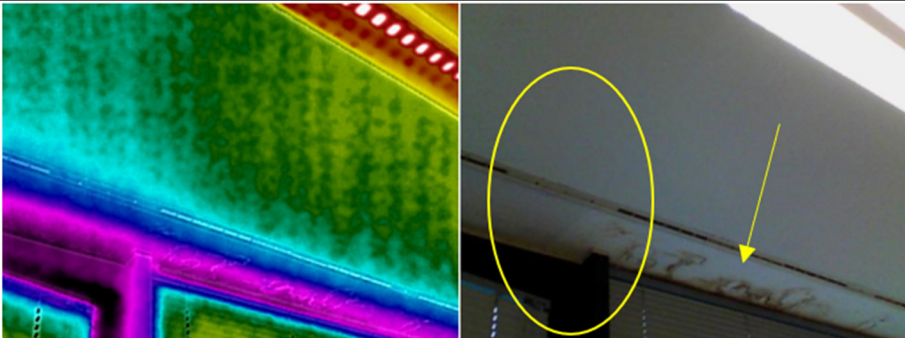
<p>Figura 97 – Imagem termográfica e fotografia digital, parte superior da caixilharia da janela do gabinete da direcção. Nota: Infiltração de humidade ar e água pela parte superior da caixilharia no topo direito da porta, identificado pelo círculo amarelo. Em tons de azul é possível verificar a infiltração da cobertura, já com vestígios no teto falso, identificado pela seta. Como já foi mencionado nas Figuras 85 e 86, que analisou a imagem recolhida do exterior, esta zona requer um plano de reparação da infiltração.</p>			
Sugestões de mitigação: Impermeabilização da cobertura. Elaboração de um plano de reparação da infiltração.			
Objetivo da recolha: Realizar o mapeamento do ponto 4 no gabinete da direcção, identificado na Figura 92.			
Temperatura máxima			28,4°C
Temperatura mínima			11,9°C

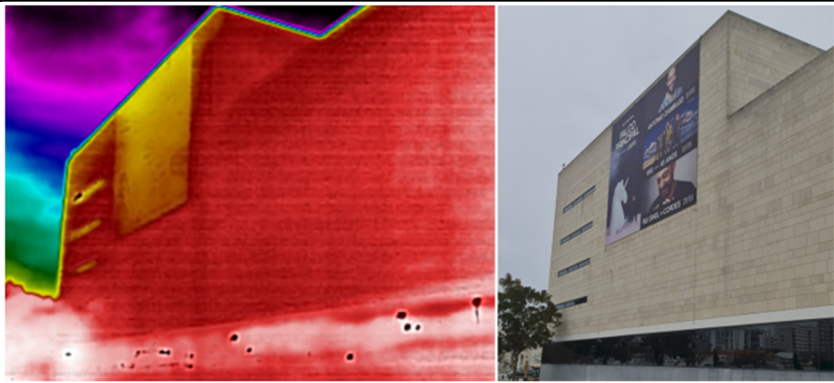
<p><i>Figura 114 – Imagem termográfica e fotografia digital, fachada nascente.</i></p> <p>Nota: Nesta imagem, embora tenha sido captada a árvore, é possível realizar uma análise quanto à condição da parede do lado nascente.          Não apresenta sinais de degradação, com exceção da não conformidade já identificada na captura da Figura 132.</p> <p>Sugestões de mitigação:          Não aplicável</p> <p>Objetivo da recolha: Realizar o mapeamento de todas as superfícies externas da fachada nascente no ponto 4 identificado na Figura 111.</p>			
Temperatura máxima		9,6°C	
Temperatura mínima		6,4°C	
Requere nova análise		Não

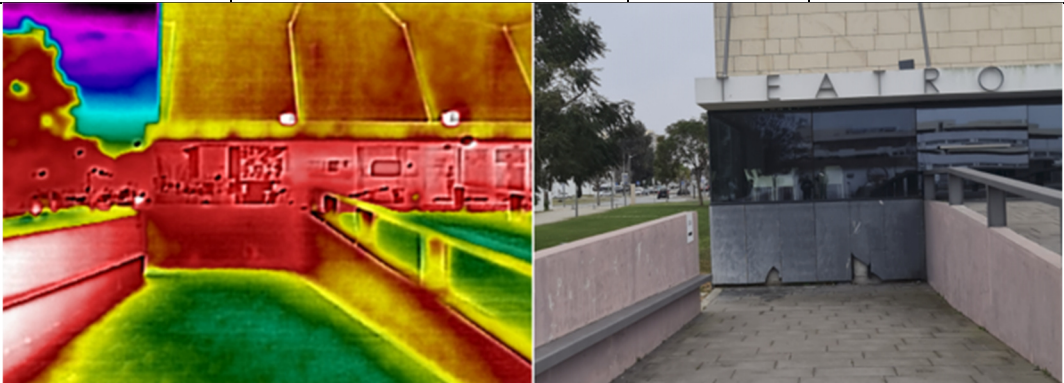
<p><i>Figura 116 – Imagem termográfica e fotografia digital, canto norte-nascente da fachada norte.</i></p> <p>Nota: Verifica-se uma concentração de calor na zona do bar e do foyer.  Na parte superior da entrada do foyer, podem observar-se alterações na cor da imagem; no entanto, podemos assumir que se trata do vento que se fazia sentir no momento da captura da imagem.  É detetável, na parte inferior do bar, a degradação das lajes e a falta de material, bem como a perda de calor nessa zona.</p> <p>Sugestões de mitigação:  Substituição das lajes</p> <p>Objetivo da recolha: Realizar o mapeamento de todas as superfícies externas da fachada norte no ponto 4 identificado na Figura 115.</p>

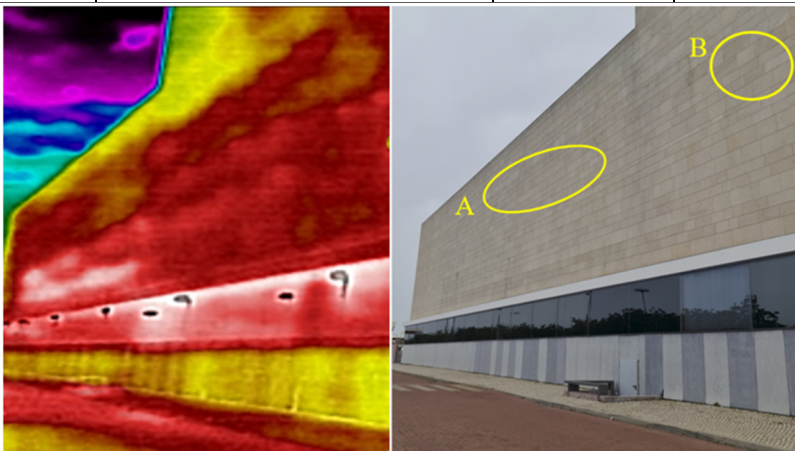
<p><i>Figura 118 – Imagem termográfica e fotografia digital, fachada poente.</i></p> <p>Nota: Infiltração de humidade pela parte superior do corpo B, identificado pelo círculo A.</p> <p>Suspeita de infiltração de humidade no corpo A, identificado pelo círculo B.</p> <p>Neste caso, para obter conclusões mais precisas, recomenda-se a termografia com recurso a drones, de forma a analisar os pisos superiores, sem a necessidade de recorrer à instalação de estruturas amovíveis.</p> <p>Sugestões de mitigação: Não aplicável</p> <p>Objetivo da recolha: Realizar o mapeamento de todas as superfícies externas da fachada poente no ponto 7 identificado na Figura 117.</p>

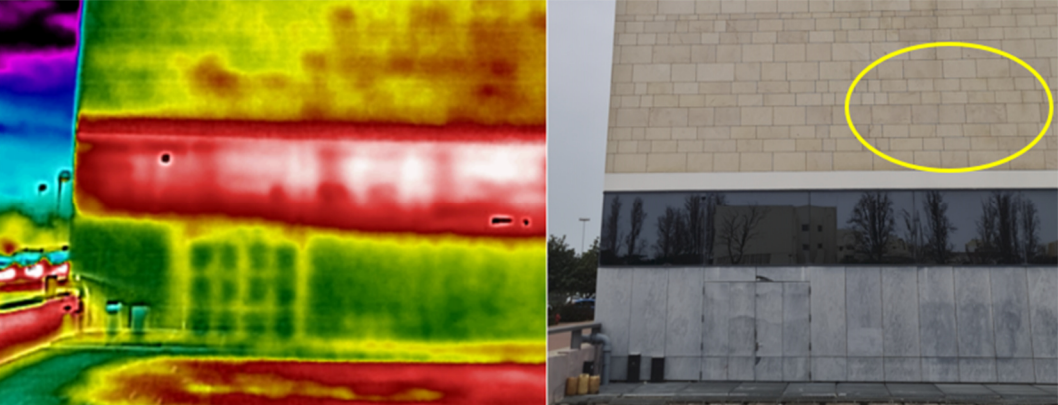
<p><i>Figura 120 – Imagem termográfica e fotografia digital, fachada sul.</i></p> <p>Nota: Infiltração de ar frio no topo do portão e acumulação de calor no envidraçado. Concentração de calor na parte superior da caixilharia em especial a meio da parede Sul, identificado pelo círculo a amarelo.</p> <p>Sugestões de mitigação: A instalação de borrachas vedantes no portão para melhorar o isolamento. Para a caixilharia a colocação de silicone.</p> <p>Objetivo da recolha: Realizar o mapeamento de todas as superfícies externas da fachada sul no ponto 9 identificado na Figura 119.</p>			
Temperatura máxima			16,6°C
Temperatura mínima			12,3°C
Requere nova análise			Não
