**INFRAESTRUTURAS PEDONAIS EM ESPAÇOS EXTERIORES.
UM CONTRIBUTO PARA ALBUFEIRA ACESSÍVEL**

Julho de 2021

Mestrado em Engenharia Civil
Área de Especialização: Construção
Relatório Profissional

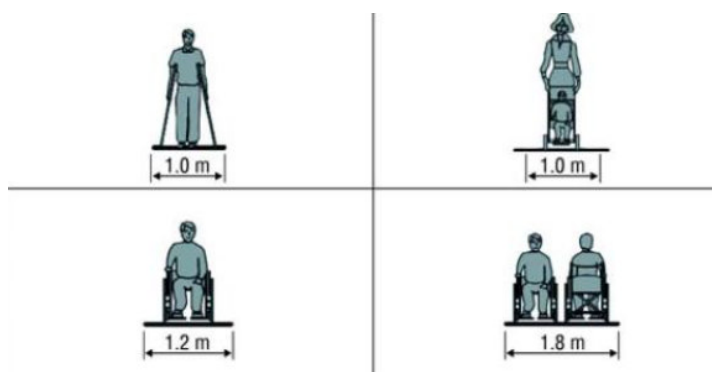
Nas situações em que os peões possuem produtos de apoio (bengalas, andarilhos, cadeira de rodas) ou são acompanhados por cães treinados, são necessárias dimensões apropriadas (Figura 2.2 e Figura 2.3) tendo em consideração o espaço de utilização que é necessário, sendo essencial garantir que as infraestruturas pedonais sejam adequadamente dimensionadas de modo a melhorar a mobilidade das pessoas.

Figura 2.2 - Espaço ocupado pelos peões adaptado de (Austroads,1995)

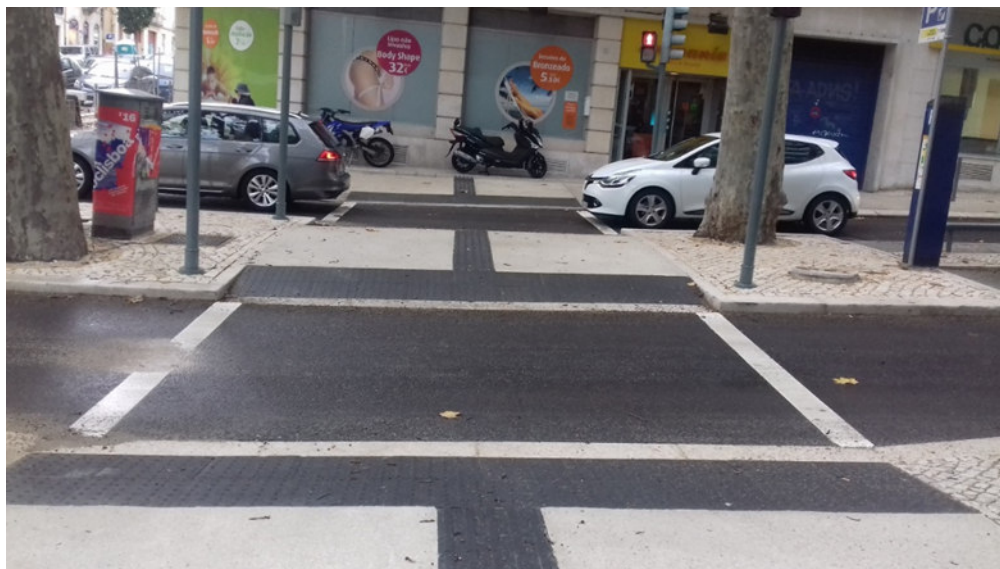
Figura 2.11 -Exemplo de travessia pedonal acessível em Lisboa

Nas rampas de acesso aos passeios, a legislação prevê o uso de material de revestimento com textura diferente e cor contrastante com o restante piso, e para orientar os peões com deficiência visual em situações específicas, considera que deve ser instalado o piso tátil de alerta/presença. No entanto, as boas práticas recomendam que também deve ser executado um piso tátil de guia/direcional para a pessoa cega perceber a localização da travessia pedonal (Figura 2.11).

O perfil tátil de alerta é “pitonado”, composto por saliências redondas com uma altura de 5mm +/- 0,5mm e um diâmetro na base de 25mm, colocadas num padrão retilíneo. Numa peça de 400mm por 400mm a distância entre os eixos das saliências deve ser de 66,8mm para produzir um padrão de 6 x 6. De preferência as saliências são achatadas.

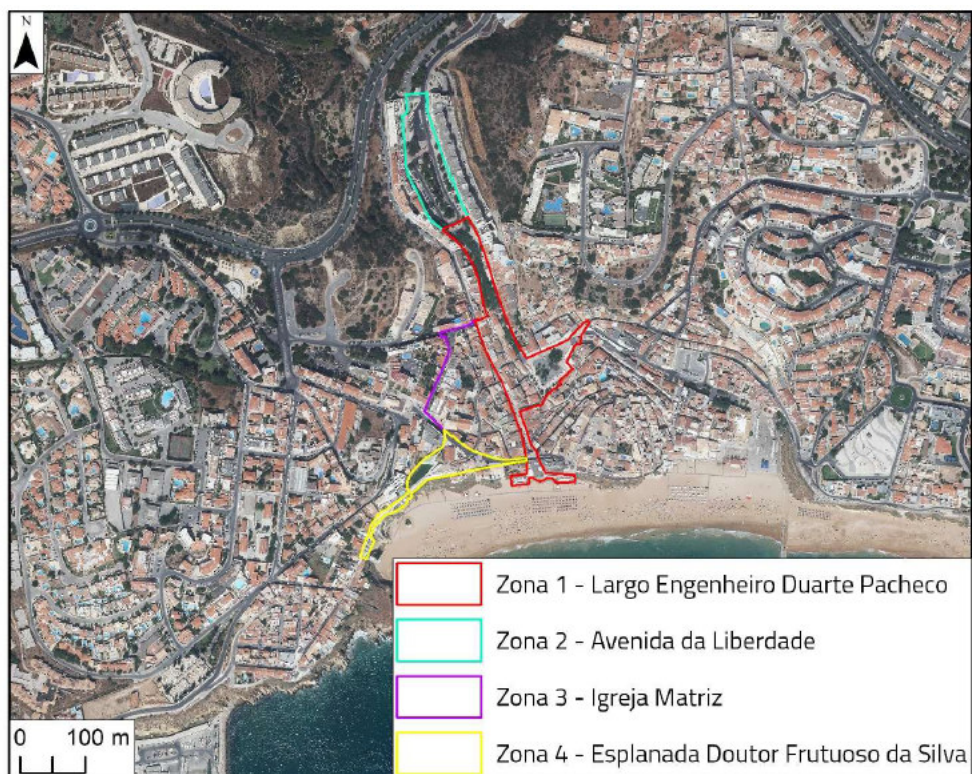
Figura 3.3 - Zonas de estudo da cidade de Albufeira (Ortofotomapa, DGT, 2018)

As quatro zonas identificadas na Figura 3.3, são definidas pelas seguintes características:

- Zona 1 – Largo Engenheiro Duarte Pacheco é onde se localiza o largo central da cidade de Albufeira. Como tal, esta área é caracterizada por um elevado fluxo de pessoas e um elevado número de estabelecimentos comerciais, oferecendo também acesso à praia. Nesta área o trânsito de veículos motorizados é condicionado.
- Zona 2 – Avenida da Liberdade, oferece acesso ao Largo Engenheiro Duarte Pacheco e é caracterizado por uma área verde e estacionamento de grandes dimensões.

- Zona 3 – Igreja Matriz, corresponde á área “antiga” da cidade de Albufeira com ruas estreitas e, dado o declive, são mais frequentes escadarias e rampas.
- Zona 4 – Jardim Doutor Frutuoso da Silva, delimita a área mais próxima da linha de costa, onde a circulação é maioritariamente pedonal. Esta área já foi alvo de intervenções no âmbito das acessibilidades para todos no passado.

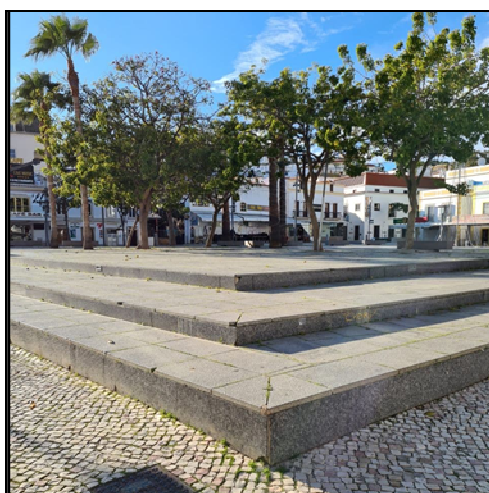
Figura 3.5 - Largo Engenheiro Duarte Pacheco

O Largo Engenheiro Duarte Pacheco (Figura 3.5) e a área sul da Avenida da Liberdade encontram-se enquadradas na Zona 1. Estas áreas apresentam uma grande dinâmica comercial e de serviços, sendo também uma importante área residencial. O largo central da cidade (Largo Engenheiro Duarte Pacheco) representa uma importante área de convívio e vivências, sendo um importante ponto de atuação de atividades culturais e sociais. Assim,

Na área central do Largo Engenheiro Duarte Pacheco a pavimentação é realizada através de blocos de pedra, o que não é considerado uma barreira à acessibilidade para todos. No entanto, este largo é constituído por degraus isolados (Figura 3.12 e Figura 3.14) de grandes dimensões, sem faixa de sinalização (Figura 3.5).

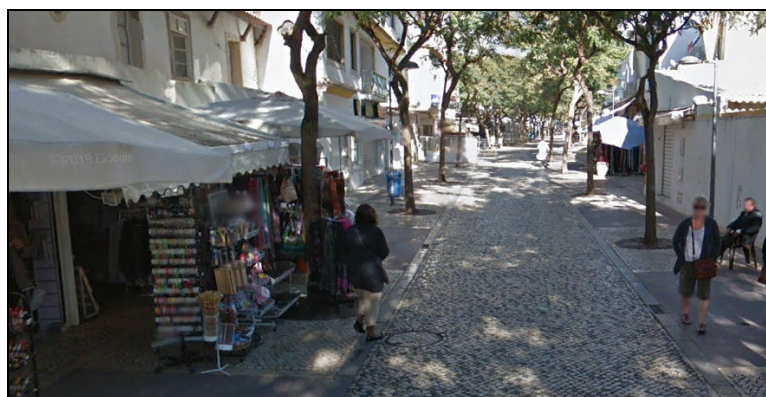
Ainda que nas áreas laterais do setor sul da avenida da Liberdade o pavimento seja em betão, de cor vermelha (Figura 3.7), estas áreas são frequentemente utilizadas pelas esplanadas e pelos estabelecimentos comerciais, não podendo a população usufruir deles para uma deslocação mais confortável.

Figura 3.7 - Setor sul da Avenida da Liberdade

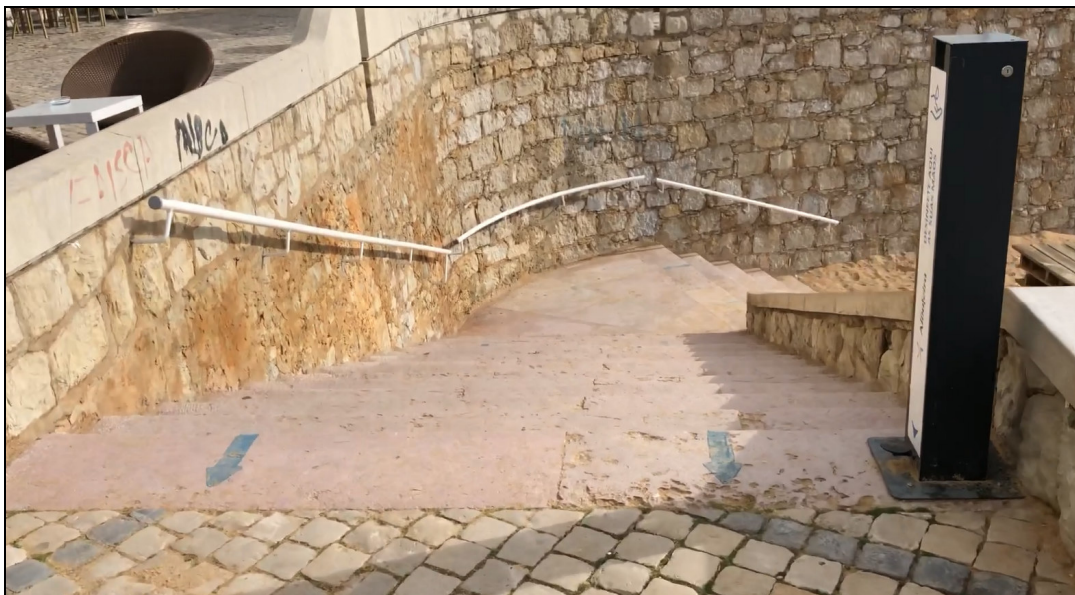
relação de dimensionamento entre o espelho e o coberto. Para além deste fator, identifica-se também a ausência de um corrimão na área virada para a praia, que apresenta um elevado desnível em relação à praia e uma proteção de aproximadamente 30 cm. Como se identifica na Figura 3.10, os blocos de pedra constituintes da escada encontram-se polidos, pelo que a diminuição do atrito também pode representar um importante constrangimento à acessibilidade para todos.

Figura 3.10 - Escada pública de acesso à praia

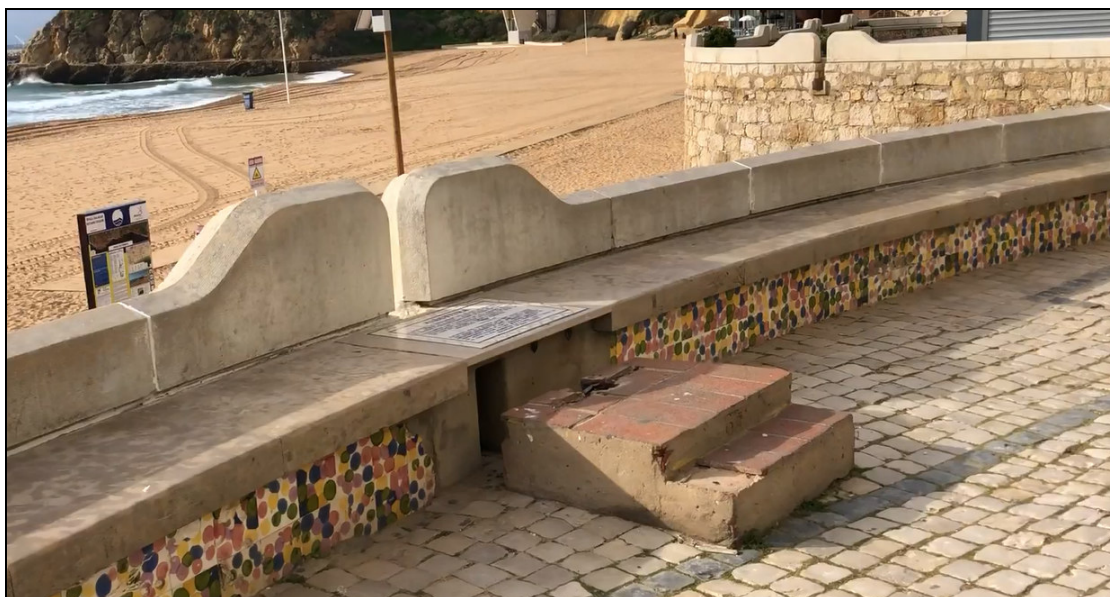
Neste setor também se identifica a existência de um objeto saliente, mais concretamente de dois degraus, que antigamente constituíam um acesso ao telescópio e que atualmente já não se encontra em funcionamento (Figura 3.11).

Figura 3.11 - Objeto saliente, degraus de acesso ao telescópio

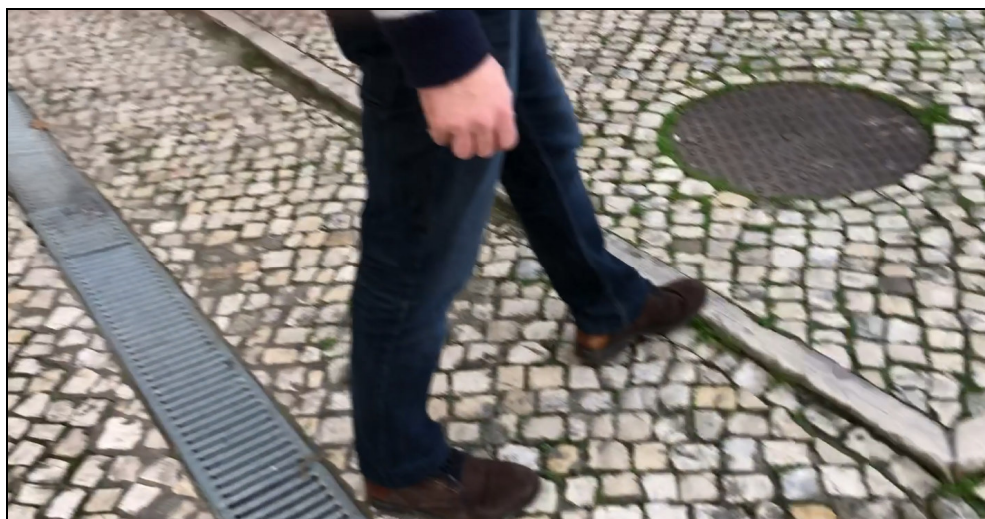
Pontualmente, no setor oeste identificam-se ressaltos no passeio superiores a 2 cm (Figura 3.15).

Figura 3.15 - Ressalto no passeio

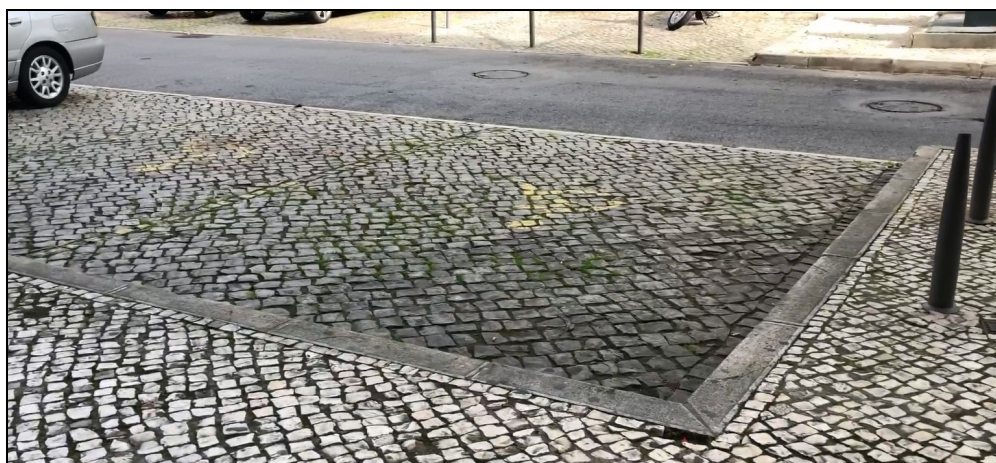
Entre os dois lugares reservados (Figura 3.16), apenas um destes apresenta uma faixa lateral suficiente, no entanto, e tal como se verificou com a generalidade do estacionamento, não existe uma passagem para o passeio ausente de barreiras arquitetónicas.

Figura 3.16 - Lancil no estacionamento reservado

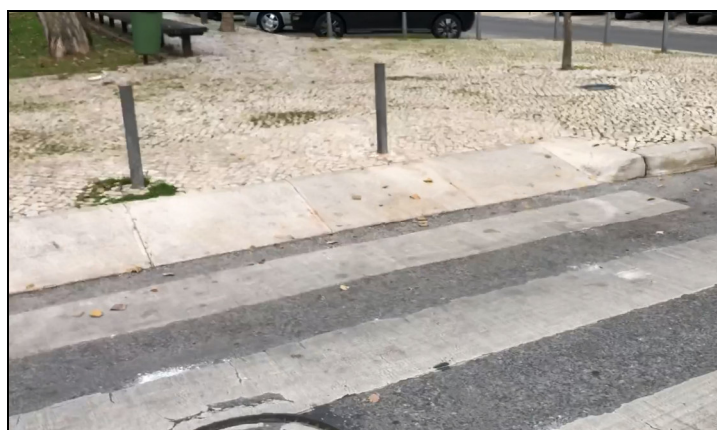
As passadeiras são desenhadas sobre o alcatrão, apresentando ressaltos e, tal como identificado na Figura 3.17, a existir lancil, este ora apresenta mais de 8% de declive no setor frontal e mais de 10% de declive nas áreas laterais, ora não se verifica lancil rampeado, sendo a transição para o passeio dificultada.

Figura 3.17 - Passadeira com lancil rampeado com declive frontal superior a 8%

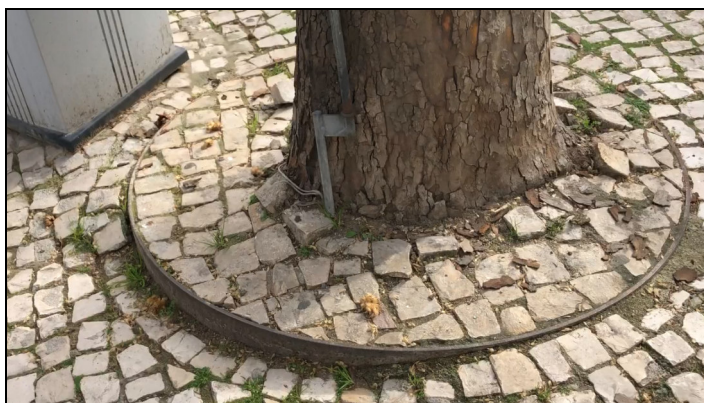
Relativamente às árvores, volta a verificar-se uma largura e altura livre insuficientes, encontrando-se frequentemente a grelha da caldeira sobrelevada devido à pressão exercida pelas raízes. Assim, não só o espaçamento da grelha é superior a 2 cm, como se cria ainda um ressalto também superior a 2 cm (Figura 3.18).

Figura 3.18 - Ressalto da caldeira da árvore

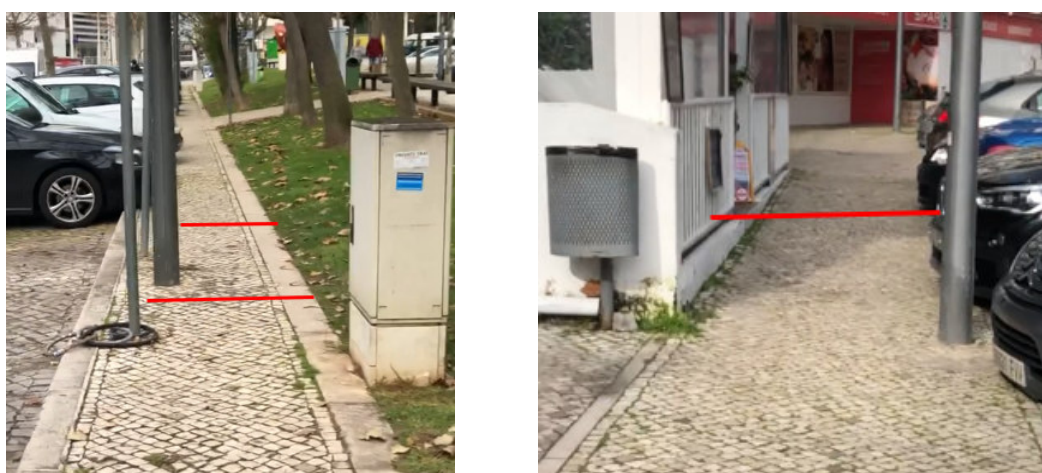
Figura 3.19 - Largura livre inferior a 1,5 m nos passeios da Zona 2

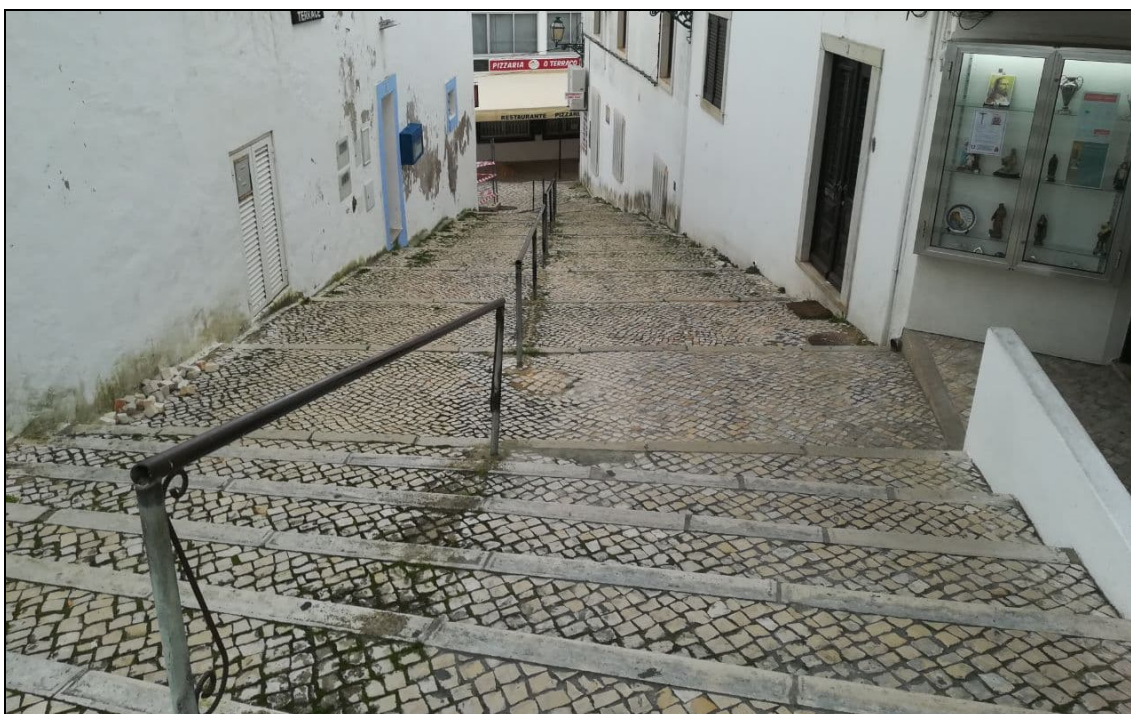
Figura 3.22 - Escadaria pública em calçada com dimensão irregular dos degraus

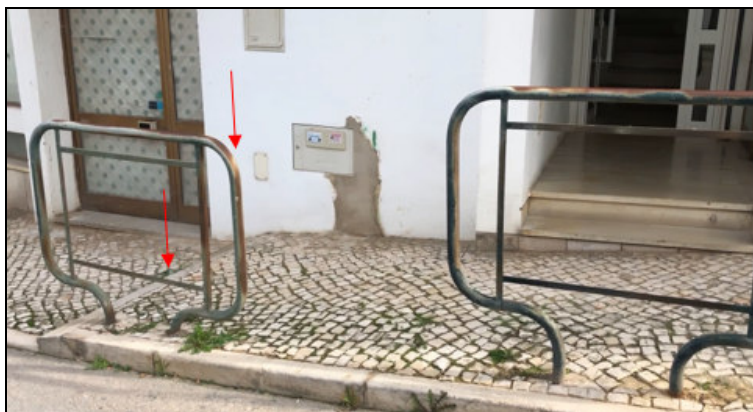
Figura 3.24 -. Degrau isolado e respetivo guarda-corpos

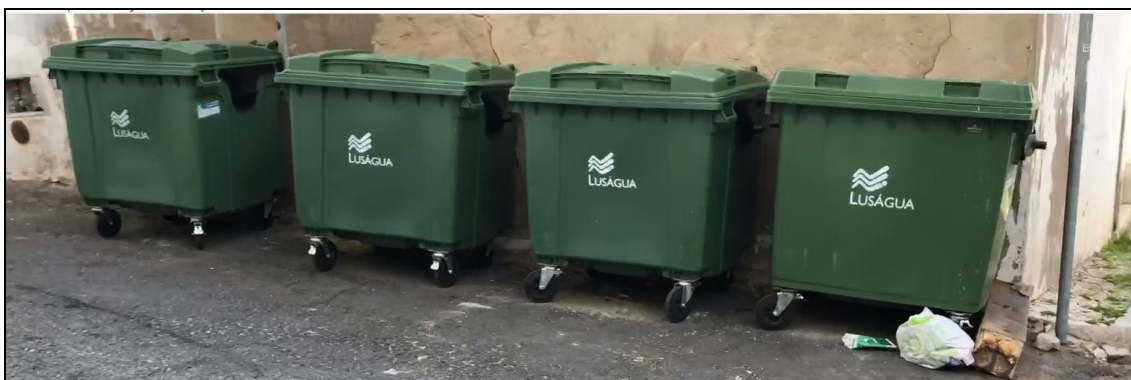
Figura 3.25 - Contentores não acessíveis por falta de acesso frontal

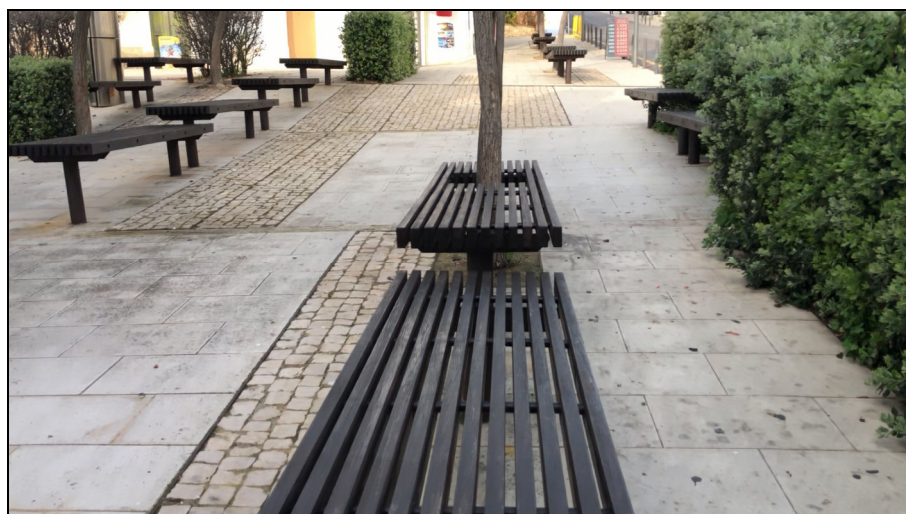
Figura 3.31 - Rua Miguel Bombarda, bancos de rua

Na área central, ainda na envolvente da Rua Miguel Bombarda identifica-se mobiliário urbano não acessível, mais concretamente, bancos de rua sem encosto e apoio de braços (Figura 3.31) e uma cabine telefónica sem largura livre suficiente.

Em relação à Rua Miguel Bombarda procura-se a classificação desta rua como mista, de forma a resolver a falta de acessibilidade criada pela supressão dos passeios e a ligação à zona 3 através da Rua Pedro Semedo de Azevedo e rua da Igreja Nova.

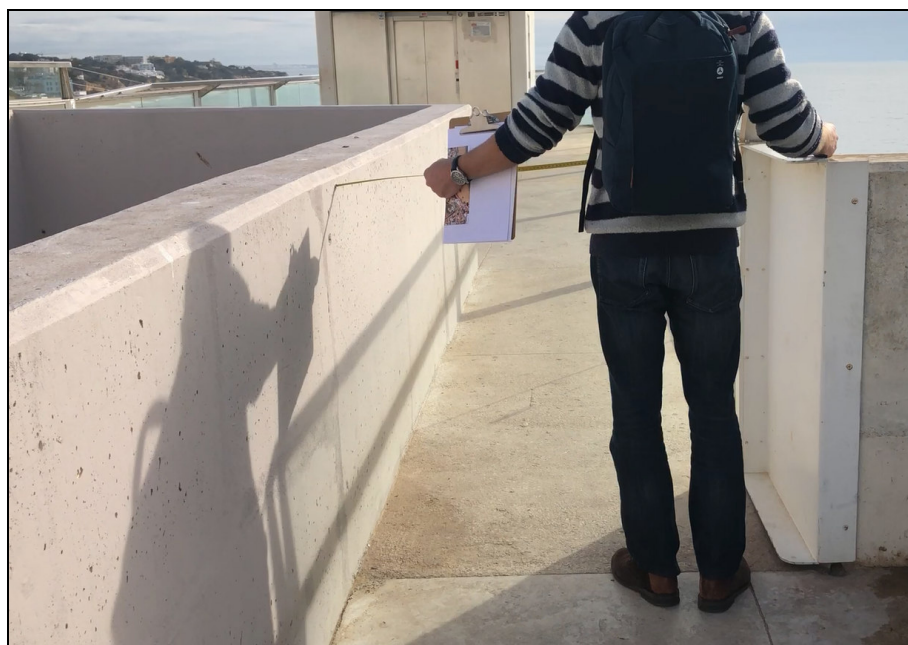
Figura 3.32 - Acesso ao elevador
