ANÁLISIS DE LAS CONSTRUCCIONES EN TIERRA CRUDA EN EL ALGARVE

Tema 6: Investigación sobre Materiales y Tecnologías para la Conservación y Arquitectura Contemporánea.

Palabras clave: Tierra cruda, tapial, ensayos, conservación.

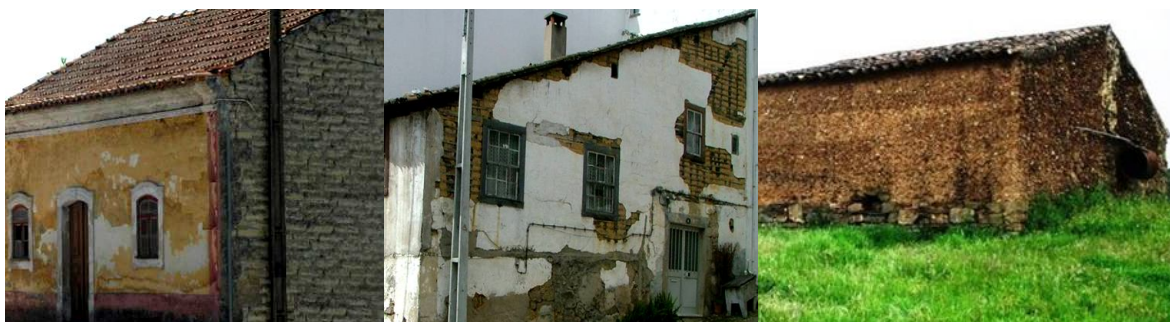
Fig. 1 – Edificios de adobe, tabique y tapial. (Créditos: Braga, 2007)

El adobe es un bloque de tierra cruda secado al sol cuya superposición permite la construcción de paredes. Los edificios de adobe predominan en la zona costera occidental y aunque haya edificios de adobe en otras regiones, es en la provincia de "Beira Litoral" y específicamente en la ciudad de Aveiro donde la construcción en adobe está más diseminada, pudiéndose observar magníficos ejemplos de edificios de "Art Nouveau". En la propia ciudad se estima que entre el 20 y el 25% de los edificios son de adobe y en toda la provincia, el porcentaje estimado se amplía hasta el 35 o el 40% (Varum, 2008, p. 24).

La técnica constructiva del tabique consiste en la fijación de listones colocados verticalmente y luego otros horizontales, de madera o caña, haciendo un entramado relleno de tierra y, algunas veces, de piedras y fibras vegetales. Las construcciones de muros resistentes en tabique se encuentran en particular, en la zonal interior del norte y del centro del país, especialmente en los municipios de Chaves, Bragança, Arouca, Idanha Nova, Alpedrinha, Castelo Branco, Barca de Alva y Benafim . En Brasil es llamado "pau a pique" o "taipa de fasquio", un sistema de construcción similar, ejecutado por los portugueses. Quincha, por ejemplo en Perú, o bajareque, por ejemplo en Colombia, designan un sistema de construcción idéntico.

Finalmente, el sistema constructivo del tapial, es abundante en el Sur, principalmente en las regiones del Alentejo y del Algarve (en el límite Sur del país). Este sistema constructivo consiste en la ejecución "in situ" de bloques de tamaño apreciable, debidamente compactados en el interior de moldes (tapiales) de madera, lo que va propiciar una construcción prácticamente monolítica.

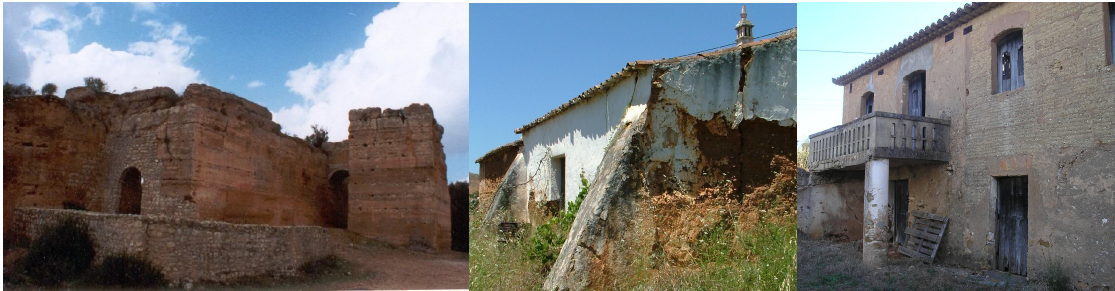
Fig. 2 – Castelo de Paderne y dos edificaciones civiles en Algarve, Portugal. (Créditos: Graça, 2009)

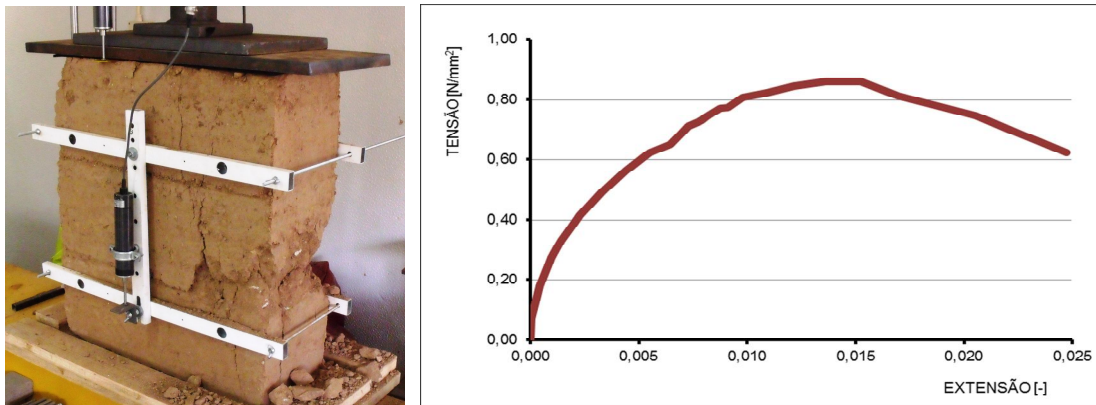
Fig. 4 – Determinación del módulo de elasticidad de un murete de tapial. (Créditos: Braga, 2011)

La determinación del módulo de elasticidad se realizó mediante ensayos de muretes triples, en un equipo del Laboratorio, con un sistema digital de adquisición de datos, controlado por un programa informático desarrollado por el Ingeniero João Estevão, profesor en la UAIG que permite obtener una gráfica en tiempo real con la relación entre las tensiones, expresada en N/mm^2 , aplicadas a través de la célula de carga y las extensiones obtenidas con las mediciones de dos transductores de desplazamiento lineal.

El módulo de elasticidad (E_i), corresponde al módulo secante obtenido de la relación entre la variación de la tensión y la variación media de las extensiones correspondientes (ε_i) obtenidas en los transductores de desplazamiento. La gráfica se muestra en la Figura 4 y la tensión (cociente entre la fuerza de compresión aplicada y la respectiva área de aplicación, F_i/A_i) considerada es de un tercio de la tensión máxima alcanzada, como se indica en la fórmula (1), según las disposiciones de la norma (NP EN 1052-1, 2002):

$$E_i = \frac{F_{i,max}}{3 \times \varepsilon_i \times A_i} \quad [N / mm^2] \quad (1)$$

El valor calculado para el módulo de elasticidad es de $256 N/mm^2$, 294 veces superior a la resistencia máxima a la compresión obtenida en el mismo ensayo, $0,87 N/mm^2$.

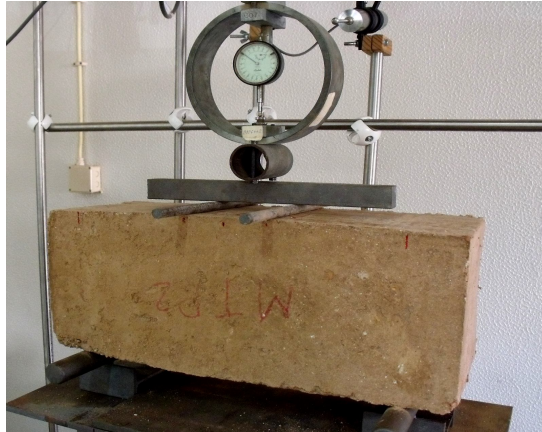
Fig. 5 – Ensayo de tracción por flexión de un bloque de tierra. (Créditos: Braga, 2011)

Se procedió también a la evaluación de pequeños muretes de tapial a la flexión con $500 \times 200 \times 200$ [mm], adaptando las prescripciones de la norma sobre el método de ensayo de fábricas (NP EN 1052-2, 2002), (ver Fig. 5).

El valor medio obtenido de 0.22 N/mm^2 , representa una resistencia a la tracción por flexión de 20 % en comparación con la resistencia a la compresión de los muretes triples.

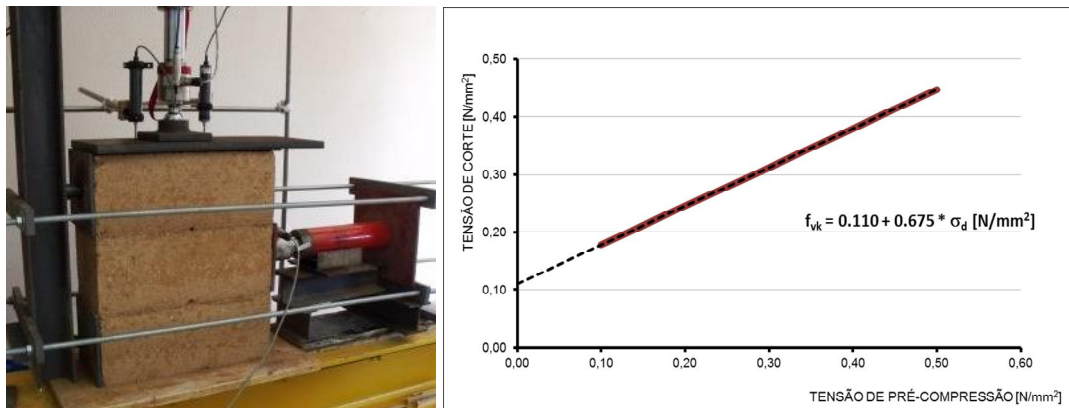
Fig. 6 – Ensayo de determinación de la resistencia inicial al cortante y el ángulo de fricción interna. (Créditos: Braga, 2011)

La resistencia al cortante ha sido efectuada a través del ensayo preconizado por la norma de determinación de la resistencia inicial de las fábricas al cortante y con el sistema de adquisición de datos anteriormente mencionado. La superposición de tres bloques de tierra cruda con dimensión de $500 \times 200 \times 200 \text{ [mm]}$, simulaba la ejecución de tapial, haciendo una altura total de 600 mm (ver Figura 6).

Utilizando las cargas de pre-compresión de 0.1, 0.3 y 0.5 N/mm^2 se han obtenido los valores representados en la figura arriba, los valores característicos de resistencia inicial al cortante de 0.110 N/mm^2 y ángulo de fricción interna de 34° , cuya tangente es de 0.675. Esos valores son correspondientes a 80% de los valores medios obtenidos experimentalmente (NP EN 1052-3, 2005).
