**SISTEMAS URBANOS DE DRENAGEM DE ÁGUAS RESIDUAIS E
PLUVIAIS**

**CONTRIBUTO PARA A ANÁLISE DA PROBLEMÁTICA DA INTERFERÊNCIA DOS
DOIS TIPOS DE SISTEMAS – CASO DE ESTUDO: CIDADE DE OLHÃO**

Relatório para a obtenção do Grau Mestre
Mestrado Integrado em Engenharia do Ambiente

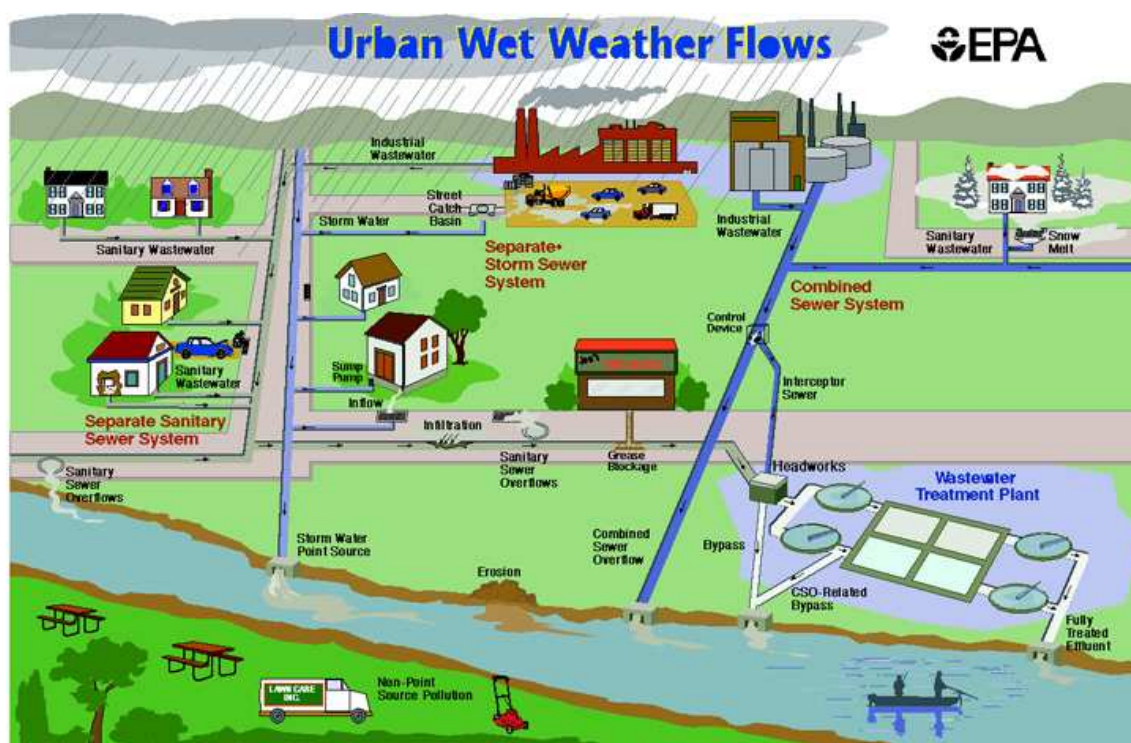
Figura 2.1 – Esquema exemplificativo de dois tipos de sistemas de drenagem: unitários e separativos (EPA, 2013).

A Figura 2.1 apresenta um esquema elucidativo dos tipos de sistemas de drenagem unitários e separativos.

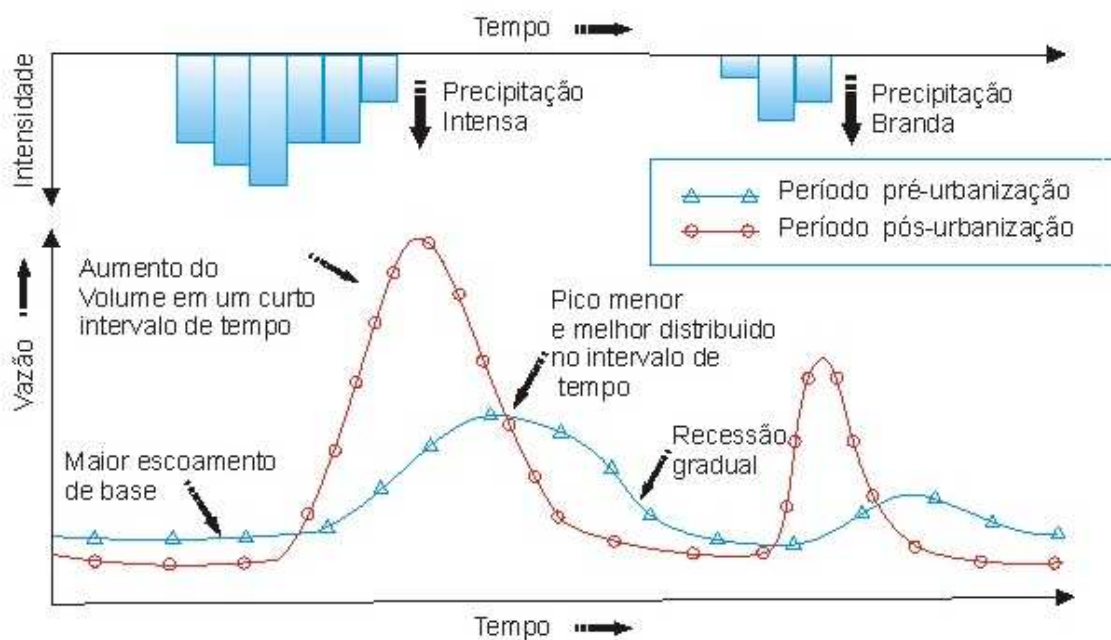
Figura 2.2 - Alterações no hidrograma de escoamento superficial devido a urbanização (Reis *et al.*, 2005).

Alguns autores têm estudado o efeito da diminuição da capacidade de permeabilidade do solo, comparando os períodos de pré-desenvolvimento e pós-desenvolvimento urbano, demonstrando-se uma significativa mudança no comportamento do hidrograma do terreno. A Figura 2.2 mostra o hidrograma representativo de duas chuvas consecutivas num terreno, antes e após sua urbanização. Nota-se um acentuado acréscimo no pico da vazão, proporcionado pelo aumento da impermeabilização e do escoamento superficial, gerando um volume em excesso num curto intervalo de tempo, o que caracteriza o processo de formação de inundações (Reis *et al.*, 2005).

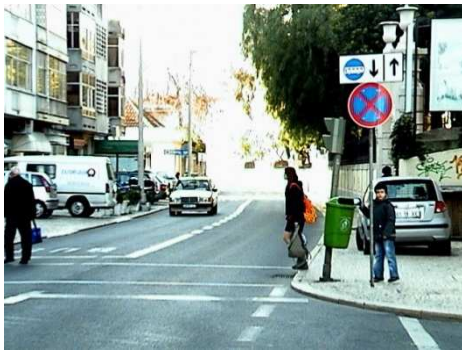
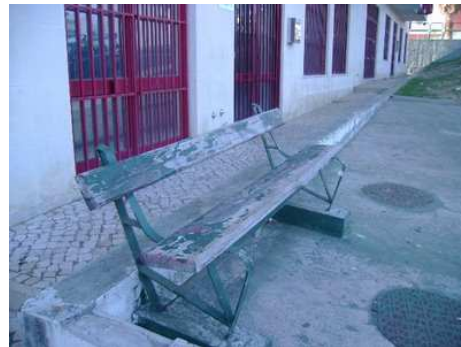
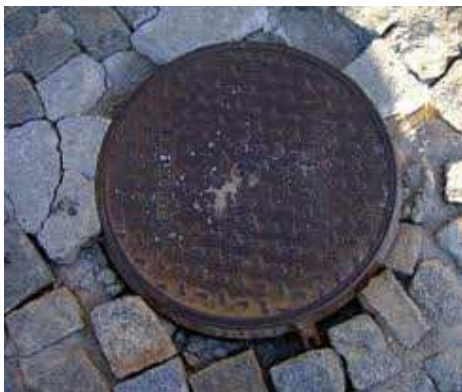
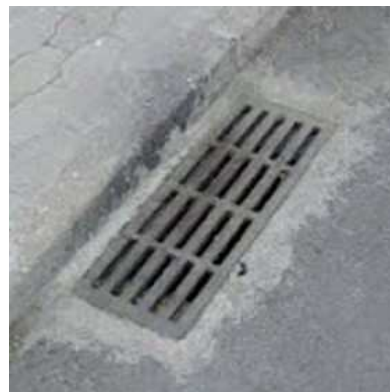
A qualidade das águas pluviais urbanas é influenciada negativamente por diversos fatores, quase todos eles de origem antropogénica, destacando-se o trânsito automóvel, as estradas, o mobiliário urbano (sinais de trânsito, bancos, candeeiros, tampas de caixas de visita, grelhas de sumidouros, guardas de proteção de estradas, ...), como principais geradores de poluentes no meio urbano, conforme ilustrado na Figura 2.3. Também os dejetos de animais e as zonas ajardinadas, através do uso de pesticidas, herbicidas e fertilizantes (Figura 2.4), assumem uma maior importância em termos de fontes poluidoras e contribuem para a degradação da qualidade das águas pluviais (Ferreira e Matos, 2012; Vale, 2011).

Figura 2.3 – Alguns exemplos de fatores antropogênicos que influenciam a qualidade das águas pluviais em zonas urbanas.

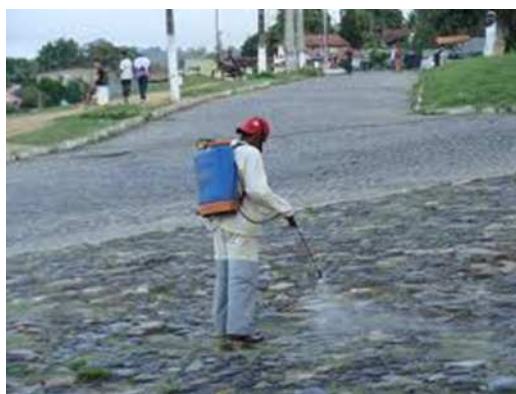
Figura 2.4 – Aplicação de herbicidas em vias públicas.

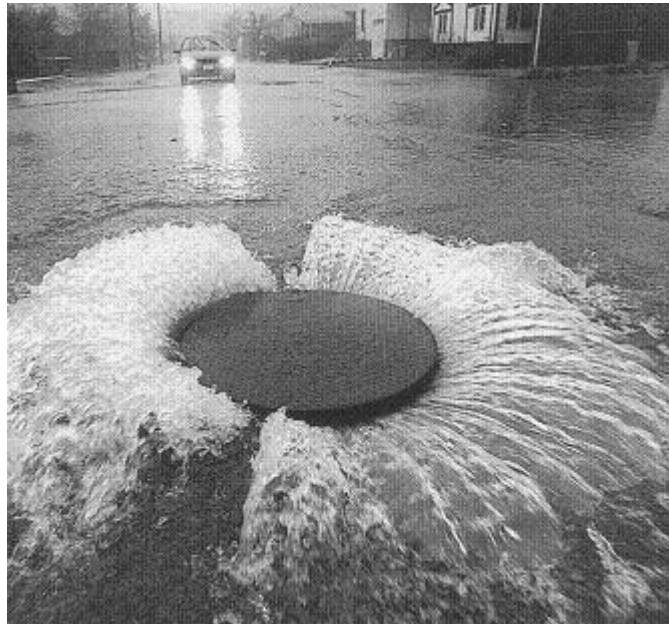
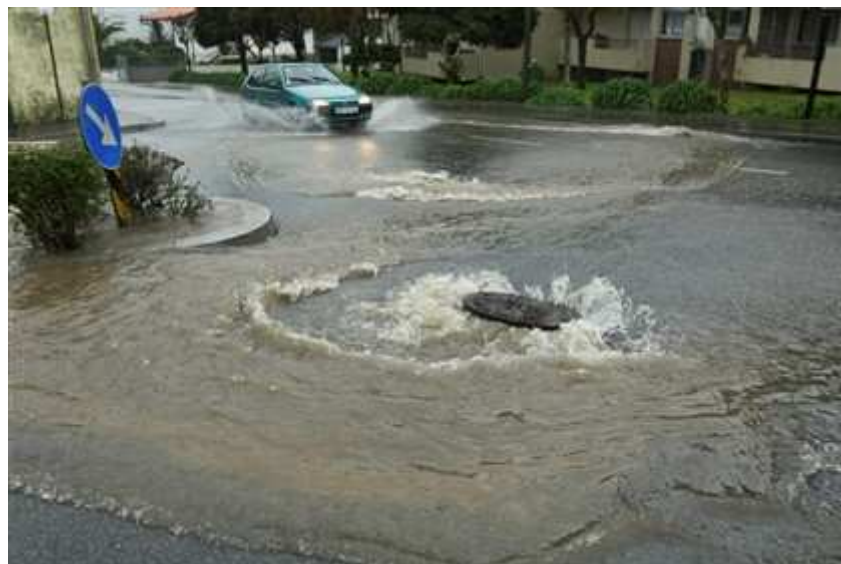
Figura 2.5 – Ilustração da falta de capacidade do sistema de drenagem em situação de pluviosidade intensa.

Verifica-se, muitas vezes, que os sistemas urbanos de drenagem de águas pluviais não se encontram dimensionados para os episódios de intensa pluviosidade, originando situações como as observadas na Figura 2.5.

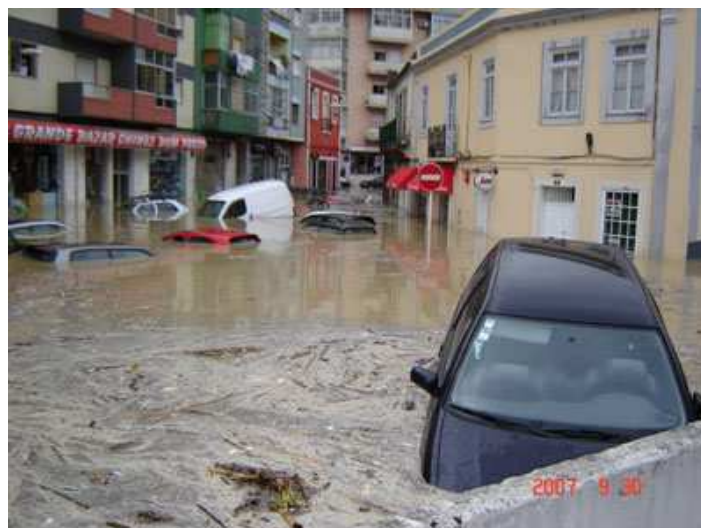
Nestes casos, os sistemas de drenagem não têm capacidade para absorver e drenar a quantidade de água pluvial que cai numa determinada zona, originando a inundaç o de vias de circula o, arruamentos e at  mesmo, de fra oes habitacionais e comerciais, com avultados danos e preju zos (ver Figura 2.6).

Figura 2.6 – Exemplos de ocorrência de inundações em vias de circulação automóvel e arruamentos.

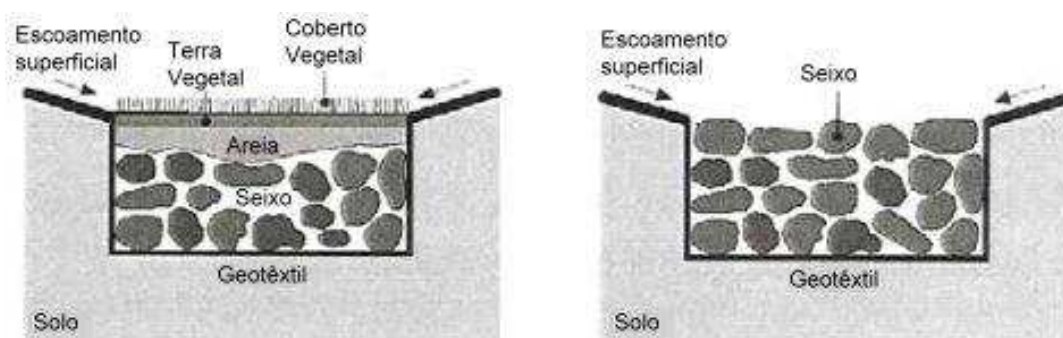
Figura 2.8 - Exemplos de trincheiras de infiltração com e sem coberturas (Vale, 2011).

Nas trincheiras de infiltração a camada superficial com funções drenantes pode ser constituída por diferentes materiais: lajes, blocos de material poroso ou alveolar, seixos e coberto vegetal (p. ex. relva). A secção retangular drenante que constitui o corpo da trincheira, pode ser envolvida por uma camada de areia ou geotêxtil, para promover a filtração de materiais poluentes finos. Nos casos em que as águas recolhidas são pouco poluídas, a trincheira pode não dispor de qualquer cobertura. Na Figura 2.8 apresenta-se o esquema de trincheira de infiltração com e sem cobertura (Vale, 2011).

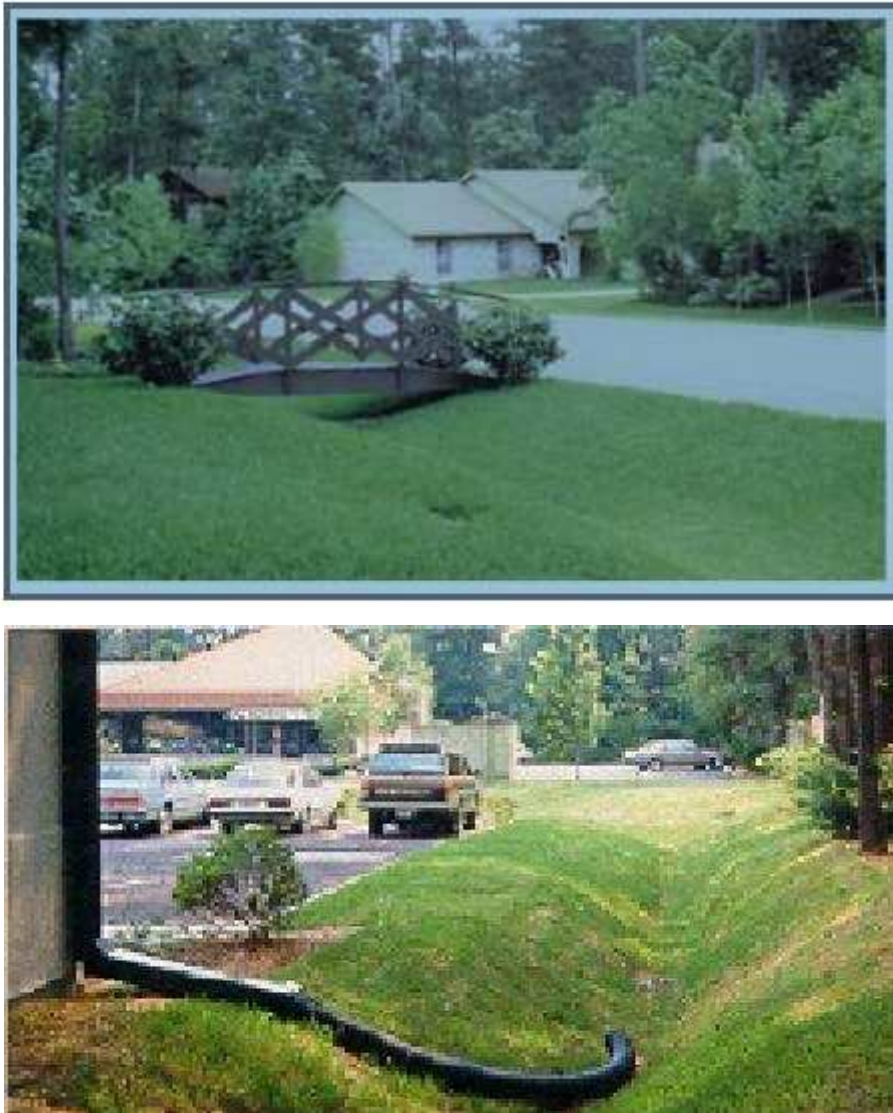
Figura 2.9 - Vala relvada integrada em espaço verde (Vale, 2011).

A Figura 2.9 ilustra esta técnica, apresentando valas relvadas integradas em espaços verdes (Vale, 2011).

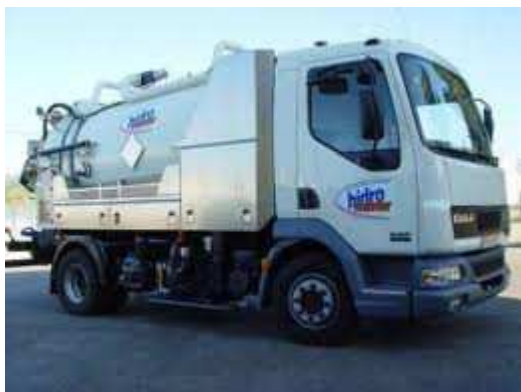
Figura 2.10 – Viatura de hidrolimpeza de coletores.

O recurso à injeção de caudais de água mais elevados (através da mangueira de pressão da viatura) torna-se também uma forma expedita para identificação de ligações indevidas.

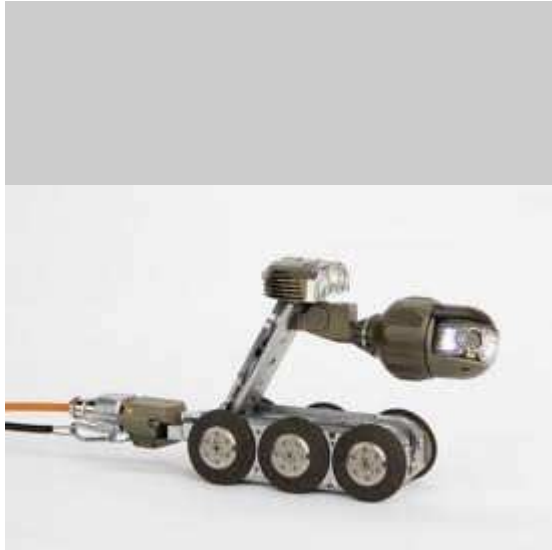
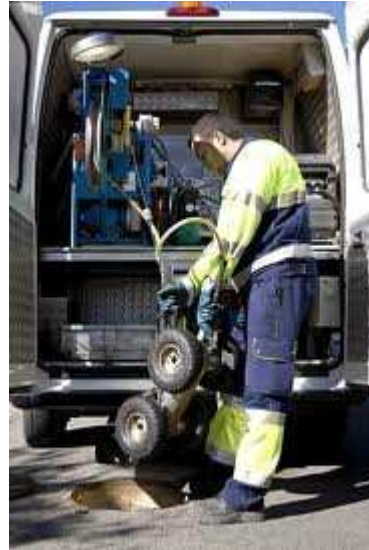
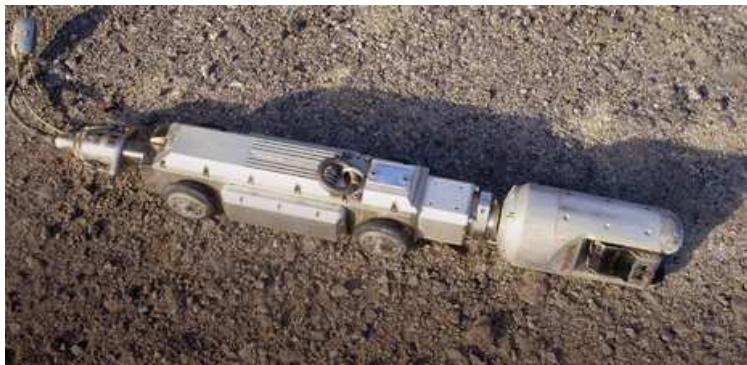
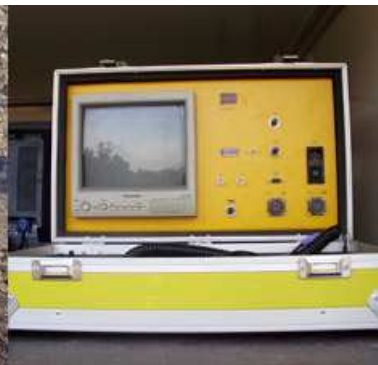
Figura 2.11 – Equipamentos utilizados para inspeção vídeo de coletores de drenagem de águas residuais e pluviais.

A aplicação desta tecnologia às redes de drenagem consiste na introdução de um *robot* munido de câmaras de vídeos, nos coletores a inspecionar, através das caixas de visita, como se pode observar na Figura 2.11.

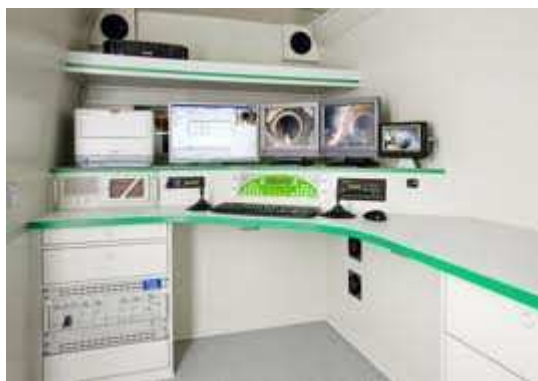
Figura 2.12 – Aspeto interior da viatura onde se instalam os equipamentos de CCTV, para inspeção de coletores.

Este equipamento está normalmente instalado numa viatura ligeira, onde estão também instalados os equipamentos para captação e visualização das imagens (Figura 2.12), podendo também utilizar-se equipamento móvel manual, como o que se observa na Figura 2.13.

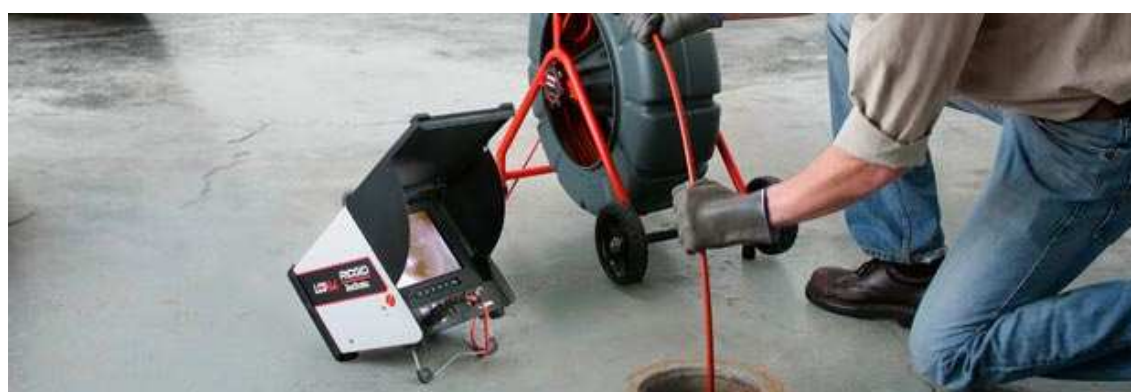
Figura 2.13 – Equipamento móvel manual de CCTV para inspeção de coletores.

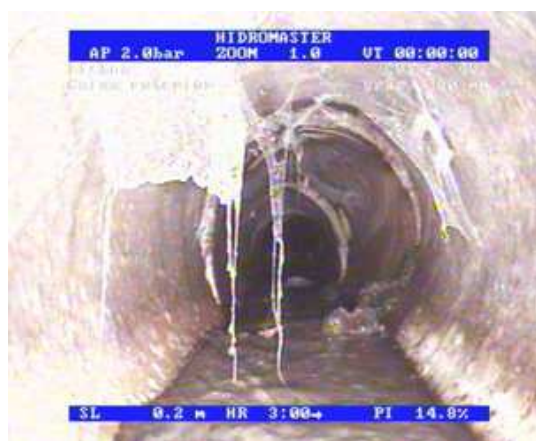
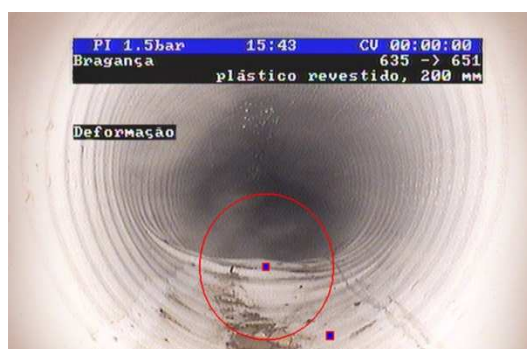
Figura 2.14 – Fotografia ilustrativa da inspeção vídeo de coletores.

O referido equipamento percorre os coletores, transmitindo as imagens captadas ao longo do percurso (Figura 2.14).

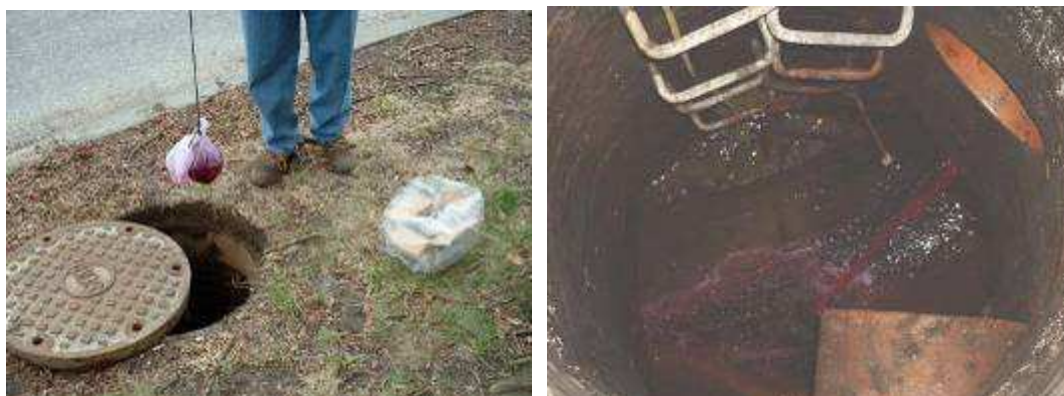
Figura 2.15 - Introdução de traçador químico numa câmara de visita de montante (esquerda) e observação na câmara de jusante (direita) (Administração da Região Hidrográfica do Tejo, 2010).

Esta técnica poderá igualmente ser utilizada na deteção de infiltrações, através da medição da taxa de diluição a jusante. No entanto, requer o conhecimento do caudal que circula no trecho a monitorizar, o que pode ser conseguido através da montagem de medidores de caudal na câmara de montante e em todas as ligações existentes até à câmara de controlo.

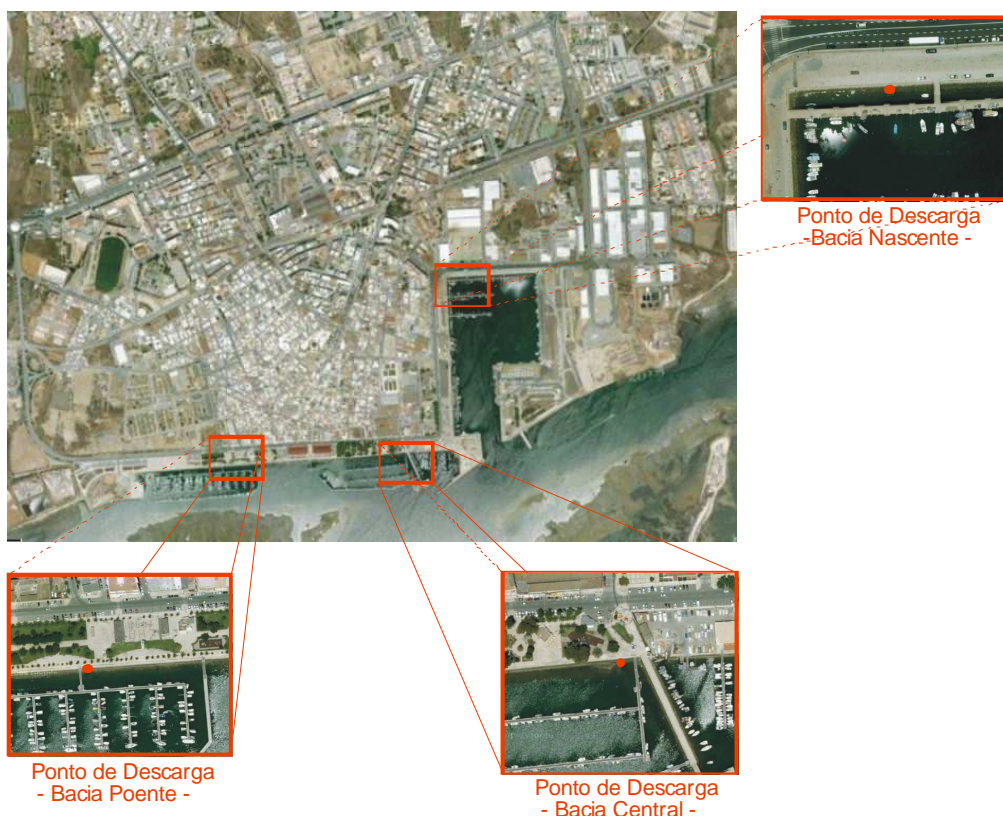
Figura 3.3 - Localização dos pontos de descarga das bacias de drenagem de águas pluviais da cidade de Olhão.

- a bacia da Zona Poente descarrega na Ria Formosa, junto ao Jardim Pescador Olhanense, em frente às instalações da Polícia de Segurança Pública;
- a bacia da Zona Central descarrega na Ria Formosa, junto ao cais de embarque para as Ilhas – designado por cais “T” (designado por coletor da “Trans”);
- a bacia da Zona Nascente descarrega dentro do Porto de Pesca de Olhão, no canto Noroeste, em frente à antiga fábrica “BelaOlhão” (designado por coletor do Brejo).

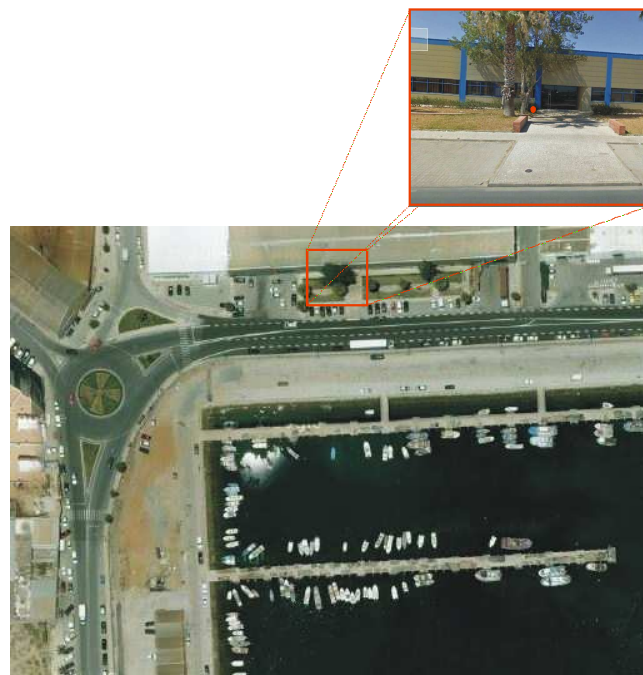
Figura 3.4 – Localização do *bypass* existente entre os dois coletores de drenagem de águas pluviais (bacia Central e Bacia Nascente).

- a partir de uma determinada situação intermédia de maré (desconhecendo-se qual o momento exato em que ocorre a viragem desta situação, pois este é variável), o *bypass* deixa de desempenhar o seu papel de desvio Brejo-Trans, e o caudal que vem de montante galga a parede, sendo descarregado no Porto de Pesca; a esta situação acresce o fator de também o caudal que vem no coletor da Trans poder ser parcialmente desviado para o coletor do Brejo.

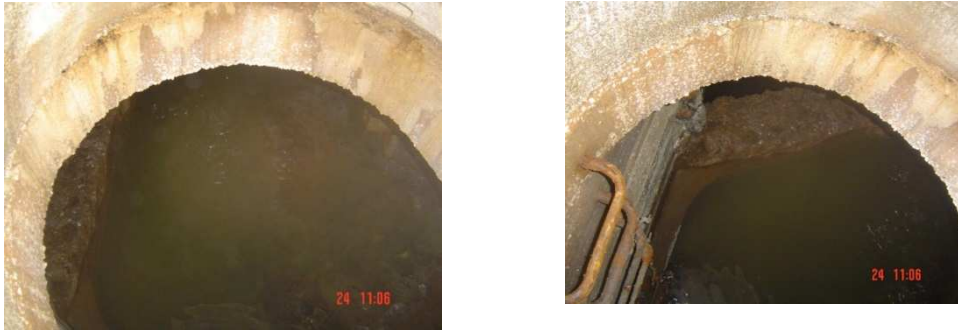
Figura 3.5 – Vista da caixa de visita onde se encontra a ligação de *bypass* entre os dois subsistemas de drenagem (bacia Central e bacia Nascente).

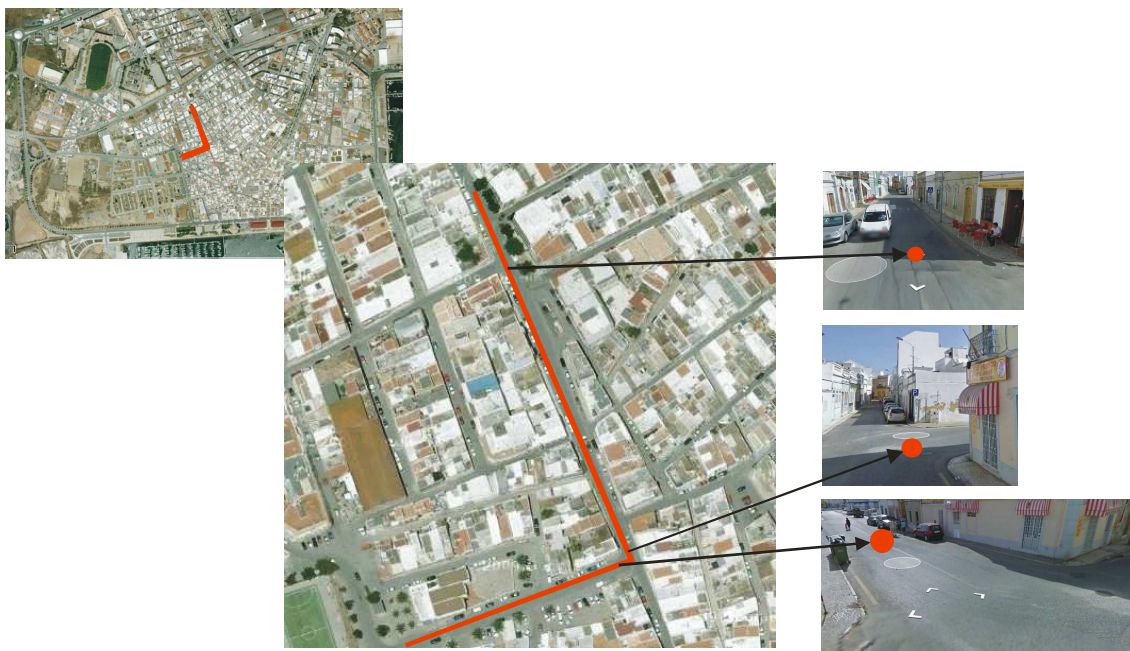
Figura 3.6 – Localização da situação identificada na Rua Almirante Reis – existência de 3 ligações de *bypass*.

Todos os *bypass* identificados foram eliminados, através do tamponamento da ligação, ficando as situações resolvidas

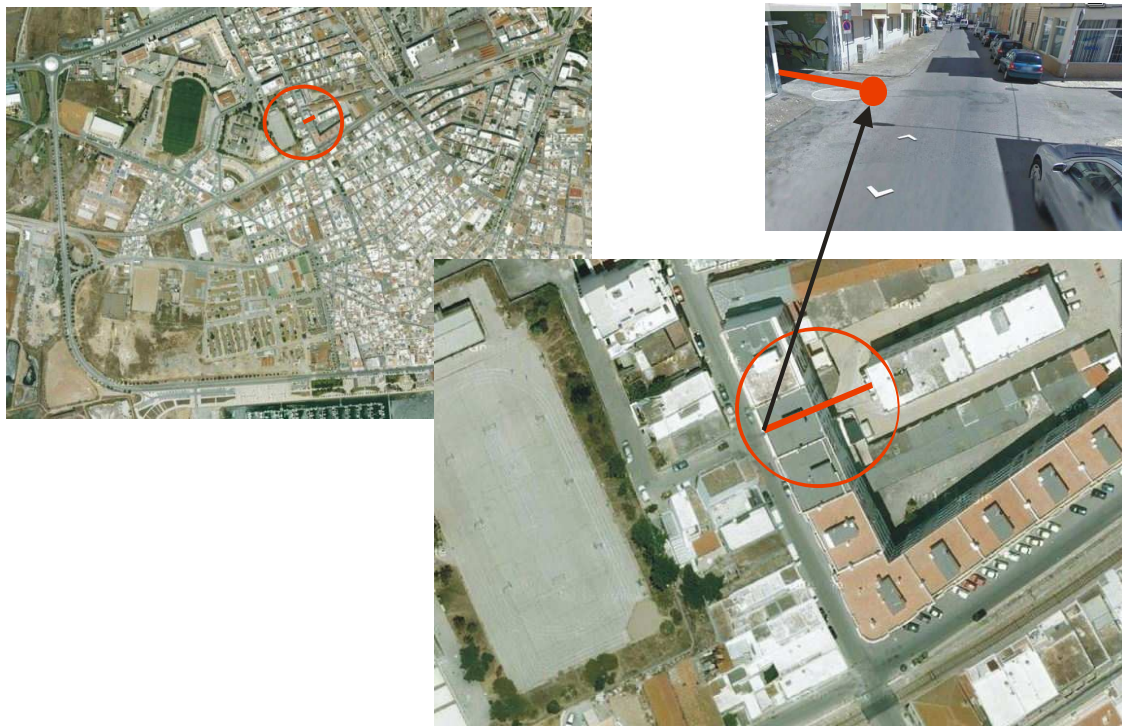
Ao efetuarmos a inspeção vídeo ao longo do coletor pluvial existente nesta rua foi possível constatar a existência de uma ligação proveniente do lado direito (sentido S – N), que se confirmou provir de uma caixa de ramal unitário que recebe os efluentes domésticos e pluviais de um prédio que se encontra edificado no átrio de um bloco de garagens na Rua Almirante Reis (Figura 3.7).

Figura 3.7 – Localização da situação identificada na R. Almirante Reis – conjunto de edifícios habitacionais.

como coletor de águas pluviais. Para tal foi efetuado o levantamento topográfico dos coletores para averiguar as possibilidades de ligação. Tratando-se de um espaço de domínio privado, foram contactados os proprietários e construtores dos edifícios, no sentido de participarem nas despesas das obras necessárias.

A situação está atualmente corrigida, tendo-se conseguido desviar as águas residuais aqui produzidas para o sistema de tratamento Poente.

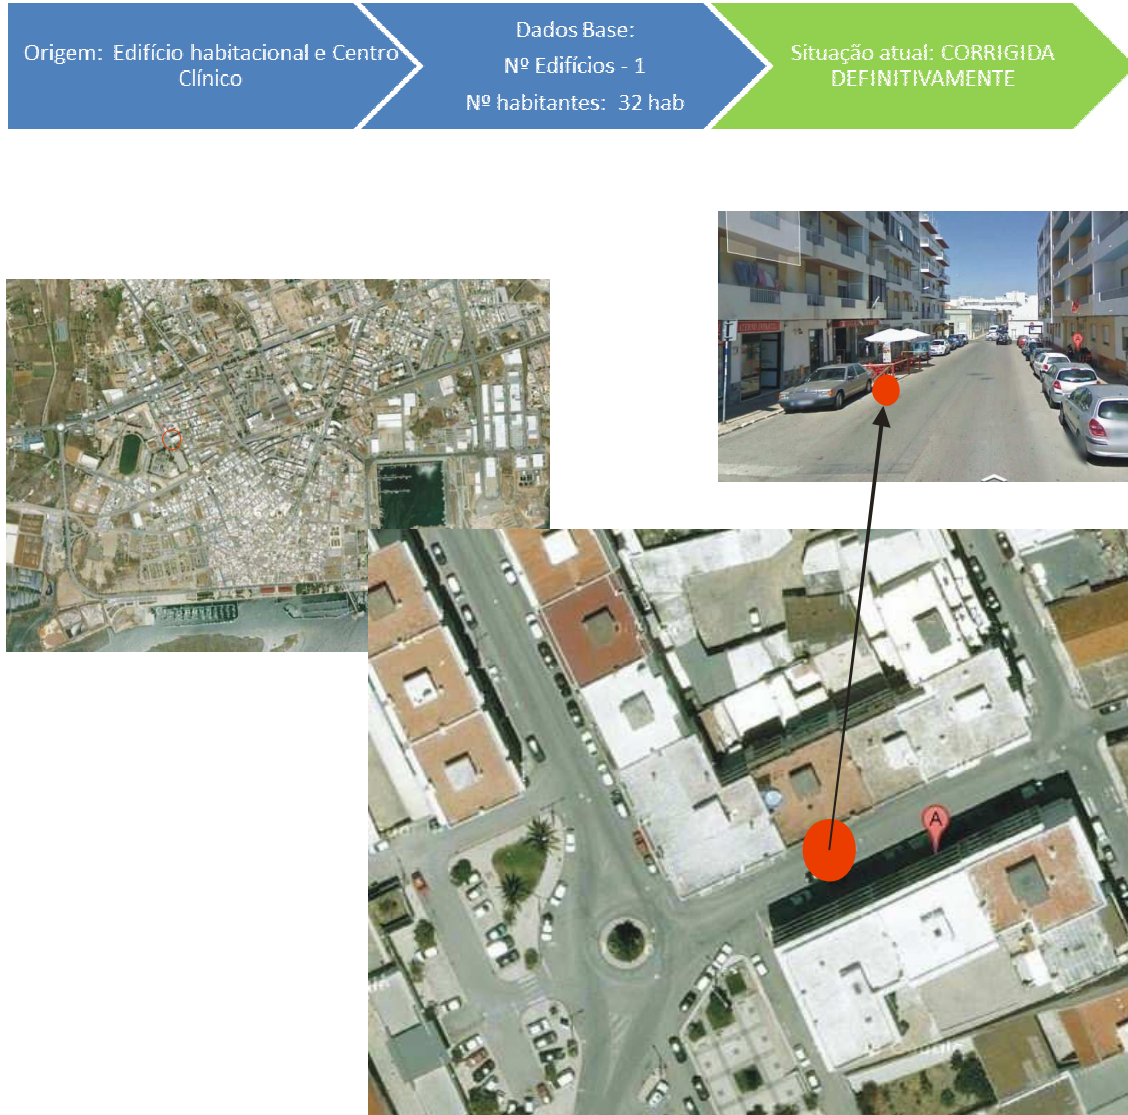
Esta é uma rua perpendicular à Rua Almirante Reis. Foi detetada uma ligação incorreta do ramal de águas residuais domésticas de um Centro Clínico (Centro Clínico Materno Infantil) e de todo o prédio respetivo, ao coletor de águas pluviais (Figura 3.8).

Figura 3.8 – Localização da situação identificada na R. Abílio Gouveia – edifício habitacional e centro clínico.

Esta situação é de fácil resolução bastando, para tal, corrigi-la de modo a adaptá-la ao coletor de águas residuais, o que foi executado de imediato.

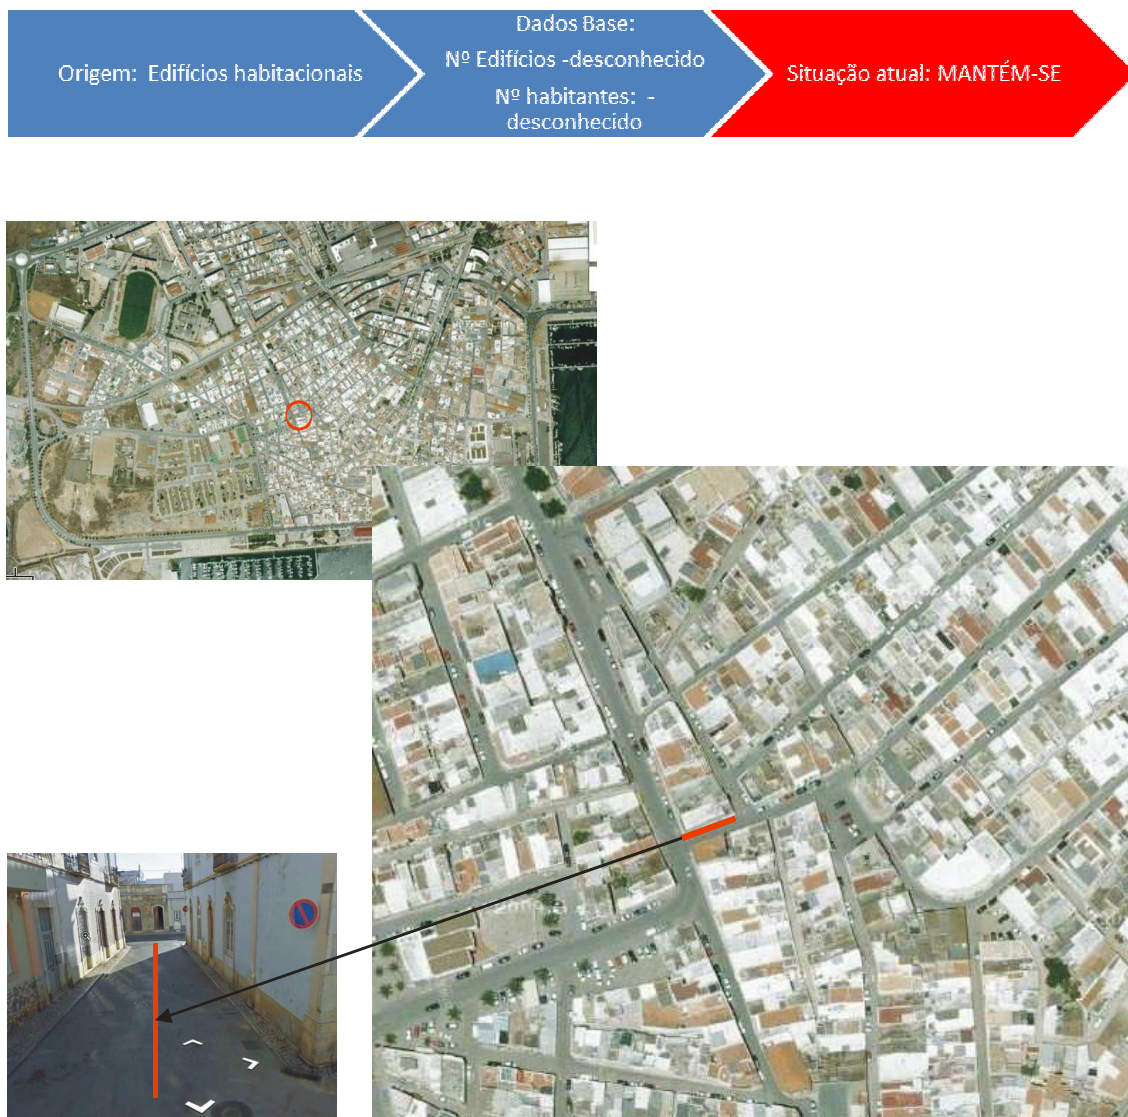
Aquando da inspeção vídeo na Rua Almirante Reis verificou-se a afluência de um caudal proveniente da Rua da Cerca (Figura 3.9), não tendo sido possível identificar o tipo de efluente de que se tratava. Desta feita considerou-se importante inspecionar o coletor pluvial existente. Contudo, verificou-se que este coletor se apresentava bastante colmatado por areias,

gravilha e demais materiais que se depositam no fundo por arrastamento pelas águas da chuva. No sentido de se resolver a situação recorreu-se ao jacto da viatura de desobstrução constatando-se, após diversas tentativas, que este não é suficiente para remover a quantidade de sólidos depositados. Deste modo não foi possível a inspeção de toda a extensão do coletor, concluindo-se apenas que a parte inspecionada (cerca de 20 m) não apresentava ligações indevidas.

Figura 3.9 – Localização da situação identificada na Rua da Cerca.

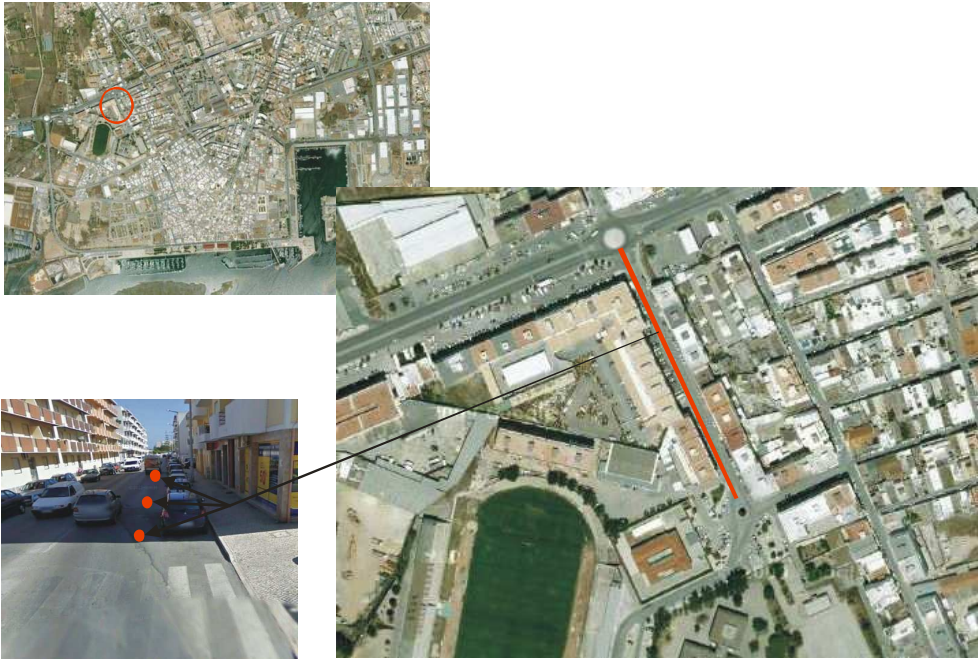
Figura 3.10 – Localização da situação identificada na Avenida dos Bombeiros Municipais.

Ressalva-se que, a primeira operação a executar é colocar todas as caixas de ramal do arruamento a descoberto e acessíveis, para que possam ser reconfirmadas as ligações, recorrendo ao jacto de água de alta pressão. Feito isto e tendo sido confirmadas as incorreções das ligações, os serviços procederam às alterações necessárias, ficando a situação corrigida definitivamente. A localização desta situação está identificada na Figura 3.10.

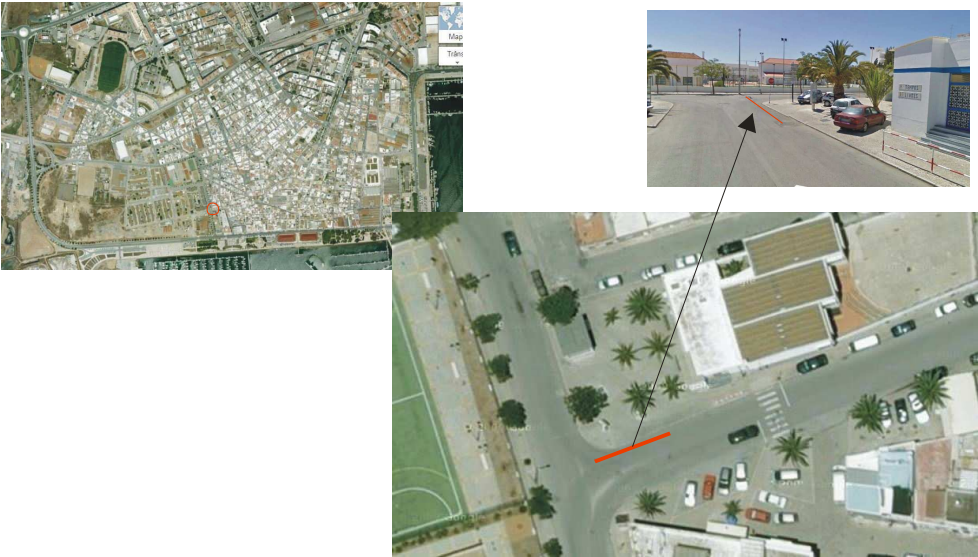
Neste arruamento verificou-se que as instalações da Santa Casa da Misericórdia (Estabelecimento de Atividades de Tempos Livres), conforme local assinalado na Figura 3.11, têm o ramal de águas residuais ligado à rede pluvial, pois na fase de construção, aquele troço não se encontrava servido por rede de drenagem de águas residuais.

Figura 3.11 – Localização da situação identificada na Praça João de Deus.

A resolução desta situação implicava a construção de um troço de ligação com cerca de 20 m, para ligação do ramal à rede de drenagem de águas residuais da R. Alberto Iria.

Esta ligação foi executada, e o problema ficou também resolvido.

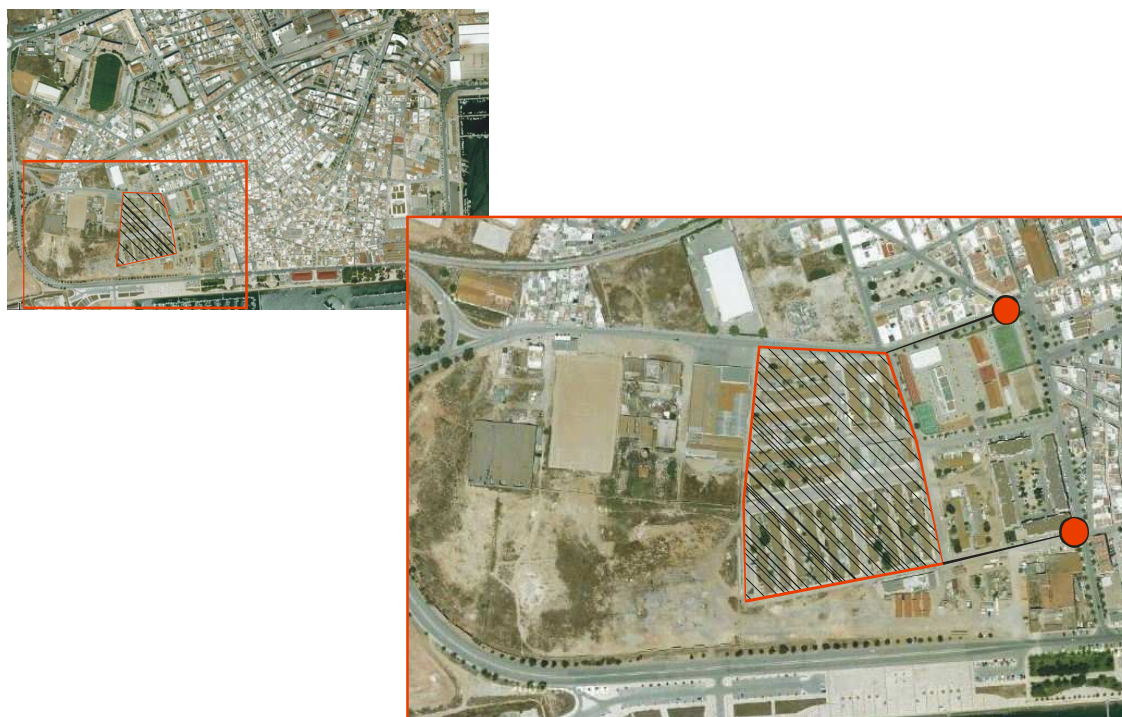
Figura 3.12 – Localização da situação identificada na Rua Dr. Alberto Iria com a Rua da Feira.

O coletor pluvial que drenava as águas residuais da zona das antigas casas pré-fabricadas, no Largo da Feira (Figura 3.12) estava indevidamente ligado à rede pluvial, descarregando-as no meio recetor. Esta situação ficou resolvida com a eliminação total do bairro das casas pré-fabricadas, que ocorreu após a conclusão da construção do Bairro da Armona, onde foram realojadas estas famílias, estando este processo de realojamento planeado há mais de uma década.

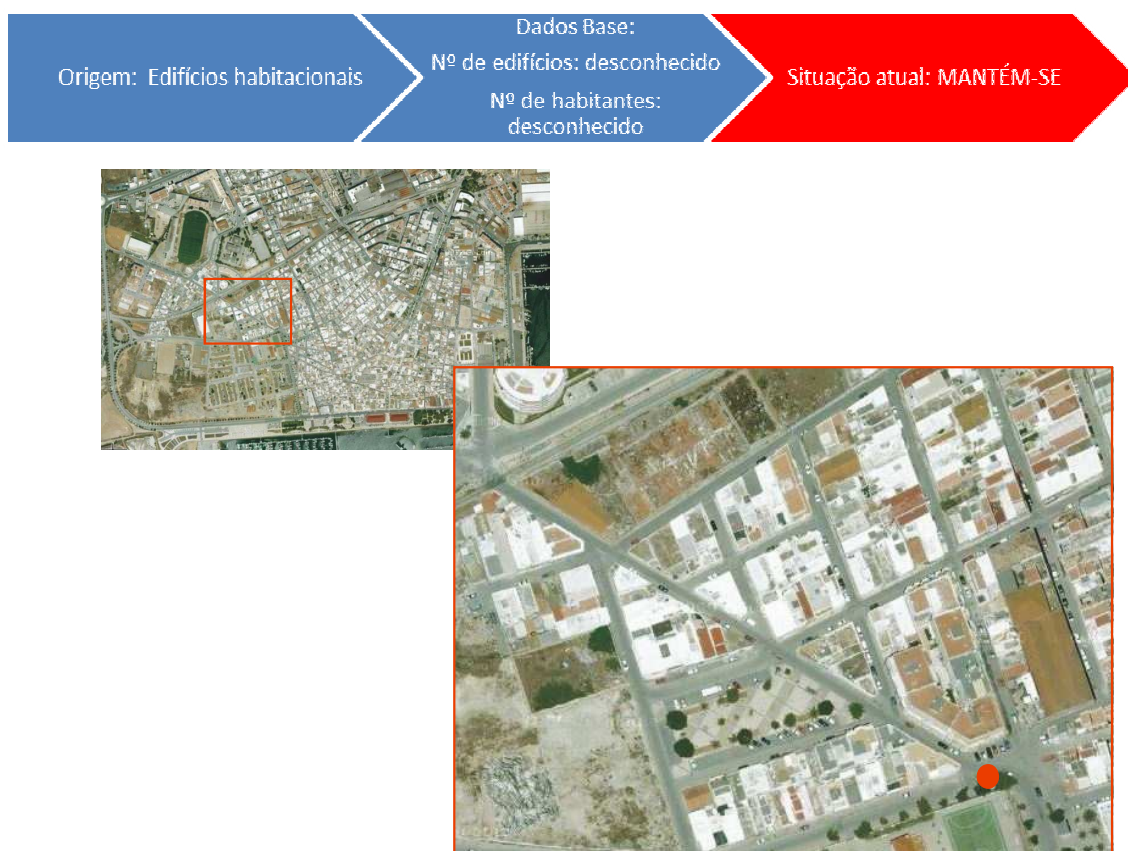
No largo do cruzamento da Rua Dr. Alberto Iria com a Rua da Feira (Figura 3.13) existe um conjunto de caixas de visita, existindo interligações entre os coletores de águas residuais e

Toda a zona da Rua da Feira e suas transversais apresenta aparentemente diversas situações que transformam o sistema de drenagem numa rede unitária (como p. ex. sumidouros implantados diretamente sobre coletores domésticos e ramais de águas residuais ligados a coletores pluviais).

Figura 3.13 – Localização da situação identificada na Rua da Feira.

Esta situação ficou sinalizada e necessita de análise pormenorizada. Provavelmente, a sua resolução carecerá de uma total remodelação das redes, o que ainda não foi possível.

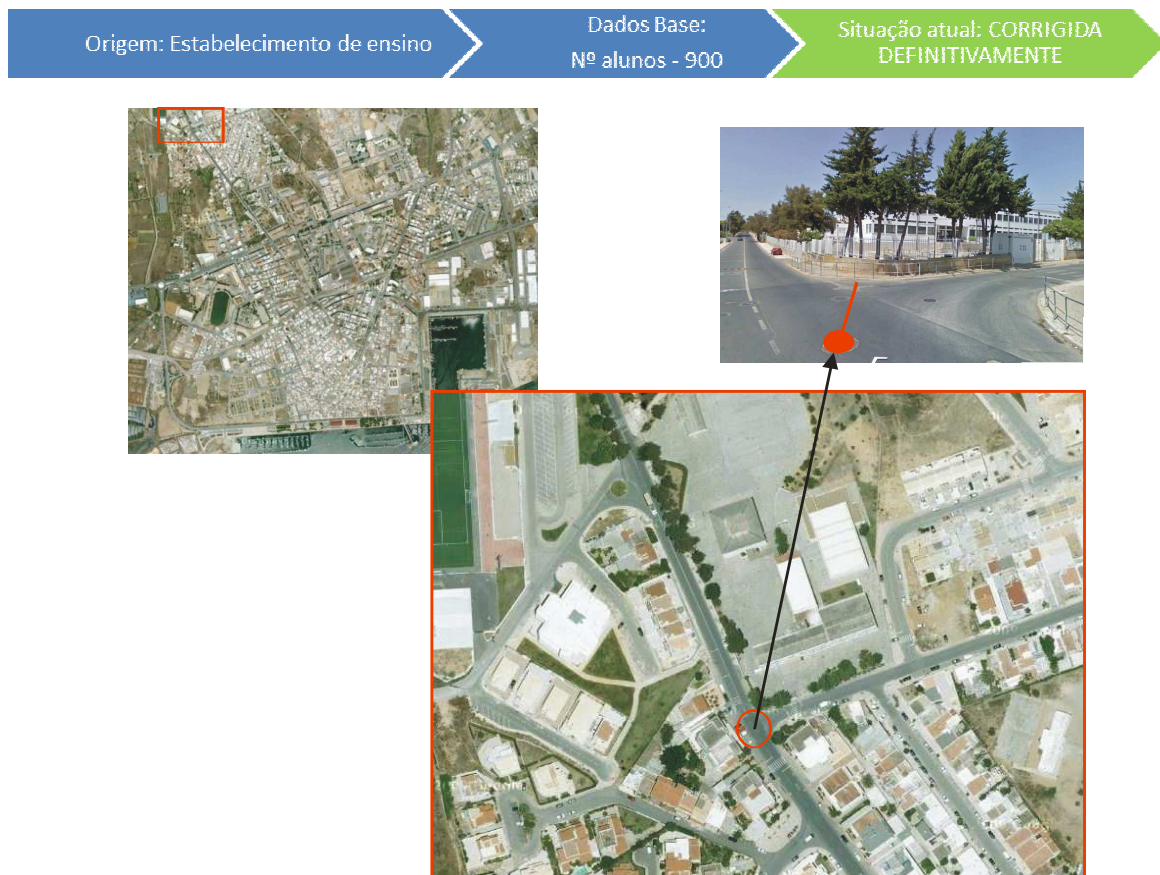
interior da mesma. As águas residuais armazenadas nas fossas são descarregadas por bombagem, tendo-se verificado que a descarga era efetuada no coletor pluvial existente na Rua Dâmaso da Encarnação (antigo coletor unitário), conforme local assinalado na Figura 3.14. Esta ligação deveria ter sido alterada para o coletor doméstico, aquando da remodelação da rede de drenagem do Bairro 28 de Setembro, o que não tinha acontecido até à data da sua identificação (Julho de 2004). Estas águas residuais acabavam assim por ser lançadas na rede de drenagem que aflui ao coletor da Trans, sendo descarregadas na Ria Formosa, junto ao cais de embarque.

Figura 3.14 – Localização da situação identificada na R. Dâmaso da Encarnação – Escola EB 2/3 Dr. Paula Nogueira.

A alteração desta ligação para o coletor doméstico daquele arruamento afigurou-se de fácil execução, tendo sido efetuada de imediato. Para tal foi realizada uma obra de correção da ligação, com abertura de vala na faixa de circulação automóvel, com uma extensão reduzida (cerca de 3 metros).

Com a correção introduzida, estas águas residuais deixaram de ser lançadas no meio recetor, passando a ser drenadas para o sistema elevatório e, em seguida, para a ETAR Poente de Olhão.

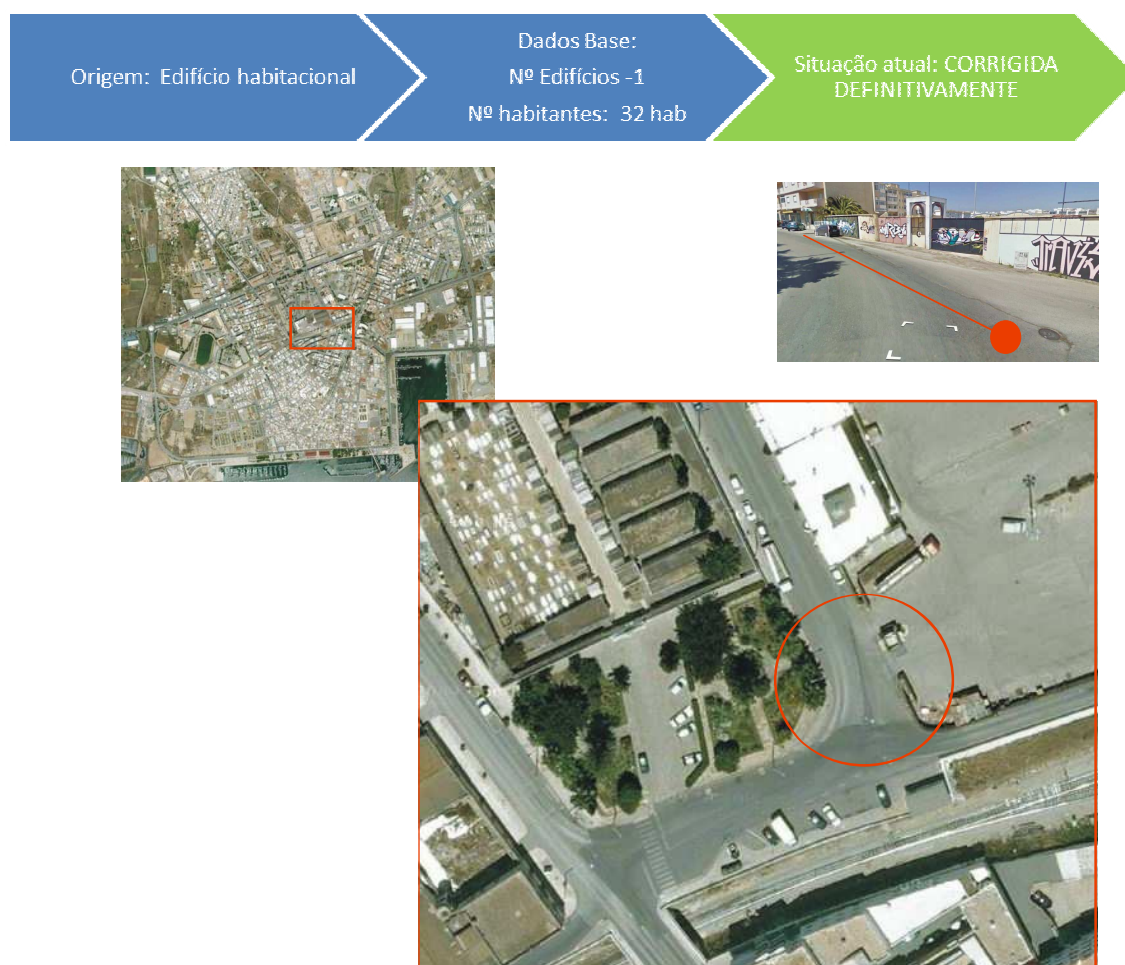
O edifício situado na Rua do Cerrinho, ao lado da Alicoop (Figura 3.15), tem o ramal das águas residuais domésticas ligado ao coletor pluvial, situado na estrada, no canto nascente do cemitério.

Figura 3.15 – Localização da situação identificada na Rua do Cerrinho com a Rua do Caminho de Ferro.

Para resolução desta situação foi, em primeiro lugar, feita a identificação do traçado do coletor doméstico, para que pudesse ser feita a alteração desta ligação indevida, ligando o ramal ao coletor doméstico.
