**SISTEMAS URBANOS DE DRENAGEM DE ÁGUAS RESIDUAIS E
PLUVIAIS**

**CONTRIBUTO PARA A ANÁLISE DA PROBLEMÁTICA DA INTERFERÊNCIA DOS
DOIS TIPOS DE SISTEMAS – CASO DE ESTUDO: CIDADE DE OLHÃO**

Relatório para a obtenção do Grau Mestre
Mestrado Integrado em Engenharia do Ambiente

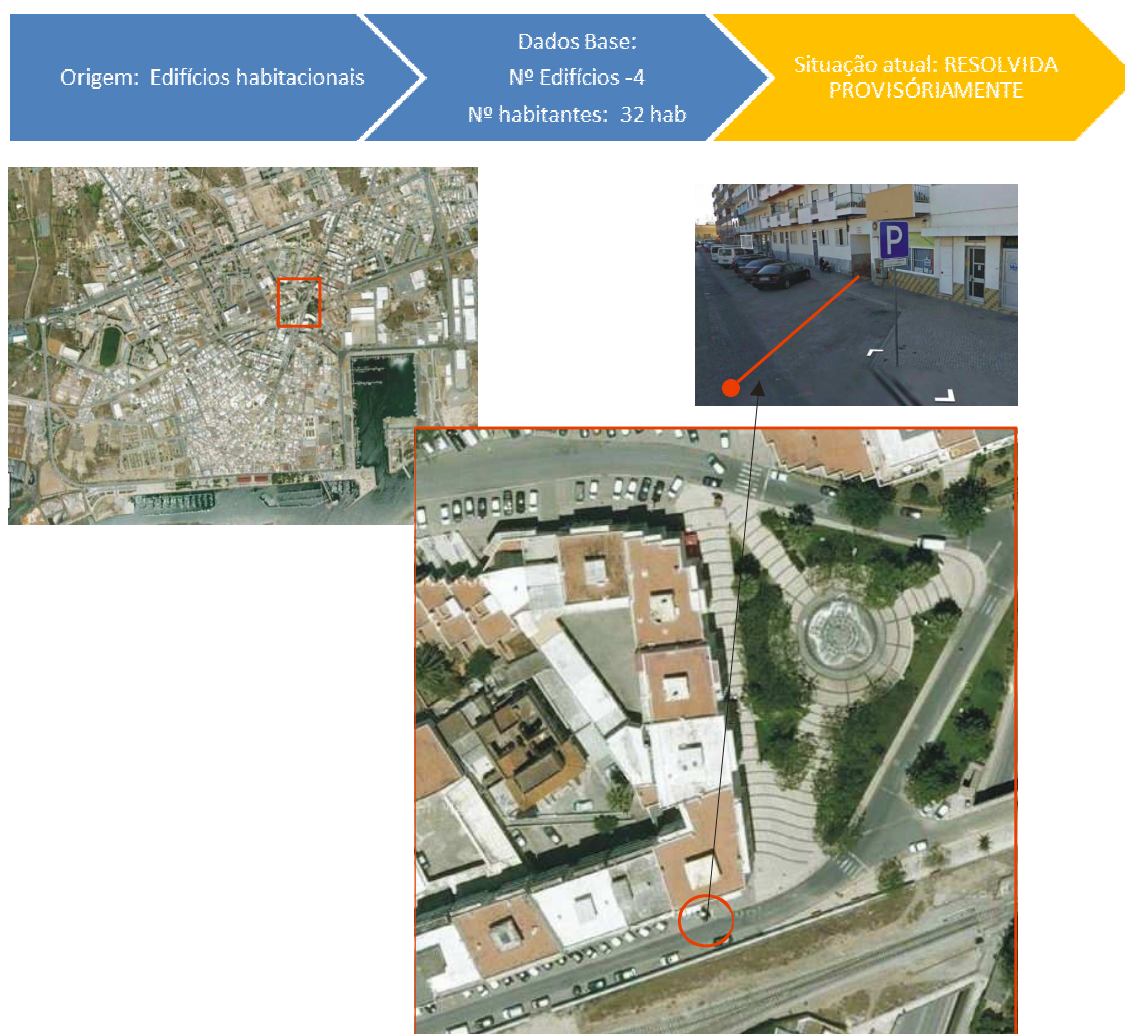
Na sequência das inspeções efetuadas neste arruamento, descobriu-se uma caixa de ramal na calçada, que recebe esgoto e águas pluviais provenientes de um beco existente nas traseiras do primeiro prédio situado na R. do Caminho de Ferro (na esquina com a Praceta de Agadir), conforme Figura 3.17.

Figura 3.17 – Localização da situação identificada na Rua do Caminho de Ferro com a Praceta de Agadir.

Tratando-se de um sistema unitário, a sua resolução implica uma intervenção ao nível do sistema de drenagem no interior do beco. Contudo, atendendo a que a alteração da rede interior poderia ser morosa, foi feita a ligação deste troço unitário para rede de águas residuais, por se considerar que era preferível eliminar a descarga de águas residuais no coletor pluvial.

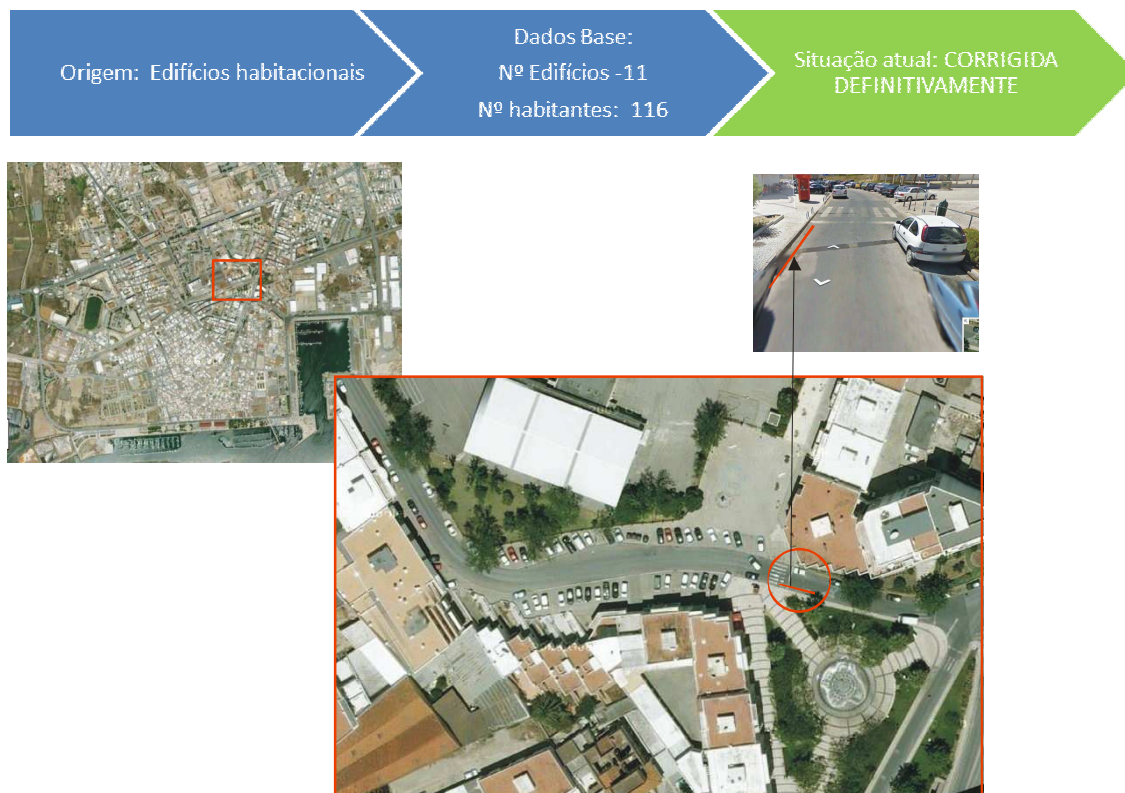
O coletor doméstico da Av. Dr. Francisco Sá Carneiro encontrava-se ligado ao coletor pluvial existente no relvado da Praceta de Agadir (no canto situado a norte em frente à escola secundária, assinalado na Figura 3.19). Desta forma, as águas residuais drenadas por este coletor estavam a ser conduzidas para os pluviais que vão depois para a rua das Finanças (rua 1º de Maio) e vão ser conduzidas ao coletor pluvial da “Trans” que desagua junto ao cais (T).

Figura 3.19 – Localização da situação identificada na Av. Dr. Francisco Sá Carneiro.

Para corrigir esta situação, planeou-se tapar o tubo de ligação aos pluviais e efetuar uma nova ligação ao coletor doméstico que vem da rua do Caminho de Ferro passa pela Praceta de Agadir e vai em direção à avenida (drenando as águas residuais para a estação elevatória CE3), após verificar que a diferença de cotas existente permitia esta ligação.

Procedeu-se de imediato à alteração mencionada no parágrafo anterior, ficando a situação resolvida. Com a correção introduzida estas águas residuais deixaram de ser lançadas no meio recetor, passando a ser drenadas para o sistema elevatório e de tratamento.

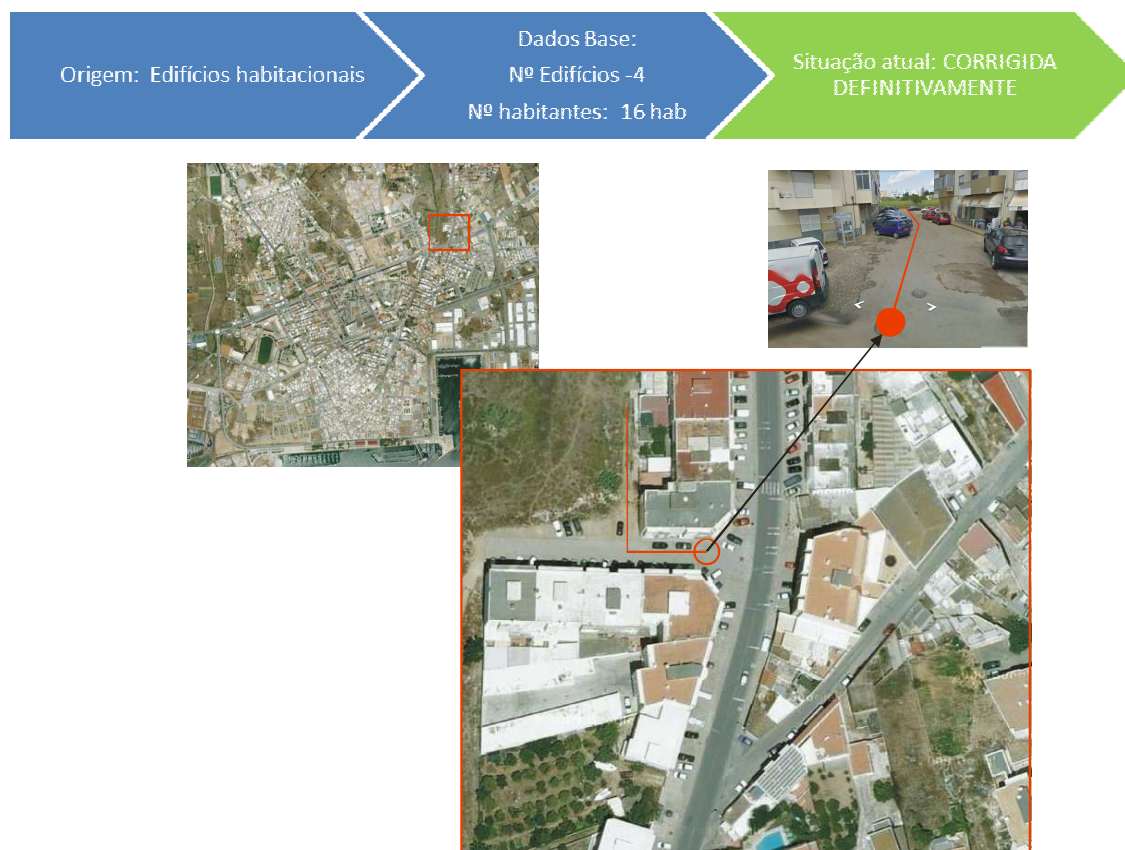
Após reclamações sobre o aparecimento de águas na vala de águas pluviais que corre junto à lateral dos prédios situados na Rua Projetada à EN 398 (que se veio a confirmar ser água proveniente de uma rutura na rede predial de abastecimento de água), descobriu-se que existiam águas residuais domésticas a correr também nesta vala, sendo depois conduzidas para o Ribeiro do Brejo no ponto onde este foi artificialmente conduzido em coletor enterrado. Estas águas residuais eram provenientes de um conjunto de três ou quatro habitações situadas nos terrenos a poente da EN 398 e os seus esgotos foram mantidos a drenar para o sistema de pluviais daquele arruamento, mesmo depois da rede de drenagem desta rua ter sido remodelada e transformada em separativa.

Figura 3.21 – Localização da situação identificada na Rua Projetada à EN 398.

Verificou-se que existia a possibilidade de interceção do coletor de águas residuais destas casas, desviando-o para a rede doméstica da Rua Projetada à EN 398, que por sua vez drena para a rede de drenagem de águas residuais da EN398 (Figura 3.21). Esta ligação foi de imediato alterada, tendo sido executada uma obra de ligação numa extensão de cerca de 10 metros. Com esta alteração, a situação ficou resolvida e o problema eliminado.

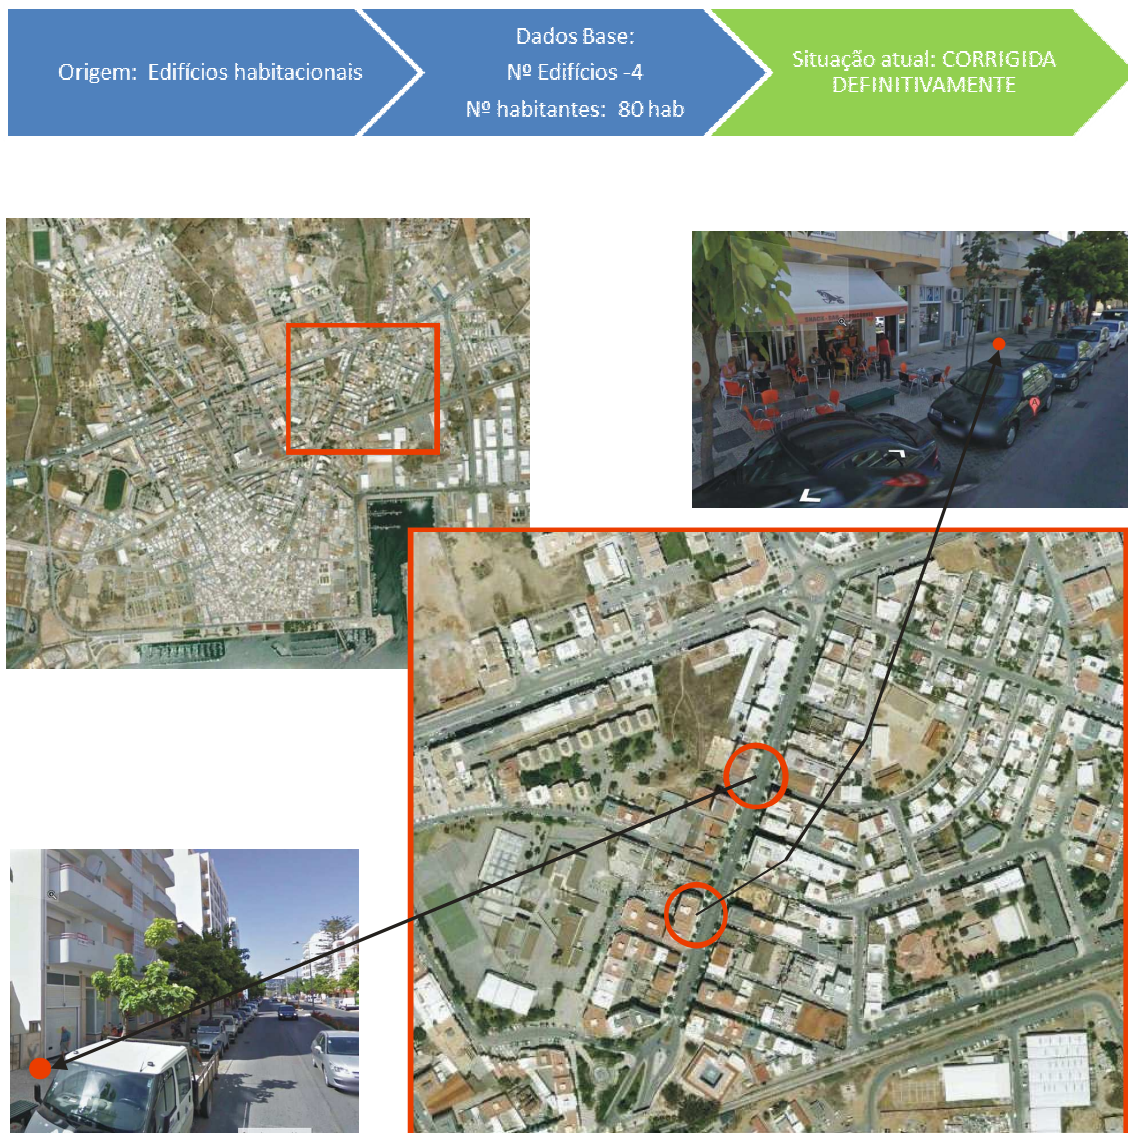
No coletor existente do lado poente foram identificadas duas situações em que as caixas de ramal de águas residuais dos edifícios se encontravam ligadas ao coletor de pluviais (Figura 3.22). Este facto foi confirmado pela inspeção vídeo e reconfirmado através da introdução de mangueira de pressão nas referidas caixas de ramal. O inverso também se verificou, ou seja, as caixas de ramal pluvial dos mesmos edifícios estavam ligadas ao coletor de águas residuais.

Figura 3.22 – Localização da situação identificada na Av. Bernardino da Silva – edifícios habitacionais.

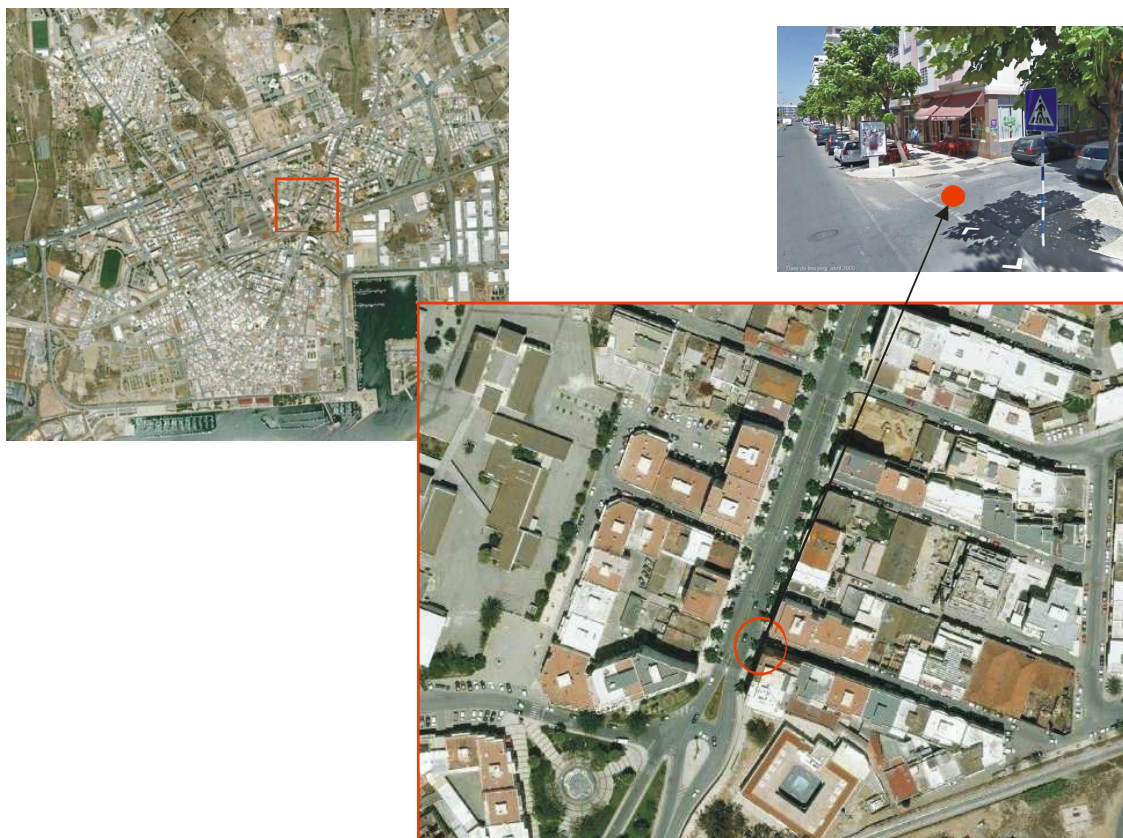
No canto da Rua Primeiro de Janeiro com a Av. Bernardino da Silva (Figura 3.23) existe uma caixa de visita onde tinha sido criado, há vários anos atrás, uma passagem de *bypass* entre o coletor doméstico e o pluvial que supostamente deveria estar desativada (tapada).

Bernardino da Silva estava a ser conduzido para a rede de drenagem de pluviais (sendo descarregado junto ao cais de embarque).

Origem: Bypass entre redes de águas residuais e pluviais

Dados Base:
Nº de bypass - 1
Diametro: DN 200 mm

Figura 3.23 – Localização da situação identificada na Rua Primeiro de Janeiro com a Av. Dr. Bernardino da Silva.

Para solucionar esta situação, tornou-se necessário tapar o *bypass* existente, de forma a que as águas residuais se mantivessem no respetivo sistema de drenagem, tendo sido esta operação executada de imediato.

Situação atual: CORRIGIDA
DEFINITIVAMENTE

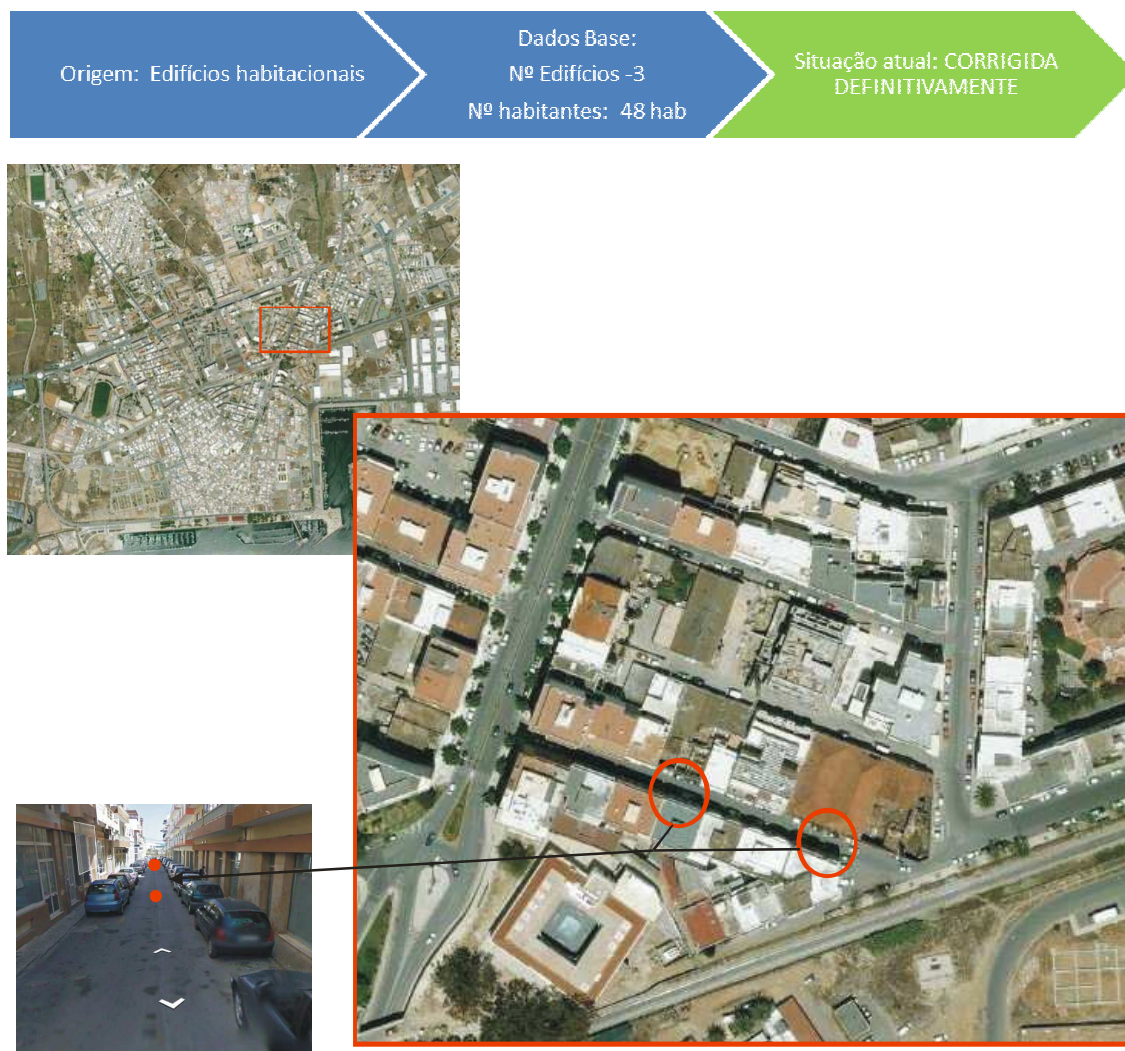
Nesta rua também foram identificadas duas ligações incorretas de caixas de ramal domésticas de edifícios ao coletor pluvial, conforme localização assinalada na Figura 3.24. As alternativas propostas para resolver esta situação passaram apenas pela correção destas ligações, uma vez que se tratava de uma situação de fácil resolução, quando as cotas dos coletores o permitem. Para este efeito, foi efetuado o respetivo levantamento topográfico, tendo sido confirmado que as necessárias alterações eram viáveis, pelo que foram de imediato executadas. Desviou-se assim mais um caudal de águas residuais que corria erradamente para o meio recetor, com descarga no ponto de descarga da bacia central (coletor que desagua junto ao cais de embarque).

Figura 3.24 – Localização da situação identificada na Rua Primeiro de Janeiro.

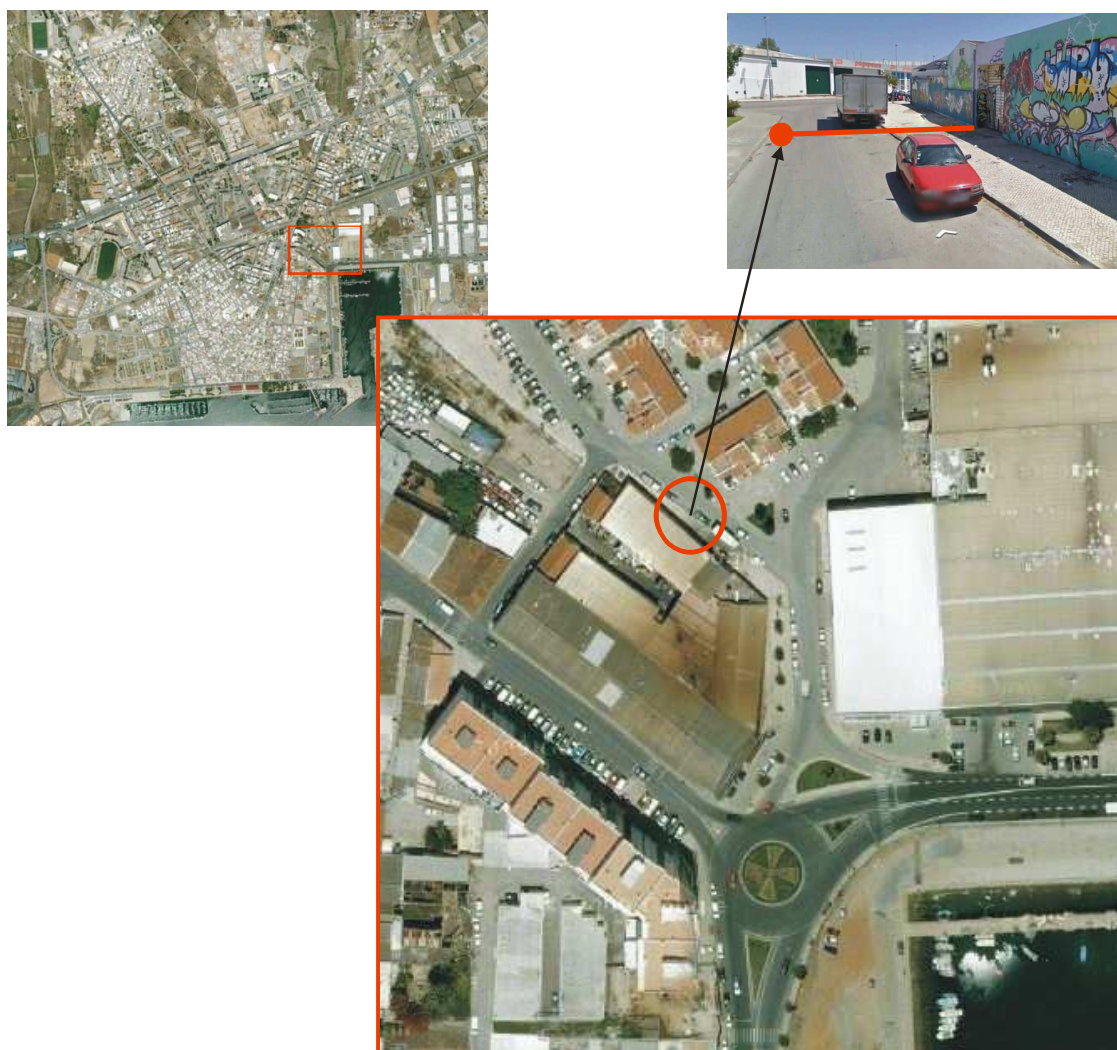
Recorrendo à inspeção visual deste coletor, detetou-se na caixa situada ao lado do ginásio a existência de uma ligação por onde estava a ser descarregado um caudal muito significativo de águas residuais, que cessou ao fim de alguns minutos. Recorrendo à viatura de desobstrução de coletores, com a sua mangueira de alta pressão, foi possível confirmar que esta ligação era proveniente de uma caixa existente junto ao portão da parte traseira da fábrica Conserveira Pacheco (Figura 3.25). Concluiu-se de imediato, através de inspeção no interior da unidade e contacto com o responsável, que naquele ponto eram descarregadas, por bombagem existente no interior da unidade, todas as águas do processo de fabrico. Esta era uma situação com impacte negativo significativo, pois estavam a ser lançadas no coletor pluvial, águas residuais industriais com elevada carga de matéria orgânica e gorduras, sendo conduzidas para a Ria Formosa (ponto de descarga: cais de embarque).

Figura 3.25 – Localização da situação identificada no Bairro 11 de Março – Unidade Industrial Conserveira Pacheco.

Procedeu-se de imediato à ligação ao coletor de águas residuais, tendo sido informado o responsável pela unidade industrial da importância de assegurar um pré-tratamento adequado para remoção de gorduras. Houve o compromisso por parte deste, relativo aos cuidados acrescidos a ter no que diz respeito à remoção de gorduras que passou a ser efetuada em caixas de retenção no interior da fábrica, de modo a evitar a afluência excessiva ao sistema elevatório, com todas as consequências negativas para o funcionamento do equipamento da autarquia.

Com a correção introduzida, estas águas residuais deixaram de ser lançadas no meio recetor, passando a ser drenadas para o sistema elevatório e de tratamento.

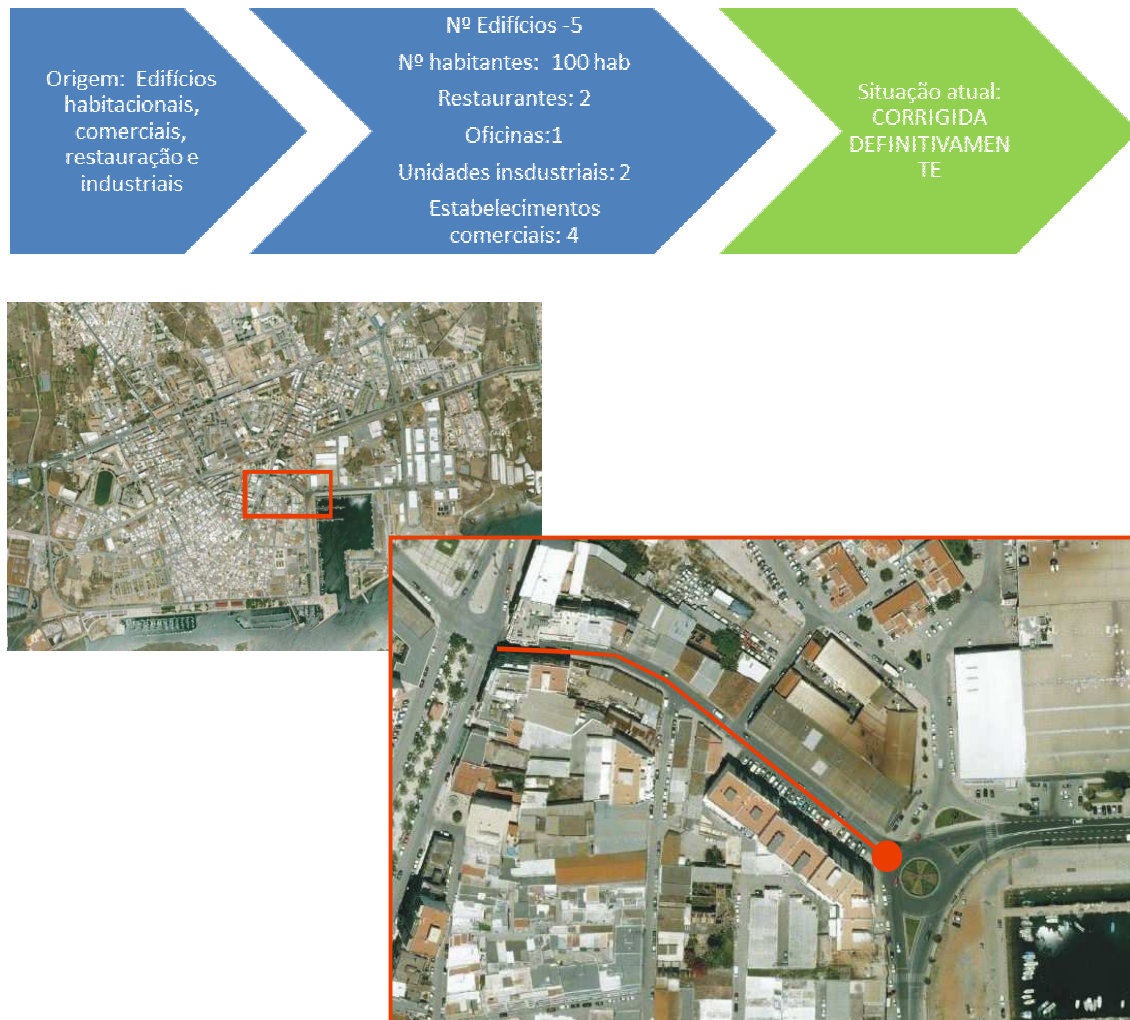
Figura 3.26 – Localização da situação identificada na Rua Patrão Joaquim Casaca.

- Relativamente ao lado norte, não sendo possível ultrapassar o obstáculo constituído pelo coletor pluvial de diâmetro 700 mm, para proceder às ligações ao coletor doméstico, a única solução tecnicamente viável consistiu na criação de um novo coletor de diâmetro 200 mm, numa extensão de 160 m, que foi ligado ao coletor que vem da estação elevatória CE3 (do Bairro 11 de Março).

Foi apresentada à Câmara Municipal, uma proposta para remodelação desta rede, tendo a mesma sido aprovada e executada em regime de empreitada, pelo que os problemas deste arruamento se encontram totalmente resolvidos. A zona intervencionada encontra-se assinalada na Figura 3.26.

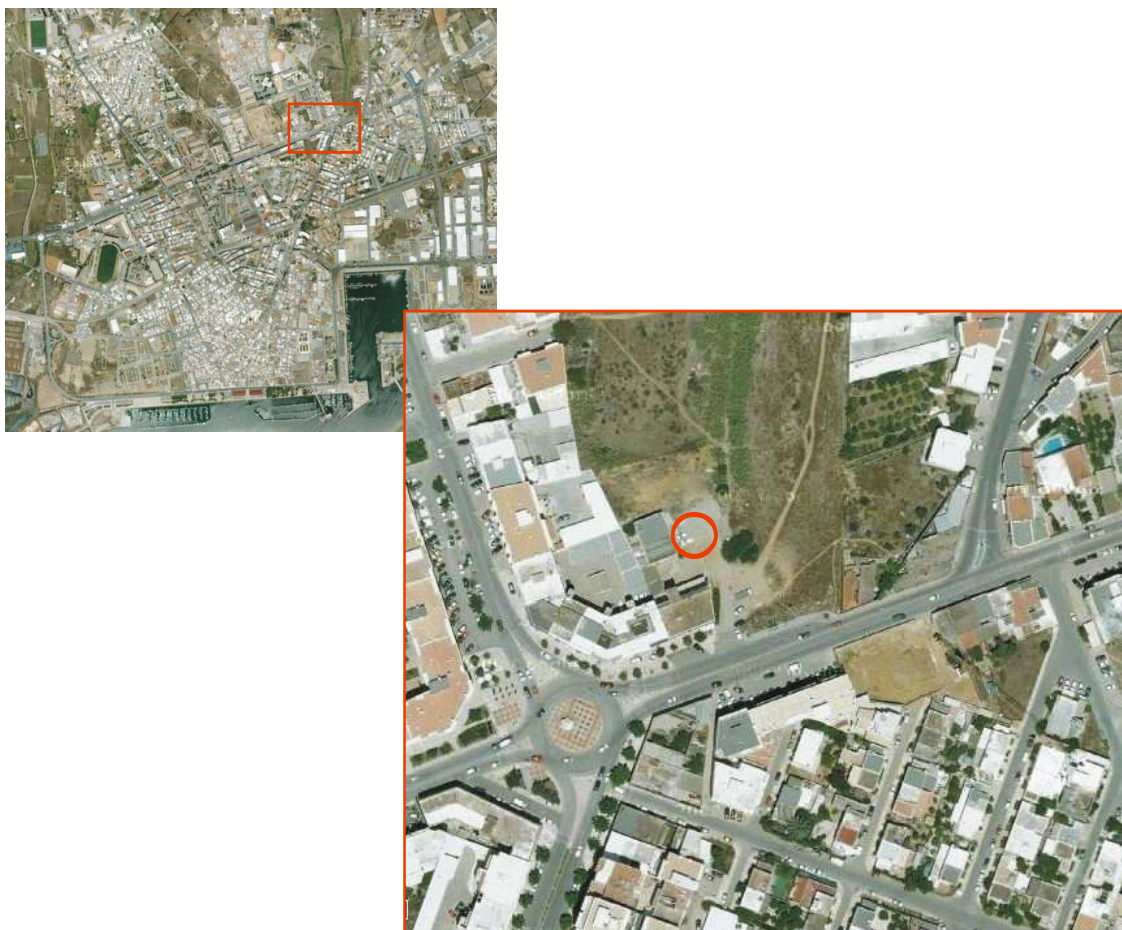
Existem três habitações unifamiliares, a Norte da EN 125, por trás do Restaurante Oceano (Figura 3.27), que se suspeitou estarem diretamente ligadas ao Ribeiro do Brejo, visto estas se encontrarem numa zona mais baixa, não tendo cotas para drenar as águas residuais domésticas para a rede de drenagem da EN 125. Contudo, esta situação não foi confirmada visualmente,

pois as caixas de ramal não estão acessíveis e a ligação ao Ribeiro deve estar efetuada já na zona onde este foi conduzido em canal (subterrâneo), a montante do atravessamento da EN 125. A situação mantém-se e o aprofundamento do seu conhecimento, para confirmação, requer a realização de algumas obras no local, para identificação das caixas de ligação. Deverá também ser agendado um levantamento topográfico, para uma análise mais aprofundada das soluções possíveis.

Figura 3.27 – Localização da situação identificada junto ao Ribeiro do Brejo, a norte da EN 125.

Esta situação encontra-se sinalizada nos registos dos serviços de saneamento, devendo ser alvo de mais intervenções, a curto prazo.

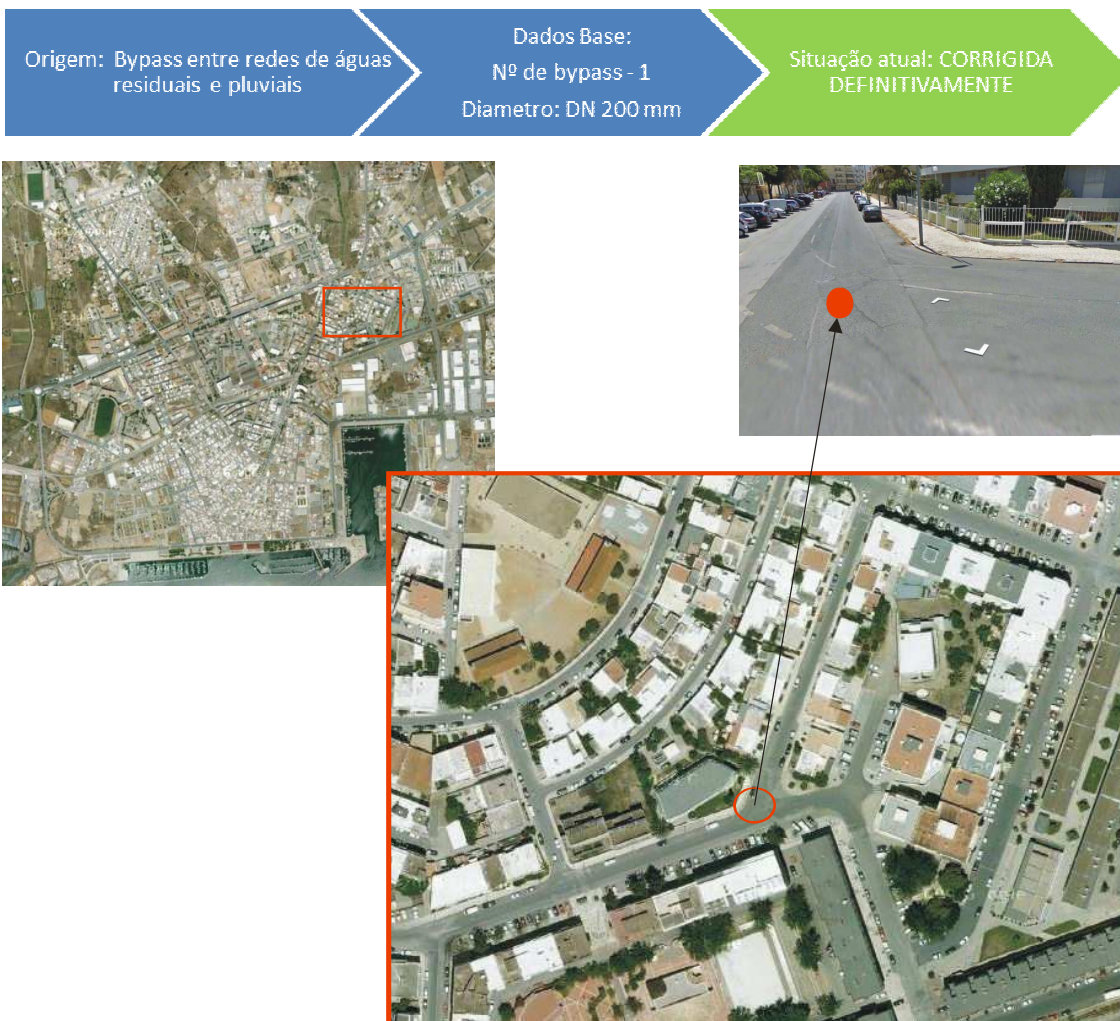
Figura 3.28 – Localização da situação identificada no Bairro da Cavalinha – Rua de Olivença com a Rua Dr. Estevão Vasconcelos.

Existe uma outra situação que importa registrar, visto tratar-se de um *bypass* entre os sistemas de drenagem de águas residuais e pluviais, localizado na transição entre a R. de Olivença e a R. Dr. Estevão Vasconcelos (no canto do CAT, Figura 3.28).

Face ao exposto, o referido *bypass* entrava em funcionamento sempre que a bombagem na CE3 era interrompida, provocando descargas de águas residuais nos coletores pluviais, sendo as mesmas drenadas para o meio recetor através dos pontos de descarga do Porto de Pesca (coletor do Brejo) e do Cais de Embarque (coletor da Trans).

Embora devam ser gradualmente tomadas medidas que promovam a separação de águas pluviais dos sistemas de drenagem de águas residuais, de forma a evitar a sobrecarga hidráulica dos sistemas elevatórios, optou-se por proceder à desativação desta ligação de *bypass*, o que foi executado de imediato.

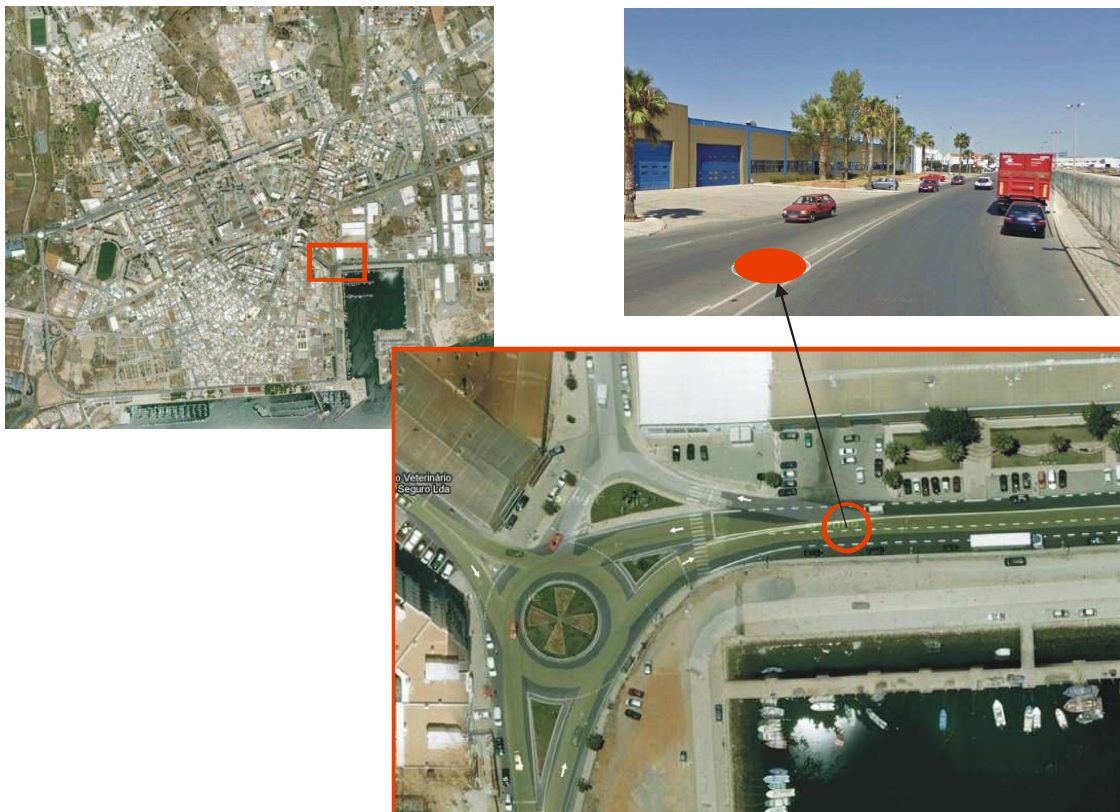
Figura 3.29 – Localização da situação identificada na Avenida dos Operários Conserveiros (no coletor do Brejo).

Operários Conserveiros, no sentido este-oeste, que efetua a drenagem das águas pluviais da 3ª fase da Zona Industrial, está ligado ao coletor do Brejo, a jusante da caixa onde existe a parede que desvia o coletor do Brejo para o coletor da Trans (conforme explicitado no início deste capítulo) (Figura 3.29);

- b) Perante a observação anteriormente citada, conclui-se que todas as águas drenadas pelo referido coletor são lançadas no coletor do Brejo, sendo descarregadas no interior do Porto de Pesca (em situação de vazante, até à baixa-mar); em situação de enchente, se o nível da maré já for superior à altura da parede do sistema de bypass existente entre o coletor do Brejo e o coletor da Trans, as águas lançadas no coletor que vem da 3ª fase da Zona Industrial, poderão ser conduzidas para o ponto de descarga situado junto ao Cais de Embarque.
- c) Esta situação obrigou a uma inspeção aprofundada da bacia de drenagem deste coletor, que será descrita mais adiante.

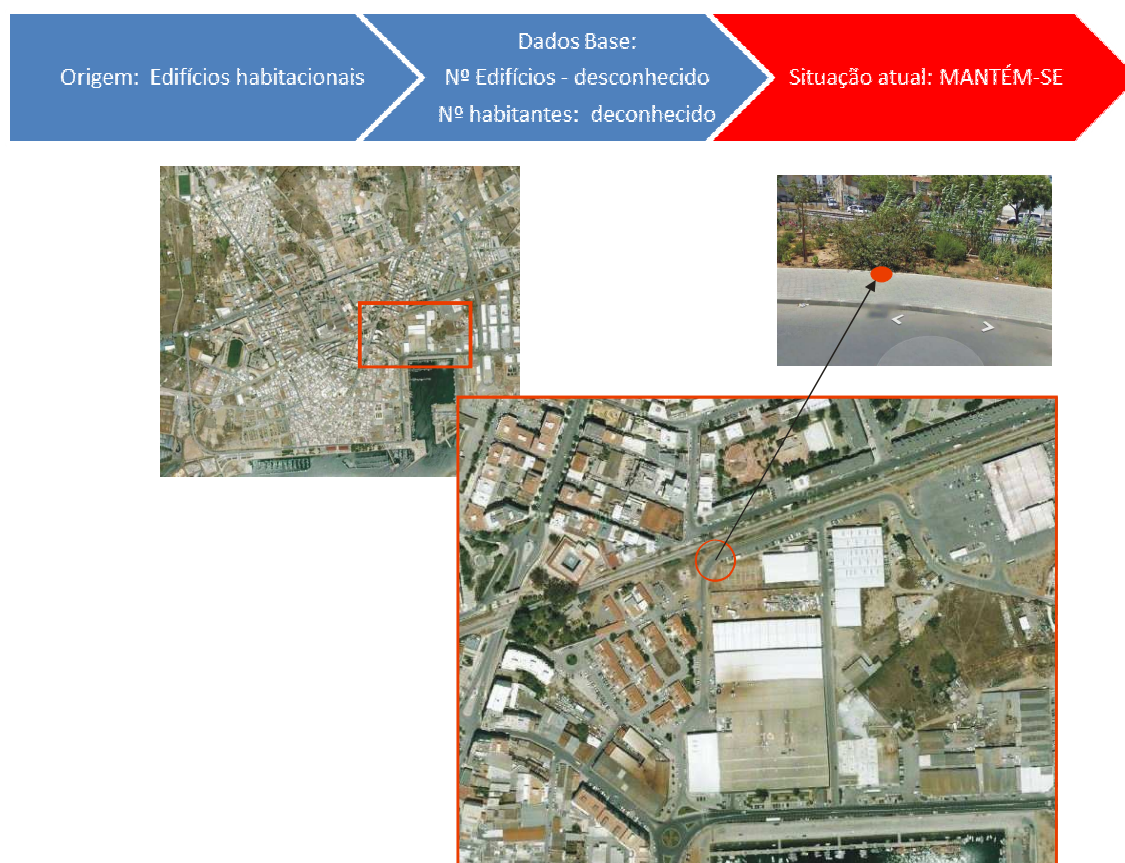
Figura 3.30 – Localização da situação identificada no coletor do Brejo a norte do edifício da BelaOlhão.

No âmbito da inspeção vídeo do coletor do Brejo descrita no ponto anterior detetou-se ainda a existência de um coletor ligado ao coletor do Brejo, no troço situado entre a BelaOlhão e a linha do caminho de ferro (Figura 3.30). O referido coletor vem do lado nascente, desconhecendo-se a sua origem; apurou-se, de acordo com o conhecimento de alguns funcionários mais antigos que, provavelmente, tratar-se á do coletor que serve o aglomerado de casas velhas situadas nas traseiras dos armazéns da zona industrial.

No momento da observação não corria qualquer caudal por este coletor, desconhecendo-se se este se encontra desativado, razão pela qual a situação vai ser mantida sob vigilância.

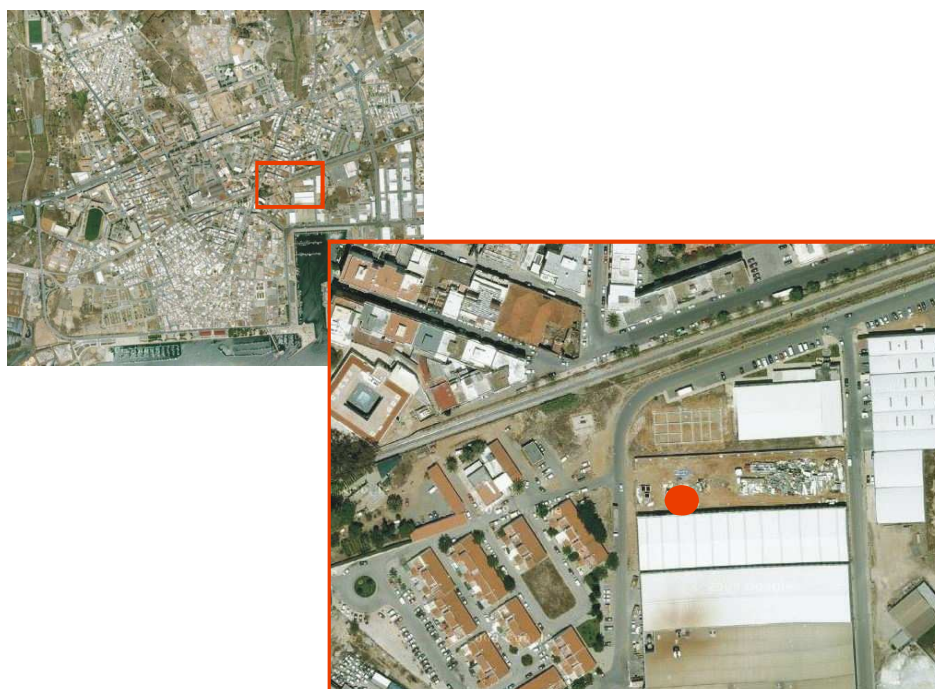
Figura 3.31 – Localização da situação identificada no coletor do Brejo – troço entre a Unidade Industrial BelaOlhão e o caminho de ferro.

dia de inspeção). No segundo dia de inspeção, verificou-se que da referida abertura saía um caudal considerável, acompanhado pela libertação de fumos/vapores intensos que se propagavam por todo o coletor, vindo sair pelas tampas que eram abertas mesmo a norte da linha do caminho de ferro, no entroncamento da Av. Calouste Gulbenkian com a R. Maria da Cruz Rolão.

Esta abertura situa-se a cerca de 70 a 80 metros da caixa situada junto à linha do caminho de ferro, extensão que foi possível registar através da inspeção vídeo. Verificou-se através de medições no terreno que a localização exata desta caixa era nas traseiras da BelaOlhão (localização assinalada na Figura 3.31), dentro da área vedada. Posteriormente, através de vistoria à unidade fabril verificou-se que o processo produtivo utilizava a água captada num furo, que servia para o arrefecimento rápido de uma das etapas de produção, sendo posteriormente a água quente descarregada na caixa que drenava para o coletor do Brejo. Embora se tratasse de água limpa, completamente isenta de quaisquer contaminantes, entendeu-se também não ser conveniente a descarga de água a tão elevada temperatura. Assim, os responsáveis pela unidade optaram por armazenar essa água, proceder ao seu arrefecimento e utilizá-la em circuito fechado.

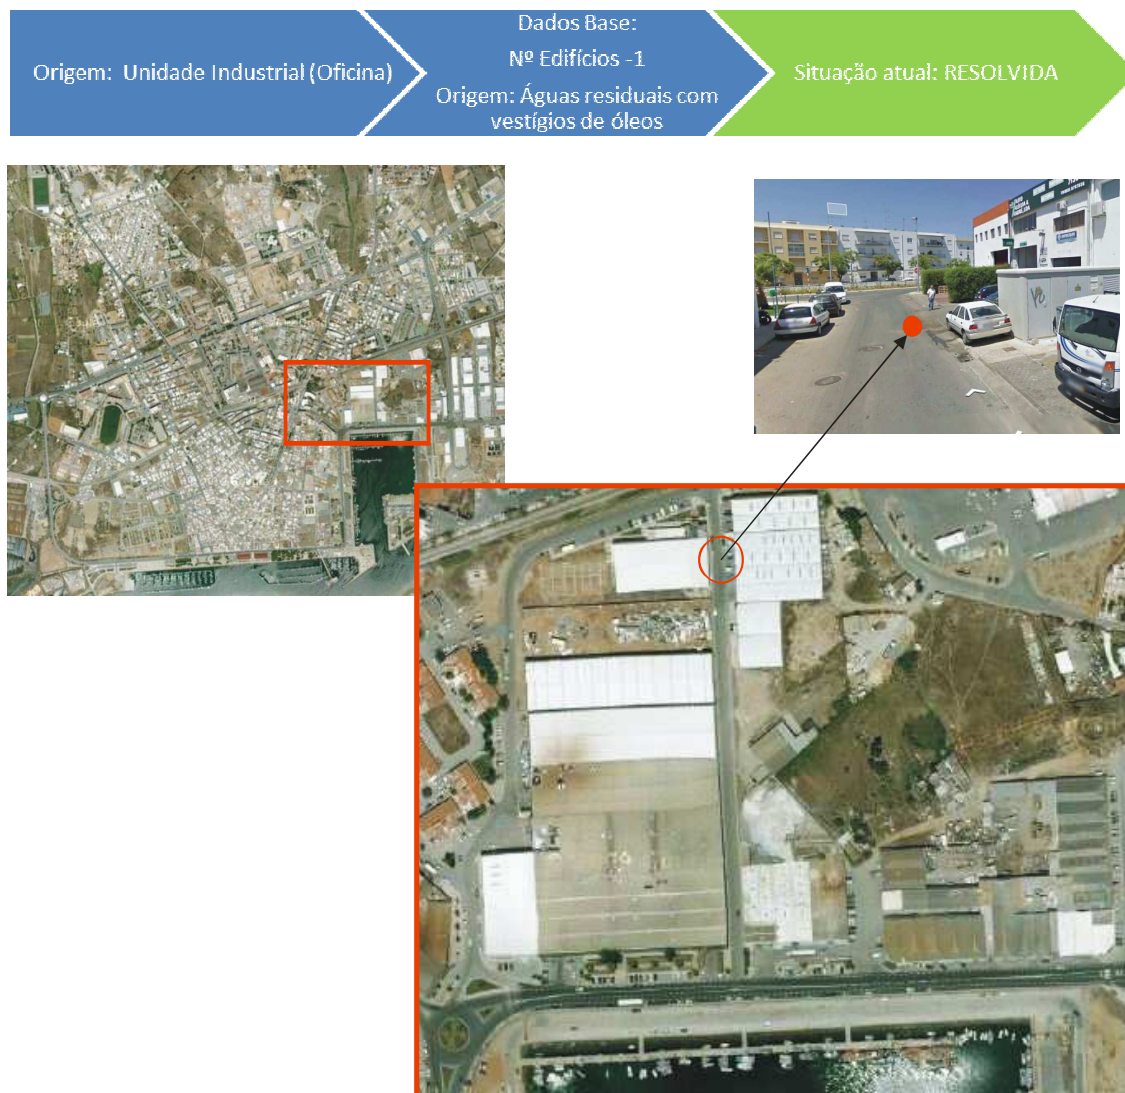
Figura 3.33 – Localização da situação identificada na rede de drenagem da Zona Industrial 3ª fase – Oficina automóvel.

Foram detetados vestígios de óleos na caixa de ramal de pluviais de uma oficina de reparação de automóveis (localizada na Figura 3.33). Através de verificações no interior das instalações confirmou-se que a esta caixa estava ligado um lavatório, suspeitando-se que possam ter sido aí despejados alguns óleos (hipótese que não foi rejeitada pelos funcionários); o proprietário do estabelecimento foi avisado que são estritamente proibidas quaisquer descargas de óleos ou outras substâncias no sistema de drenagem de águas pluviais. Tendo também sido advertido de que teria que ser mudada a ligação detetada à caixa de ramal pluvial, para a caixa de ramal de águas residuais, de forma a evitar a drenagem de águas sujas para o meio recetor, tal foi efetuado pelo proprietário e posteriormente confirmado.

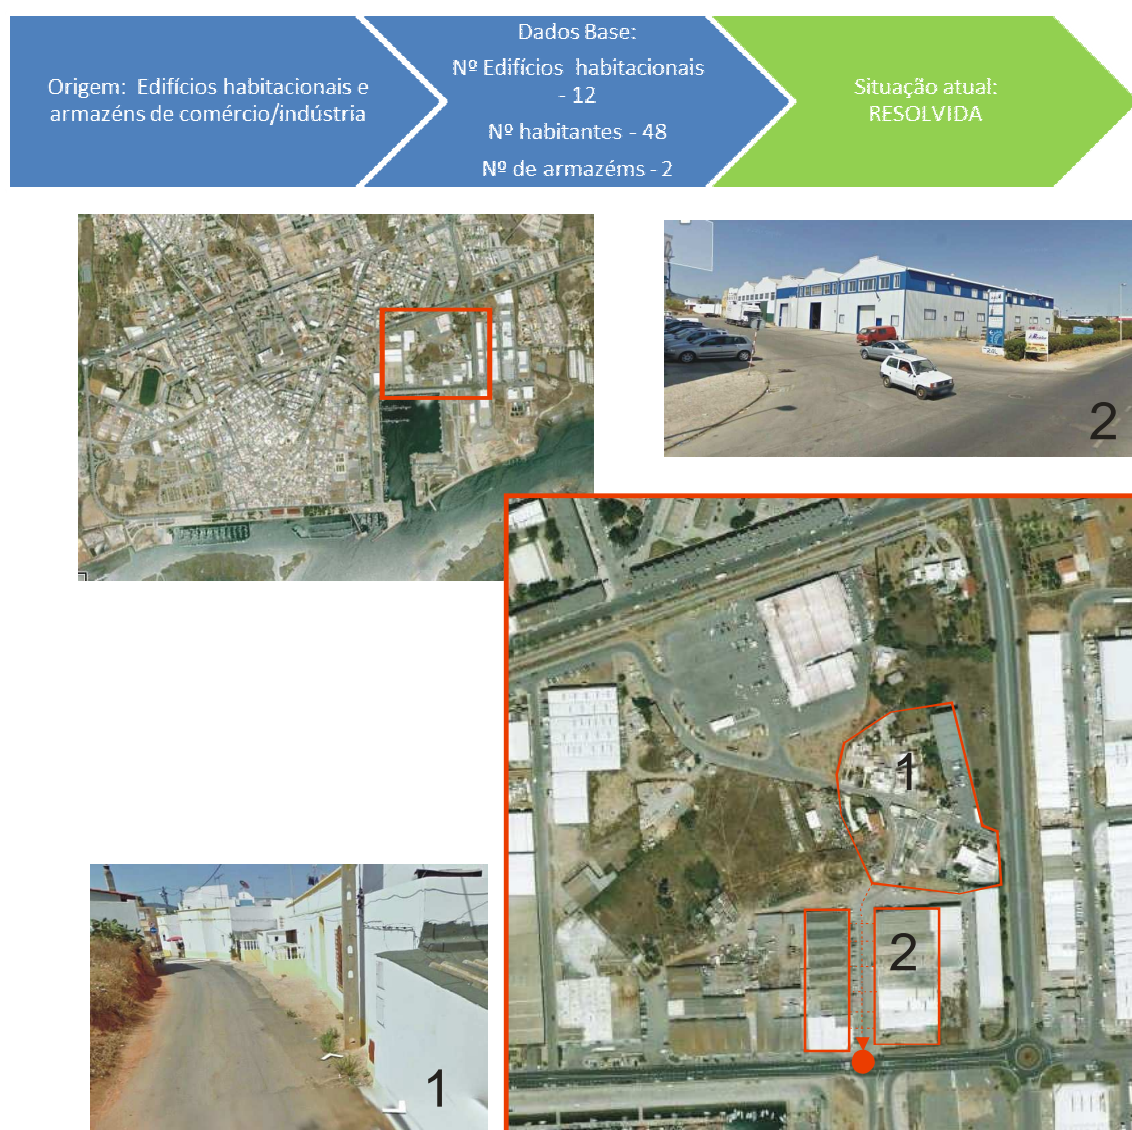
Figura 3.35 – Localização da situação identificada na rede de drenagem da Zona Industrial 3ª fase – Bairro do Galinho e armazéns comércio/indústria.

- colocou-se ainda a hipótese de ligação ao sistema de drenagem existente no interior do Porto de Pesca, pelo que foi necessário averiguar o traçado e funcionamento deste sistema, conforme se descreve adiante.

Após análise das diferentes alternativas, optou-se pela remodelação integral da rede de drenagem daquele arruamento, reformulando todo o sistema desde o Bairro do Galinho até à Av. dos Operários Conserveiros (Figura 3.35). Esta intervenção foi realizada em regime de empreitada, por empreiteiro externo, tendo o problema ficado completamente resolvido.

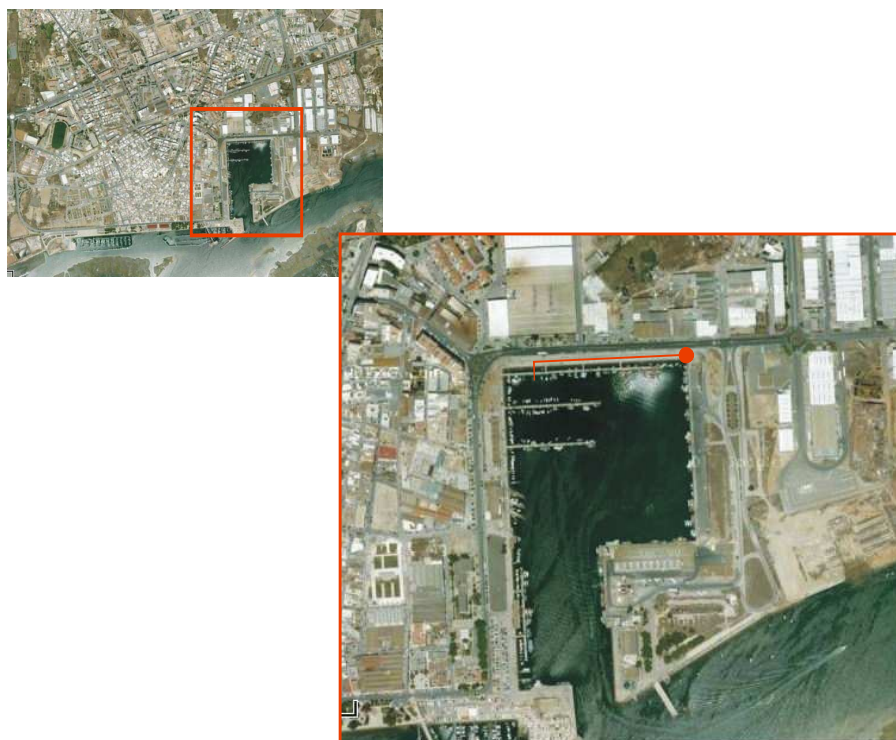
Figura 3.36 – Localização da situação identificada no Porto de Pesca de Olhão.

Após restabelecimento do funcionamento do sistema de bombagem e através de diversos ensaios realizados recorrendo ao uso de traçadores (corantes), foi possível confirmar que o sistema de bombagem se encontrava ligado ao coletor do Brejo, pois as águas da bombagem foram identificadas no ponto de descarga daquele coletor, no interior do Porto de Pesca (Figura 3.36).

Posto isto, verificou-se a necessidade urgente de proceder à correção desta ligação, tendo sido desenvolvidos pelo IPTM os trabalhos necessários para executar uma nova ligação do sistema de bombagem das águas residuais do Porto de Pesca à rede pública de drenagem de águas residuais que se desenvolve ao longo da Av. dos Operários Conserveiros (Figura 3.37). Com esta medida foram desviadas do meio recetor as águas residuais de diversas unidades e armazéns existentes naquela área (restaurante, Docapesca, armazéns de lavagem e processamento do pescado, instalações sanitárias, entre outras). Resolveu-se assim um problema grave que perdurou durante anos, contribuindo para a contaminação da Ria Formosa.

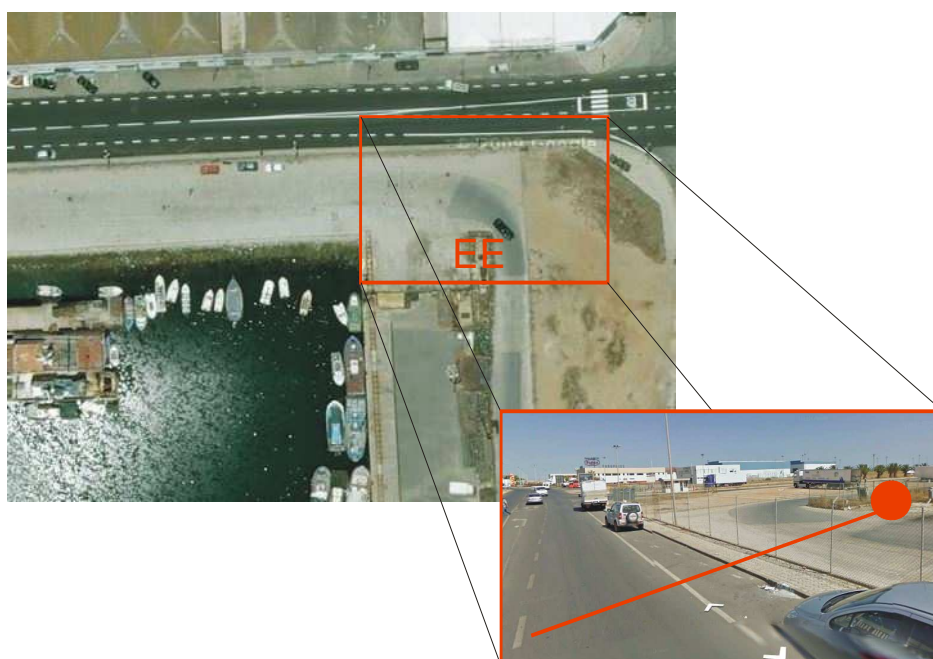
Figura 3.37 – Ponto de ligação da rede interna do Porto de Pesca à rede pública de drenagem de águas residuais – situação após correção.
