**SISTEMAS URBANOS DE DRENAGEM DE ÁGUAS RESIDUAIS E
PLUVIAIS**

**CONTRIBUTO PARA A ANÁLISE DA PROBLEMÁTICA DA INTERFERÊNCIA DOS
DOIS TIPOS DE SISTEMAS – CASO DE ESTUDO: CIDADE DE OLHÃO**

Relatório para a obtenção do Grau Mestre
Mestrado Integrado em Engenharia do Ambiente

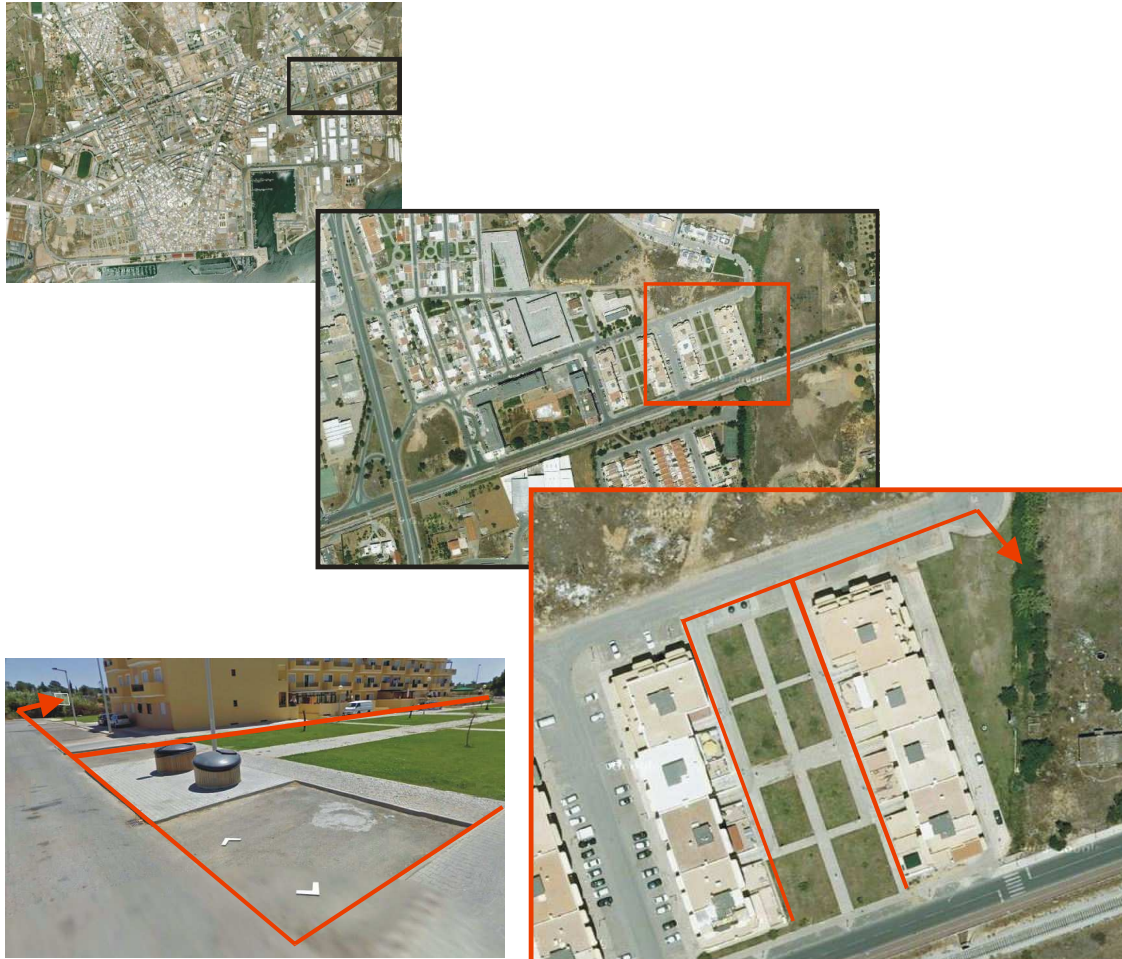
Figura 3.38 – Localização da situação identificada na Urbanização Quinta da Nau.

Foi verificada individualmente a situação de cada um dos blocos da Quinta da Nau (Figura 3.38), recorrendo à viatura de desobstrução de coletores que, através da injeção de água limpa e da introdução da mangueira de pressão nos coletores, permitiu concluir como se encontravam feitas as ligações:

Relativamente aos lotes ainda em construção, os construtores foram alertados e informados sobre a correta identificação das caixas de ramal.

Foi aspirada a água parada que se encontrava na linha de água que atravessa o caminho de ferro na Avenida Calouste Gulbenkian e procedeu-se à desinfestação de toda a zona contra insetos.

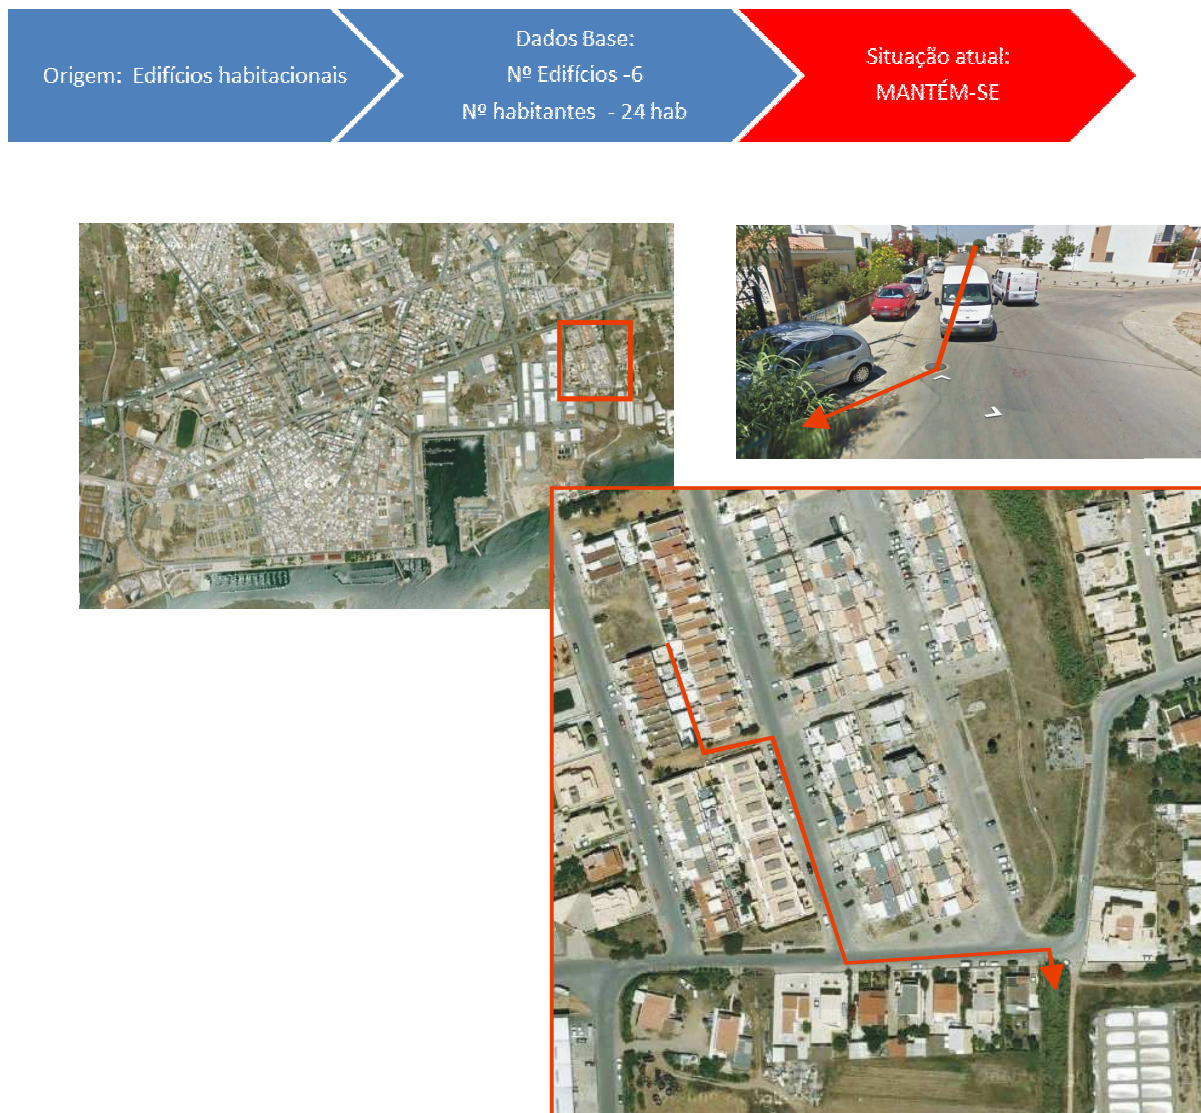
Figura 3.39 – Localização da situação identificada na Urbanização das Âncoras.

Na sequência de reclamação sobre o aparecimento de águas residuais junto ao pontão da linha de água que se desenvolve a nascente da Urbanização Quinta das Âncoras, confirmou-se a existência de descargas de águas residuais no coletor pluvial (localização assinalada na Figura 3.39).

Através de diversas inspeções aos coletores pluviais dos vários arruamentos detetou-se que em alguns lotes existem máquinas de lavar e lavatórios cuja drenagem é efetuada para a rede pluvial. Por esta razão e atendendo às deficientes condições de escoamento da linha de água,

acumulam-se águas paradas contendo detergentes, o que promove o desenvolvimento excessivo de vegetação e de pragas de insetos que afetam a zona.

Dever-se-á interditar este tipo de descargas de águas residuais nos coletores pluviais, obrigando a que os moradores efetuem no interior dos seus lotes as alterações necessárias. Foram notificados os moradores, pelo que esta situação aguarda resolução.
