## CARACTERIZAÇÃO DA TAIPA DA SERRA DE MONCHIQUE

**Tema 2:** Materiais e Comportamento

**Palavras-chave:** Taipa, Resistência, Ensaios

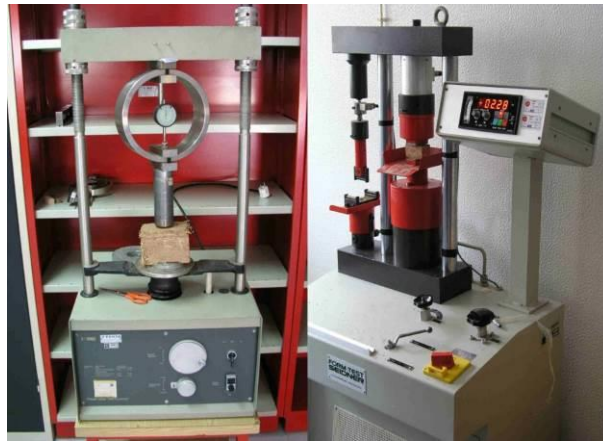
Fig.1 - Equipamentos utilizados, maquina de CBR Triaxial-tester T4010 Electronic e maquina de ensaio de argamassas Form+Test Seidner, tipo 505/200/10DM. (Bexiga 2007: 117). Fotos do autor

Devido a estas limitações, foram consideradas normas de ensaio existentes. No caso da compressão (E197-Proctor, compactação leve em molde pequeno) adoptando-se a dimensão de provete de 12 x 7 x 6.5 [cm]. Posteriormente, os resultados obtidos foram aferidos com ensaios standard da mesma norma, tendo-se constatado a correlação entre os procedimentos adoptados. Utilizaram-se, ainda, duas normas relativas a argamassas, a NP EN 1052-1 para a determinação da resistência à compressão e a NP EN 1052-2 para a determinação da resistência à flexão. O equipamento disponível para estes ensaios designa-se por Form+Test Seidner e permite realizar sucessivamente os dois ensaios anteriormente referidos, primeiramente o ensaio à flexão sobre provetes com 40 x 40 x 160 [mm], obtendo-se a tensão na fibra traccionada mais afastada e depois, o ensaio à compressão sobre as duas metades resultantes daquele. (Fig.1)

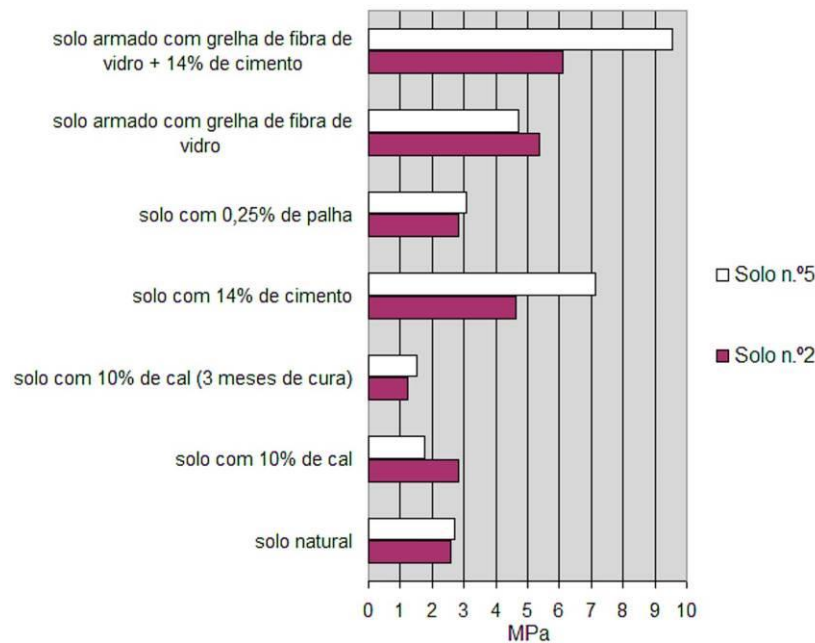
Fig.2 - Gráfico comparativo dos resultados relativos aos solos n.º 2 e n.º 5, da segunda série de ensaios. Gráfico do autor.

Nesta última série de ensaios, foram testados provetes de solo natural e provetes estabilizados com 14% de cimento, 10% de cal com 1 e 3 meses de cura e amostras de solo armado com rede de fibra de vidro e solo armado, conjuntamente, com rede de fibra de vidro e 14% de cimento. Os melhores resultados, obtiveram-se para provetes reforçados com armadura de rede de fibra de vidro (reforço tipo II) 5.36 MPa a 4.72 MPa e para as soluções de adição de 14% de cimento (reforço tipo I) 4.62 MPa a 7.12 MPa. De realçar que a junção destas duas técnicas (reforço tipo III) 6.11 MPa a 9.55 MPa, apresentou uma maior resistência, registando cumulativamente, o maior aumento da resistência à compressão (2.3 a 3.5 vezes), à tracção (6 vezes) e ao corte (2 a 3.5 vezes), superando as amostras restantes e parecendo indiciar uma maior capacidade resistente à acção sísmica. (Fig.2)

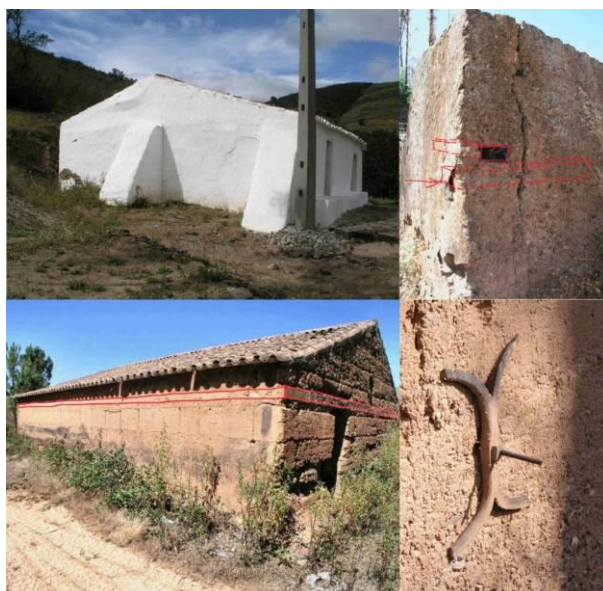
Fig.3 - Exemplos de técnicas de reforço estrutural. Fotografias do autor.

- Colocação de esticadores e linhas para contenção periférica de paredes, visando remediar a ocorrência de anomalias. Desligamentos em cunhais com acentuada fissuração vertical ou rotações de paredes de fachada.
- Reforço de paredes através da colocação de contrafortes, viabilizando a estabilização de cunhais medianamente danificados, ou a falta de verticalidade das próprias paredes.
- Contenção de paredes com alvenaria de pedra e reforço de base de parede com poial elevado, em estabilização de paredes severamente danificadas com perda da ligação em cunhais e na base, apresentando grande instabilidade por rotação. (Fig.3)

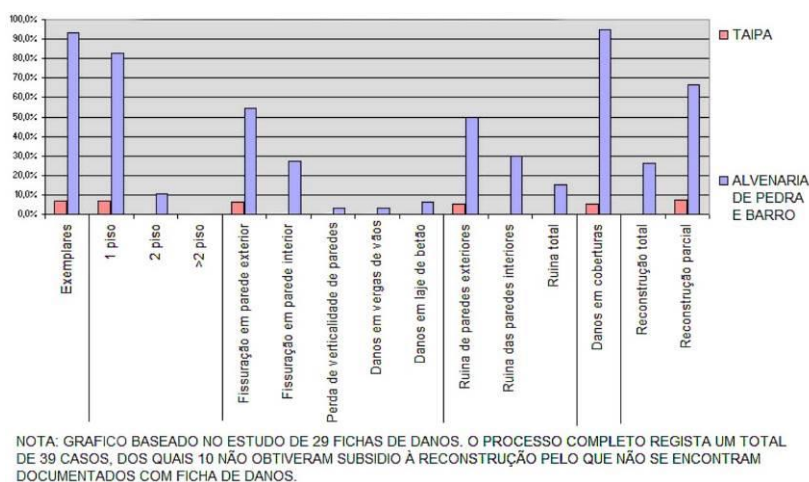
Fig.4 - Quadro resumo do inquérito aos estragos causados em Monchique pelo sismo de 28/2/69. Gráfico do autor.

Esta informação, composta por um total de 39 casos, dos quais só existem 29 fichas devidamente documentadas, mostra que os danos registados em construções de terra constituíram uma percentagem de 6.9%, ou seja, apenas 2 casos documentados, respectivamente em Fornalha - Alferce e em Forno Velho – Marmelete, correspondendo a danos de fissuração em paredes, em ambos os casos, e estragos em cobertura e ruína de parede exterior em Alferce. (Fig.4)
