Um Contributo para a Caracterização Mecânica e Análise Sísmica da Construção em Taipa

Ana Teresa Graça¹, Alfredo M. Braga², Fátima Farinha³

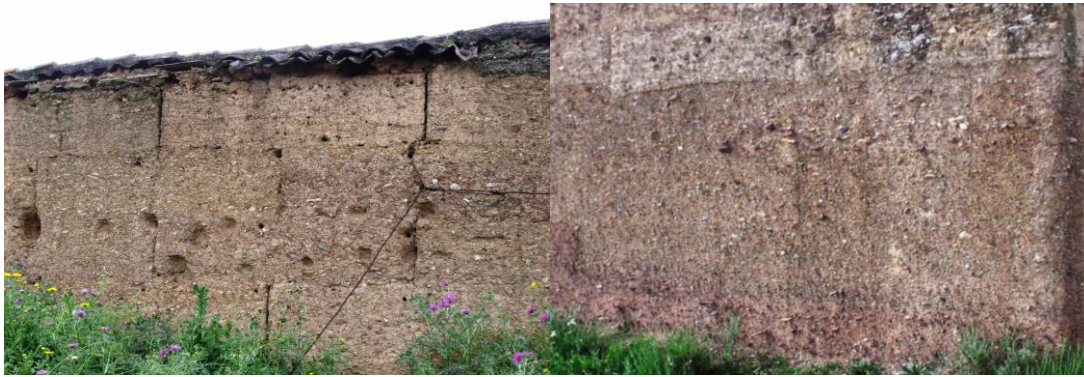
Figura 1: Aspeto de duas paredes de taipa

A construção em taipa consiste na edificação de muros praticamente monolíticos construídos em fases, de dimensões médias 150 x 50 x 50 [cm] (comprimento x espessura x altura), onde a terra, de características argilosas, é bem compactada no interior de taipais de madeira amovíveis, dispostos paralelamente (Figura 1). Em alguns casos as juntas são executadas com uma mistura de terra e cal tornando mais facilmente identificável as fases construtivas (Figura 2).

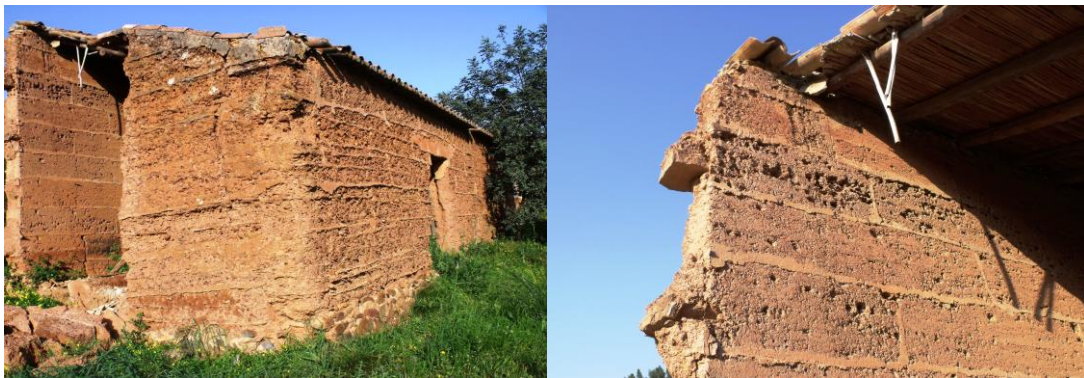
Figura 2: Paredes de taipa com juntas de terra e cal

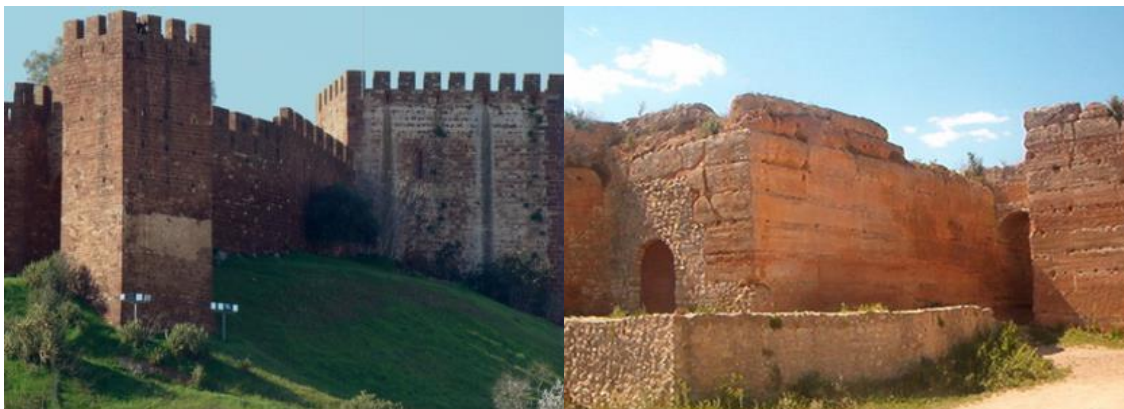
Figura 3: Castelos de Silves (à esquerda) e Paderne (à direita)

país, e em particular no Algarve [6], que se manifesta a sua maior presença onde é possível identificar construções em taipa quer civis, quer edificações militares, de que são exemplos, as muralhas / castelos de Silves e Paderne (Figura 3), Tavira, Faro, Salir, entre outras.

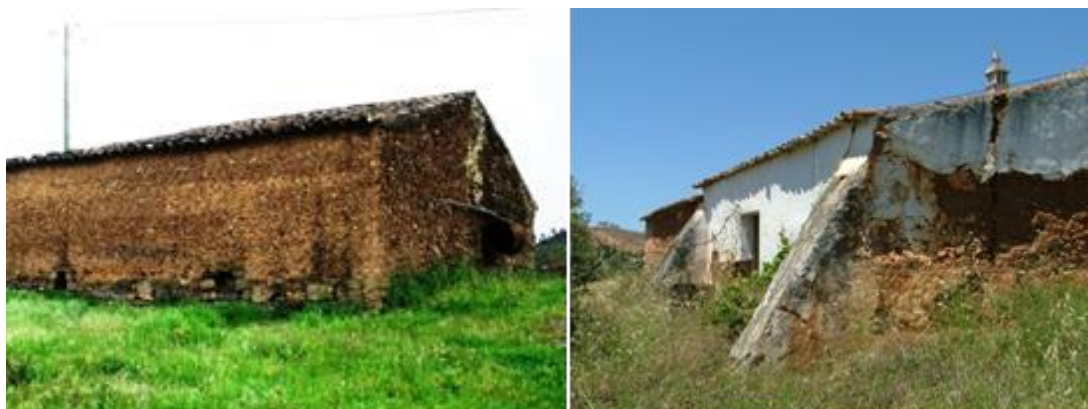
Figura 4: Construções tradicionais em taipa, no concelho de Silves

No âmbito desta investigação foram observadas, na região do algarve, dezenas de construções tendo-se selecionado vinte dessas construções para uma análise mais detalhada (Figuras 4 e 5).

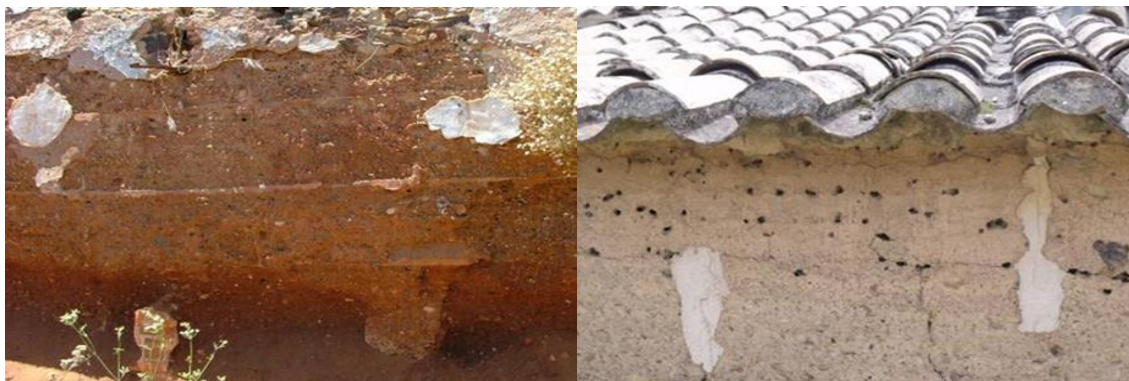
Figura 8: Erosão em parede de fachada (à esquerda) infestação por insetos (à direita)

As principais patologias identificadas são: a fissuração, revelando o deficiente comportamento mecânico; a erosão ao nível das paredes em consequência da água da chuva, principalmente, quando associada ao vento e o ataque de insectos em paramentos não revestidos. Ao nível dos elementos de madeira, quer utilizados como reforço sobre os vãos na forma de lintéis, quer utilizados como elementos de cerramento de vãos, apresentam-se, no geral, bastante degradados pelo apodrecimento do próprio material em resultado do estado de abandono em que se encontram (Figura 8).

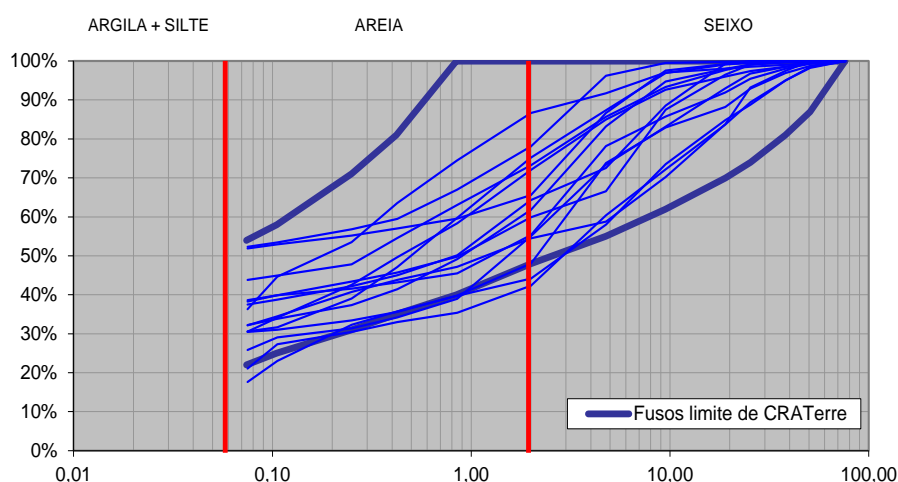
Figura 9: Análise comparativa das curvas granulométricas, com os fusos limite de CRATerre

Procedeu-se à extração, “*in situ*”, de material em catorze edificações, designadamente, nas que se encontravam desabitadas e abandonadas e quando não resultava consequências para o respetivo estado de conservação. Para as amostras recolhidas foram efectuadas análises granulométricas no sentido da caracterização física das amostras e ensaios de avaliação do comportamento mecânico do material. As análises granulométricas foram feitas de acordo com a Especificação 239 – 1970 [3], relativa à análise granulométrica por peneiração húmida, tendo sido efectuada a comparação com as indicações do grupo de investigação francês, CRATerre (Centre de Recherche et d’Application - Terre) [2]. Na Figura 9 apresentam-se os resultados obtidos bem como os fusos limite propostos por CRATerre constatando-se que 85% das amostras estudadas se situam dentro daqueles limites

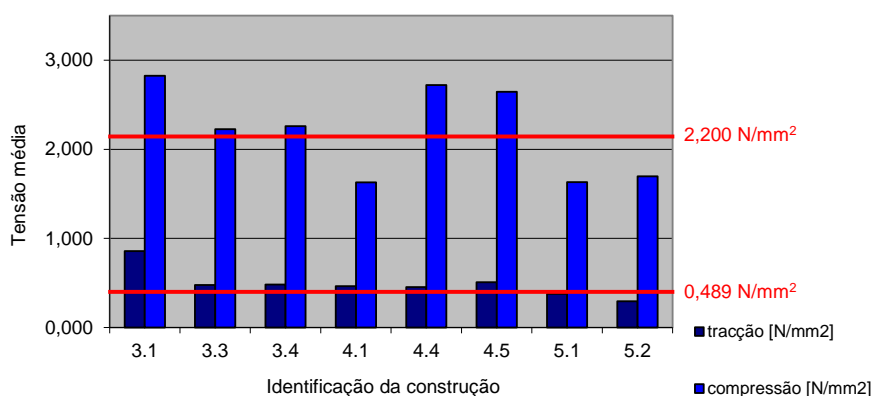
Figura 11: Tensões médias de flexão e compressão para as várias construções

A tensão de tracção apresentou um mínimo de 0,295 N/mm², obtido para a edificação 5.1, localizada no concelho de Alcoutim e um valor máximo de 0,857 N/mm², obtido para a construção 3.1, localizada em Silves, com um valor médio de 0,489 N/mm².

A tensão de compressão varia entre um mínimo de 1,628 N/mm², obtido para a construção 4.1 localizada no concelho de Silves e um máximo de 2,826 N/mm², obtido para a edificação 3.1 localizada em Monchique, com um valor médio de 2,200 N/mm². Com as tensões médias de tracção e compressão obtidas para cada construção foi executado o gráfico representado na Figura 11, que, em abcissa, identifica as construções e em ordenada, os valores da tensão média.

Os melhores valores de resistência à tracção e compressão foram obtidos para a construção 3.1, localizada, tal como já foi referido, em Monchique, enquanto os piores valores correspondem às construções 5.2 (tracção) e 4.1 (compressão) respectivamente.

O valor médio obtido para a tensão de flexão corresponde a 22% do valor médio obtido para a tensão de compressão.
