**ARQUEOLOGIA DA ARQUITETURA E ANÁLISE PARAMENTAL
O CASO DO CONVENTO DE SANTO ANTÓNIO, LOULÉ.**

Dissertação para obtenção do Grau de Mestre em Arqueologia

Tomou-se como exemplo para este estudo o Convento de Santo António de Loulé, em que o claustro se encontra em estado de ruína.

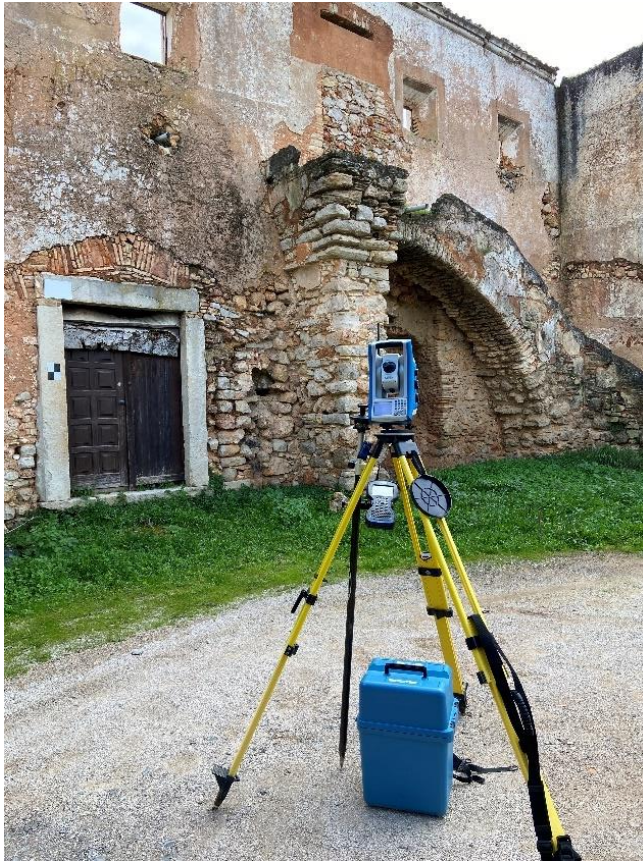
Figura 2 - Estação Total + alvo. (foto do autor)

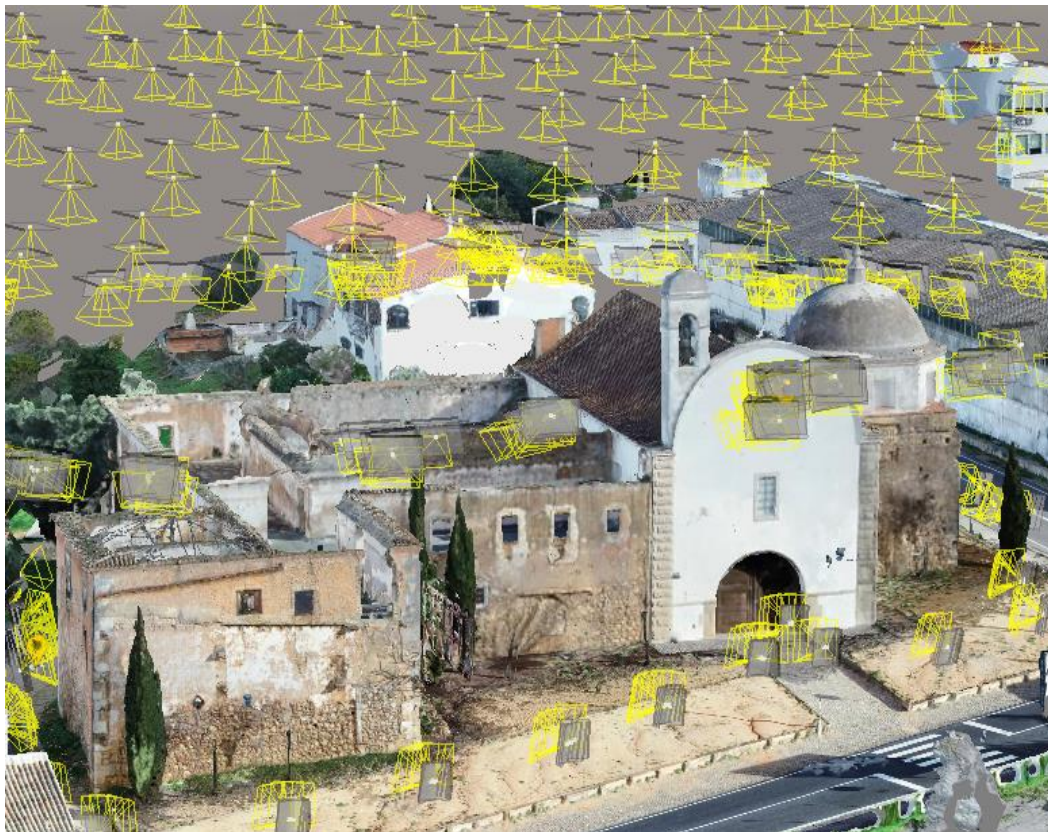
A fotogrametria pode ser realizada de duas formas: a estereoscópica que implica a tiragem de fotografias com uma sobreposição entre estas¹¹, numa posição perpendicular ao objeto e a fotogrametria convergente que parte da tiragem de várias fotografias com ângulos diferentes, mas da mesma posição o que permite cumprir a cobertura das zonas sombra¹².

Figura 3 - Fotogrametria estereoscópica tiradas por drone, e fotogrametria convergente ao nível do solo. (foto do autor)

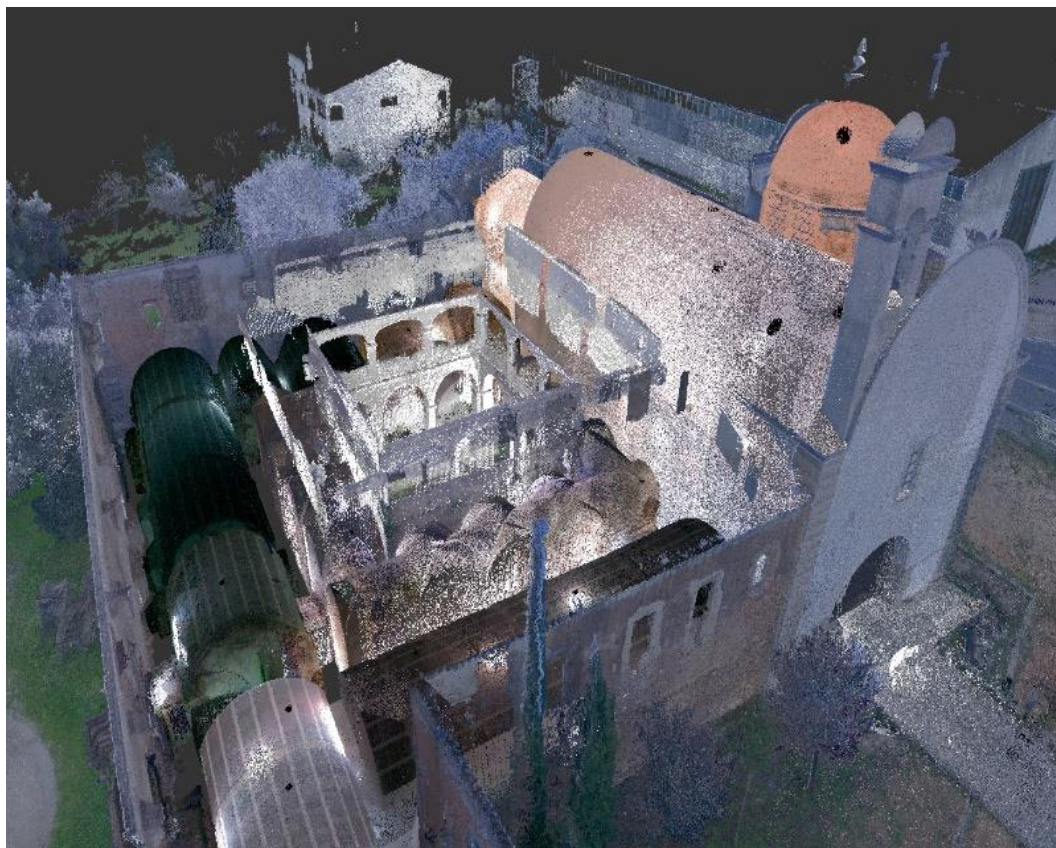
Figura 4 - Nuvem de pontos incluindo as divisões interiores. (foto do autor)

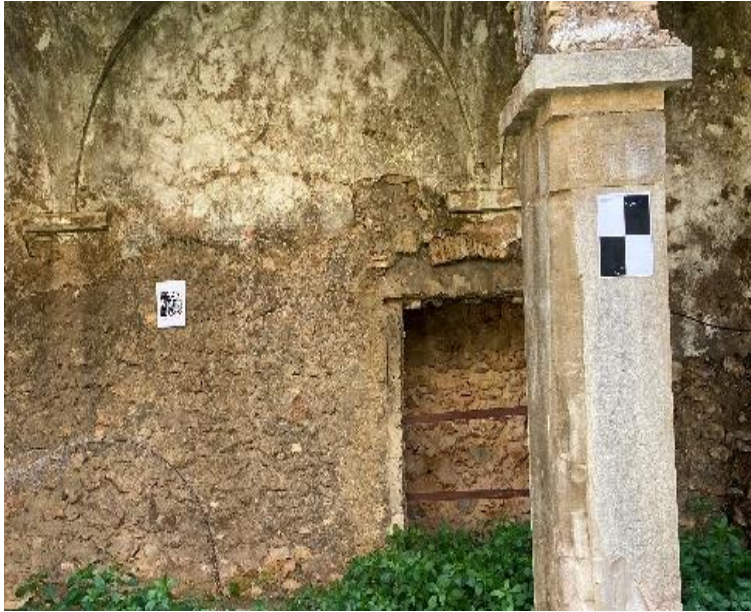
Figura 8 - Alvo em cruz e ao fundo alvo QRcode. (foto do autor)

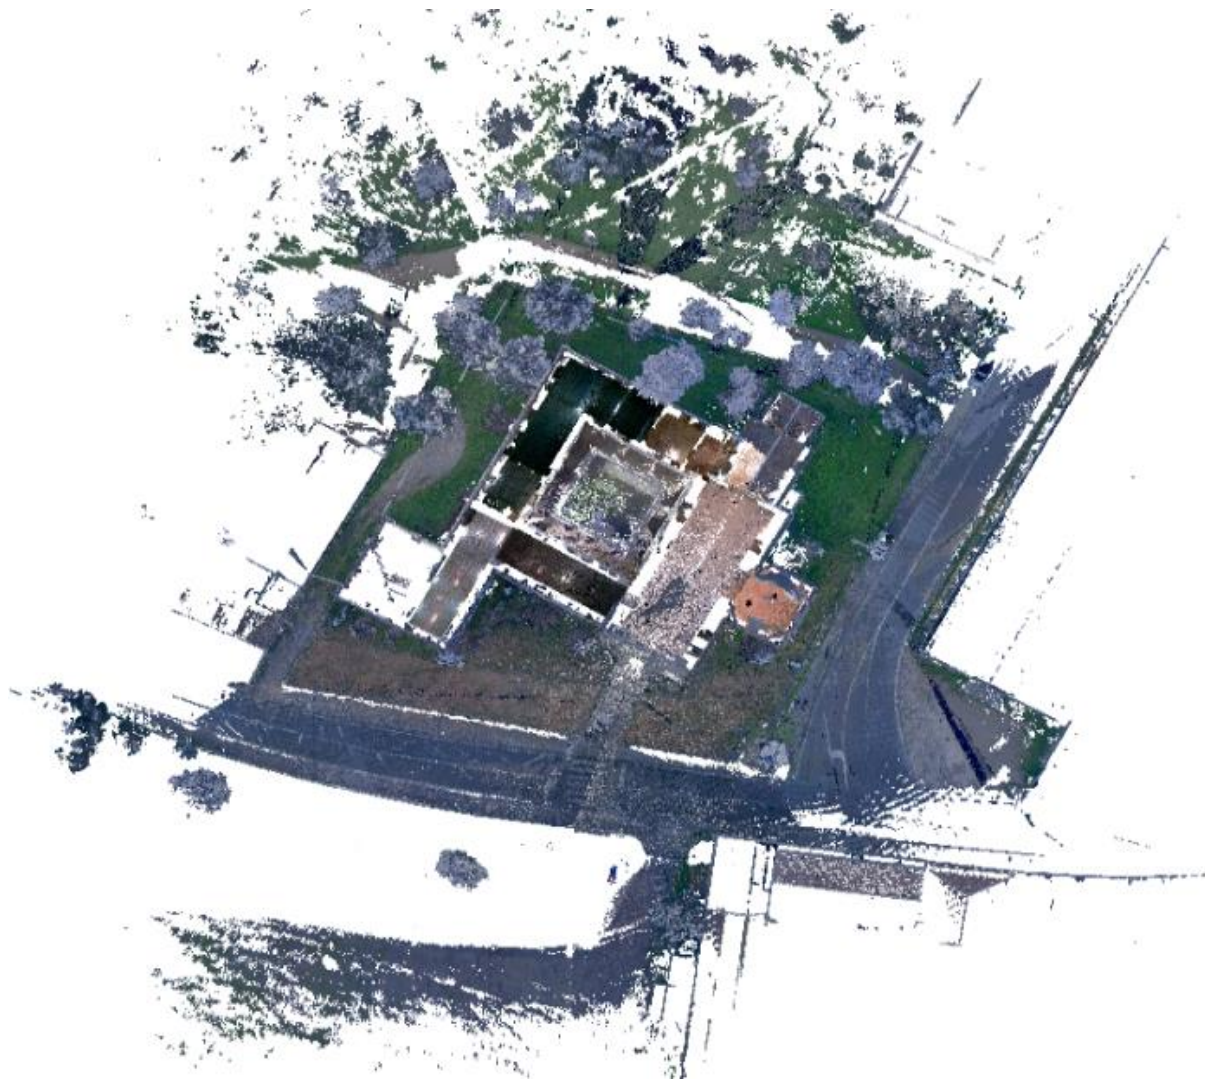
Em relação à utilização de laser scanner, este importa grandes quantidade de dados devido à densidade de medições que executa o que torna uma vantagem no sentido em que tudo o que esteja no alcance é medido (cf. Figura 10). No entanto mede objetos desnecessários. As nuvens

Figura 10 - Nuvem de pontos em bruto. Note-se os objetos medidos além do convento. (foto do autor)

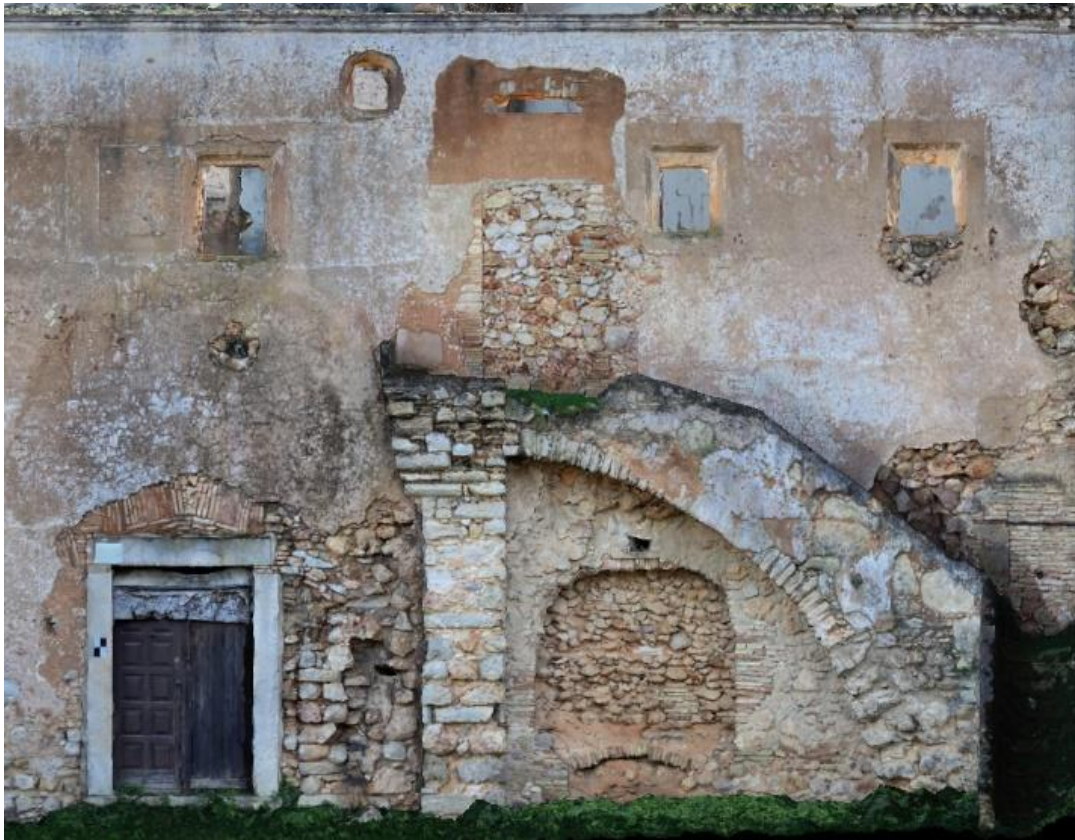
A fotogrametria passa por um processo diferente, mas como a nuvem de pontos, cria também um modelo em 3D, mas com fotografia digital (cf. Figura 11). A fotogrametria realizada no modo estereoscópico e convergente requer outro tipo de atenção que o laser scanner não necessita, que é a escolha objetiva das zonas a fotografar, pelo que se deve ter perceção angular

Figura 11 - Paramento proveniente da fotogrametria. (foto do autor)

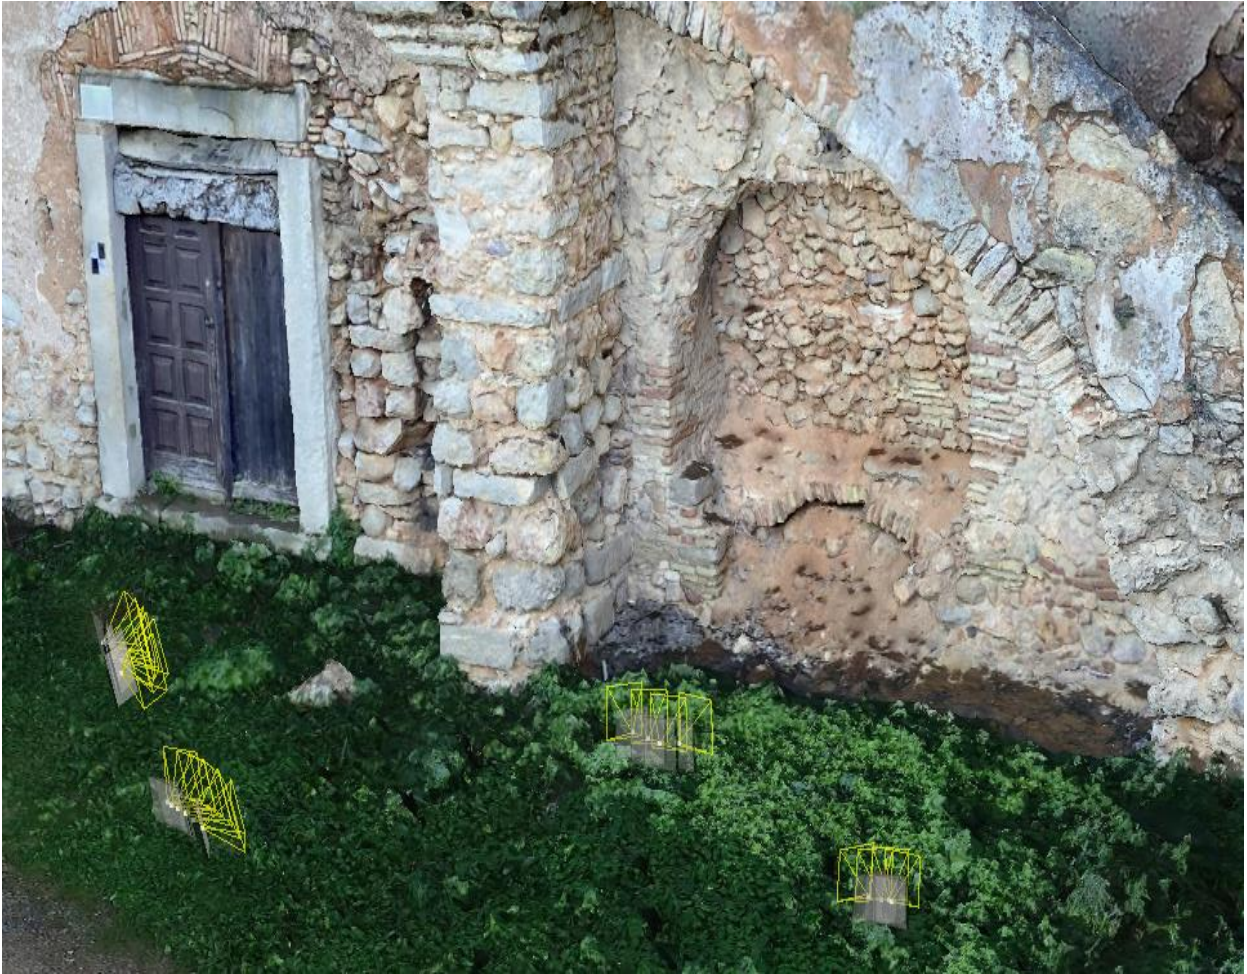
Figura 22 - Fotogrametria convergente ao nível do solo. Software Bentley Context Capture (foto do autor)

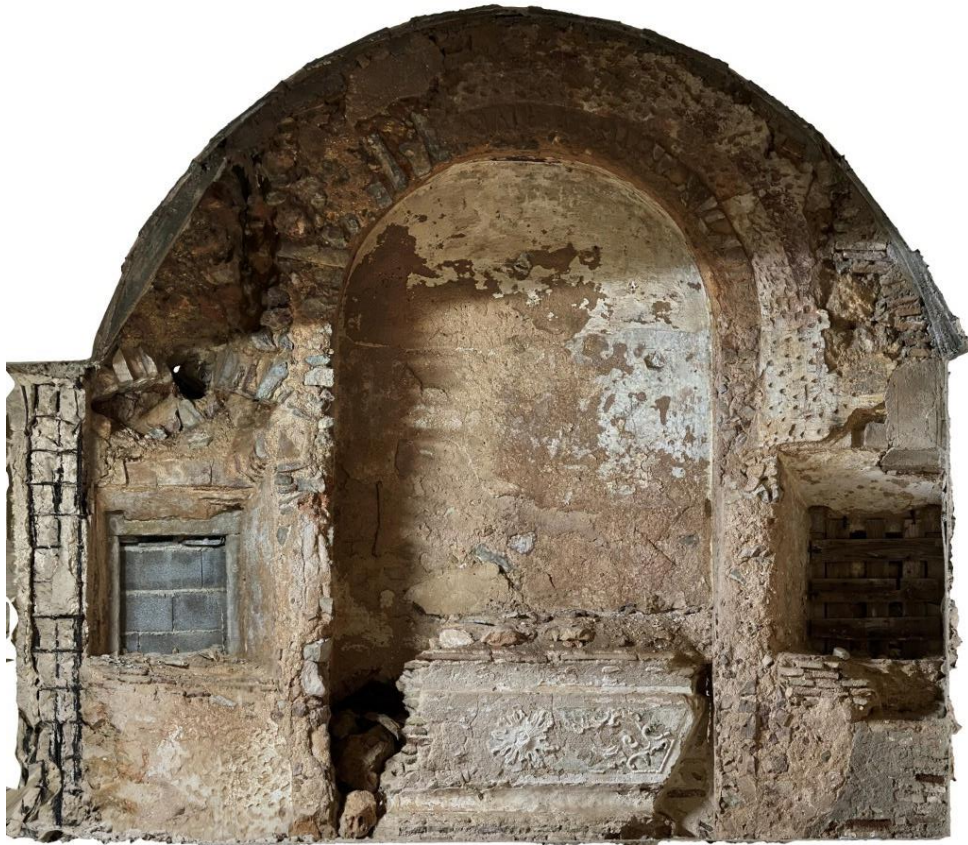
Figura 37 - Mesa do Altar da Casa do Capítulo. (foto do autor)³²

³² Aqui demonstra um exemplo do elevado estado de degradação do interior do edifício.

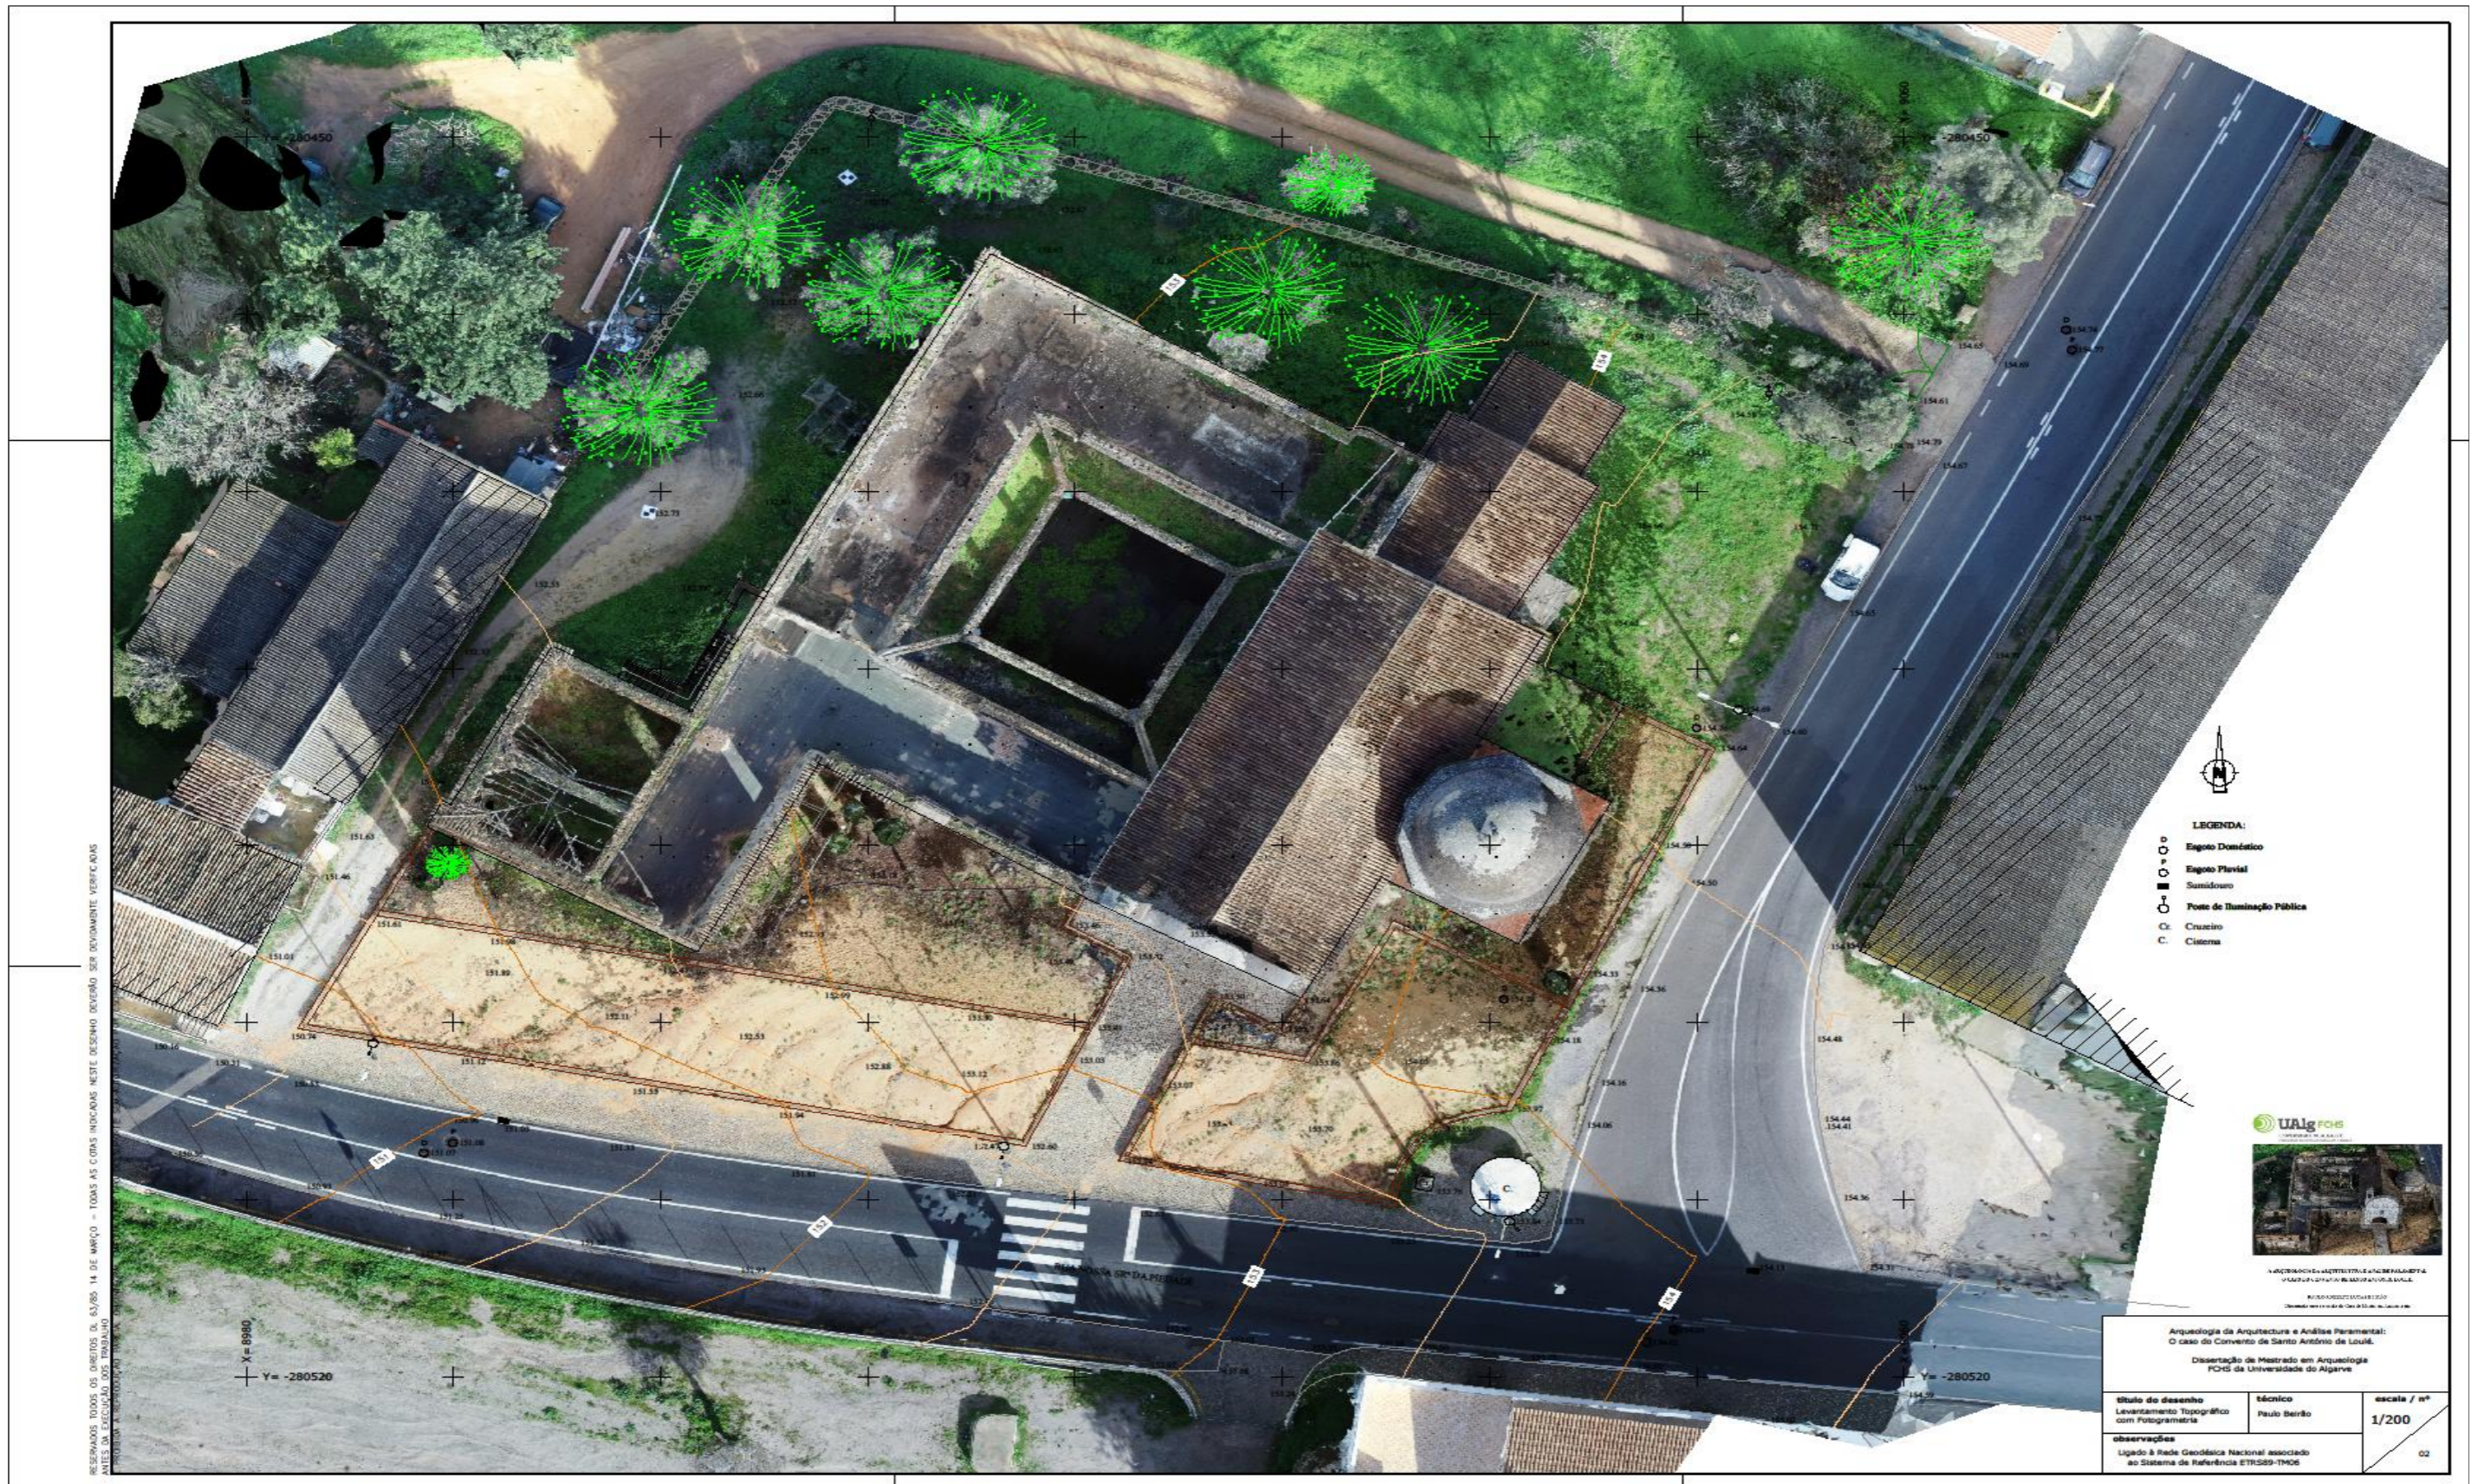
Desenho 2 - Levantamento topográfico com fotogrametria.
