José Manuel
Viegas,
Jean-Pierre
Gonçalves,
Área
Departamental de
Eng^a Civil da
EST/UAlg

Controlo de Construção da Barragem da Caroucha. Principais Aspectos de Natureza Geotécnica

Descrevem-se os principais aspectos de natureza geotécnica surgidos durante a fase de construção da barragem da Caroucha, cujo controlo de construção foi assessorado pela Escola Superior de Tecnologia da Universidade do Algarve (EST/UAlg), ao abrigo de um contrato de prestação de serviços celebrado com a Direcção Regional de Agricultura do Algarve (DRAALG).

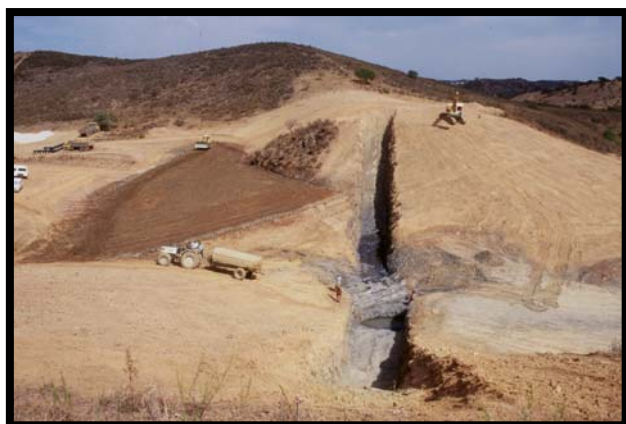
Fotografia 1 – Vista geral da fundação da barragem

A barragem da Caroucha (*vd.* Fotografias 1 e 2) localiza-se na ribeira da Caroucha, a montante da povoação da Junqueira, no concelho de Castro Marim. Trata-se de uma barragem de aterro com 18.8 m de altura, medida a partir da cota mínima da fundação (15.42 m) até à cota do coroamento (34.22 m), tendo este último um desenvolvimento de 150 m e a albufeira uma capacidade de armazenamento de 600 000 m³.

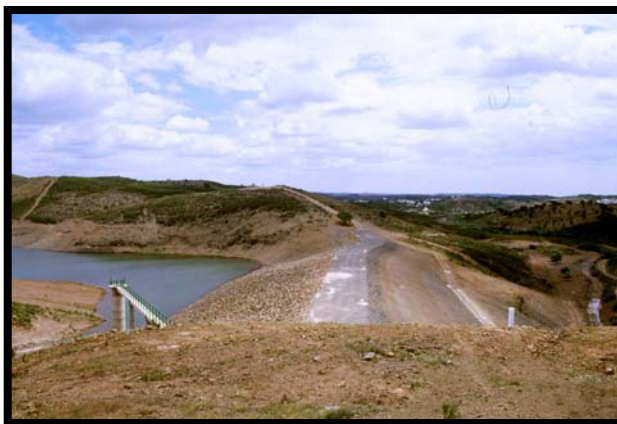
Fotografia 2 – Vista geral da barragem concluída
