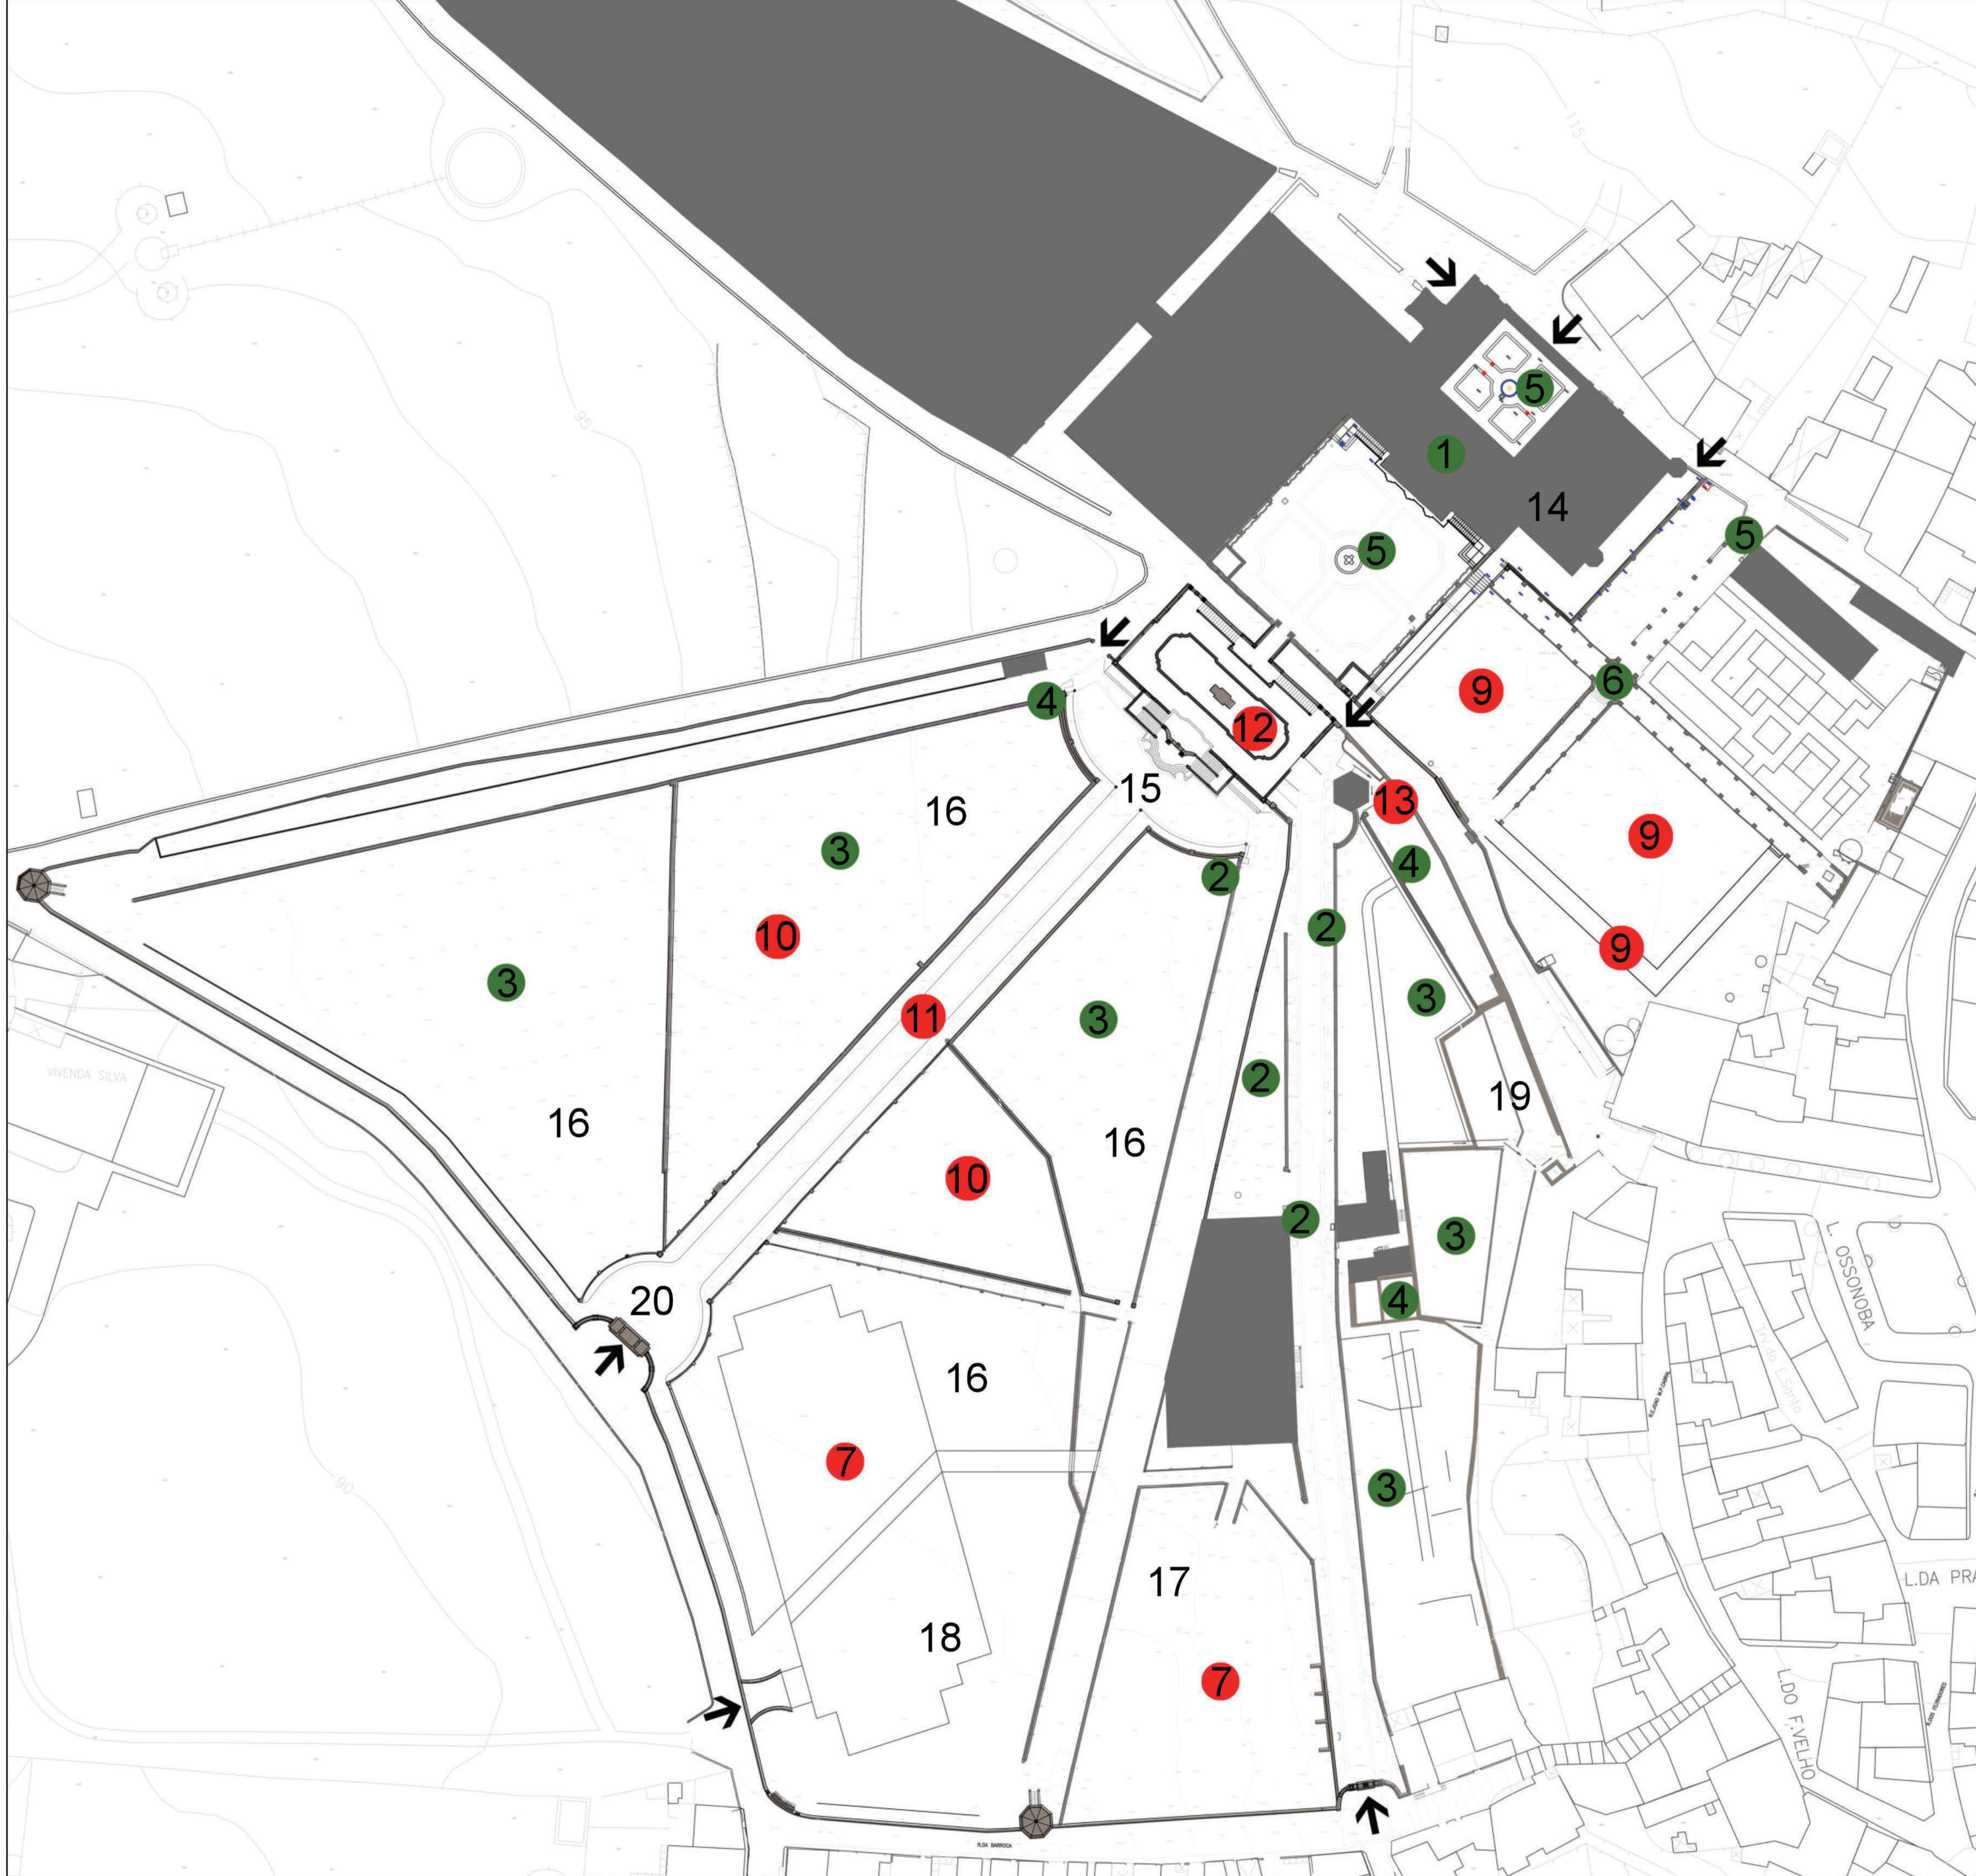
- 1 - O Palácio de Estoi é classificado encontra-se classificado como imóvel de interesse Público (IPP)
- 2 - Presença de vegetação do séc. XVIII
- 3 - Presença de árvores de fruto que remetem para histórico deste local
- 4 - Existência de um sistema hidráulico gravitacional histórico
- 5 - Presença de uma coleção de esculturas, estátuas e bustos que pontuam todo o espaço
- 6 - Espaço que se interliga com a história da quinta romana de Milreu

- 7 - Falta de identidade
- 8 - Má condição do pavimento nos percursos
- 9 - Falta de manutenção nos jardins
- 10 - Abandono da área produtiva da quinta, pomares a necessitar de recuperação
- 11 - Falta de manutenção nos pavimentos sobre o eixo central
- 12 - Degradação e falta de manutenção nos tanques e fontes decorativas
- 13 - Antigas hortas e área do coreto degradadas

- 14 - Local com elevado valor Patrimonial e histórico
- 15 - Potencial para reunir neste espaço diferentes atividades, como turismo, paisagens produtivas, espaços recreativos
- 16 - Restaurar a área produtiva associada aos novos percursos propostos de interpretação sobre a área da quinta histórica do Palácio de Estoi
- 17 - Criação de um novo espaço verde na área adjacente ao atual Salêpo de eventos

- 18 - Perda de identidade de algumas áreas pertencentes a Quinta histórica do Palácio de Estoi
- 19 - Aumento de degradação sobre a área da quinta e jardins
- 20 - Necessidade de uma maior preocupação e percepção do potencial deste espaço com vista a continuação da perda de identidade deste local
