Fig. 1 Muralha
Tramo Este-Oeste - Alçado Norte

Fig. 3 - Estruturas casa 1

Fig. 4 - Estruturas casa 3

Fig. 5 - Estrutura 32

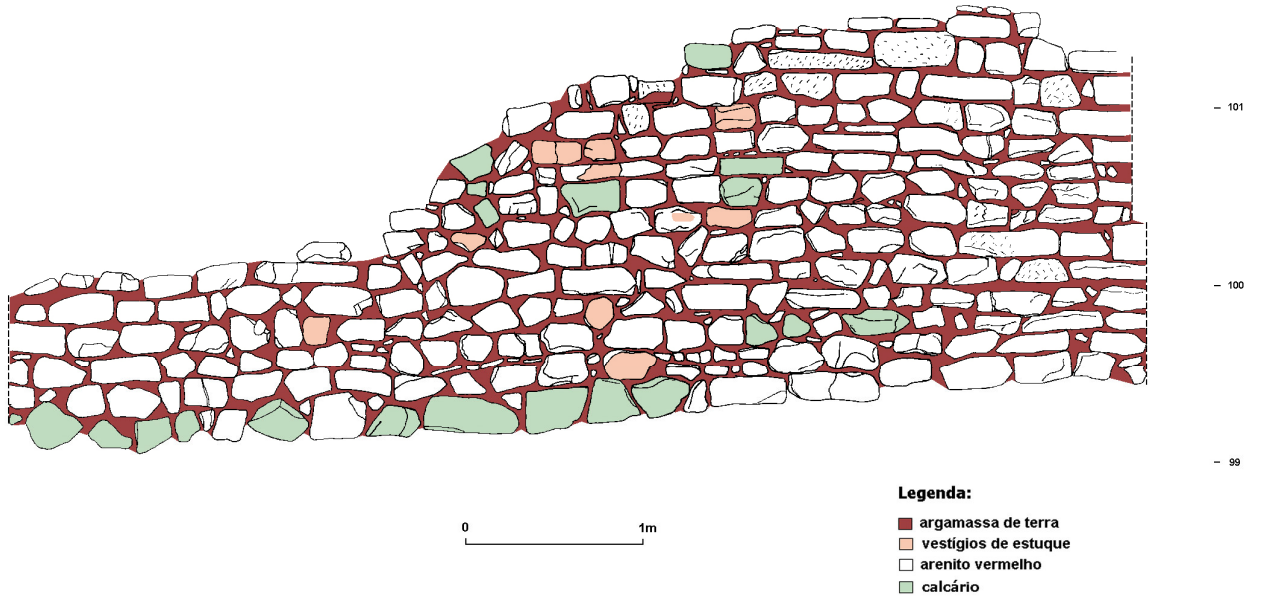
Muralha
Tramo Norte Sul- Alçado Este

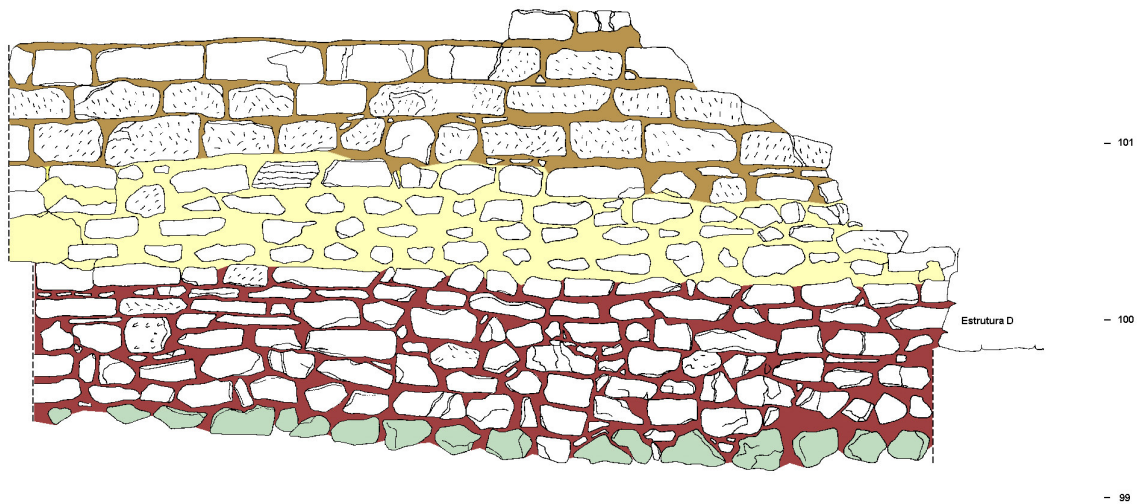
Fig. 2 - Tramo Norte - Sul

Muralha
Tramo Norte-Sul - Alçado Oeste

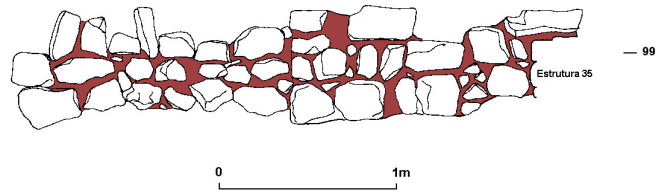
Estrutura 38 - Alçado Sul

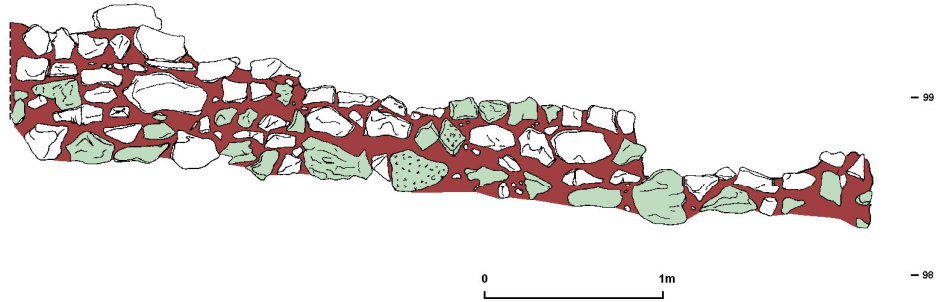
Estrutura 37 - Alçado Oeste

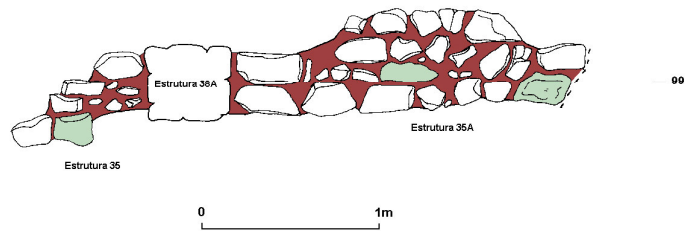
Estrutura 35 - Alçado Este

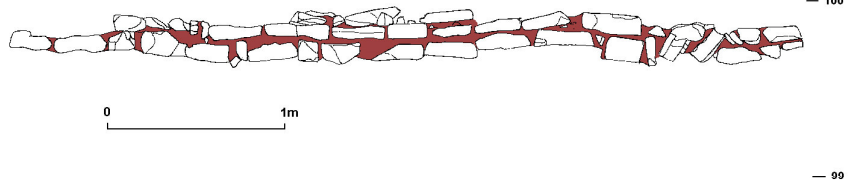
Estrutura 9 - Alçado Oeste

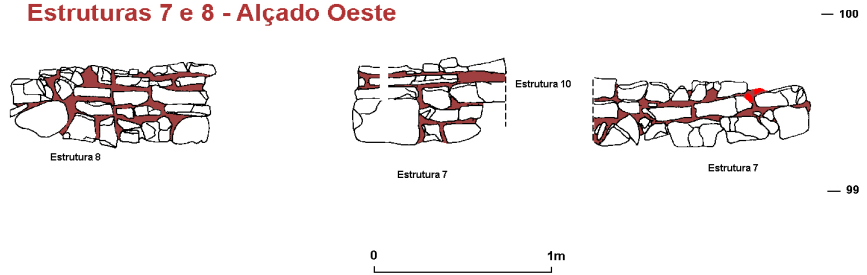
Estruturas 7 e 8 - Alçado Oeste

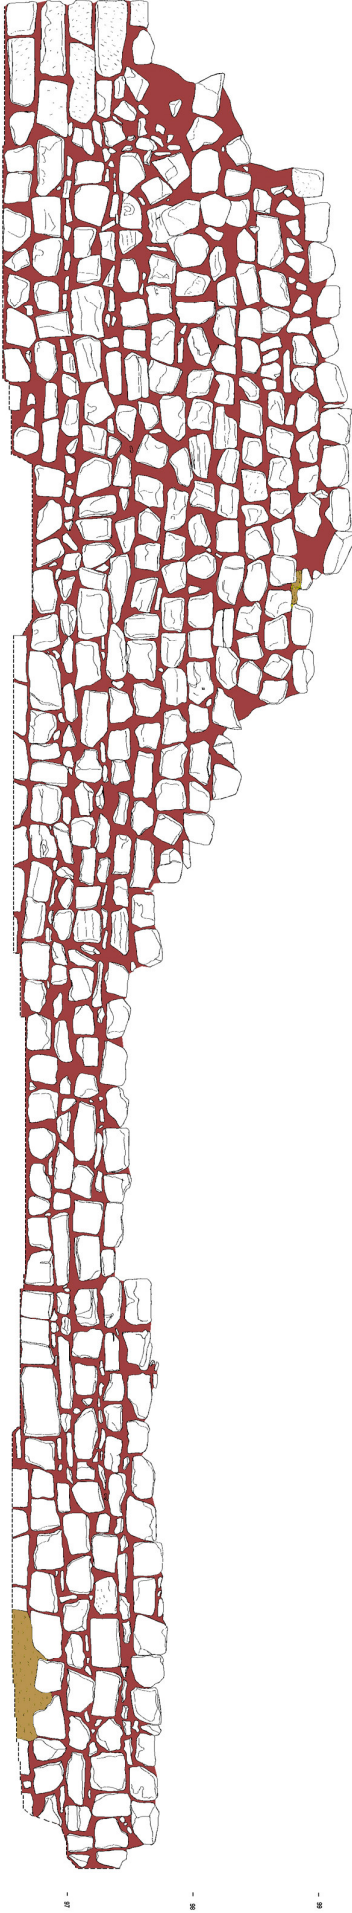
Estrutura 32 - Alçado Sul

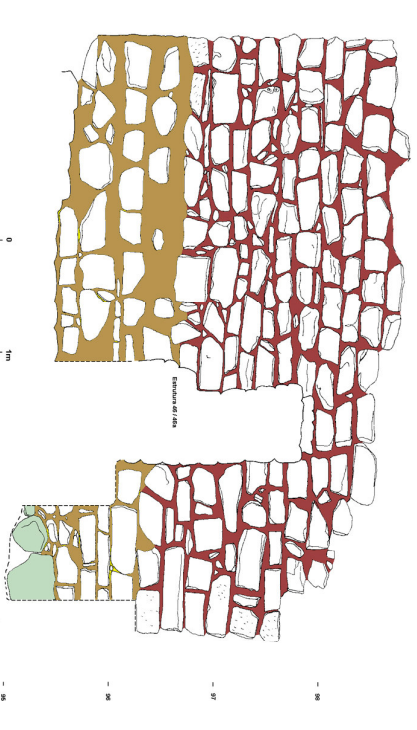
Estrutura 32 - Alçado Oeste
