**Análise de perdas de produção eólica associadas a trocas de  
rolamentos em aerogeradores**

# **Análise de perdas de produção eólica associadas a trocas de rolamentos em aerogeradores**

Dissertação para obtenção do Grau de Mestre em  
Engenharia Mecânica - Energia, Climatização e Refrigeração

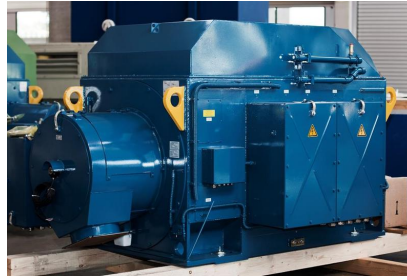
componente. O gerador presente nas turbinas eólicas em estudo, é da marca *VEM, Winergy*, figura 2.3, sendo um gerador do tipo assíncrono.

Figura 2.3: Exemplo do tipo de gerador presente nas turbinas em estudo [7]

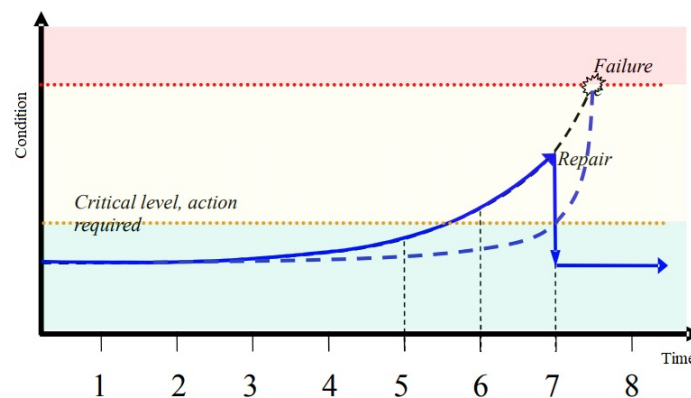
Figura 2.7: Níveis críticos na existência de uma falha [16]

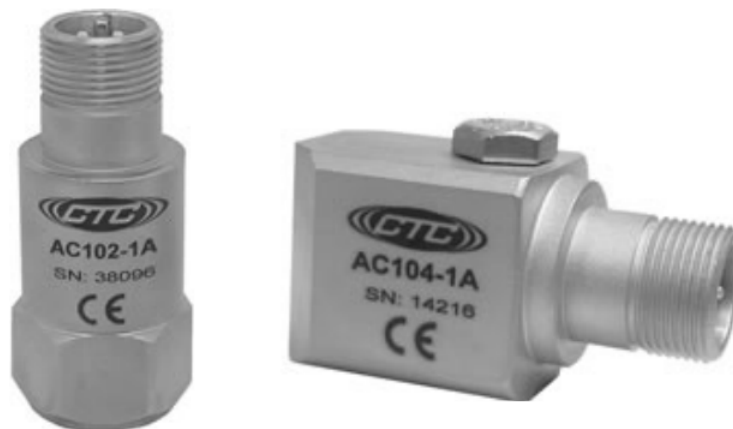
Os sistema de monitorização CMS são sensores instalados nos principais componentes de uma turbina eólica, através dos quais é possível um acompanhamento do estado de condição. Esta é uma ferramenta essencial para o desenvolvimento de um programa de manutenção mais eficiente, resultando assim no aumento da disponibilidade de energia eólica produzida e reduz os gastos de operação e manutenção. Desta maneira é possível obter uma estratégia de manutenção ideal, o que significa que para estes trabalhos a instalação destes sistemas, CMS, aparentam ser de uma grande ajuda. Uma definição da monitorização da condição de sistema é “Um meio para evitar falhas catastróficas de máquinas em constante rotação” ,fornecendo uma vigilância constante da situação das turbinas eólicas [17]. Para se obter a vigilância desejada dos componentes é necessário instalar os sensores referidos anteriormente, denominados acelerómetros, figura 2.8. Para o caso da empresa *Nordex* os sensores estão colocados no gerador, com 3 pontos de medida, no “main bearing”, com 2 pontos de medida e na caixa multiplicadora, com 3 a 4 pontos de medida [18].

Figura 2.8: Exemplo dos sensores, acelerómetros, instalados nas turbinas eólicas [19]

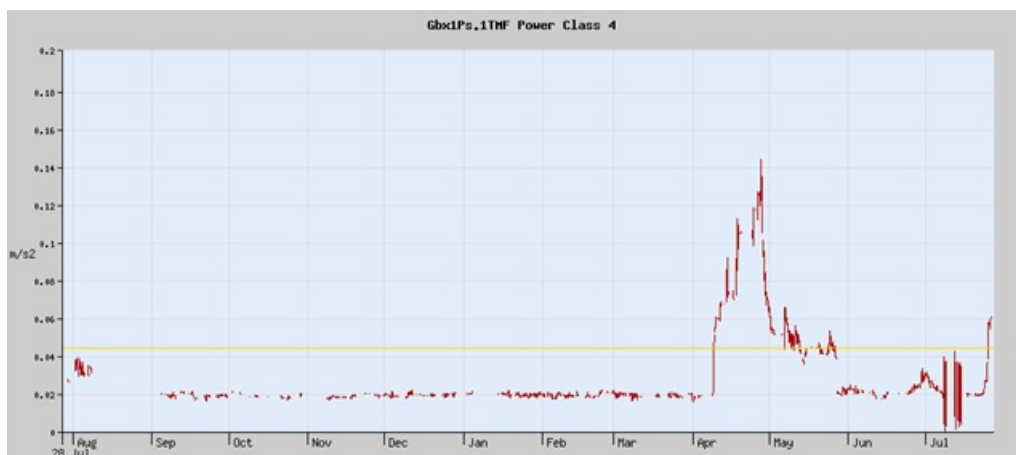
Através da instalação dos CMS e da análise de vibrações, é possível antecipar o diagnóstico de falha dos rolamentos, componentes em estudo, com a identificação de desequilíbrios, desalinhamentos e desgastes, detetados pelos sensores de vibração. Um exemplo de um aviso por parte dos sensores CMS está representado na figura 2.10, através do gráfico de valores globais é possível observar pelos picos realçados, interpretados como o estímulo de uma vibração demasiado elevada, indicando uma possível falha, ou potencial falha num futuro próximo.

Figura 2.10: Exemplo de um aviso de CMS [21]

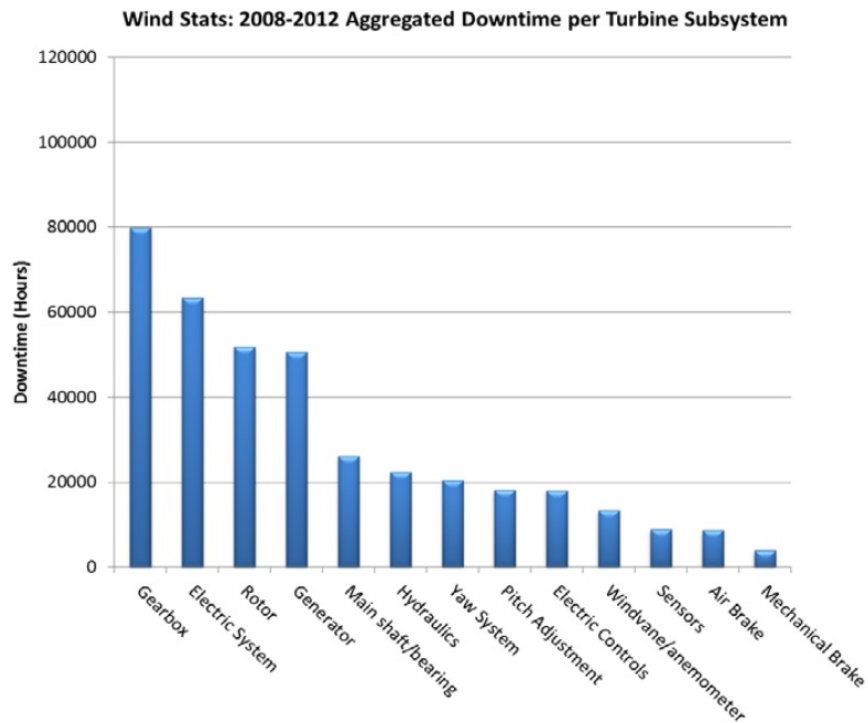
esforços vibratórios fazem com que ocorram falhas, principalmente nos componentes rotativos, como a figura 2.11 o indica, os componentes em estudo fazem parte dos elementos que mais tempo de paragem registam [12].

Figura 2.11: Tempo de paragem de parques de Turbinas Eólicas [12]

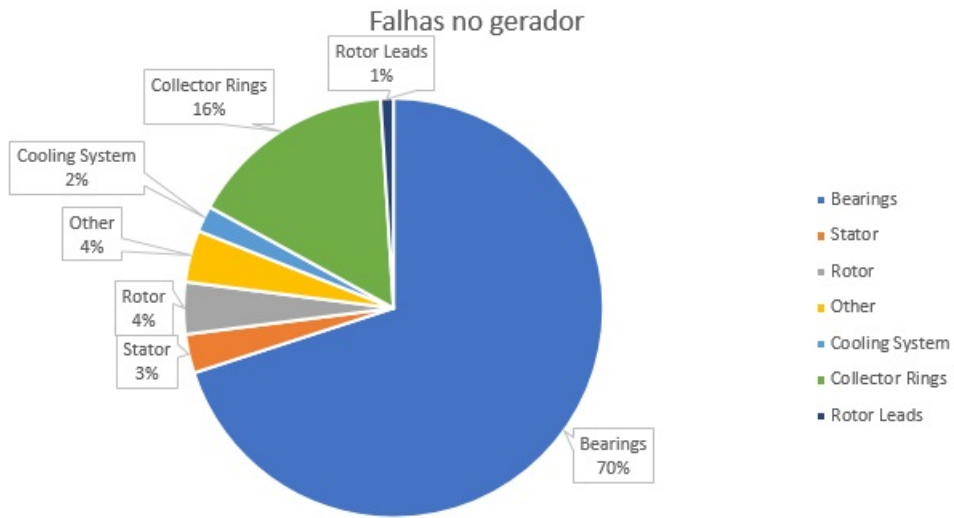
Os geradores presentes nas turbinas eólicas consistem em vários subcomponentes que falham e que se degradam ao longo tempo, através da figura 2.12 pode ser observado que os rolamentos do gerador fazem parte dos componentes com maior percentagem de falhas. No gerador estão presentes dois rolamentos, *Non Drive-End* (NDE) e *Drive-End* (DE).

Figura 2.12: Percentagem das falhas que ocorrem no gerador [24]

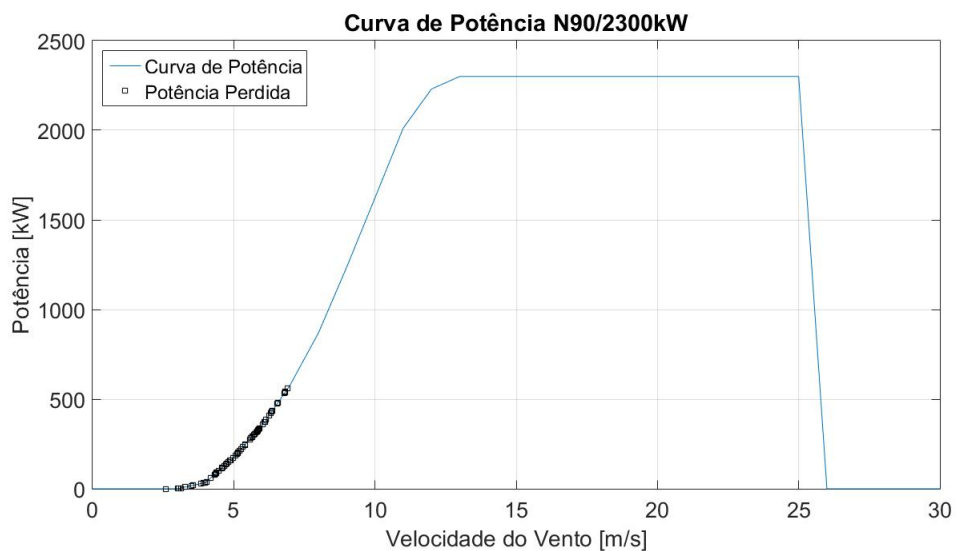
Esta troca do rolamento ocorreu com um tempo de paragem de cerca de 11 horas, muito similar às trocas dos rolamentos no gerador da turbina nº1, discutido anteriormente. E pelo gráfico da figura 4.2 pode ser verificado que a velocidade do vento não foi muito elevada, mantendo-se por volta dos 5 a 7 metros por segundo, o que levou a uma perda de potência não muito elevada.

Figura 4.2: Potência teórica da turbina nº2

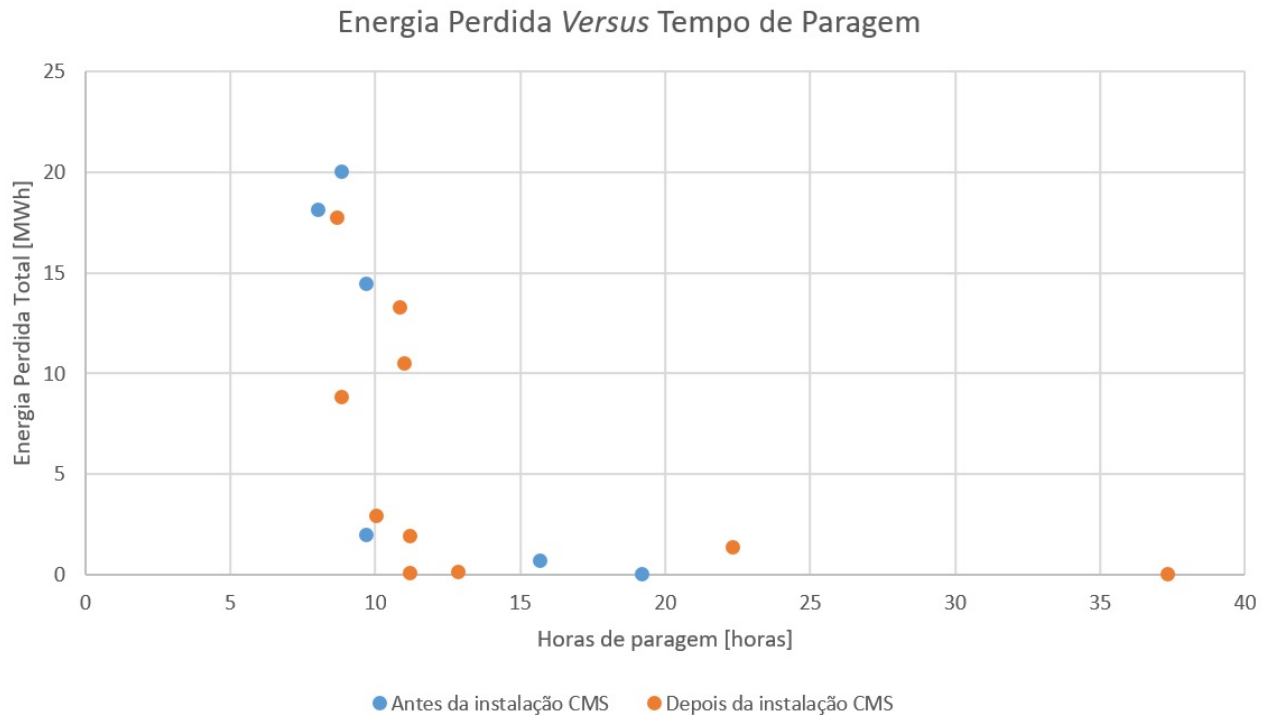
Na tabela 4.26, pode ser observado que foi possível realizar as trocas, tanto antes como após a instalação dos CMS, em situações com menos vento, o que originou perdas de potência menor. O mesmo pode ser observado no gráfico da figura 4.7, as trocas tiveram tempos de paragem muito similares entre elas, exceto 1 troca que ocorreu após a instalação dos CMS onde se verificou um tempos de paragem mais elevado.

Figura 4.7: Comparação entre o tempo de paragem e a potência perdida na caixa multiplicadora antes e depois da instalação CMS no parque Freita

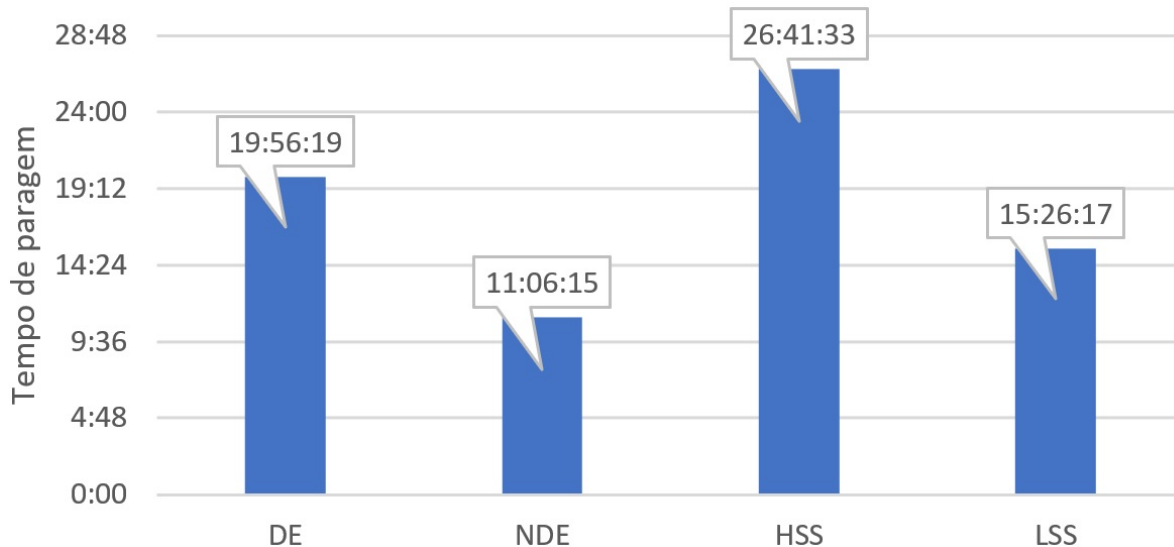
Figura 5.8: Tempo de paragem média para cada tipo de rolamento
