**Análise de Ruído e Vibrações em Sistemas de
Climatização Instalados em Edifícios**

**Analysis of Noise and Vibration in Climatization
Systems Installed in Buildings**

**Projeto para obtenção do Grau de Mestre em Energia e
Climatização de Edifícios**

Faro, 2013

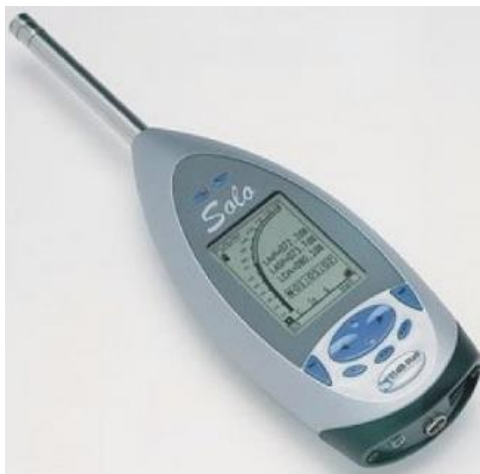
Figura 8 – Equipamento de medição utilizado na realização das medições (sonómetro).

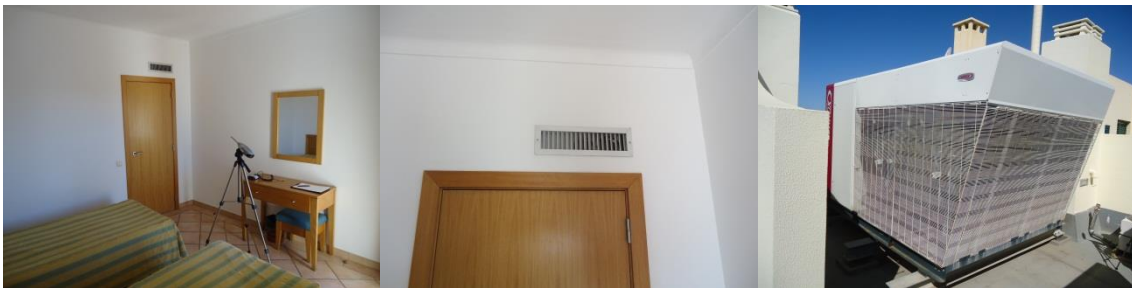
Figura 11 – Difusor localizado por cima da porta, sonómetro e equipamento no exterior.

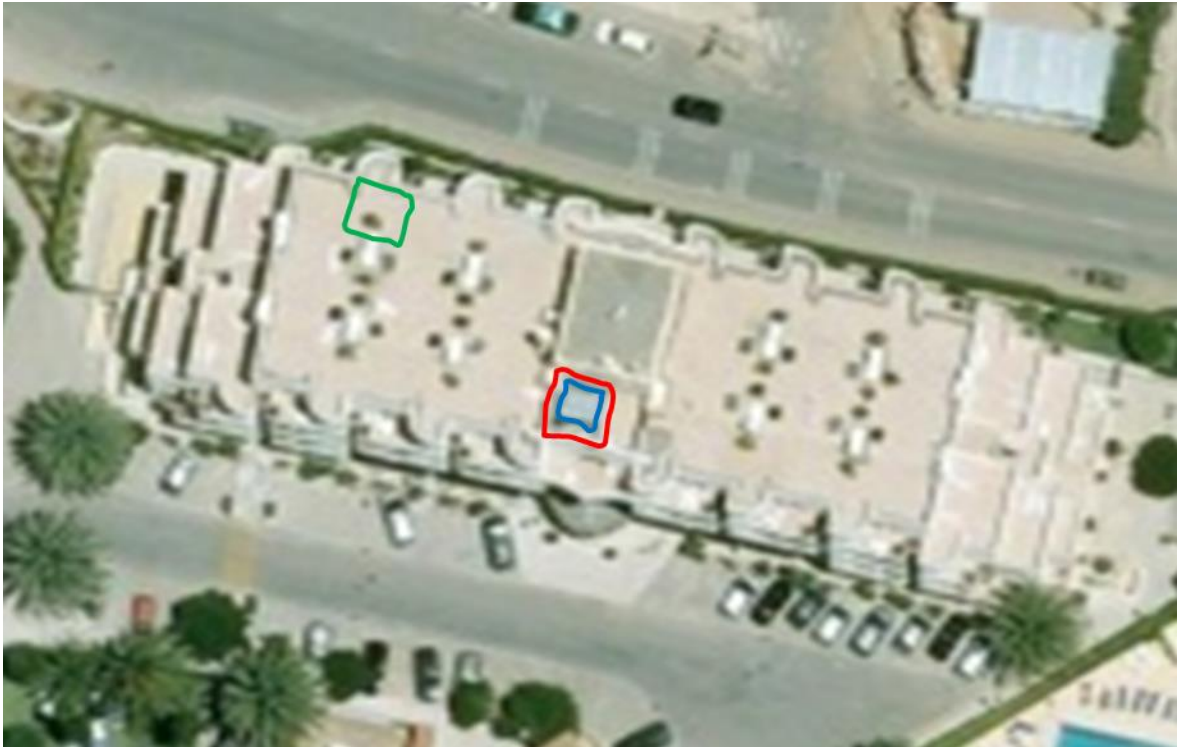
De forma a localizar os quartos e o equipamento exterior apresenta-se na Figura 12 uma imagem retirada do Google Earth da unidade hoteleira A, onde a azul se identifica o equipamento de climatização exterior situado no terraço do Hotel e a vermelho o quarto localizado na situação mais favorável à propagação de ruído que se encontra no quarto piso mesmo por baixo do equipamento. A verde localiza-se o quarto na situação mais desfavorável à propagação de ruído situado no primeiro piso do Hotel.

Figura 12 – Imagem retirada do Google Earth da unidade hoteleira A, com localização do equipamento exterior e localização dos quartos onde foram realizadas as medições.

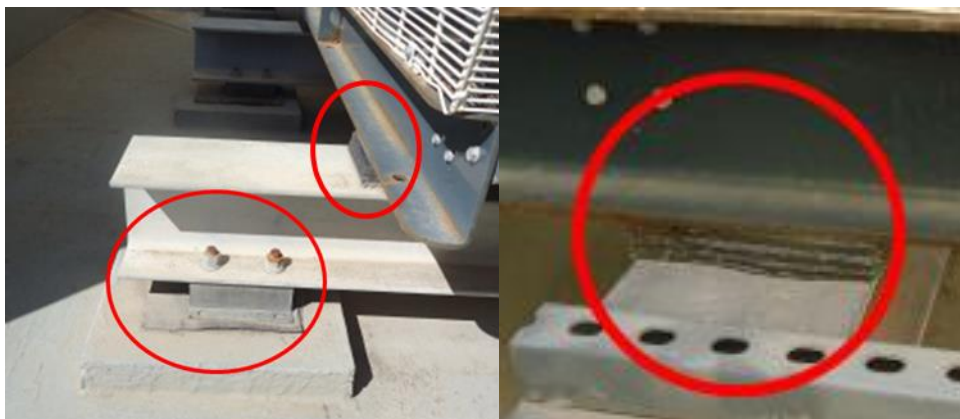
Figura 13 – Apoio do equipamento de climatização.

- A transmissão de ruído estrutural devido ao fraco isolamento vibratório do equipamento exterior, de acordo com o Gráfico 3 verifica-se uma centralização das bandas de frequência entre os 125Hz e 500 Hz características de fraco isolamento vibratório. De acordo com a Figura 13 conclui-se que o equipamento não está fixo diretamente ao apoio anti vibrátil nem fixo ao solo e são utilizadas várias tiras de borracha sobrepostas, não adequadas à função anti vibrátil apenas com a única preocupação que o equipamento não fique em contato direto com a estrutura. Na Figura 14 podemos também observar que não é tomado nenhum cuidado, em aplicar adequados apoios anti vibráteis nas condutas de ar.

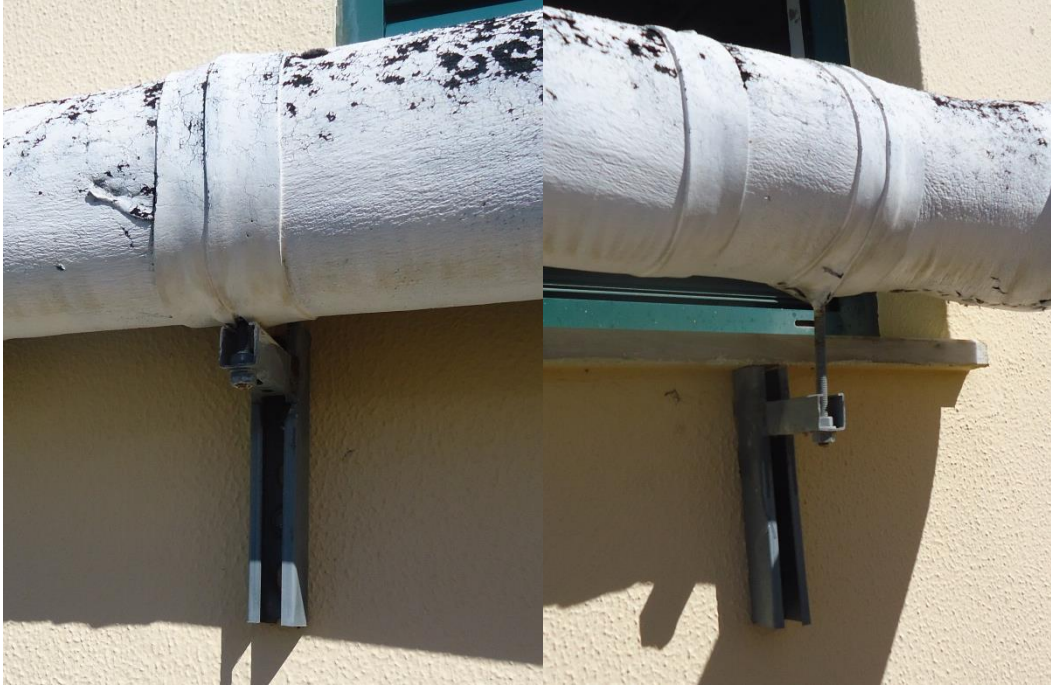
Figura 14 – Apoio da tubagem de climatização.

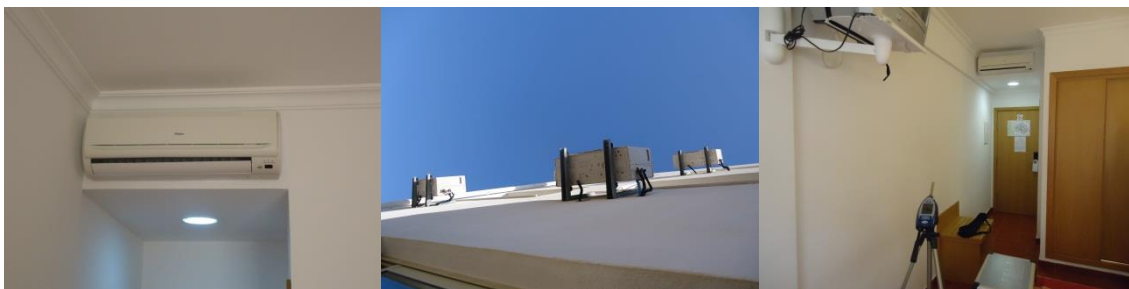
A unidade hoteleira B, é um edifício de 5 pisos equipado com um sistema unitário para cada quarto (sistema "Split") com uma unidade interior e outra exterior. As medições foram realizadas em situação de velocidade de ar máxima e mínima. Apresenta-se de seguida as figuras do local de medição:

Figura 15 – Unidade interior e exterior de climatização e sonómetro.

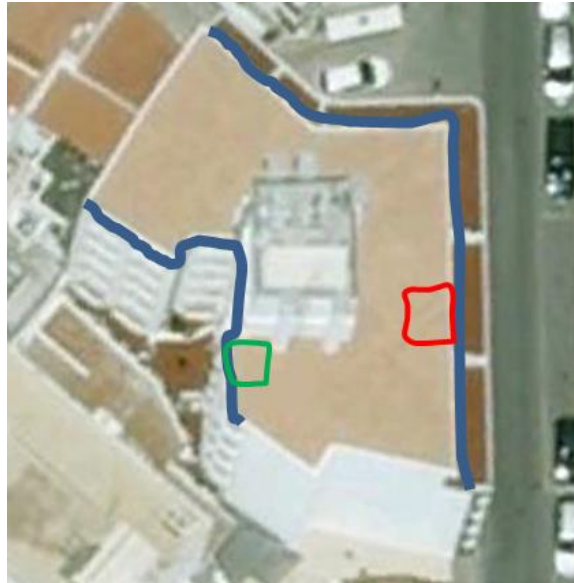
De forma a localizar os quartos e os equipamentos exteriores apresenta-se na Figura 16 uma imagem retirada do Google Earth da unidade hoteleira B, onde a azul se identifica as fachadas onde estão instalados os equipamentos exteriores de climatização, a vermelho o quarto localizado na situação mais favorável à propagação de ruído pelo fato de estar sujeito a uma maior afetação do tráfego rodoviário e a verde fica localizado o quarto na situação mais desfavorável à propagação de ruído localizado no lado contrário à via de tráfego rodoviário.

Figura 16 – Imagem retirada do Google Earth da unidade hoteleira B, com localização dos equipamentos exteriores e localização dos quartos onde foram realizadas as medições.

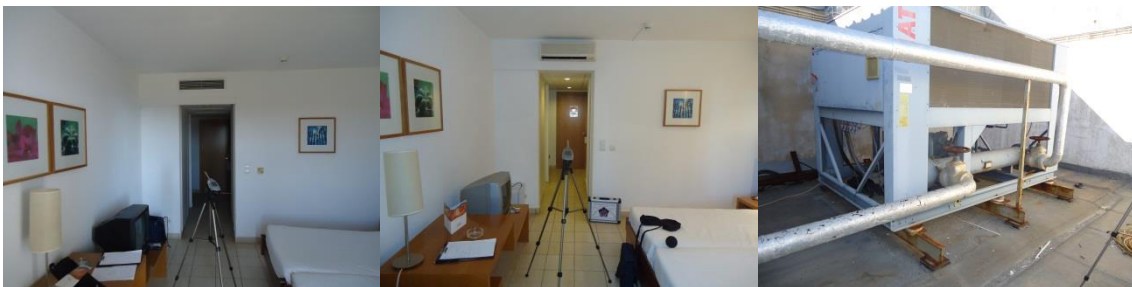
Figura 18 – Difusor localizado por cima da porta, sonómetro e unidade interior de climatização e chiller.

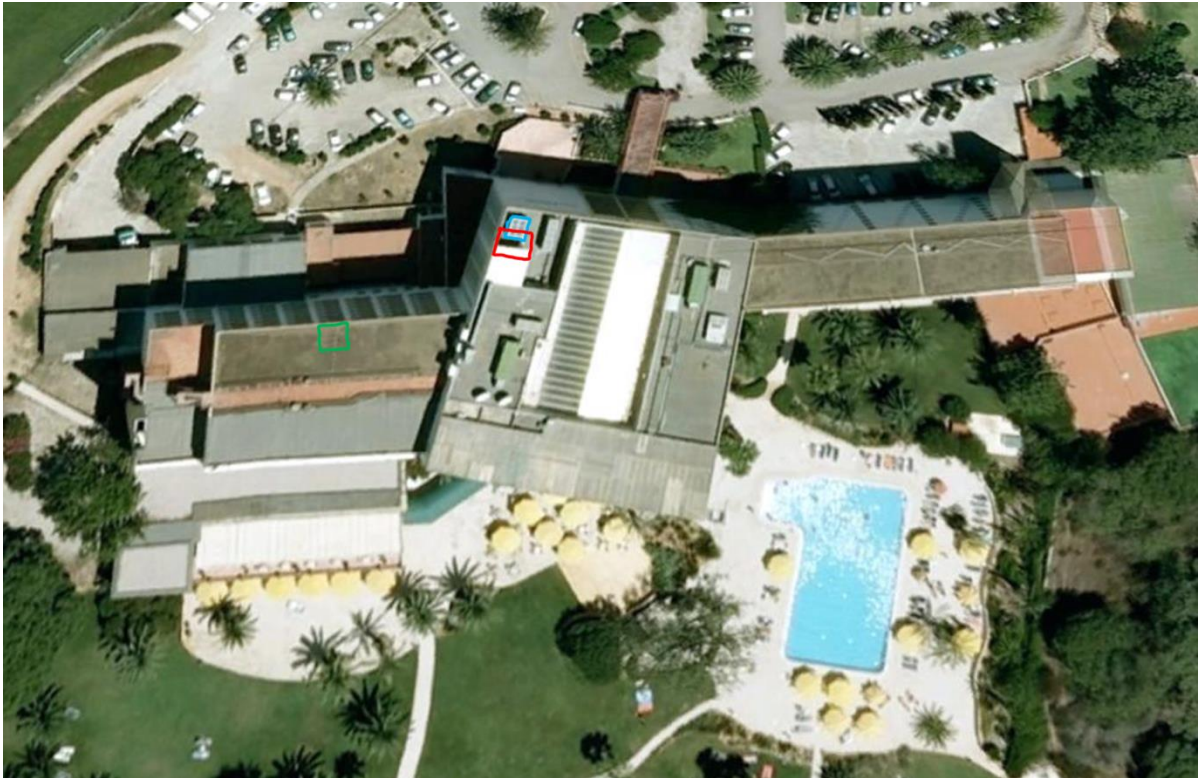
De forma a localizar os quartos e o equipamento exterior apresenta-se na Figura 19 uma imagem retirada do Google Earth da unidade hoteleira C, onde a azul se identifica o chiller situado no terraço do hotel e a vermelho o quarto localizado na situação mais favorável à propagação de ruído que se encontra situado no último piso do hotel, mesmo por baixo do chiller. A verde localiza-se o quarto na situação mais desfavorável à propagação de ruído situado no primeiro andar do Hotel.

Figura 19 – Imagem retirada do Google Earth da unidade hoteleira C, com localização do equipamento exterior e localização dos quartos onde foram realizadas as medições.

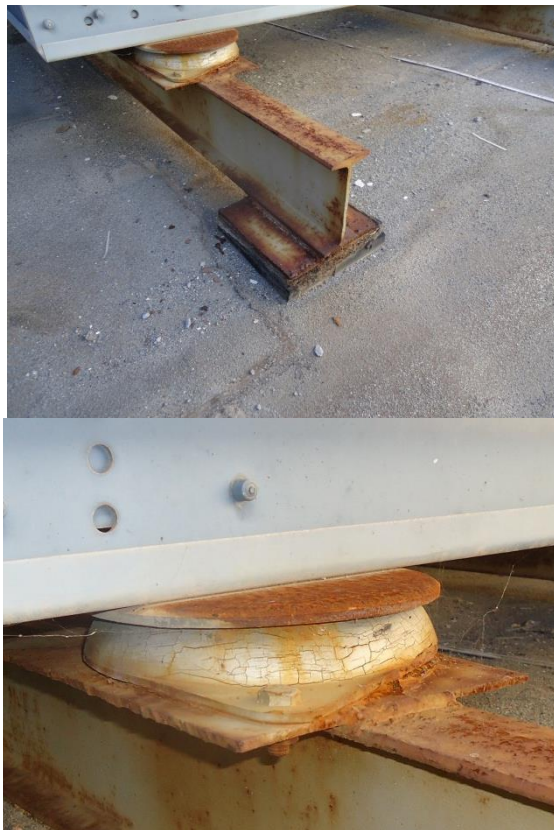
- Os níveis sonoros registados no interior do quarto produzidos pelo chiller possuem uma centralização das bandas de frequência entre os 125Hz e 500 Hz representadas no Gráfico 19 que representa características de fraco isolamento vibratório o que significa que o elevado nível sonoro registado no interior do quarto possui uma componente significativa de ruído estrutural. Nas imagens seguintes podemos confirmar o mau estado dos apoios anti vibráteis assim como a borracha deteriorada e rígida devido à exposição solar.

Figura 20 – Apoio do chiller.

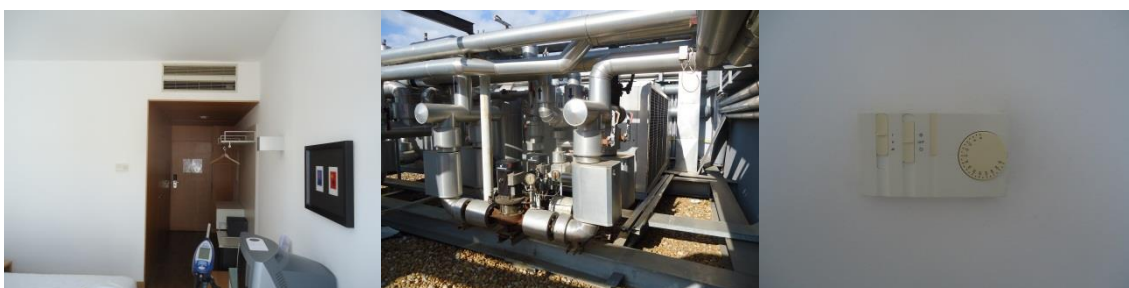
Figura 21 – Difusor localizado por cima da porta e sonómetro, unidade exterior e controlo.

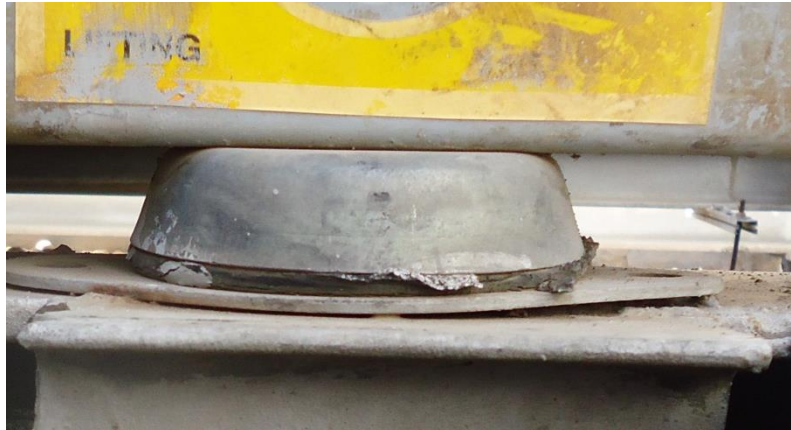
- Um nível sonoro de ambiente residual igual a 24 dB(A) e 22 dB(A) (Gráfico 23 e Gráfico 28) para os quartos em estudos, o que representa um bom ambiente sonoro no interior do hotel;
- Um nível sonoro entre a unidade exterior em funcionamento normal sem o ruído da insuflação de ar de 35 dB(A) (Gráfico 28), um nível sonoro aceitável no interior do quarto.
- A transmissão de ruído estrutural não é tão evidente como no hotel A e hotel C em comparação com os grandes equipamentos onde se verificou uma grande centralização das bandas de frequência entre os 125Hz e 500 Hz contudo de acordo com a Figura 23, conclui-se que os apoios anti vibráteis não se encontram fixos à base, e a mesma não é plana e a borracha já está danificada e a deteriorar-se como podemos verificar na figura seguinte:

Figura 23 – Apoio anti vibrátil.
