**Universidade do Algarve**

**Evolução espaço-temporal da batimetria dos principais  
canais da Ria Formosa recorrendo à aplicação de SIGs**

Projeto para obtenção do  
Grau de Mestre em Geomática

2013

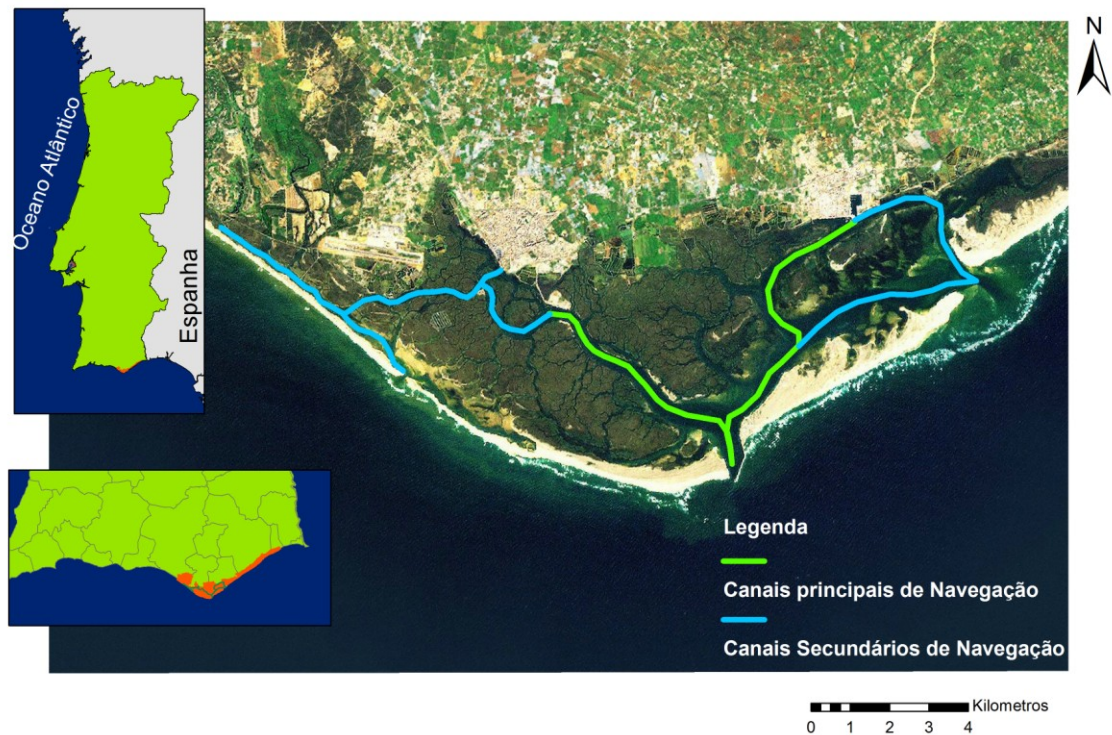
Figura 1 - Área de Estudo. Parte Central e Poente do sistema lagunar da Ria Formosa.

Os canais de navegação em estudo podem ser divididos em canais principais e secundários (figura 1 e quadro 2) segundo definição Plano de Ordenamento da Orla Costeira (POOC) (artigo 26º) e foram agrupados em troços em divididos por zonas (quadro 3 e figura 2).

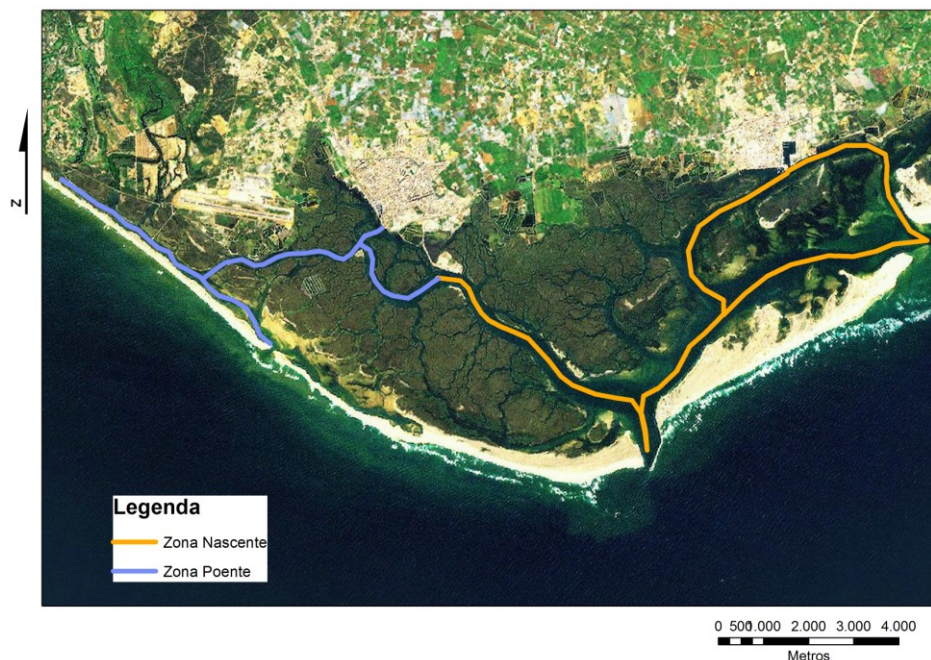
Figura 2 - Zonas Nascente e Poente da Área de Estudo

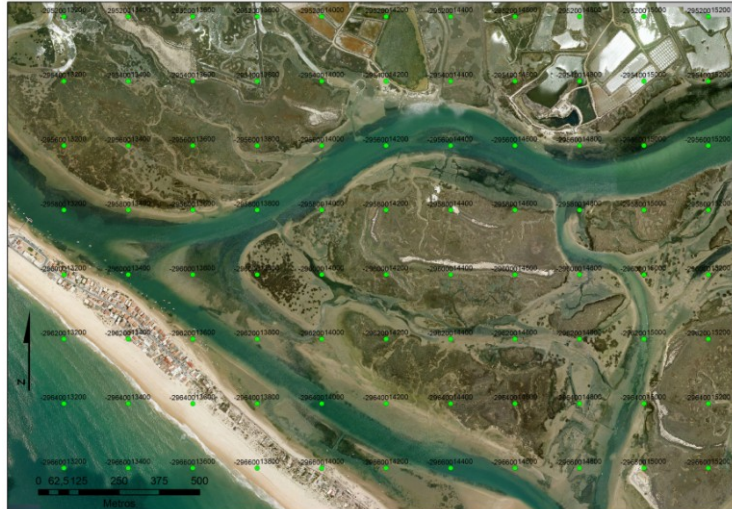
Figura 3- Grelha de coordenadas utilizada na georreferenciação dos *rasters*.

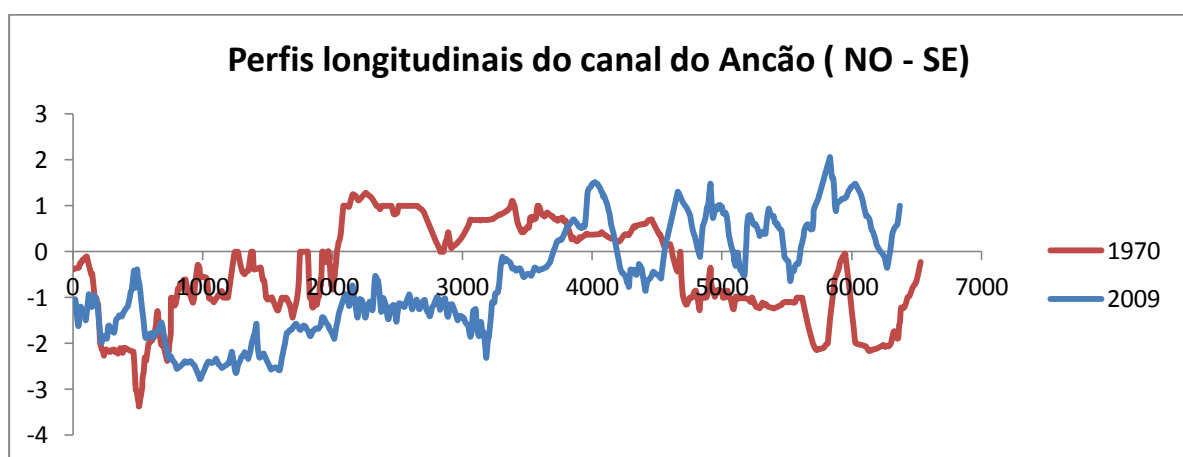
Figura 13 - Perfis longitudinais do canal do Ancão ( NO - SE). Eixo y - Profundidade (m). Eixo x - distância (m).

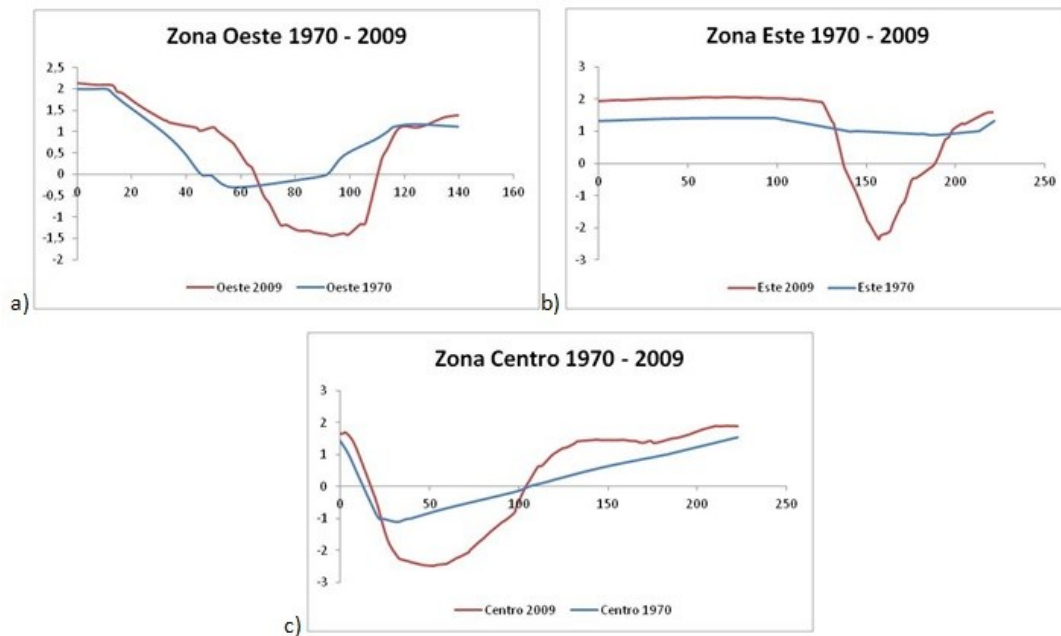
Figura 15 – Perfis transversais do canal do Ancão, nas Zonas: a) Oeste, b) Este e c) Centro, referentes aos levantamentos topo-batimétricos de 1970 e de 2009 (distância eixo x; altimetria/batimetria eixo y).

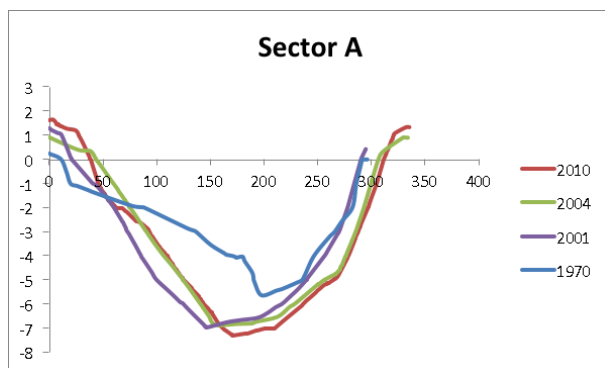
Figura 36- Perfis transversais no sector A do troço Cais Comercial - barra Faro-Olhão referentes aos levantamentos de 1970, de 2001, de 2004 e de 2010.

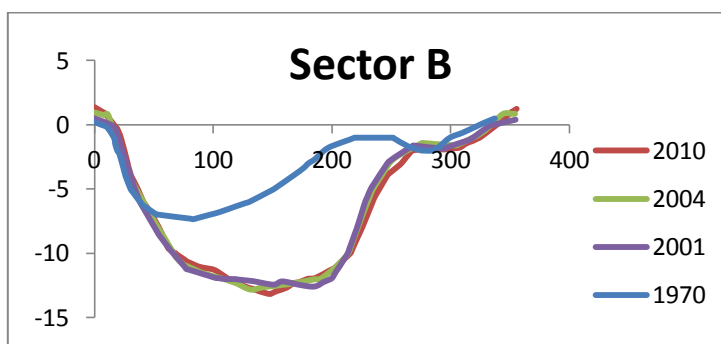
Figura 37 - Perfis transversais no sector B do troço Cais Comercial - barra Faro-Olhão referentes aos levantamentos de 1970, de 2001, de 2004 e de 2010.

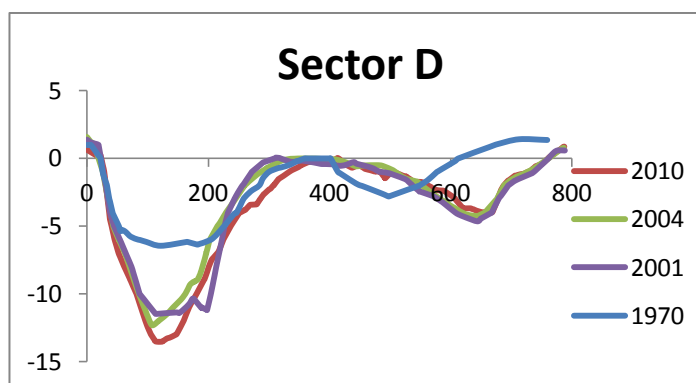
Figura 39 - Perfis transversais no sector D do troço Cais Comercial - barra Faro-Olhão referentes aos levantamentos de 1970, de 2001, de 2004 e de 2010.

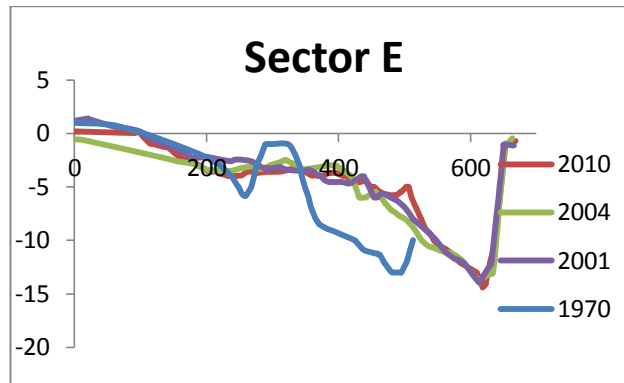
Figura 40 - Perfis transversais no sector E do troço Cais Comercial - barra Faro-Olhão referentes aos levantamentos de 1970, de 2001, de 2004 e de 2010.
