O povoado islâmico dos alcariais de Odeleite. Uma *Qarya* no Algarve Oriental. Primeiros resultados arqueológicos

Filipe João Carvalho dos Santos
Arqueohoje, Conservação e Restauro do Património Monumental, Lda.

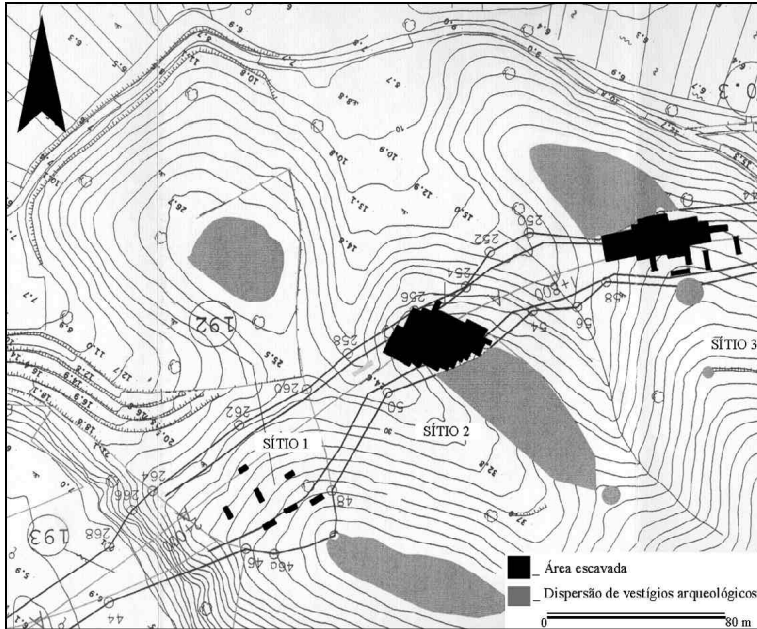
FIGURA 1. Implantação das áreas intervenionadas no traçado do restabelecimento 7B e dispersão dos restantes vestígios arqueológicos coevos deste povoado.

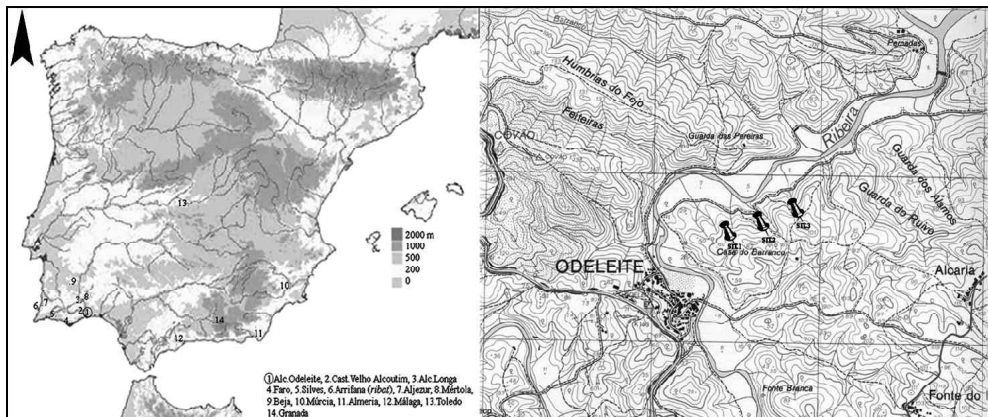
FIGURA 2. Localização dos principais sítios arqueológicos mencionados na Península Ibérica e localização dos sítios intervenionados na C.M.P., esc. 1/25.000, fl. 583, ed. 1978.

A estação arqueológica conhecida por alcariais de Odeleite localiza-se na freguesia de Odeleite, concelho de Castro Marim e distrito de Faro – coordenadas GAUSS: X-6.34.2, Y-41.33.7, CMP 1:25.000, fl. 583, ed. 1978 (Fig. 2).

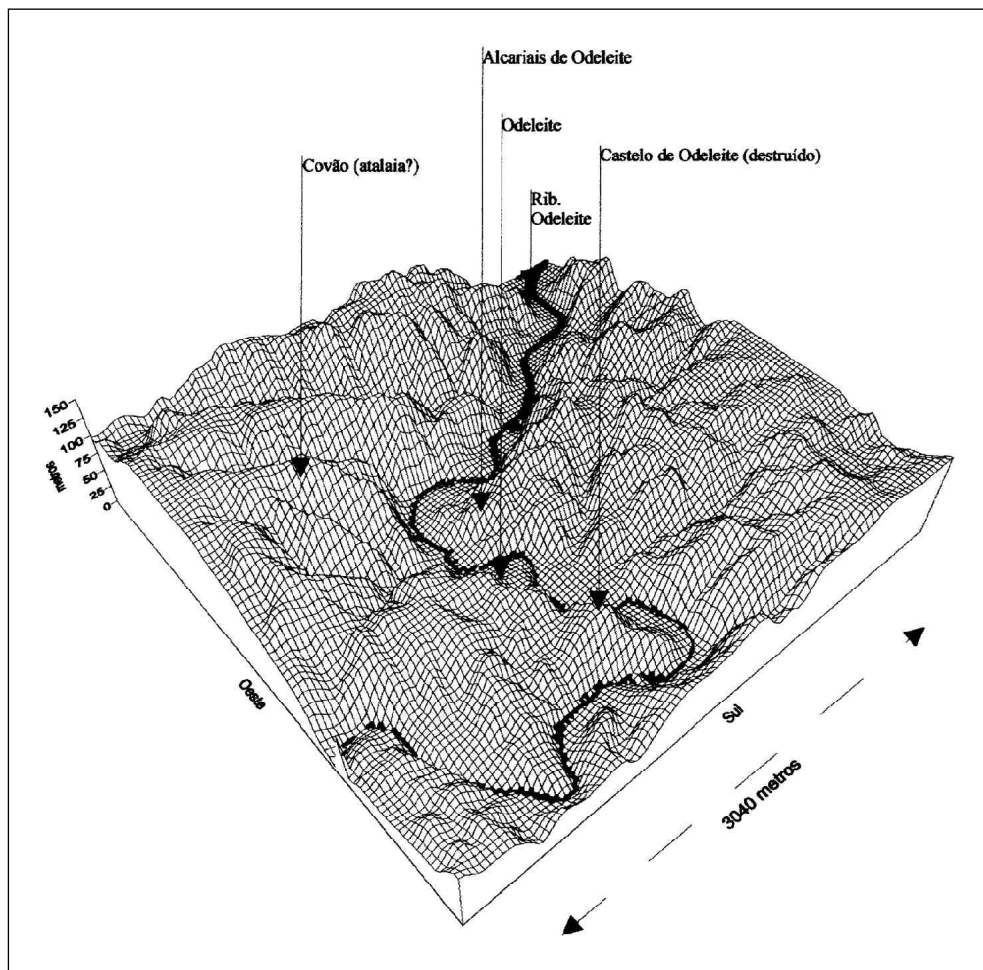
FIGURA 3. Representação tridimensional, em *wire-frame*, da área envolvente ao povoado.

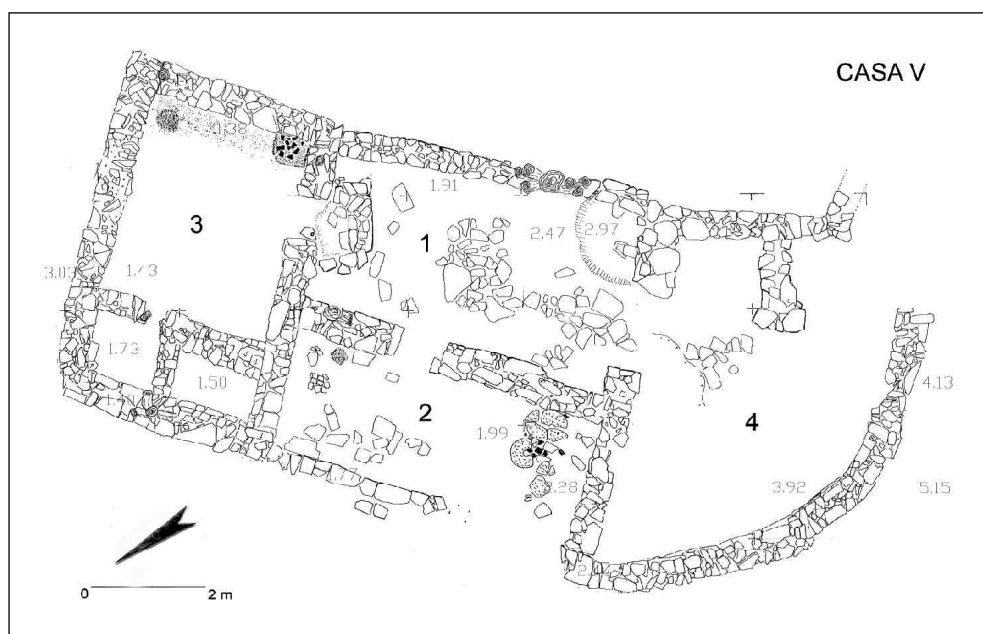
FIGURA 4. Planta geral da CASA V, SÍTIO 2.

Foi possível reconstitui-la em planta quase na sua totalidade, tendo apenas ficado por definir convenientemente o acesso ao seu interior.

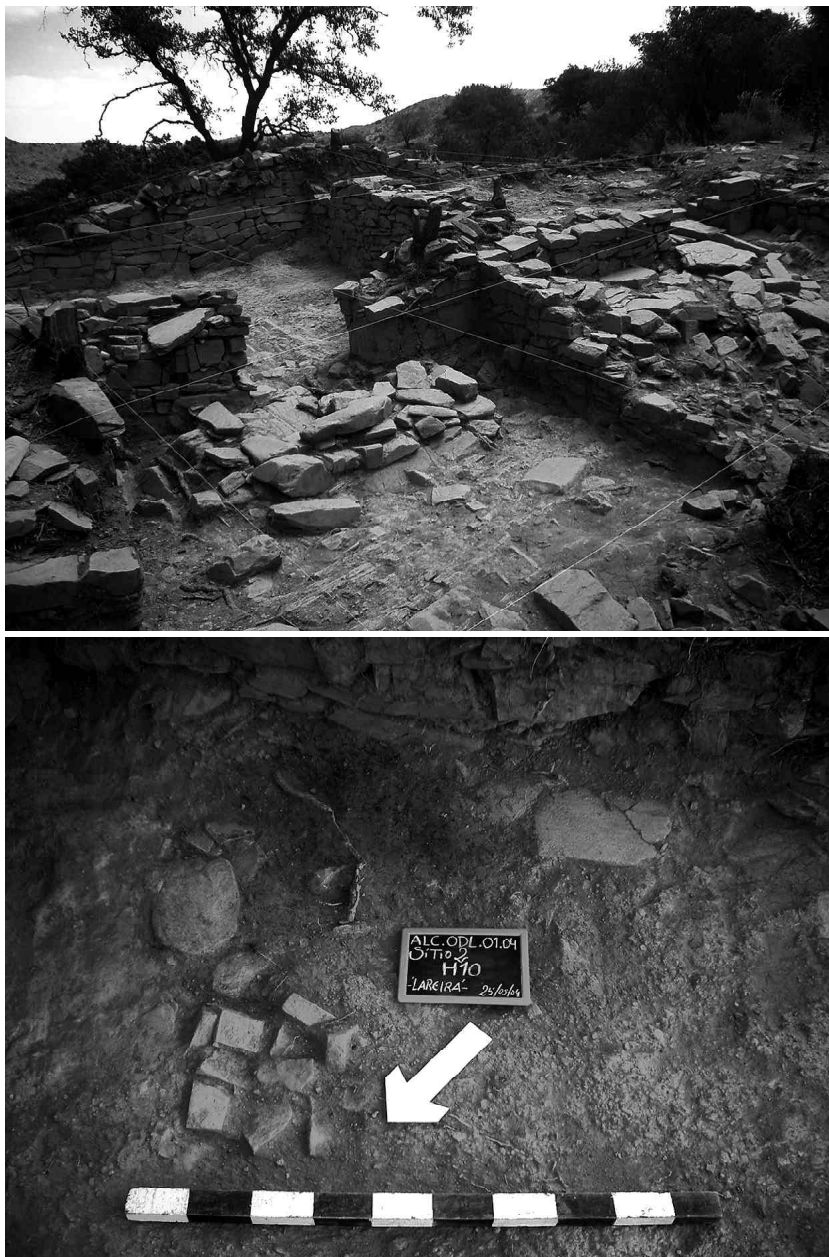
FIGURA 5. Pátio da CASA V, sendo visível em segundo plano o degrau de acesso ao Compartimento 3 – cozinha. Pormenor da lareira localizada no interior do Compartimento 2 (foto inferior).

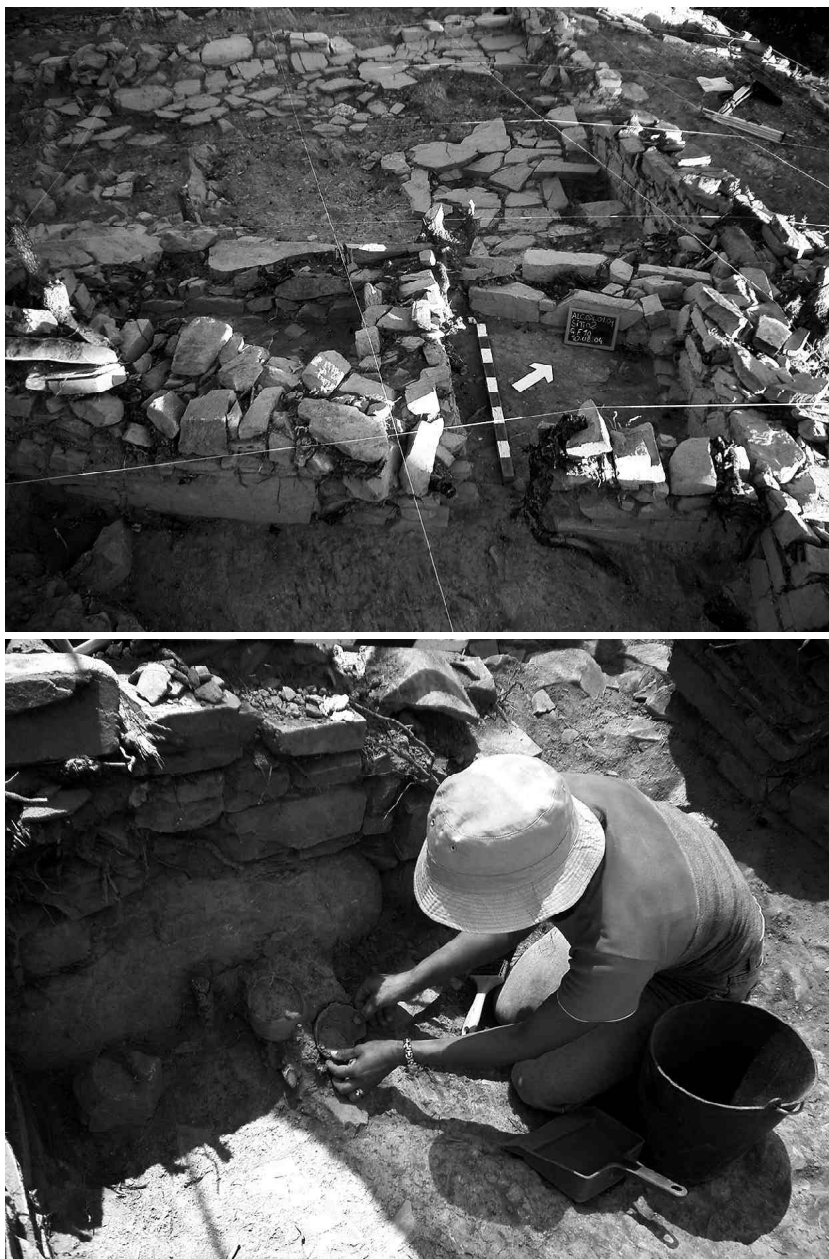
FIGURA 6. Pormenor da estrutura localizada no interior da cozinha da CASA V – “armário de parede”. Escavação da lareira localizada nesse mesmo compartimento (foto inferior).

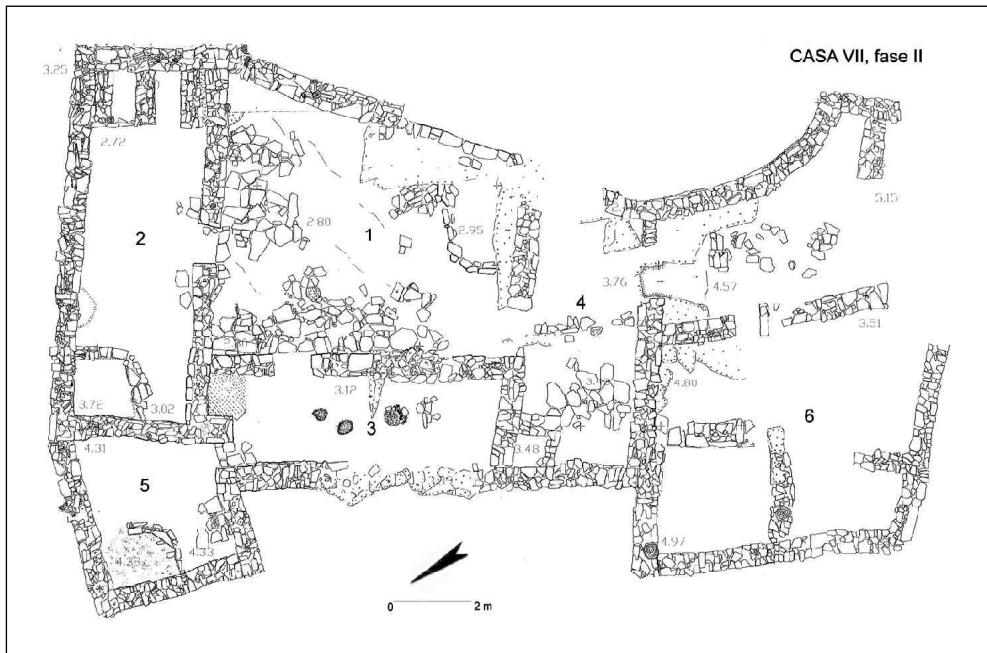
FIGURA 7. Planta geral da CASA VII (fase II), SÍTIO 2.

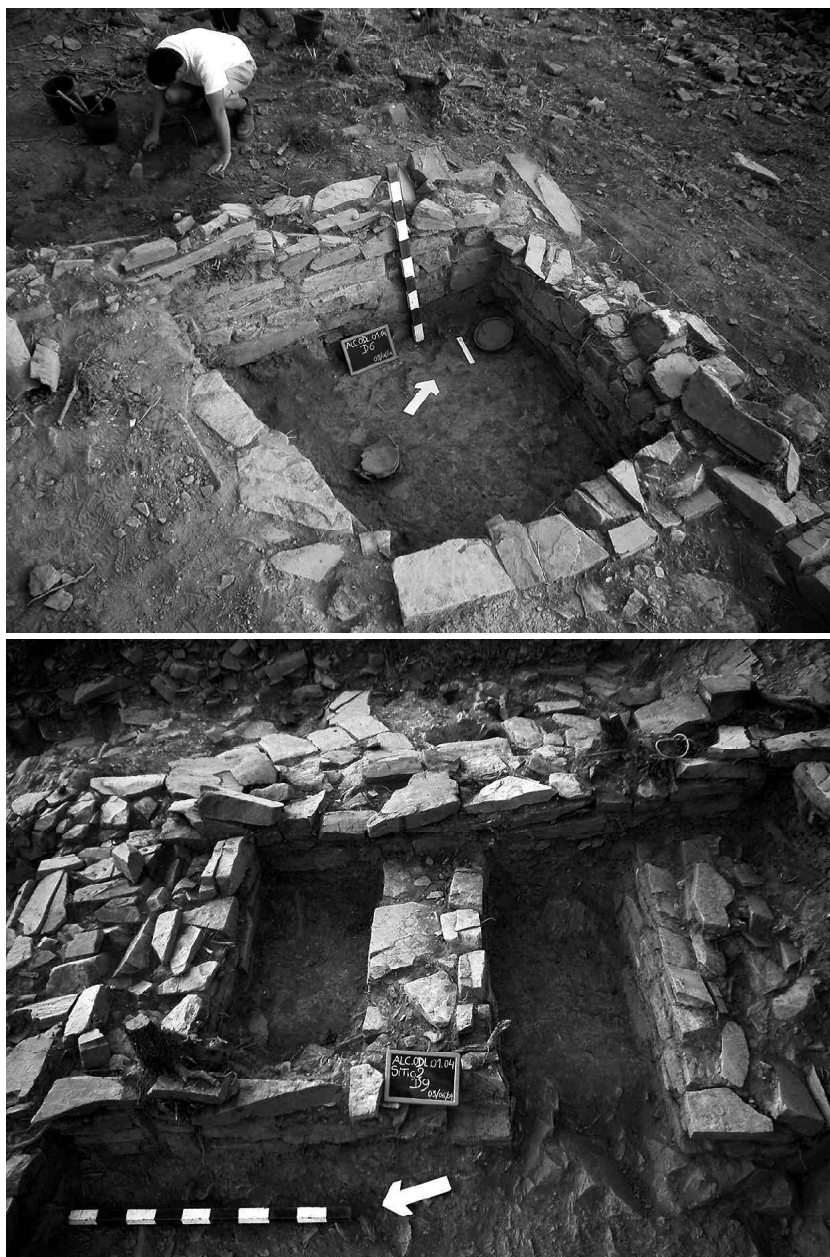
FIGURA 8. Pormenor da estrutura negativa localizada no interior do Compartimento 2 da CASA VII. Pormenor da estrutura localizada na extremidade sudeste do mesmo compartimento (foto inferior).

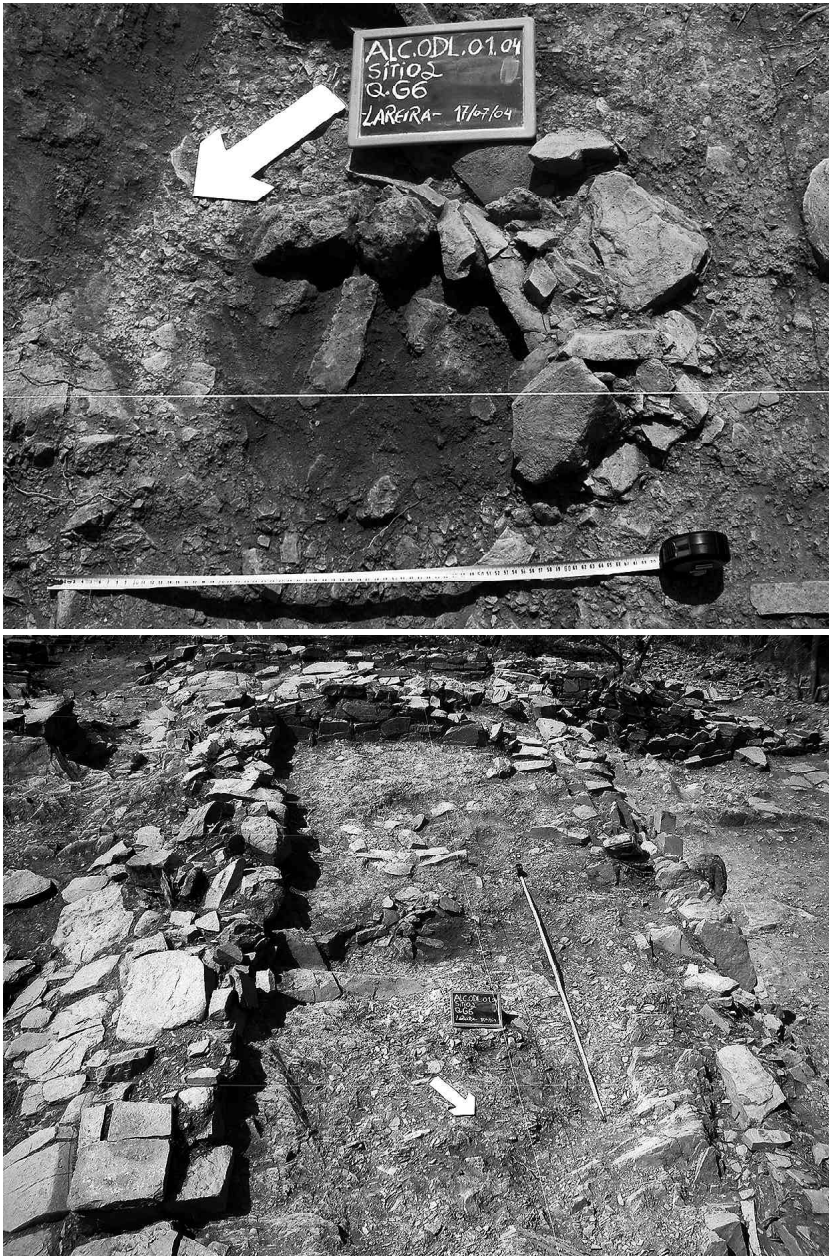
FIGURA 9. Pormenor de uma das três lareiras encontradas no interior do Comp. 3 da CASA VII. Vista geral sobre esse mesmo compartimento (foto inferior).

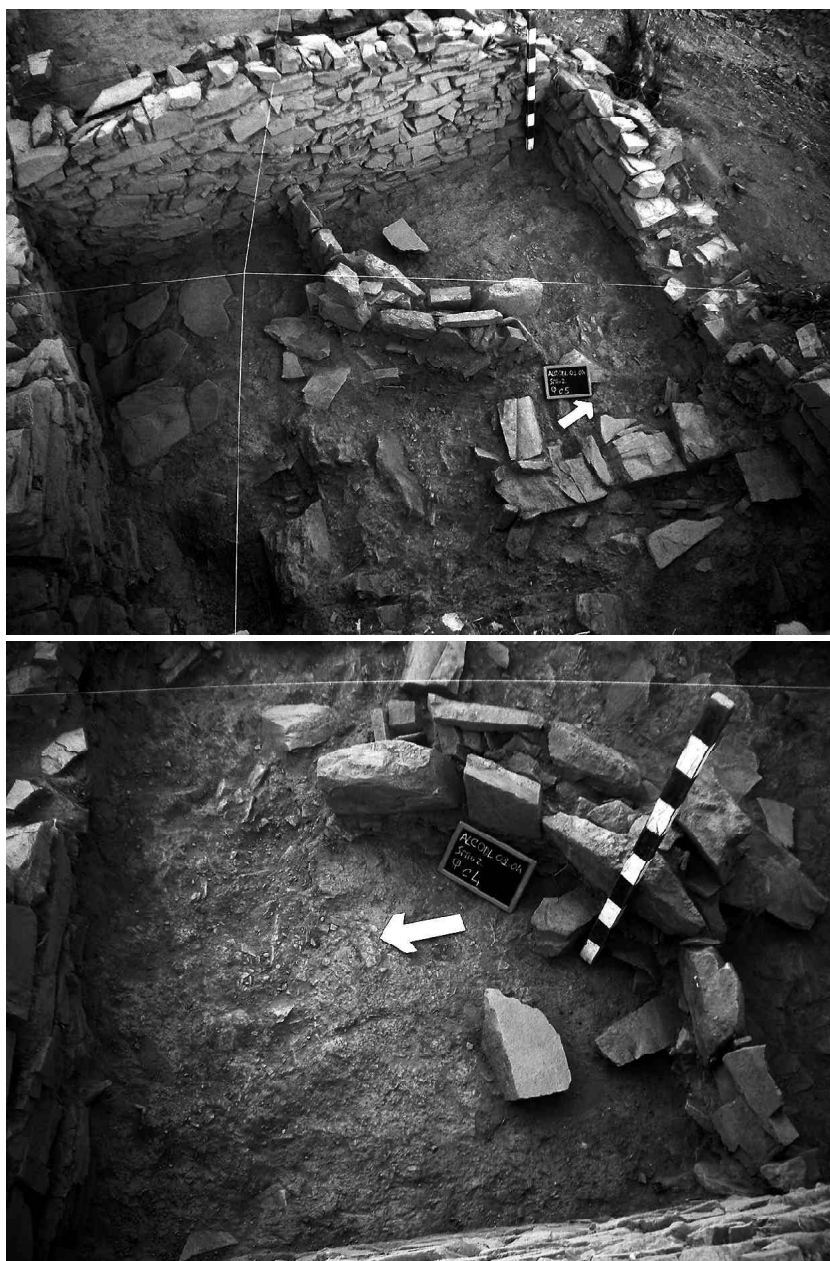
FIGURA 10. Vista geral sobre o compartimento 5, CASA VII. Pormenor da lareira identificada nesse mesmo compartimento (foto inferior).

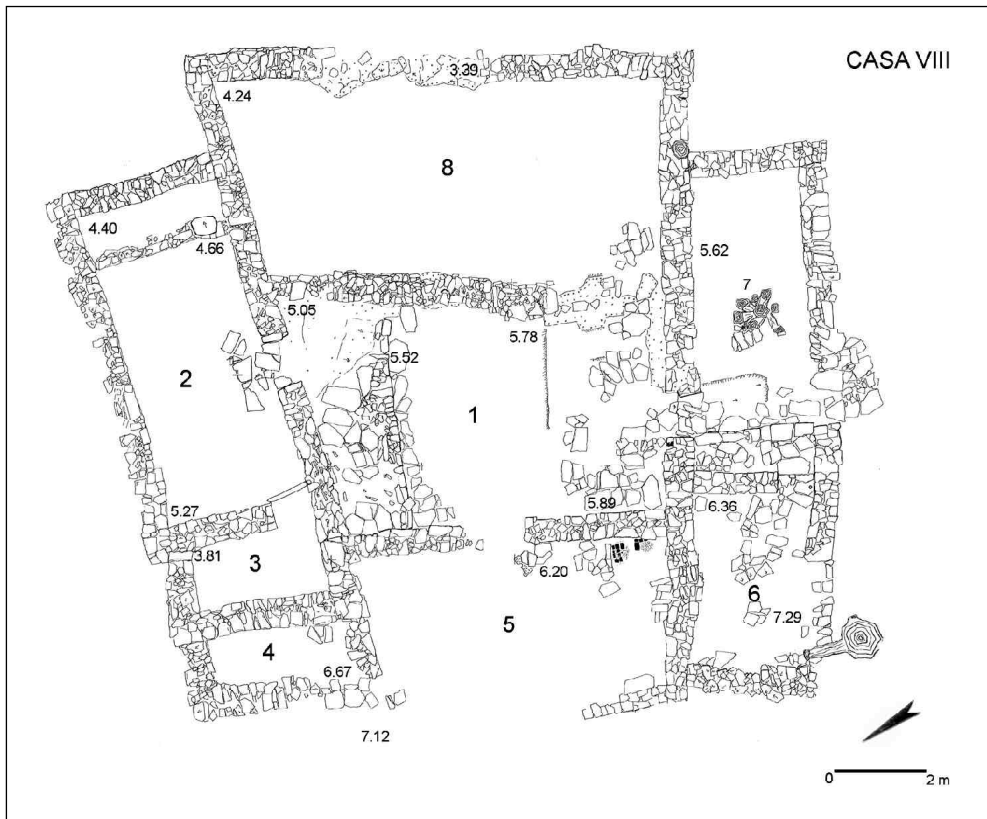
FIGURA 11. Planta geral da CASA VIII, SÍTIO 2.

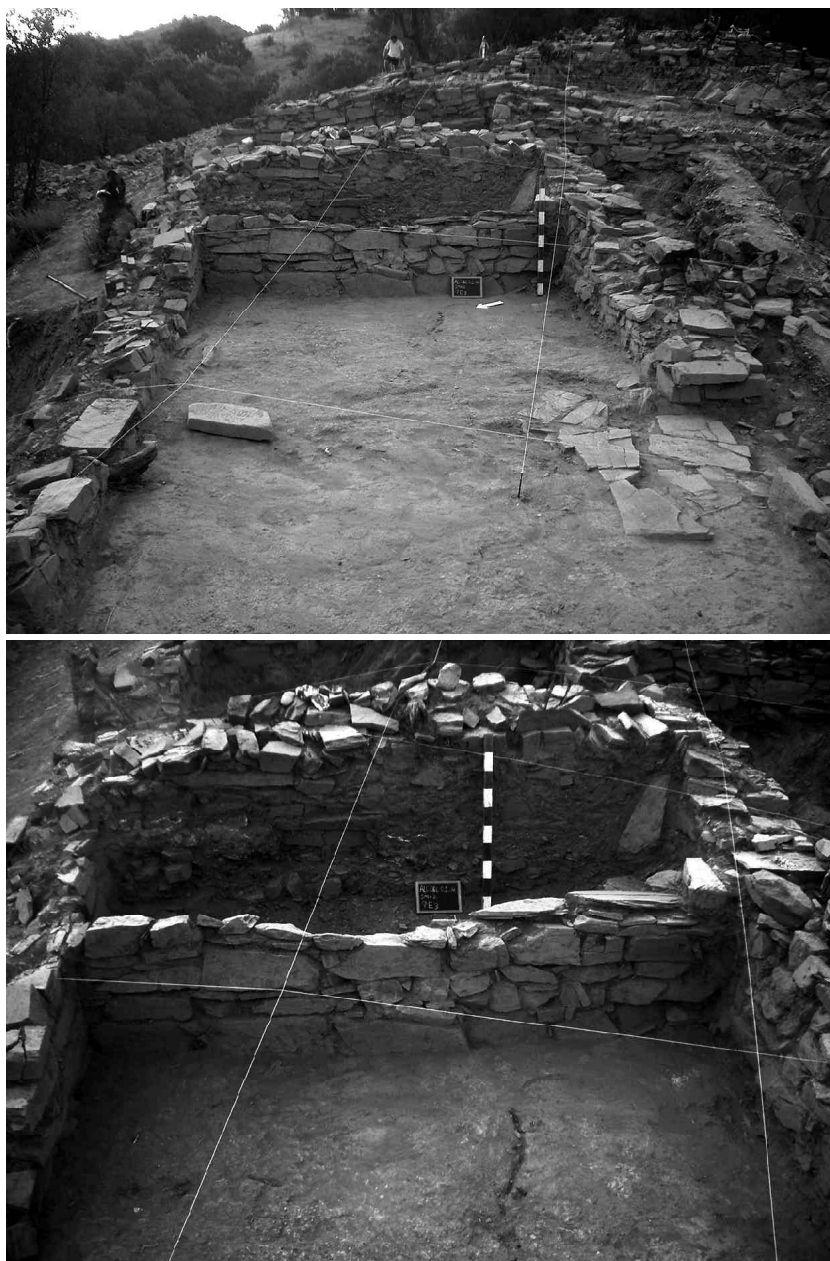
FIGURA 12. Vista geral sobre o compartimento 2, CASA VIII. Pormenor da estrutura localizada na extremidade sudeste desse mesmo compartimento (foto inferior).

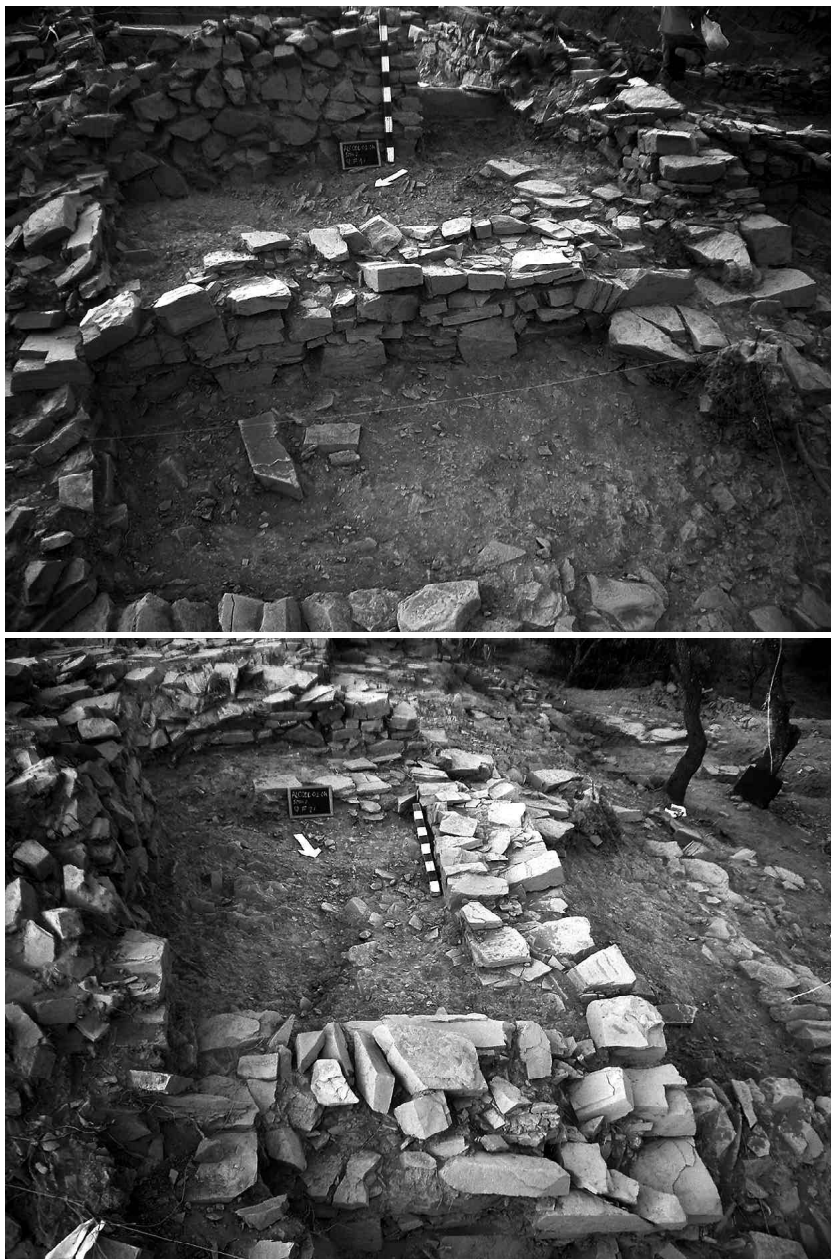
FIGURA 13. Compartimento 4, em primeiro plano, da CASA VIII. Compartimento 3, em primeiro plano, da mesma casa (foto inferior).

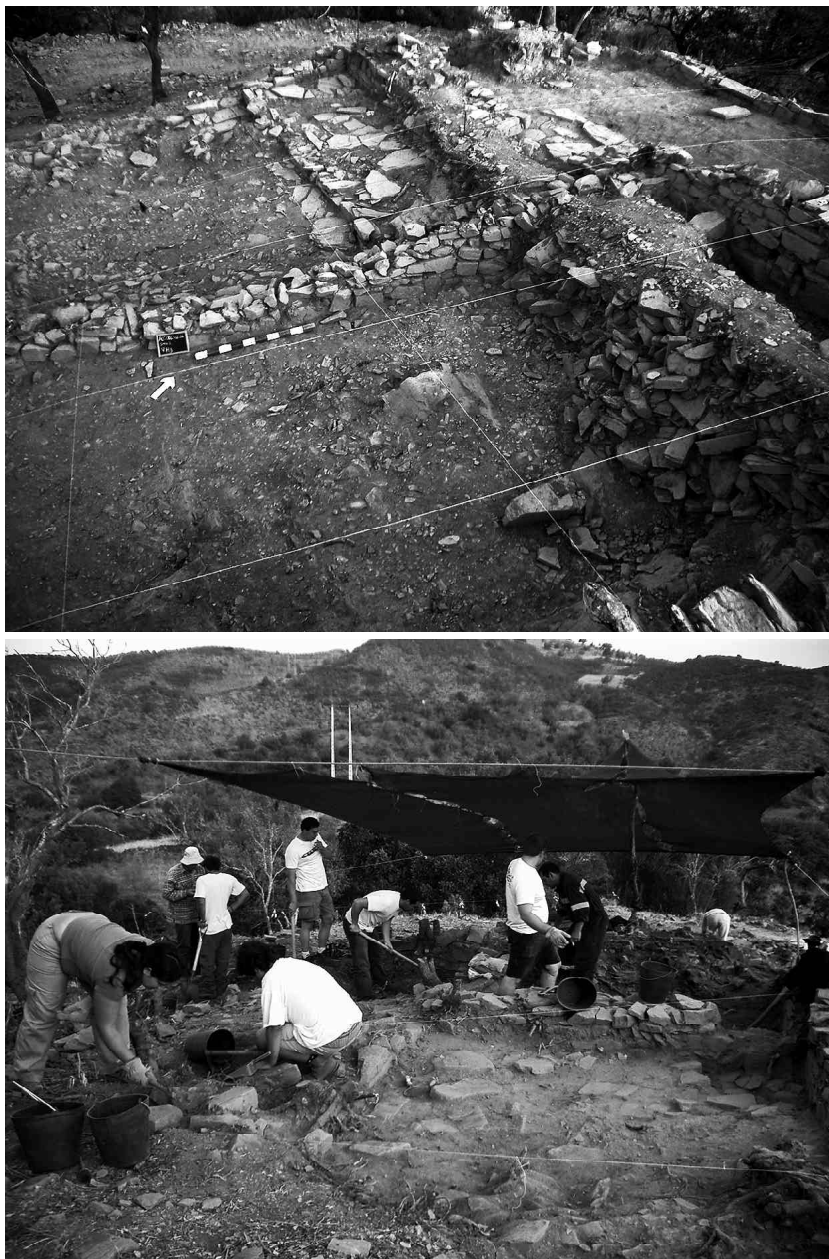
FIGURA 14. Vista sobre o cercado da CASA VIII, em segundo plano é visível o pátio e patamar de acesso ao interior do Comp. 2. Pormenor dos trabalhos arqueológicos (foto inferior).

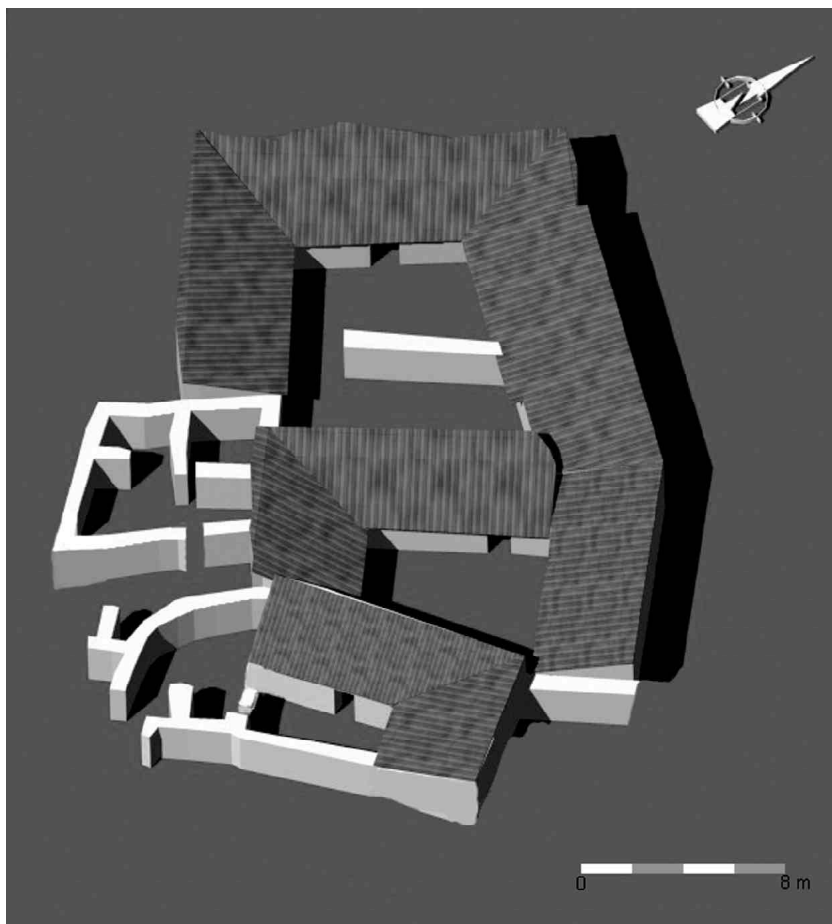
FIGURA 15. Reconstituição tridimensional das CASAS V, VII e VIII.

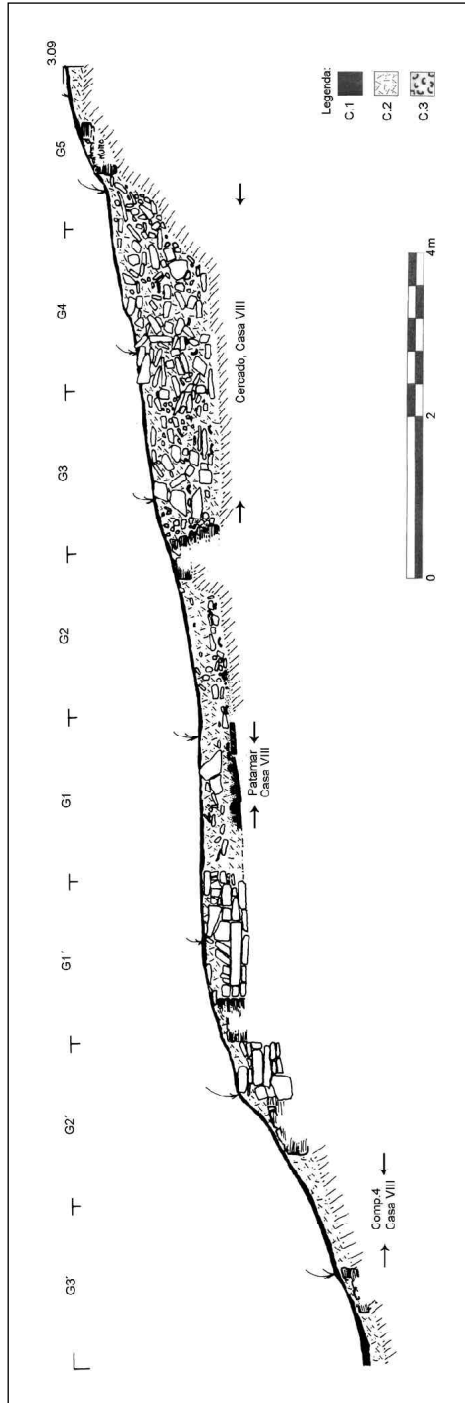
FIGURA 17. Corte estratigráfico 2 (G3'-G5), SÍTIO 2, perfil nordeste/sudeste.

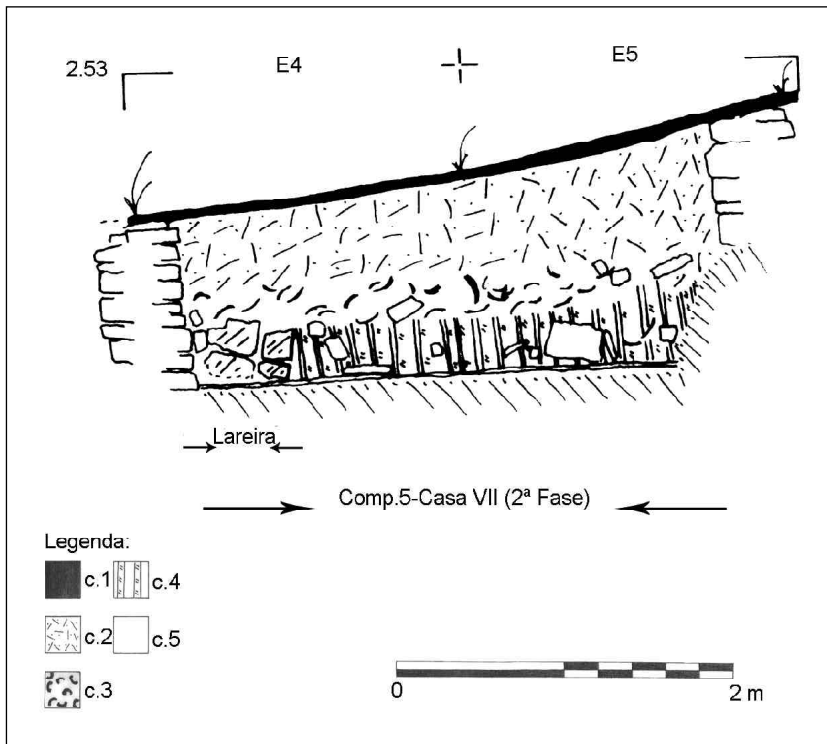
FIGURA 18. Corte estratigráfico 3 (E4-E5), SÍTIO 2, perfil noroeste/sudeste.

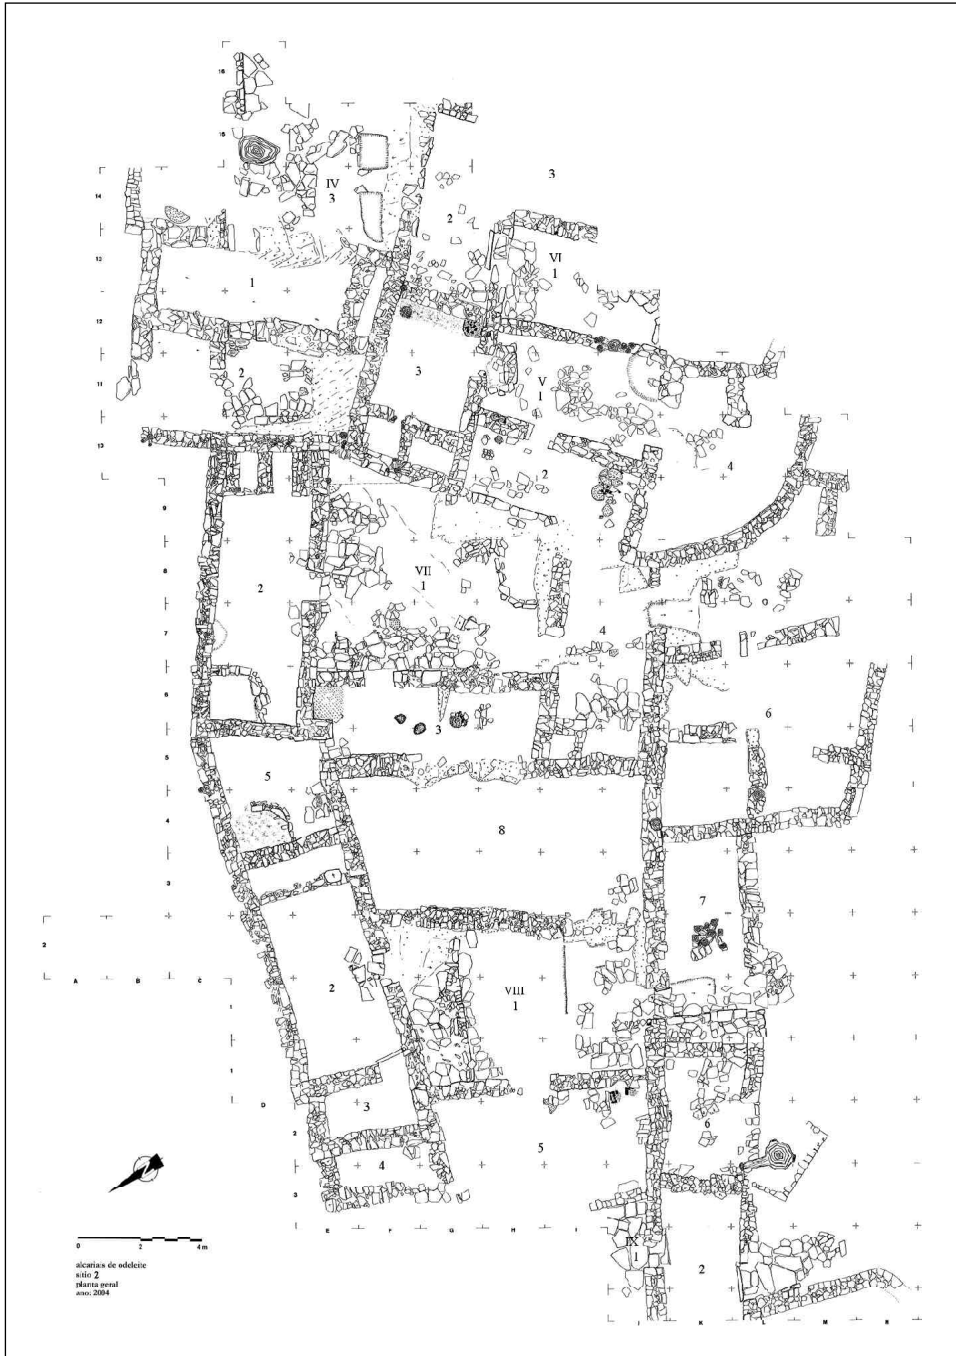
FIGURA 19. Planta geral das estruturas arqueológicas do SÍTIO 2.

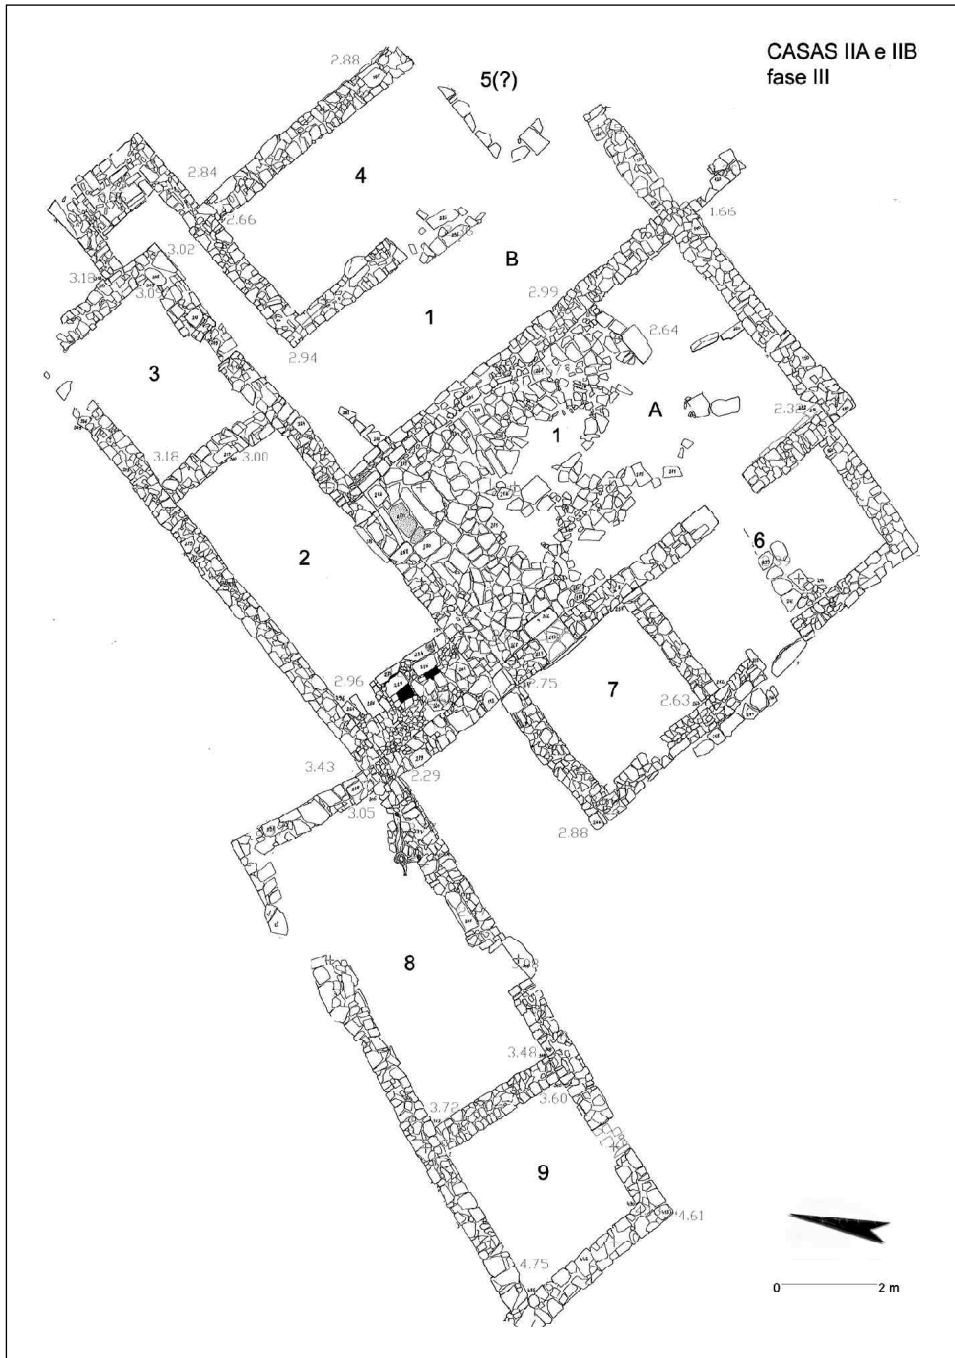
FIGURA 20. Planta geral da CASA IIA e IIB (fase III), SÍTIO 3.

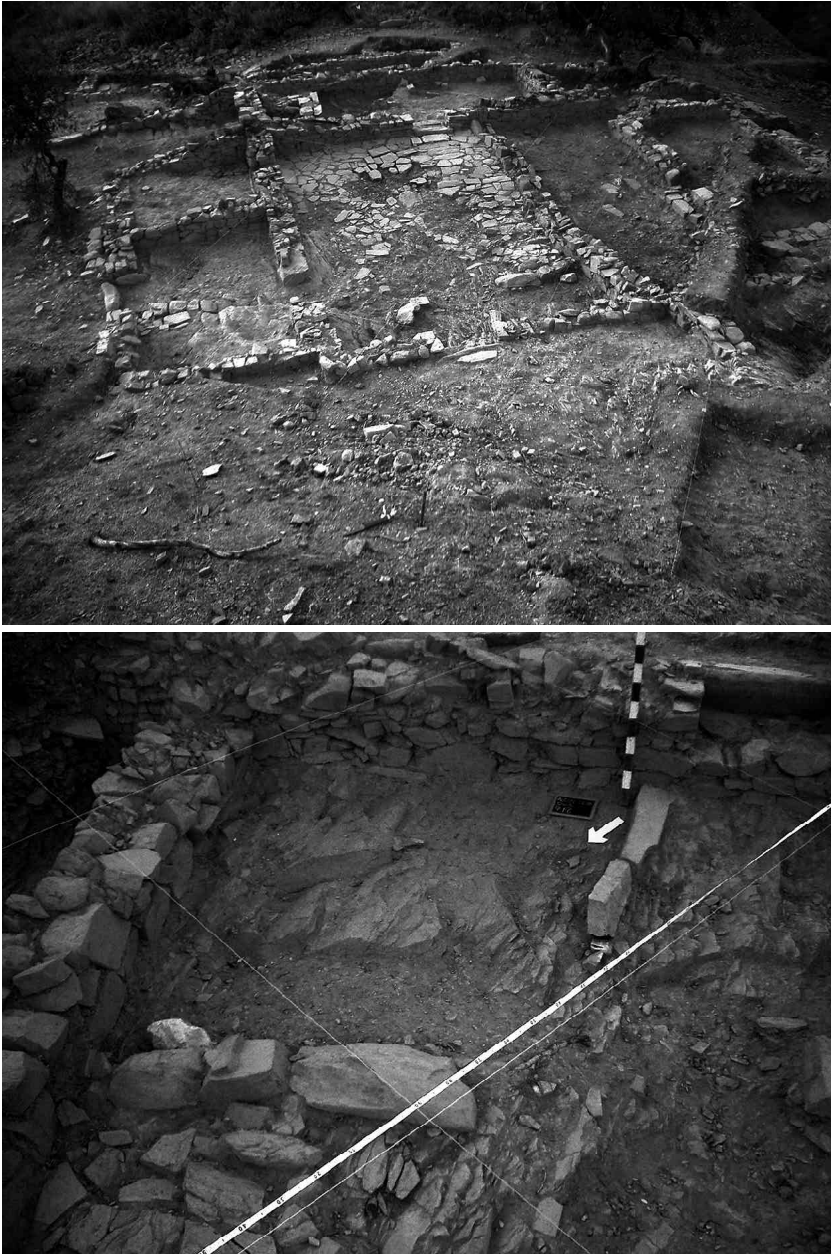
FIGURA 21. Vista geral da CASA II. Pormenor da estrutura localizada na extremidade este do pátio da CASA IIB (foto inferior).

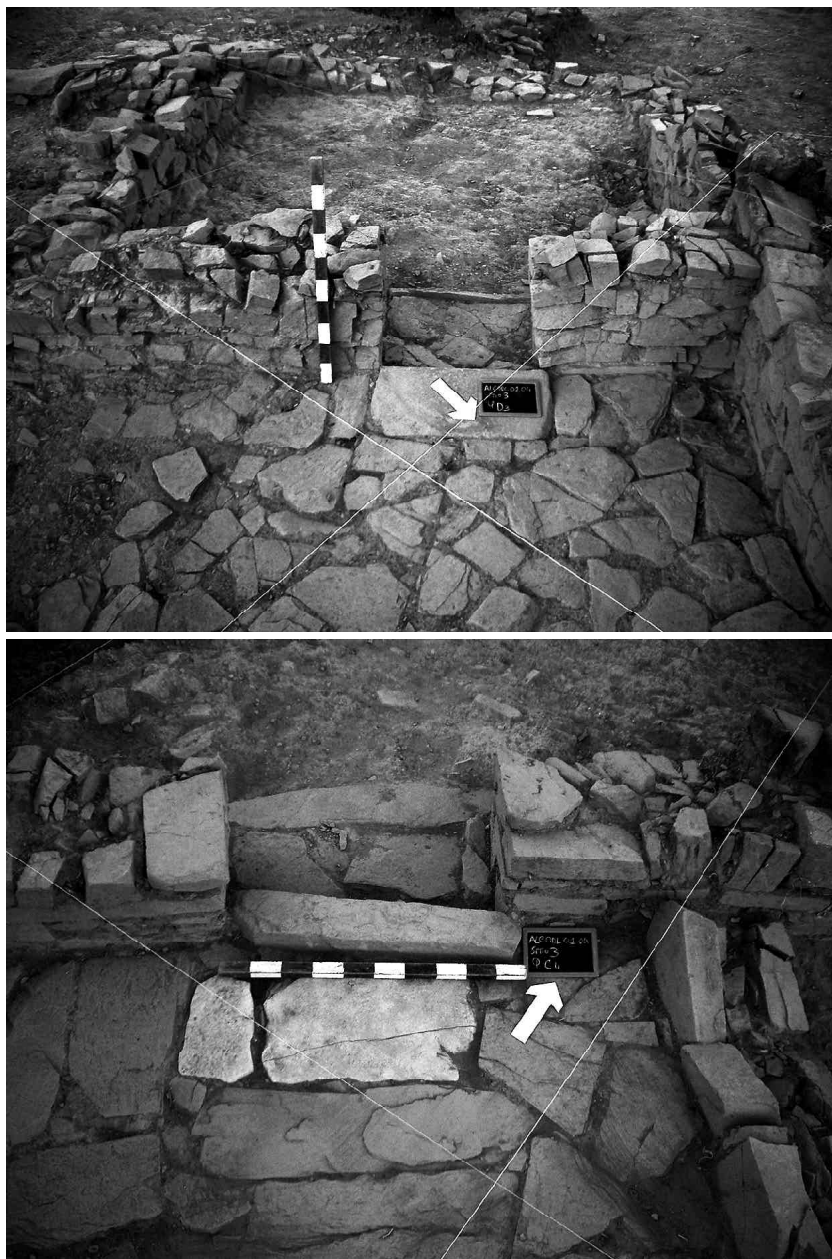
FIGURA 22. Pormenor da entrada cuidada para o compartimento 7, CASA IIB. Pormenor da entrada para o compartimento 2 da mesma casa, note-se o pormenor dos dois blocos de calcário (foto inferior).

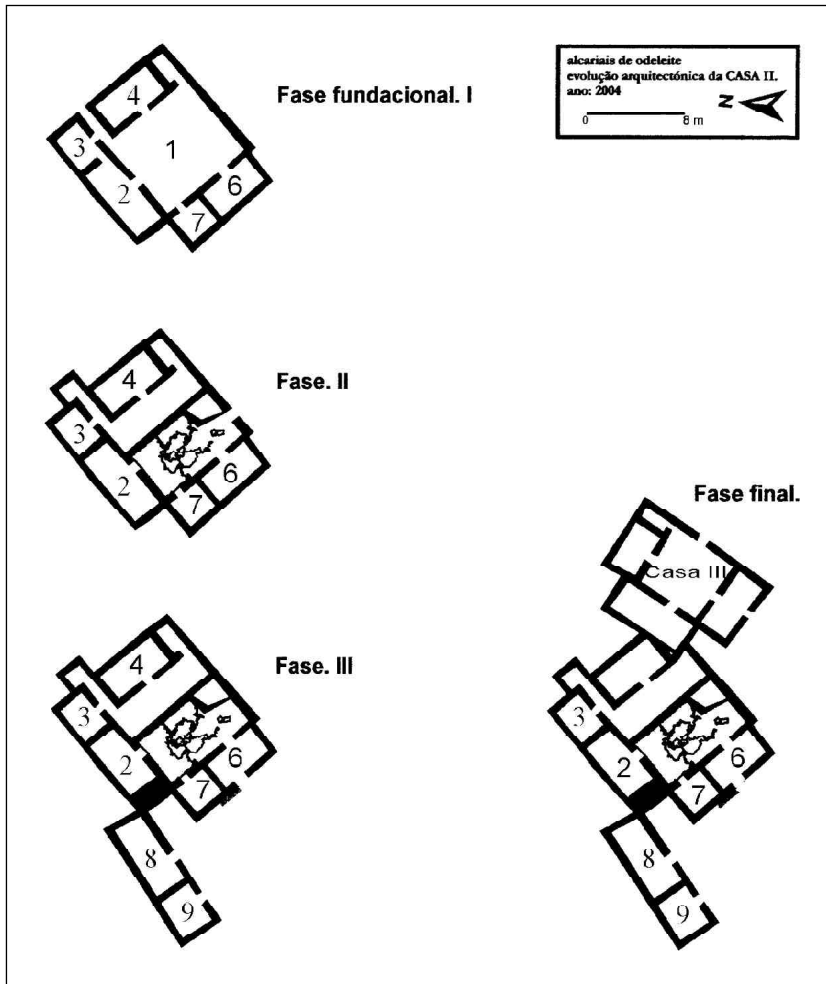
FIGURA 23. Evolução arquitectónica da CASA II.

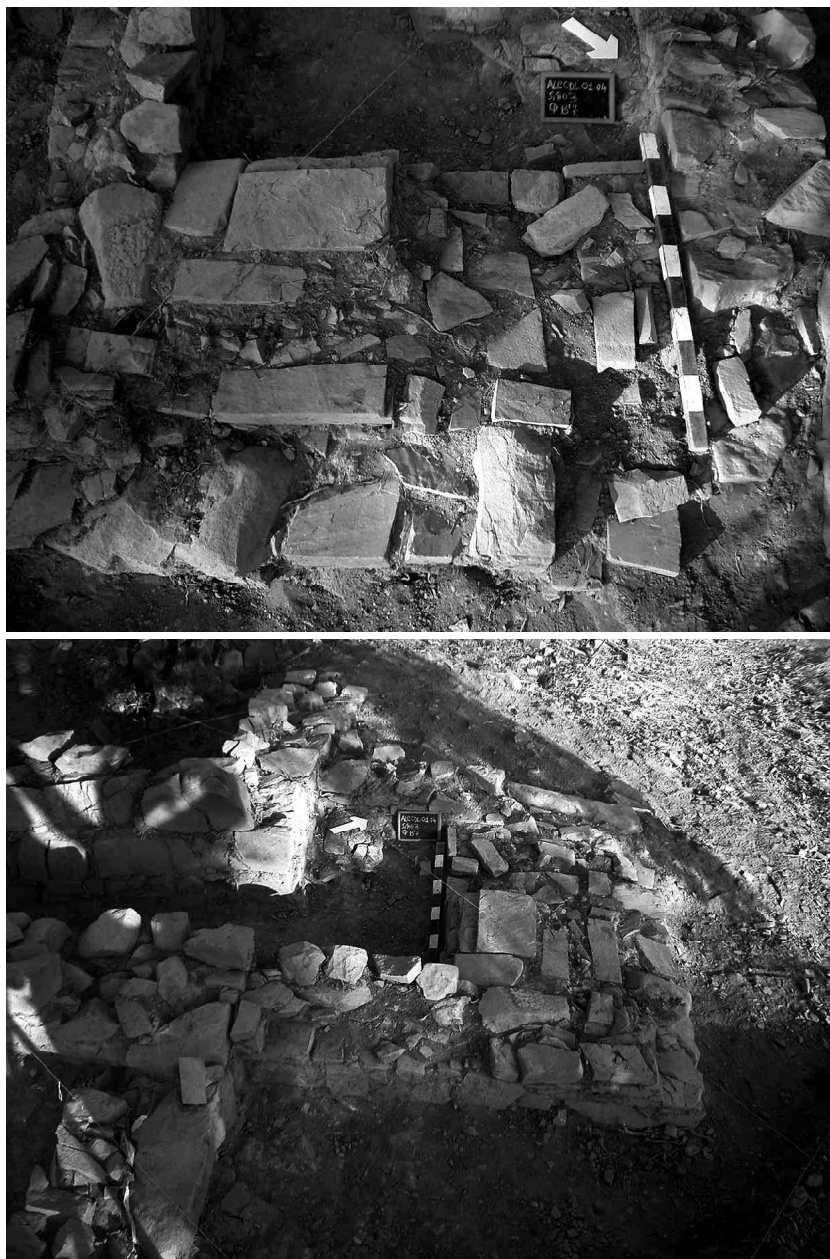
FIGURA 24. Pormenor da estrutura que fazemos corresponder à entrada principal da CASA II A (fase II). Outro pormenor da mesma estrutura (foto inferior).

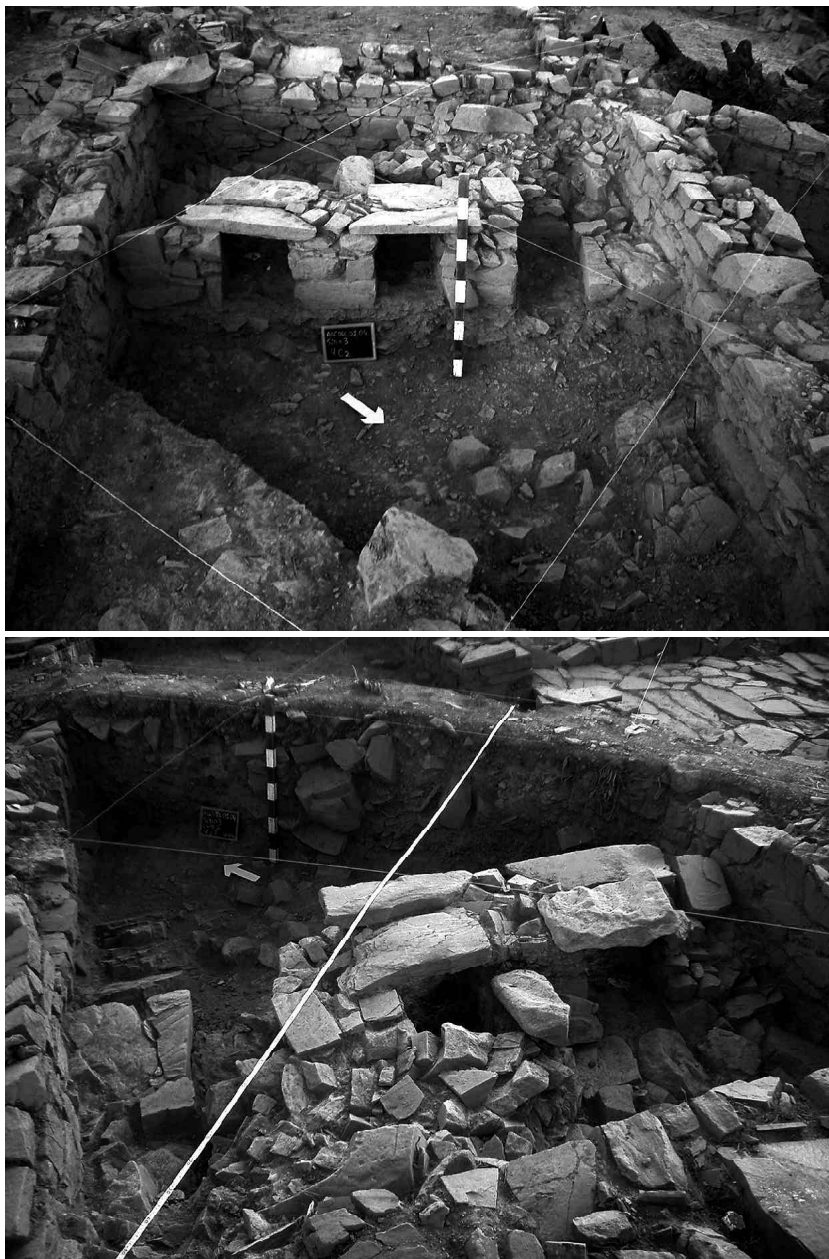
FIGURA 25. Pormenor da estrutura localizada na extremidade sudoeste co compartimento 2, CASA IIB. Pormenor da mesma estrutura vista de sudoeste (foto inferior).
