O povoado islâmico dos alcariais de Odeleite. Uma *Qarya* no Algarve Oriental. Primeiros resultados arqueológicos

Filipe João Carvalho dos Santos
Arqueohoje, Conservação e Restauro do Património Monumental, Lda.

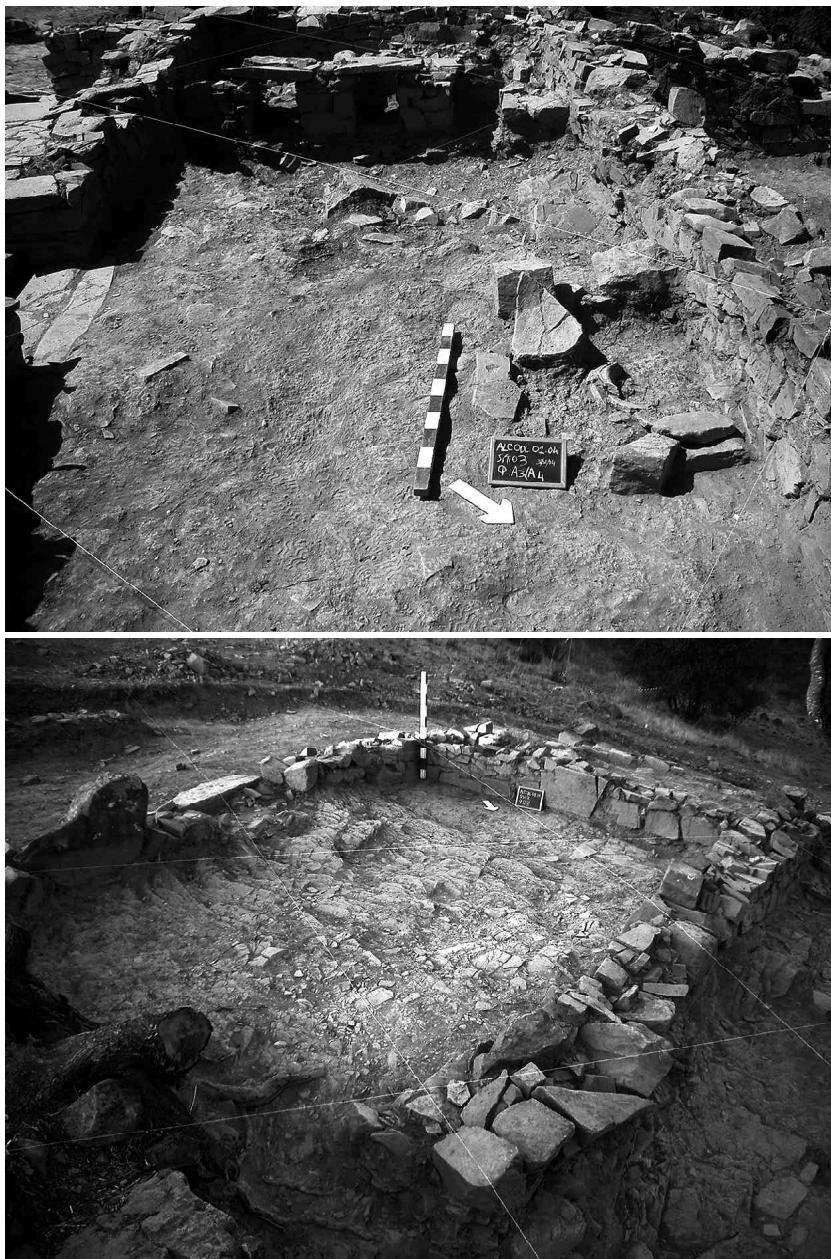
FIGURA 26. Vista geral sobre o compartimento 2 da casa IIB, vendo-se em primeiro plano restos de talha Almóada *in situ*. Vista geral sobre o compartimento 8 da mesma casa (foto inferior).

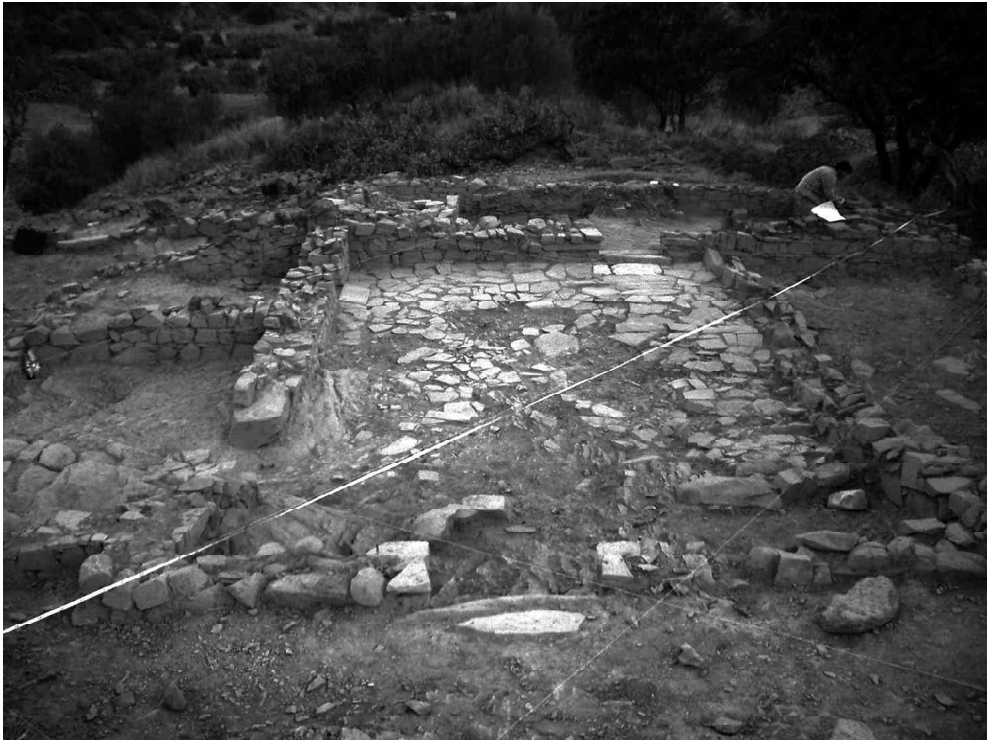
FIGURA 27. Vista geral sobre os pátios das CASA IIA e IIB. A laje de xisto, em primeiro plano, marca a entrada principal da CASA IIA na fase II.

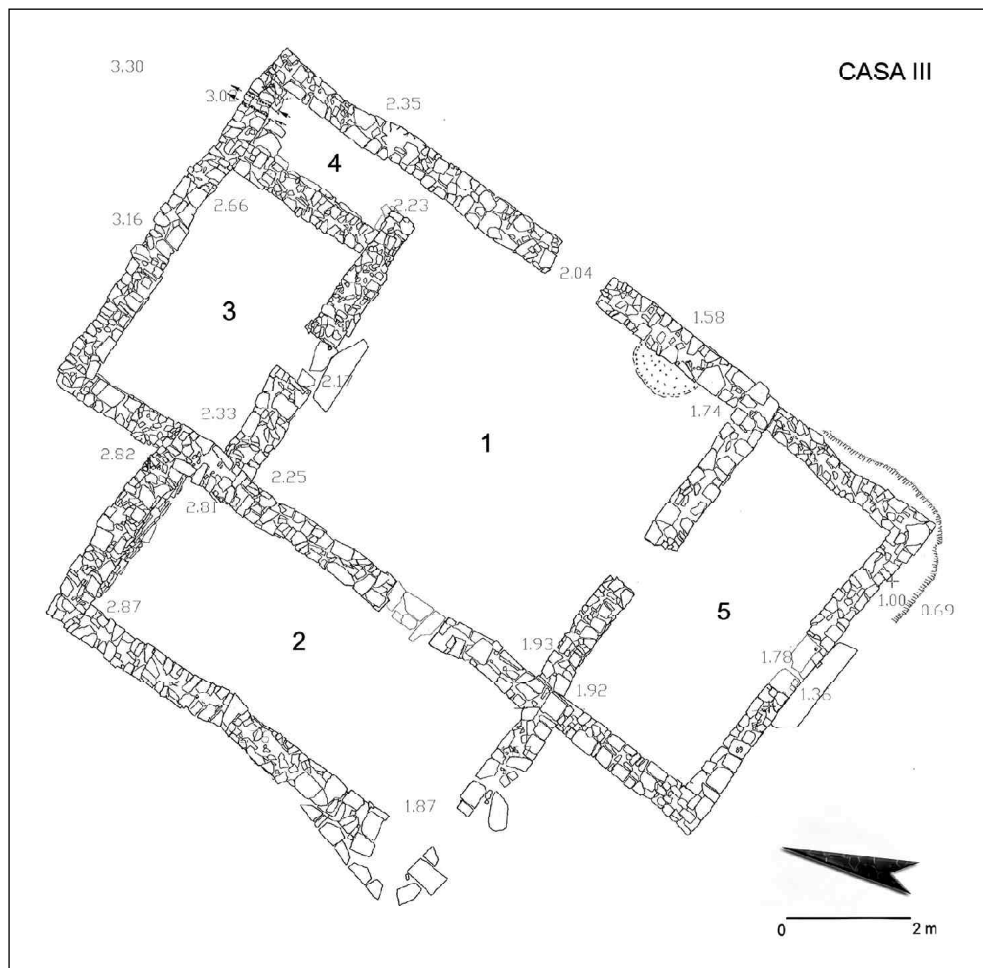
FIGURA 28. Planta geral da CASA III, SÍTIO 3.

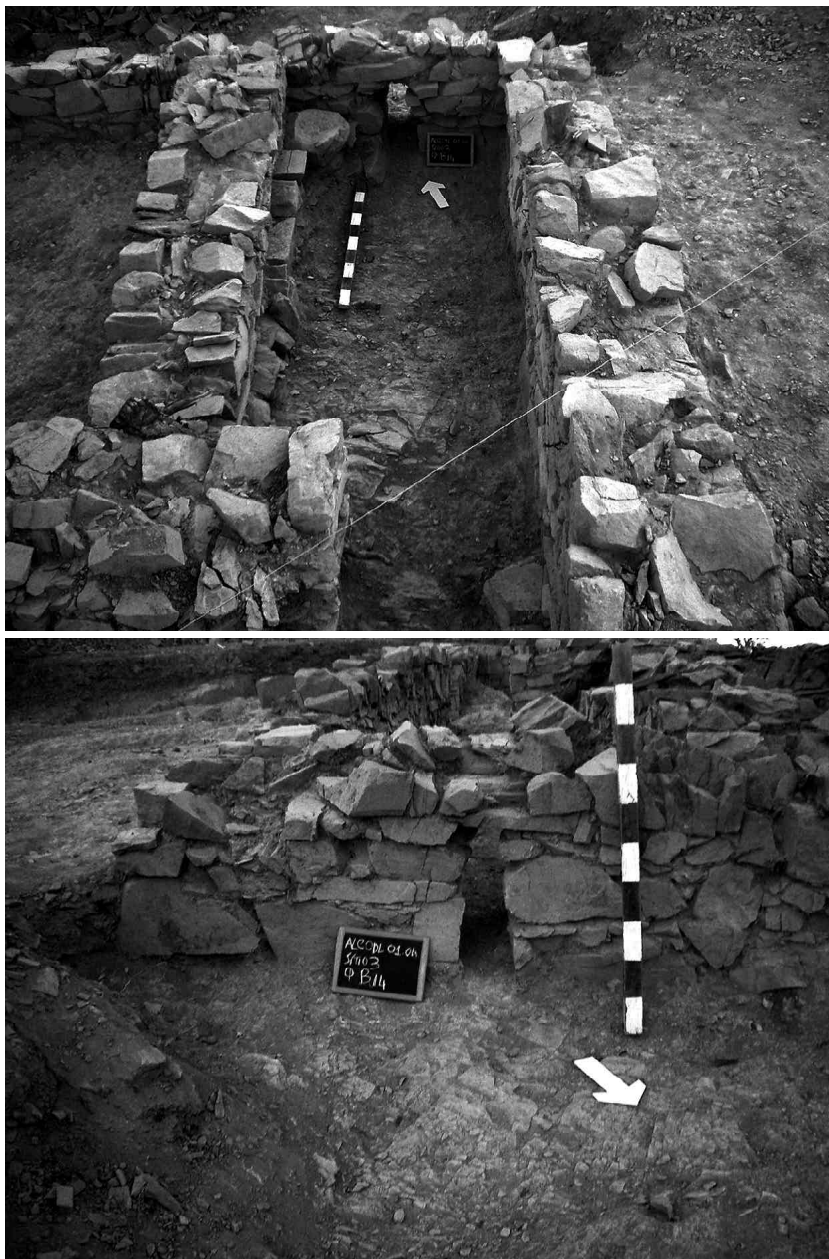
FIGURA 29. Latrina da CASA III. Pormenor do canal de escoamento, visto do exterior, da latrina (foto inferior).

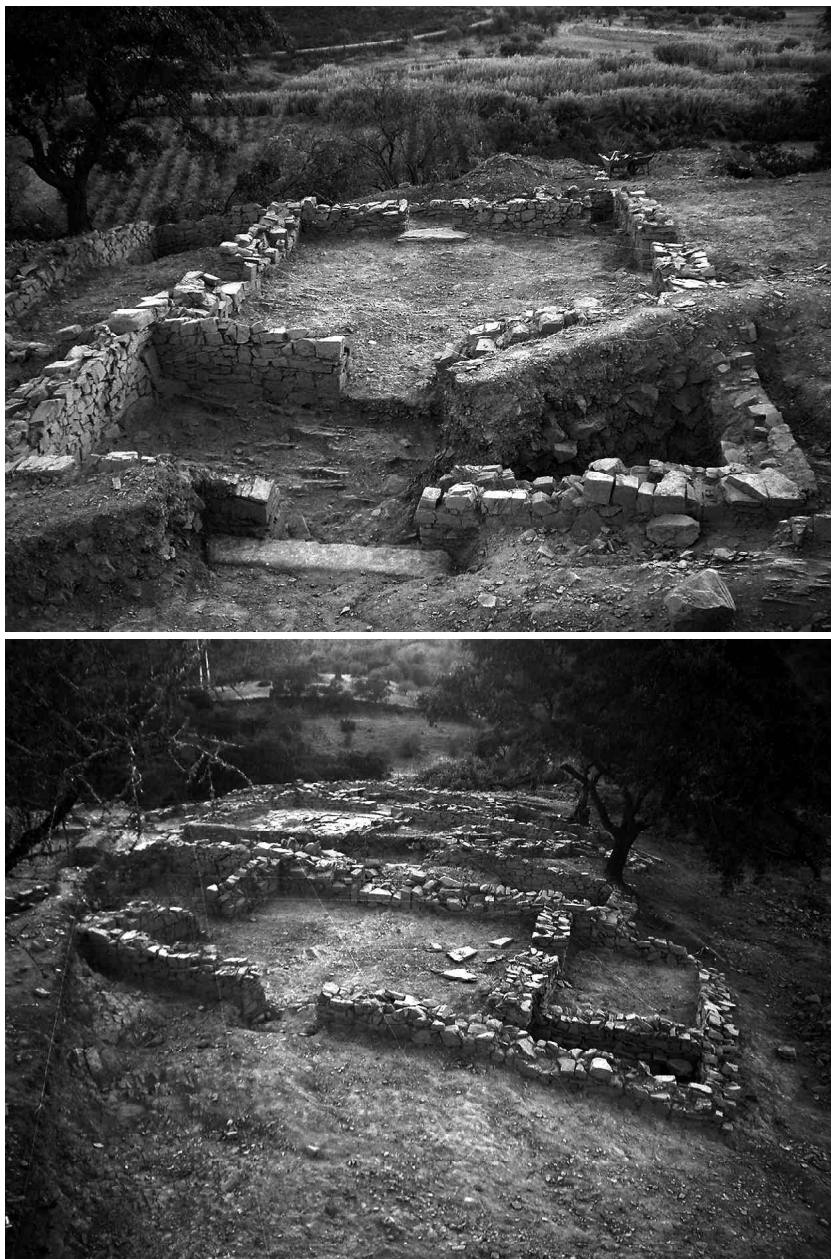
FIGURA 30. CASA III, em primeiro plano entrada para o compartimento 5, pelo exterior. Vista geral sobre a CASA III (foto inferior).

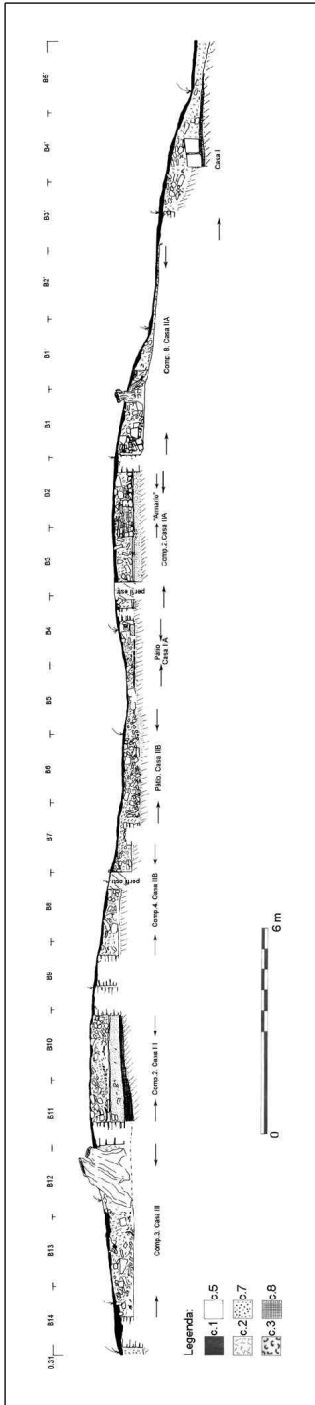
FIGURA 31. Corte estratigráfico 1 (B14 a B5'), SÍTIO 3, perfil este/oeste.

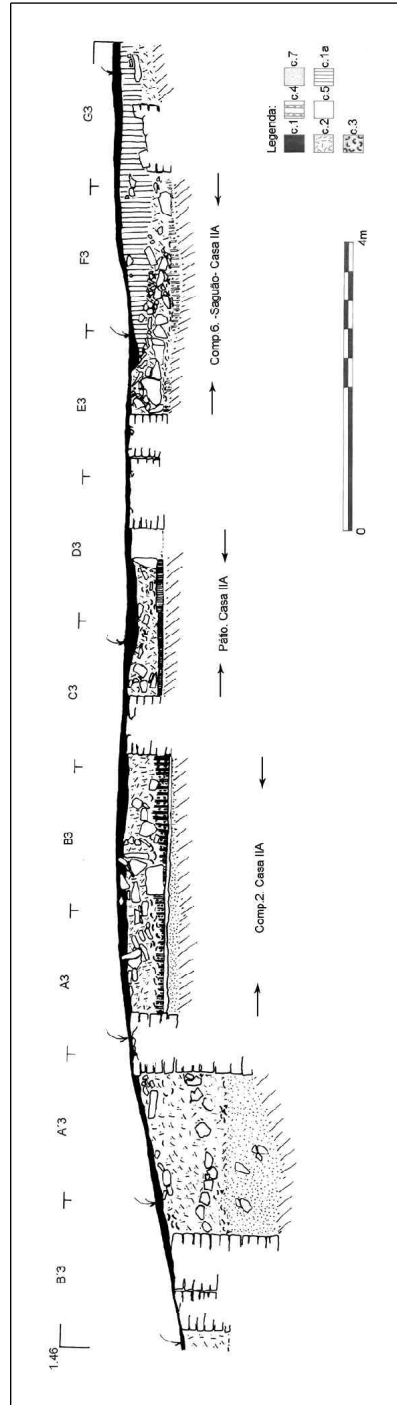
FIGURA 32. Corte estratigráfico 2 (B3' a G3), SÍTIO 3, perfil norte/sul.

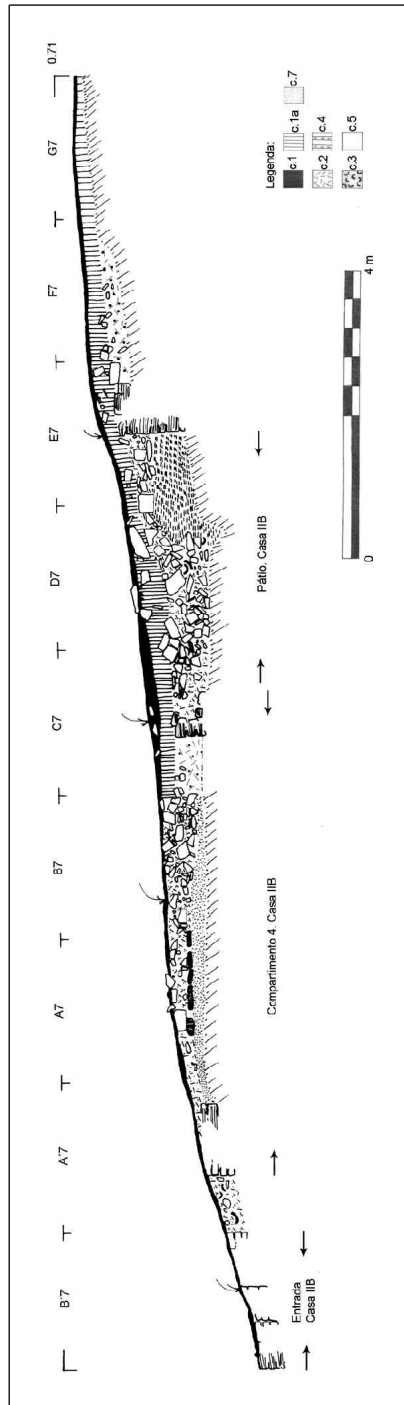
FIGURA 33. Corte estratigráfico 3 (B7 a G7), SÍTIO 3, perfil norte/sul.

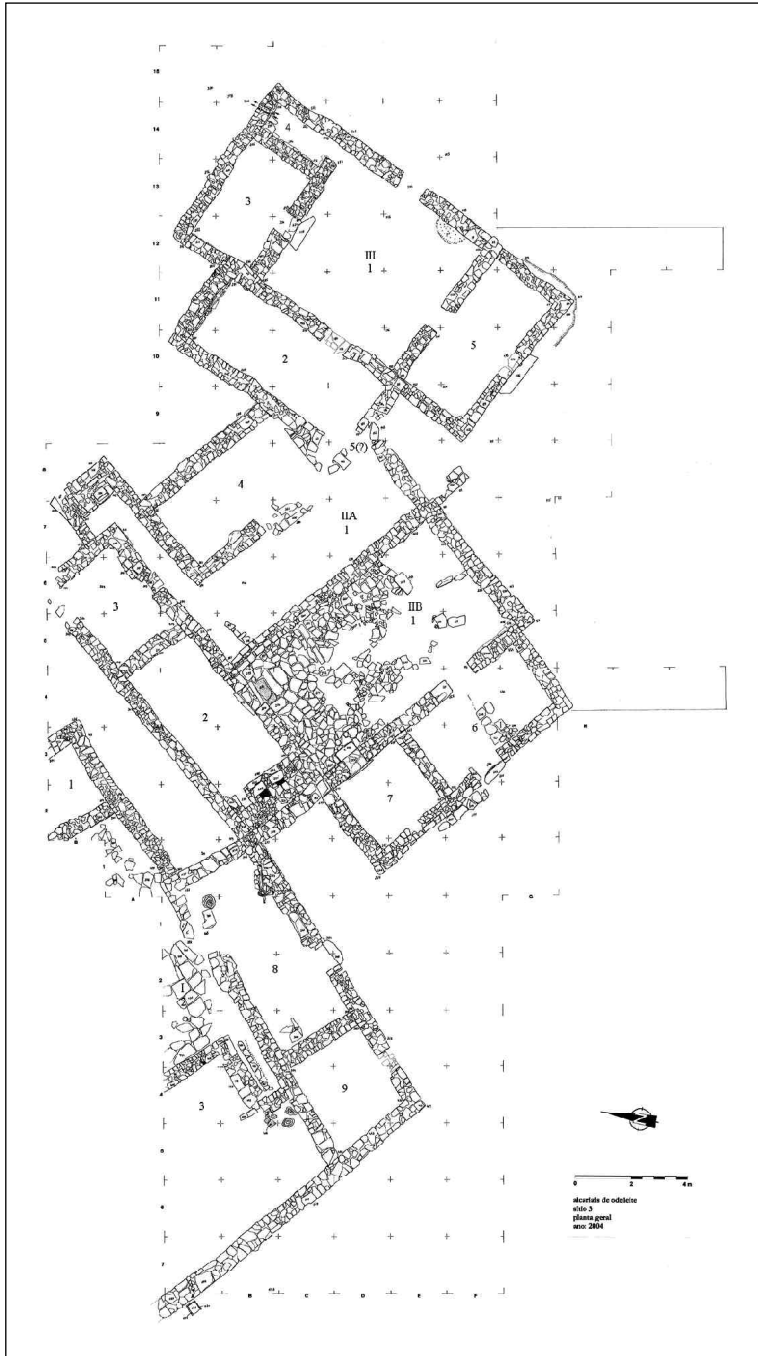
FIGURA 34. Planta geral das estruturas arqueológicas do SÍTIO 3.

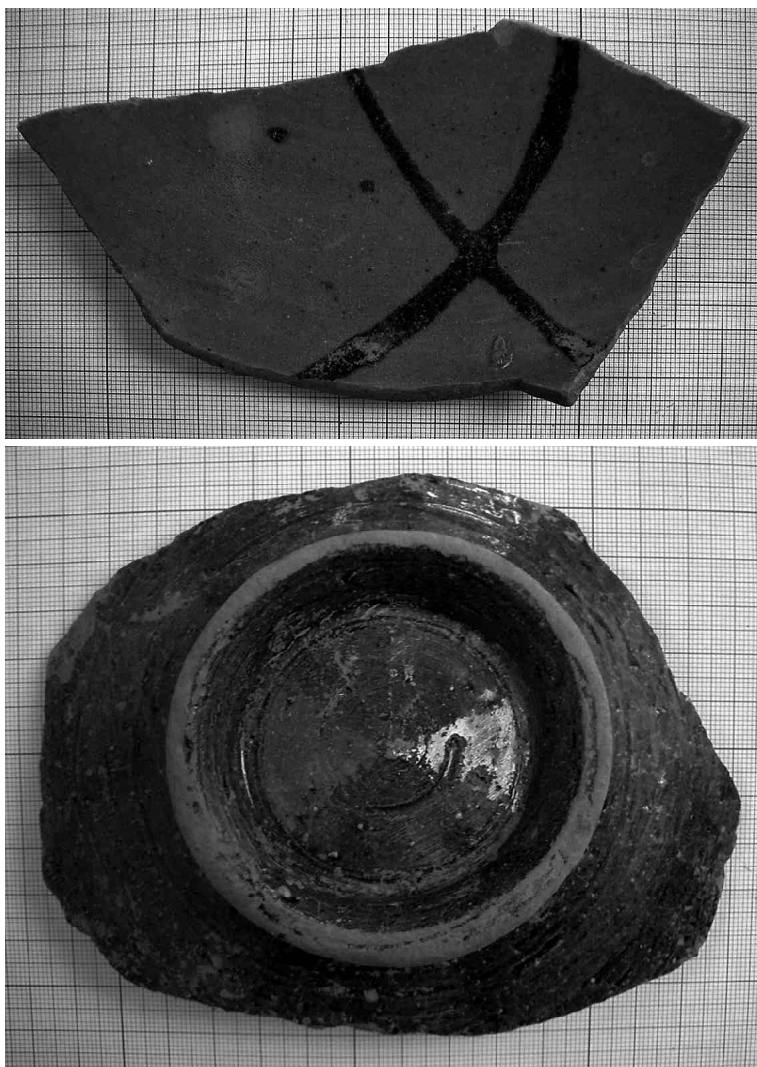
FIGURA 35. Fragmento de tigela vidrada melada com decoração esquemática a manganés. Fragmento de tigela vidrada de cor castanha, sem decoração com terminação em pé anelar (foto inferior).

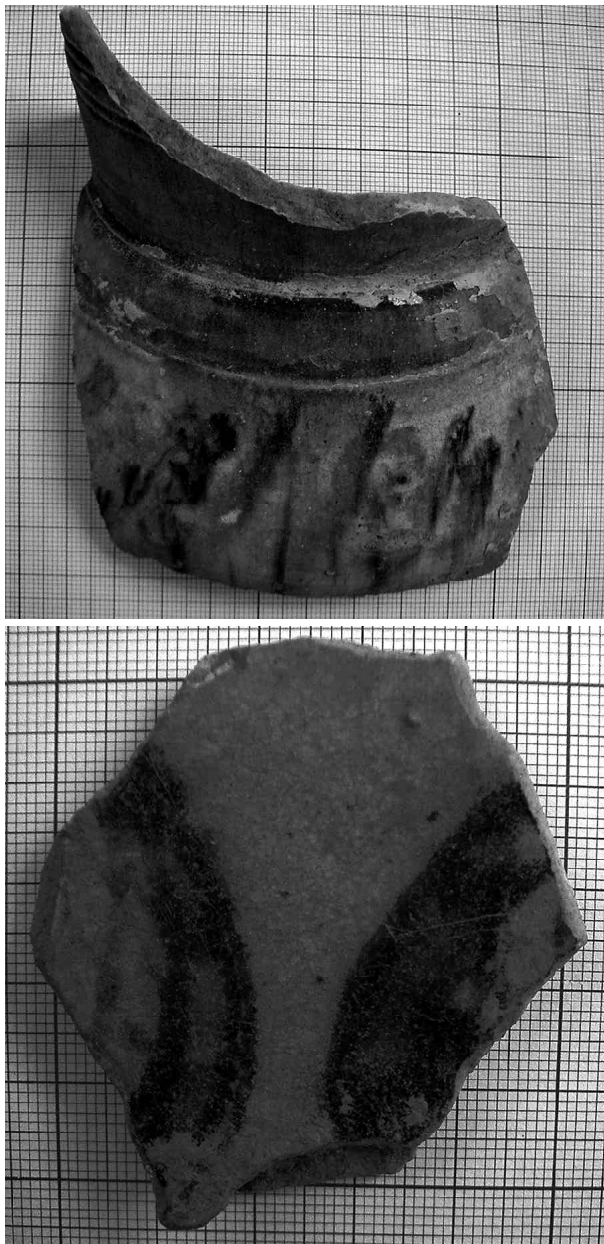
FIGURA 36. Fragmento de bilha decorada a verde e manganés. Fragmento de recipiente decorado segundo a mesma técnica (foto inferior).

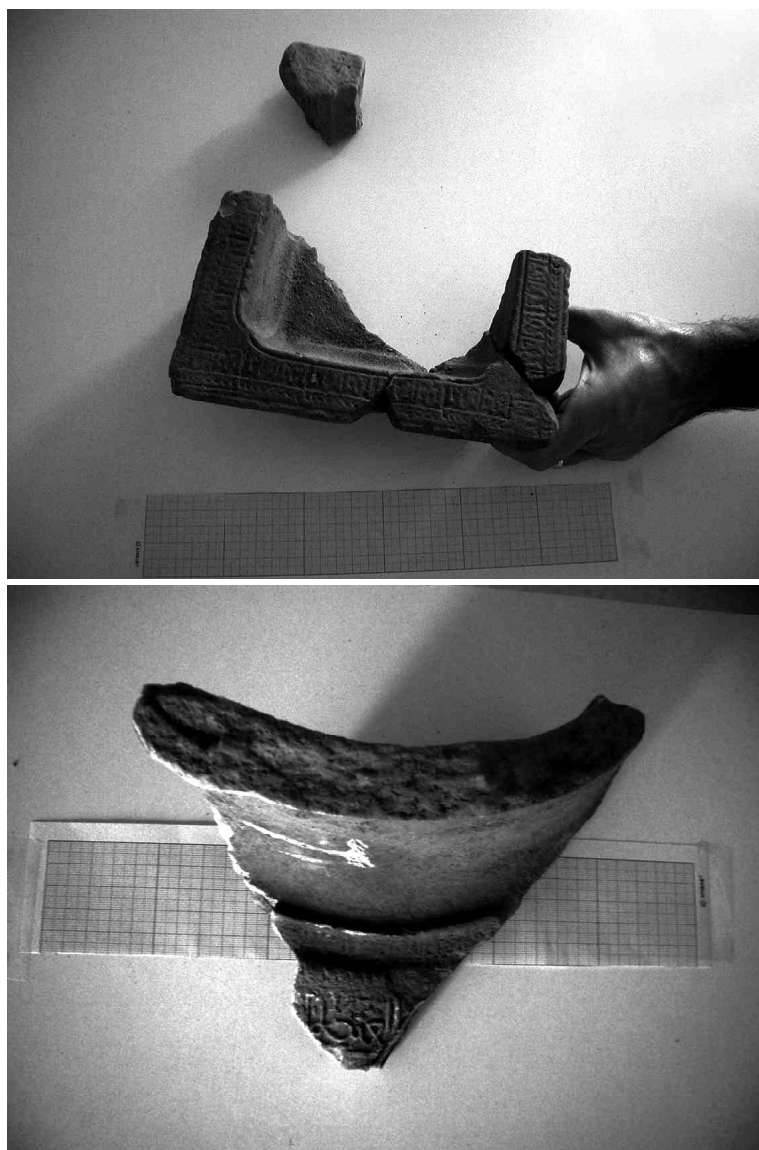
FIGURA 37. Fragmento de pia de abluções em cerâmica comum, decorada. Fragmento de talha decorada do período Almóada (foto inferior).
