**AVALIAÇÃO DO IMPACTO DOS PLANOS DE
MANUTENÇÃO NA PRODUÇÃO DE ENERGIA EM
TURBINAS EÓLICAS**

UNIVERSIDADE DO ALGARVE
Instituto Superior de Engenharia
2024

**Mestrado em Engenharia Mecânica
Especialidade em Energia, Climatização e
Refrigeração**

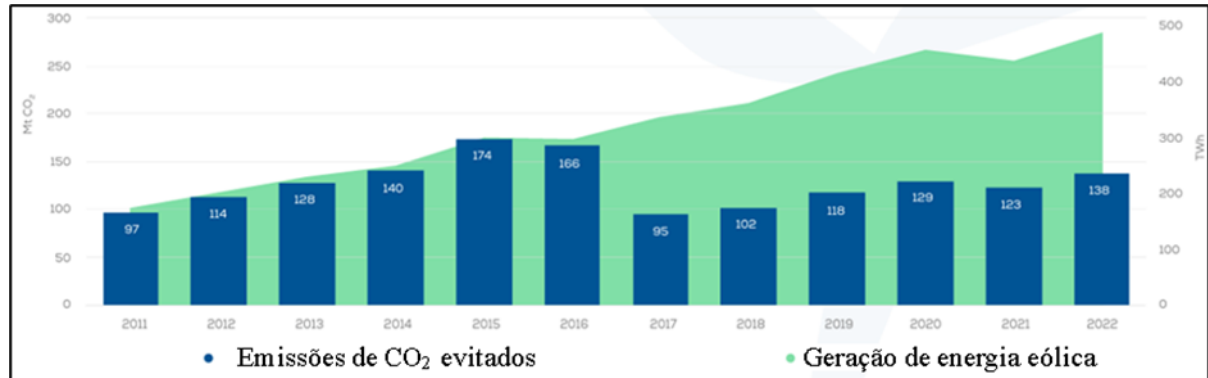
Figura 3. Emissões de CO₂ evitados com a utilização de energia eólica (EWEA, 2024)

De acordo com (European Wind Energy Association, 2023) a produção de energia eólica contribuiu consideravelmente na redução das emissões de CO₂, tendo evitado cerca de 138 milhões de toneladas de CO₂ em 2022, Figura 3.

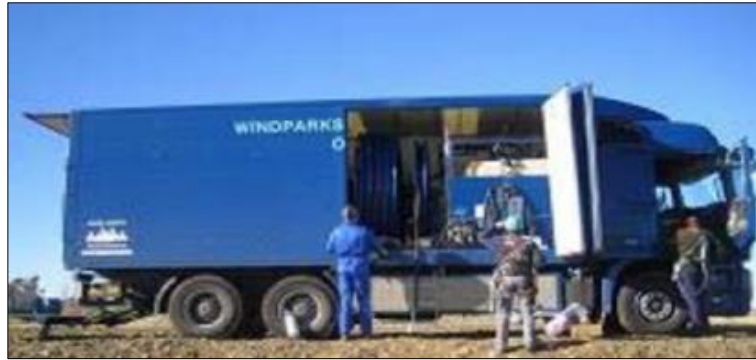
Figura 4. Camião de transporte de óleo (C. D. Sequeira, 2012)

A substituição do óleo pode ser feita utilizando uma técnica que consiste na utilização de 2 tubos suficientemente compridos, de modo a alcançar o local das tomadas do óleo na caixa multiplicadora, a partir do veículo preparado para o transporte do óleo, Figura 4. Um desses tubos é utilizado para extrair o óleo e o outro para a reposição. Esses tubos são transportados por meio de monta-cargas existente nas instalações. A quantidade de óleo a substituir é 360 litros, o custo de cerca €5000. A análise de vibrações como ferramenta para a melhoria da manutenção em aerogeradores (C. D. Sequeira, 2012).

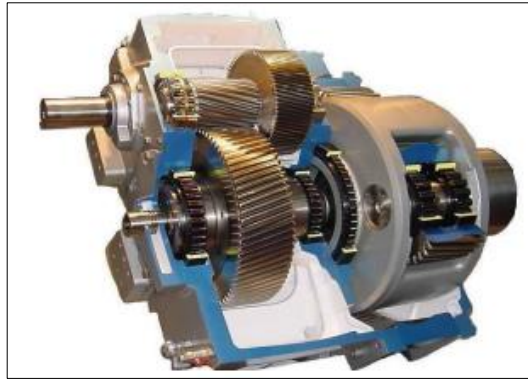
Figura 12. Caixa multiplicadora de uma turbina eólica (Nova, 2017)

A caixa multiplicadora é constituída por rodas dentadas, rolamentos, veios, etc., o aço é o material aplicado no fabrico das caixas multiplicadoras, sendo a sua vida útil prevista para 20 anos (Peng et al., 2023). As projeções de rodas dentadas utilizadas em turbinas eólicas são normalmente produzidas com base na norma ISSO 6336-5 em concordância com a norma IEC-61400, que dita os requisitos que se devem seguir nos projetos de caixas multiplicadoras de turbinas eólicas. Os aços com alto teor de cromo, como é o caso de 18CrNiMo7-6 são utilizados na construção de rodas dentadas, por oferecerem uma boa tenacidade (Márquez et al., 2019). Na Figura 12 é apresentado o exemplo de uma caixa multiplicadora aplicada em turbinas eólicas (Nova, 2017).

De acordo com (Zhao & Ji, 2015), (Calhau et al., 2020) e (Bhardwaj et al., 2019), a caixa multiplicadora de uma turbina eólica é a componente responsável no aumento da baixa velocidade e alto binário do veio acoplado ao rotor para alta velocidade necessária para a geração da corrente elétrica, a partir de um gerador, nesse processo ocorre a transformação da energia mecânica em energia elétrica.

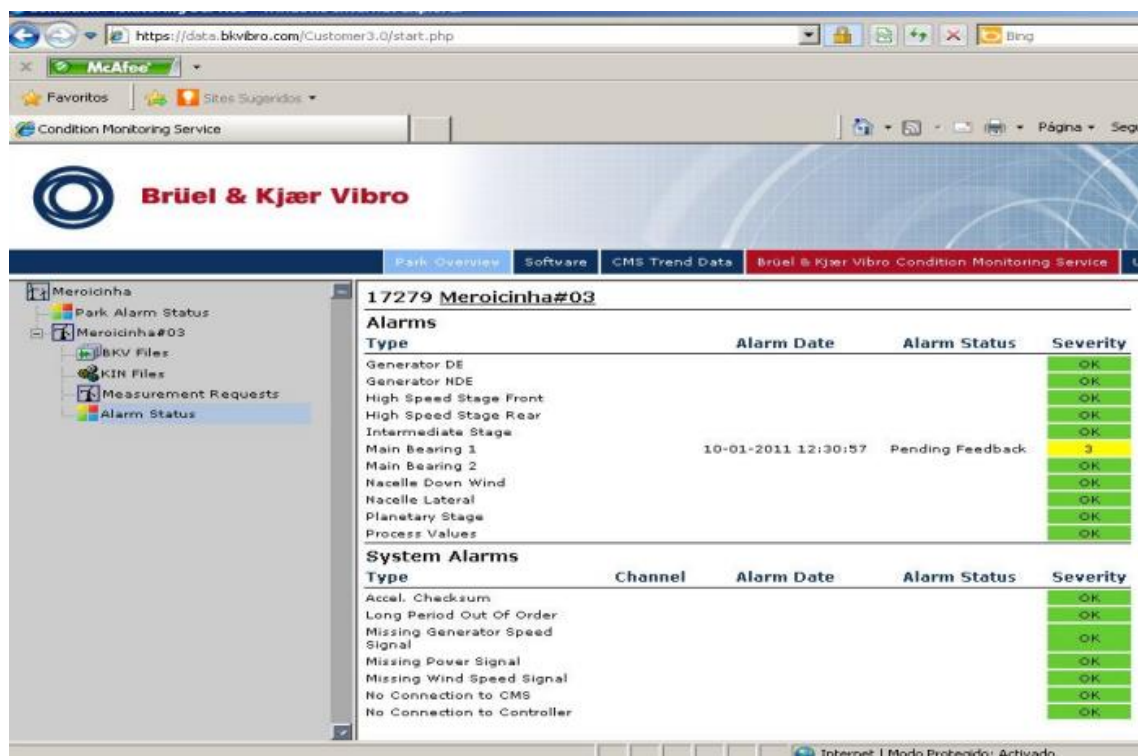
Figura 16. Sistema de Controlo e Monitorização (C. D. Sequeira, 2012)

O Sistema de Controlo e Monitorização (CMS) de vibrações em tempo real possibilita ter as informações sobre as condições operacionais dos componentes das turbinas eólicas, isso é possível por meio de sensores que são instalados em locais estratégicos da turbina, como por exemplo chumaceiras principais, na caixa multiplicadora e no gerador. A partir das informações relativas a saúde dos equipamentos, é possível fazer o controlo dos níveis de vibrações, espectros e alarmes, Figura 16 (C. D. Sequeira, 2012).

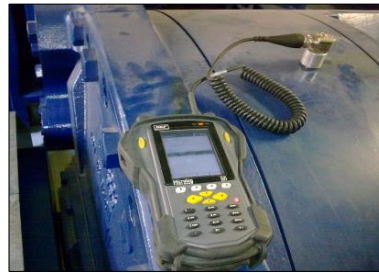
Figura 17.S Sistema portátil para aquisição de dados sobre vibrações (Teng et al., 2021)

Os autores (Mao et al., 2023) dizem que as técnicas *offline* e *online* têm sido utilizadas na análise das partículas residuais em óleos, resultantes do desgaste dos componentes, contudo o método *offline* ou portátil, Figura 17 (Teng et al., 2021), embora seja mais barato em relação ao sistema online, requer instalações preparadas para a análise das amostras, criando demoras na colheita, assim como no transporte, visto que esse processo requer a intervenção humana.

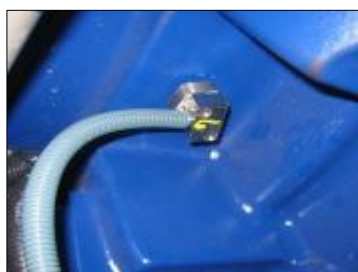
Figura 20. Instalação do sensor com base roscada (Teng et al., 2021)

Para garantir a fiabilidade dos resultados esperados, é de extrema importância saber seleccionar os sensores adequados para cada aplicação, as instalações com base roscada, Figura 20 são as mais recomendadas, visto que garantem uma recolha segura de sinais de vibração.

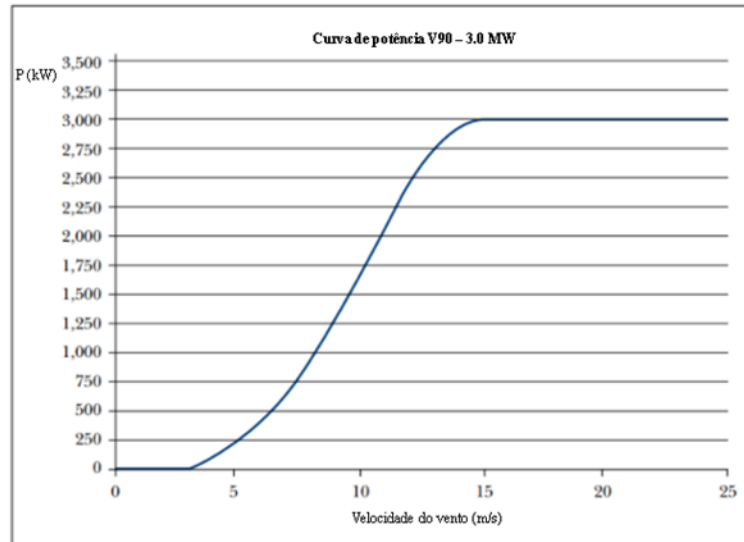
Figura 24. Curva de potência nominal da turbina Vestas V90/3000 (Nova, 2017)

A partir da Figura 24, pode se ver a curva de potência nominal da turbina Vestas V90/3000, a sua região operacional encontra-se numa faixa de velocidade de vento entre 4 e 25 m/s, na qual a potência teórica é alcançada numa velocidade de vento de cerca de 14 m/s (Nova, 2017).

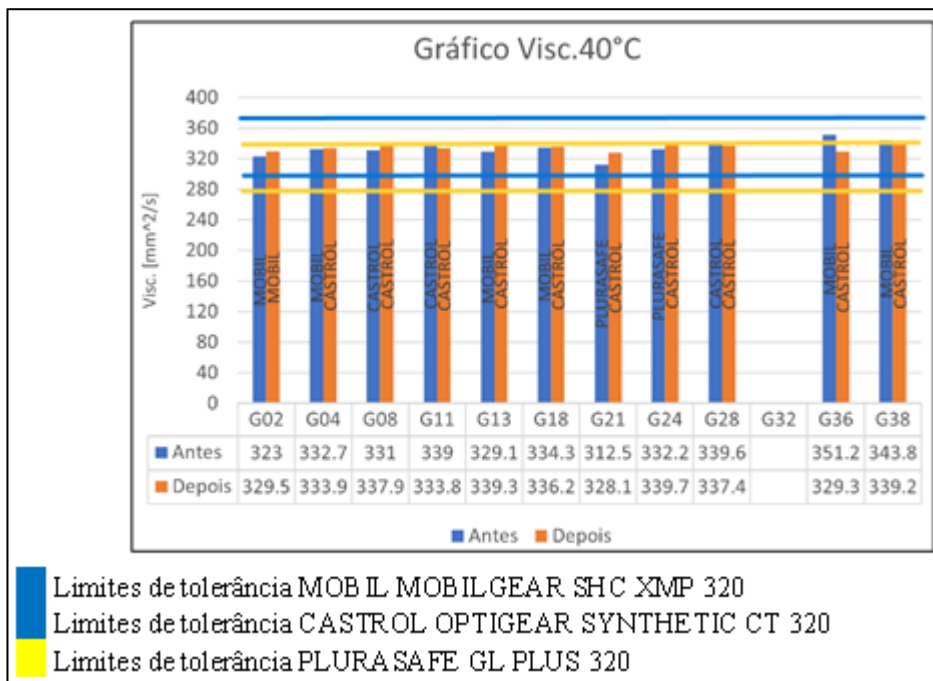
Figura 43. Limites de viscosidade a uma temperatura de 40°C

A partir da informação apresentada na Tabela 11 e com base nos dados lidos dos relatórios das amostras analisadas no laboratório da empresa *Oelcheck Anexo A* (Os relatórios sobre óleos), foi possível produziu-se o histograma da Figura 43, que mostra os limites de viscosidade à temperatura de 40°C, para cada marca do óleo utilizado antes e depois da substituição dos componentes das caixas multiplicadoras.

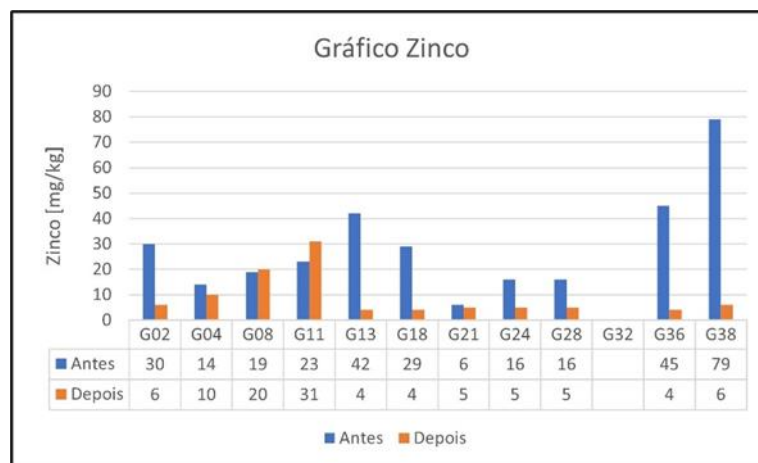
Figura 51. Concentração do zinco no óleo antes e depois das substituições das caixas multiplicadoras

Com uma análise de dados dos relatórios laboratoriais do **anexo A** (Os relatórios sobre óleos), produziu-se o histograma da Figura 51, no qual se pode afirmar que o óleo lubrificante de todas as caixas multiplicadoras das turbinas eólicas apresentou maior conteúdo de zinco antes de serem substituídas, com a exceção das turbinas 08 e 23, que antes das substituições apresentavam menores valores deste aditivo.
