RAQUEL SUSANA DE CARVALHO BOTO

**Reabilitação urbana da vila de Alcoutim:
proposta de criação de uma rede integrada de alojamento
como estratégia de turismo sustentável em áreas de
baixa densidade.**

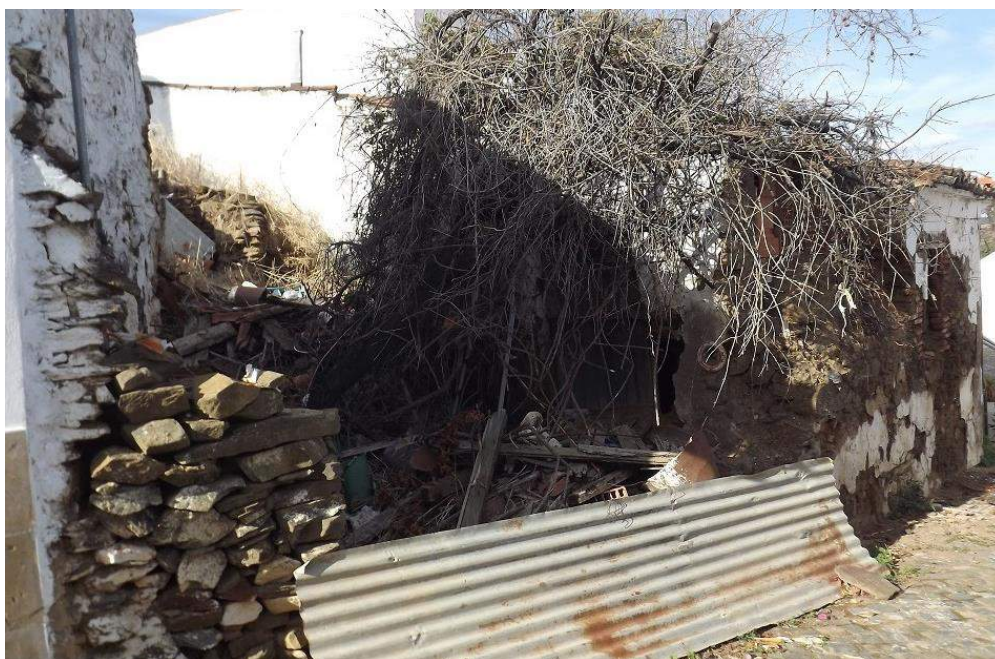
Figura 1.1 – Ruína em Alcoutim, 2018; foto da autora.

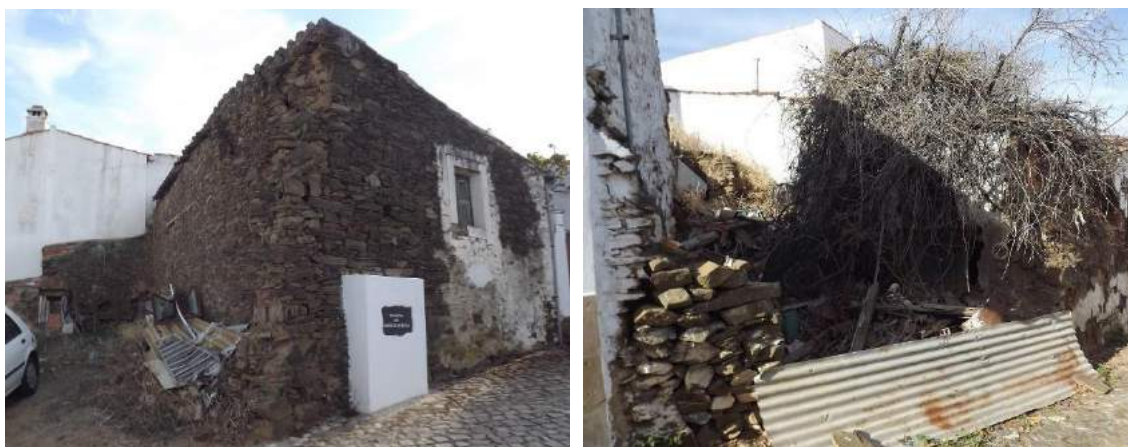
Figura 3.19 – Habitações com alvenaria de pedra à vista, Alcoutim, 2018; fotos da autora.
