ANEXO IV

Caso de estudo:

Aplicação do sistema de avaliação de sustentabilidade L.E.E.D. (Leadership in Energy and Environmental Design) a uma Escola Primária.

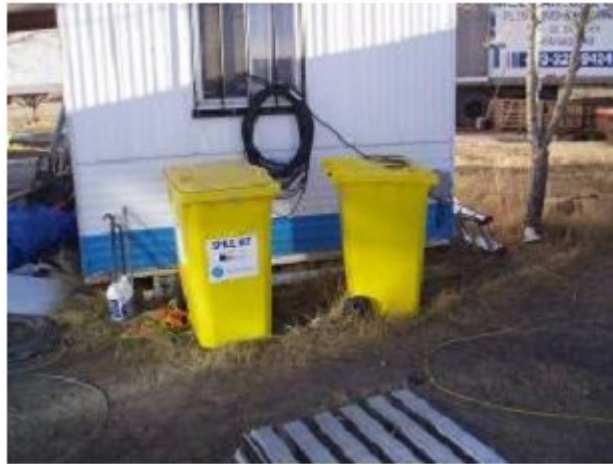
Como exemplo, foi instalado um “kit” de limpeza de produtos químicos e combustíveis ou árvores foram protegidas com vedação (foto 2).

Foto 2 – “kit” limpeza.

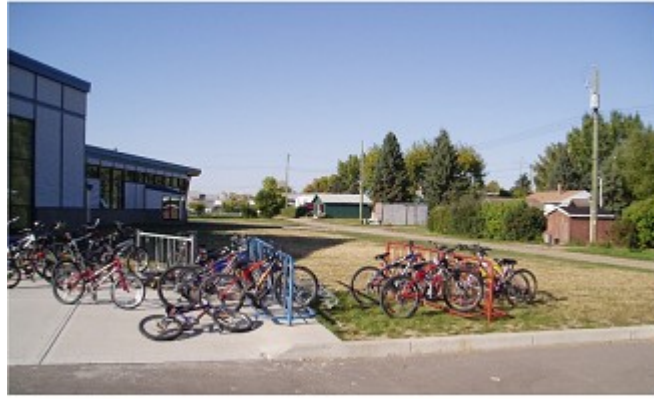
A foto n.º 3 mostra bicicletas para estimular o uso de transportes não motorizados, sendo disponibilizados balneários para os utilizadores.

Foto 3 – Parque de velocípedes.

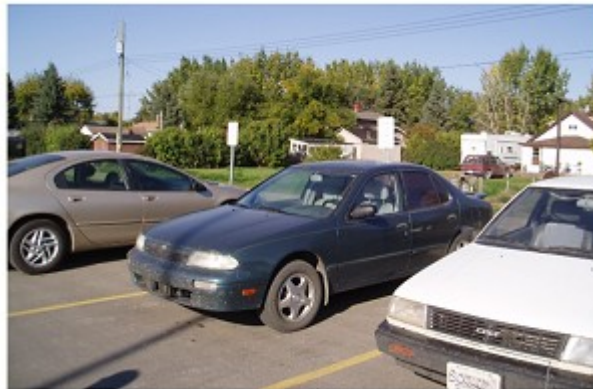
A foto n.º 4 mostra o estacionamento disponível para automóveis com vários passageiros, utentes do mesmo veículo.

Foto 4 – Estacionamento automóvel.

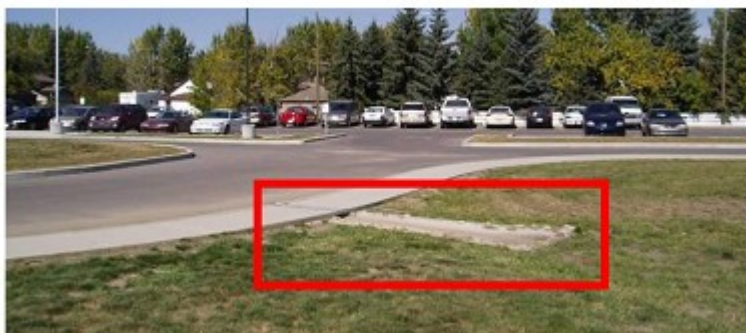
A foto n.º 5 mostra a drenagem de águas pluviais direccionadas para uma específica zona, funcionando como uma lagoa de retenção de águas pluviais, reduzindo as cheias para escoamentos locais.

Foto 5 – Drenagem águas pluviais.

Esta lagoa de retenção de águas pluviais serve como uma amenidade comunitária.

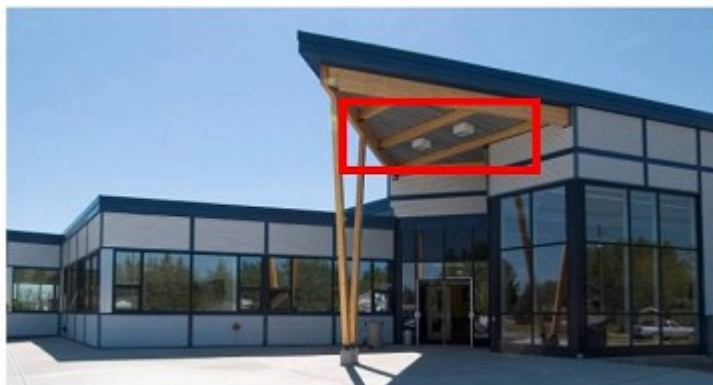
Foram utilizadas luminárias que limitam a projecção de luz até à distribuição dos seus feixes luminosos para baixo, como forma de resolver esta questão.

Foto 6 – Iluminação exterior da Escola.

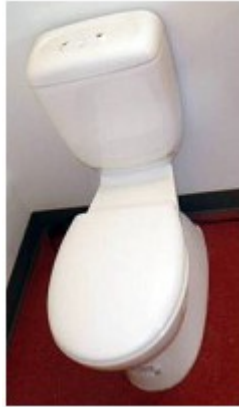
Foto 7 – Autoclismo de dupla descarga.

Foram utilizados, nomeadamente, autoclismos de dupla descarga, mictórios sem água, torneiras de baixo fluxo temporizadas, controladas por sensores.

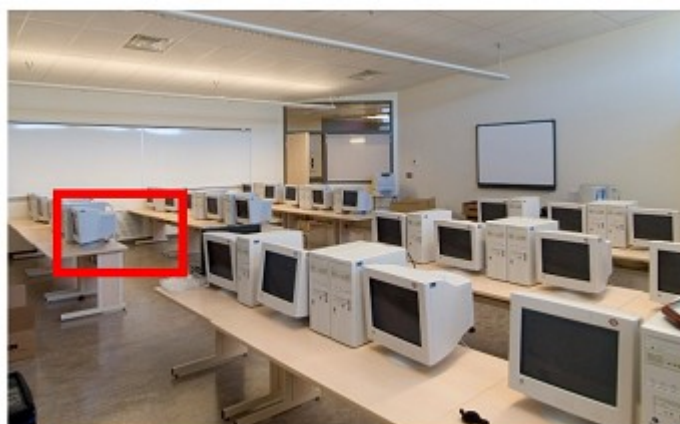
A ventilação é fornecida por um sistema de deslocamento, ou seja, a admissão do ar é fornecida na parte inferior nas paredes. Usando correntes de ar convectivas de fluxo natural permite um ventilador menos potente (maior economia energia e ventilador mais barato) aumentando a eficiência deste. A foto n.º 8 mostra a localização da admissão de ar exterior para este sistema.

Foto 8 – Ventilação na sala de informática.

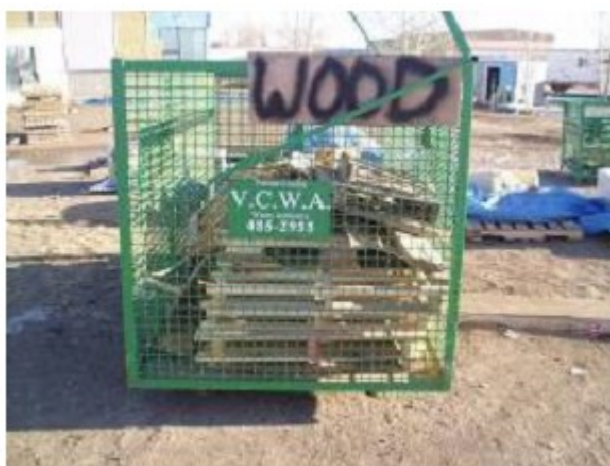
Para reduzir os efeitos sobre os aterros e permitir a reciclagem de materiais, os resíduos foram separados no local (foto n.º 9). Cerca de 46% (peso) dos resíduos resultantes demolição e construção nova foram reaproveitados.

Foto 9 – Separação de resíduos.

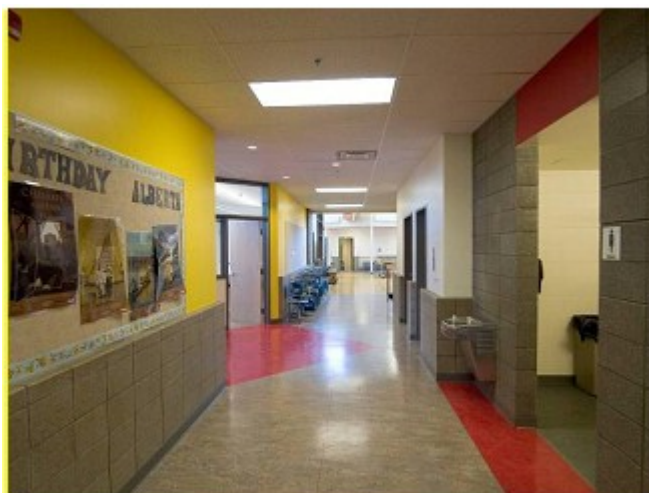
São aqueles que podem ser utilizados no espaço de 10 anos. A utilização deste tipo de materiais reduz a procura de recursos naturais e a sua produção tipicamente tem menores efeitos sobre o ambiente do que os materiais sintéticos, por exemplo linóleo feito com produtos naturais (resina pinheiro, madeira, óleo de linhaça) sendo uma solução mais ecológica do que um pavimento em mosaico cerâmico ou composto de vinil.

Foto 10 – Pavimento de origem natural.

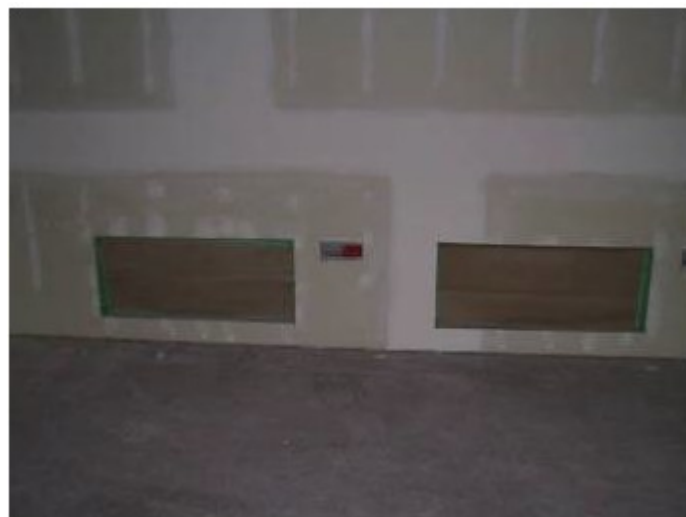
A construção em geral, gera poluição do ambiente, que pode acumular-se no sistema de admissão de ar a menos que seja protegido durante a construção. Foi desenvolvido um plano de prevenção, antes da construção. Nessas diversas fases da construção da Escola, foi monitorizado o sistema de admissão de ar novo com o objectivo de garantir uma boa qualidade do ar interior quando o edifício foi ocupado. Por exemplo, a foto 11 mostra as capas de protecção sobre as saídas de ar numa típica sala de aula durante a fase da construção. Foram, também, feitos esforços para armazenar materiais de absorção (isolamentos) em locais secos entre a entrega e a aplicação.

Foto 11 – Protecção do sistema ventilação.

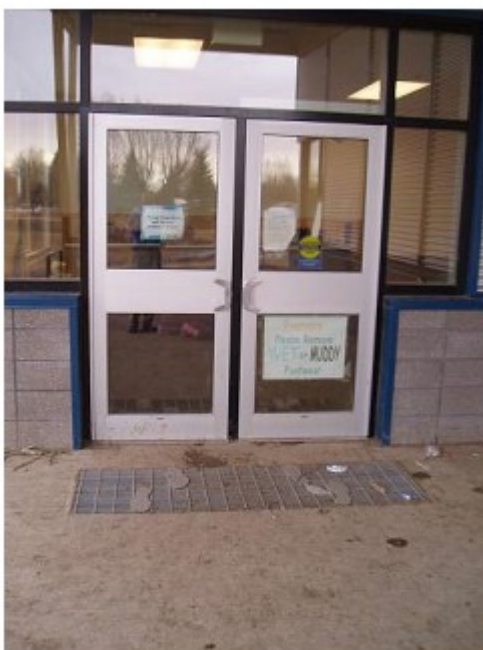
Foto 11 – Grelhas localizadas perto das portas exteriores, de forma a remover a lama e poeiras do ambiente exterior.
