**ACOMPANHAMENTO DAS OBRAS QUE CONSTAM DO  
PROJETO DE INTERVENÇÃO URBANA, REABILITAÇÃO,  
REQUALIFICAÇÃO E BENEFICIAÇÃO PARCIAL DA REDE  
VIÁRIA DA CIDADE DE LAGOA**

**Flávio de Abreu Teixeira**

**Mestrado em Engenharia Civil  
Área de Especialização: Construção  
Estágio**

**Setembro de 2015**

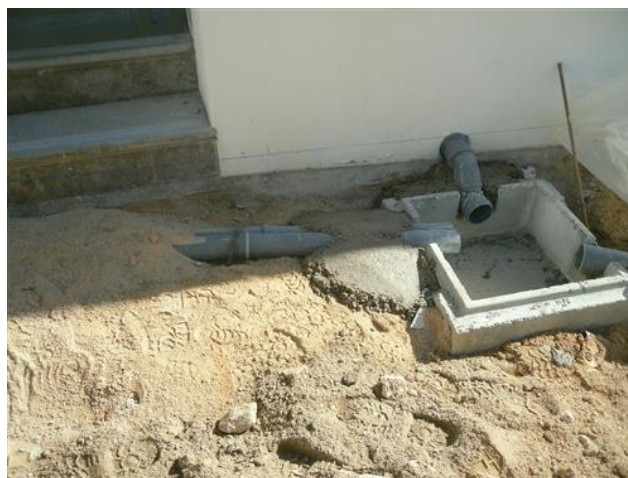
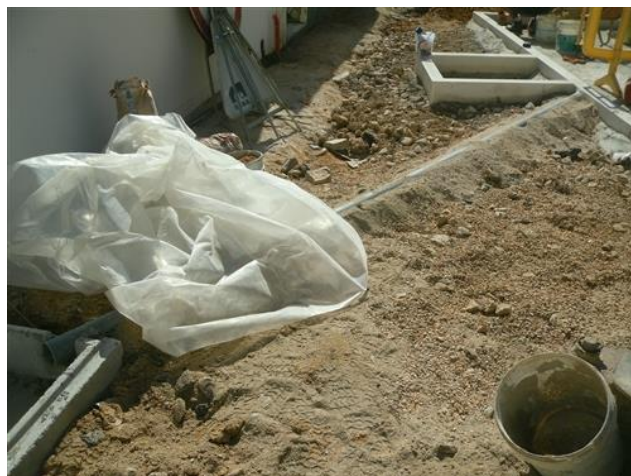
Figura 4.14 – Caixa de pluviais

Identificaram-se problemas nas saídas dos pluviais das casas, as quais ficariam obstruídas com a colocação da calçada.

Para solucionar o problema, prolongou-se as saídas dos pluviais por meio de tubos que ficaram soterrados, os quais convergiram a uma caixa, a partir da qual a água seria reencaminhada por um outro tubo com saída na testa do lancil (Figuras nº 4.14 e 4.15).

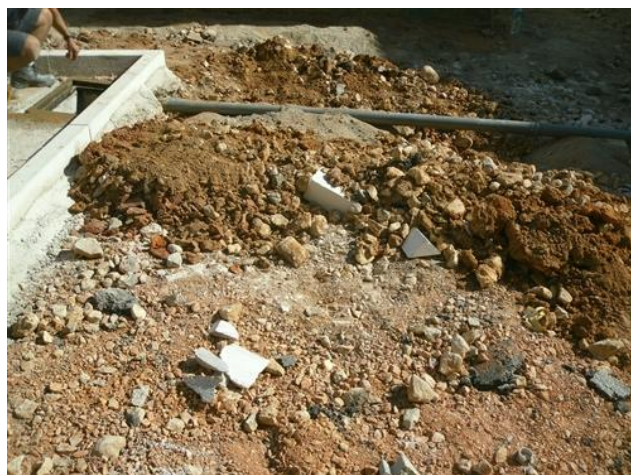
Figura 4.16 – Ligação da saída do sumidouro à testa do lancil.

Esta disposição tornava difícil o escoamento da água acumulada no ponto mais desfavorável, o que obrigou a colocação do sumidouro (Figura nº 4.16).

No entanto, este só pôde entrar em funcionamento quando o nível de água na caixa for considerável, uma vez que a saída da tubagem está muito desfasada em relação ao fundo da caixa.

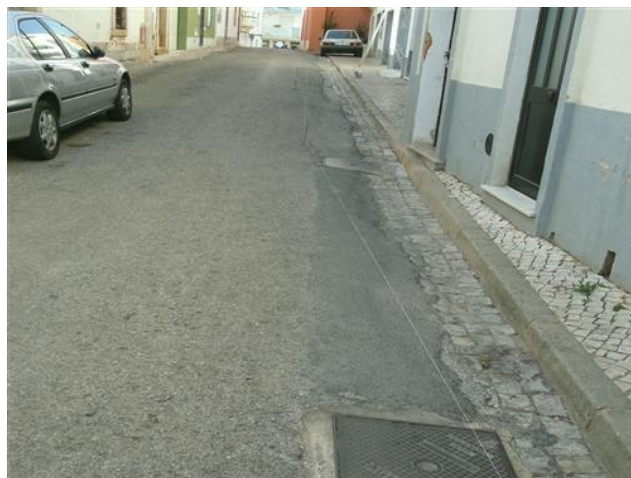
Figura 4.18 – Casa desfasada em relação ao alinhamento

Após realizada a marcação de pontos e esticamento do fio, concluiu-se que o passeio original proposto para a intervenção já contemplava uma largura significativa, salvo a exceção de uma casa antiga que está desfasada do alinhamento, causando um estrangulamento pontual (Figura nº 4.18).

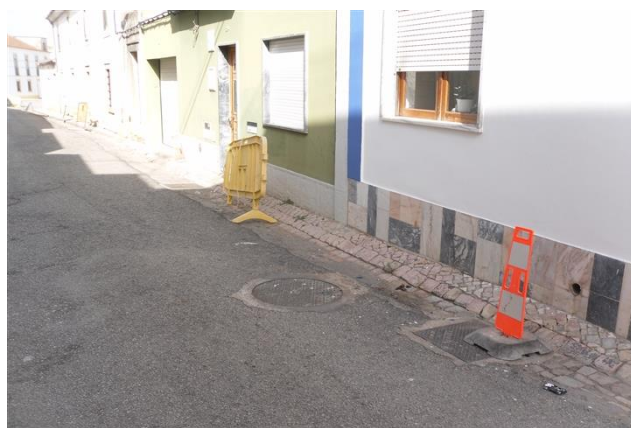
Figura 4.19 – Passeio inexistente

Do lado oposto, observou-se uma situação de completa inexistência de passeio. Por esse motivo, e a pedido dos moradores, resolveu-se passar a intervenção para aquela lateral, em detrimento ao que estava previsto em projeto. Realizou-se a marcação dos pontos guia (Figura nº 4.19).

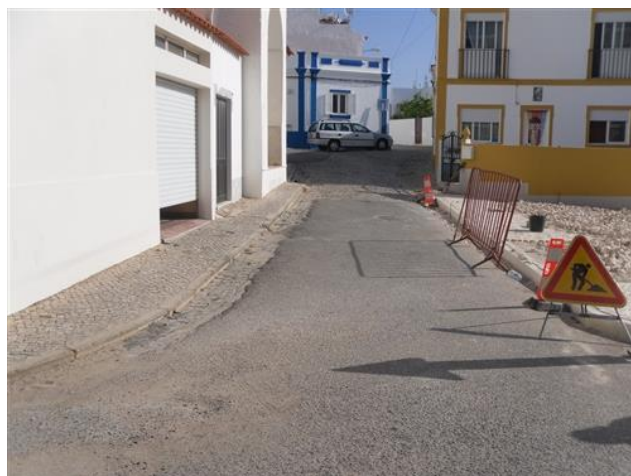
Figura 4.21 – Moradora queixa-se da dificuldade em guardar o carro na garagem

Após a intervenção no Largo da Carlota estar praticamente concluída, uma das moradoras queixou-se da dificuldade das manobras a realizar para o estacionamento da viatura na garagem. Dificuldade segundo ela, justificada pela presença das bacias construídas, as quais delimitavam a geometria do arruamento / estacionamento (Figura nº 4.21).

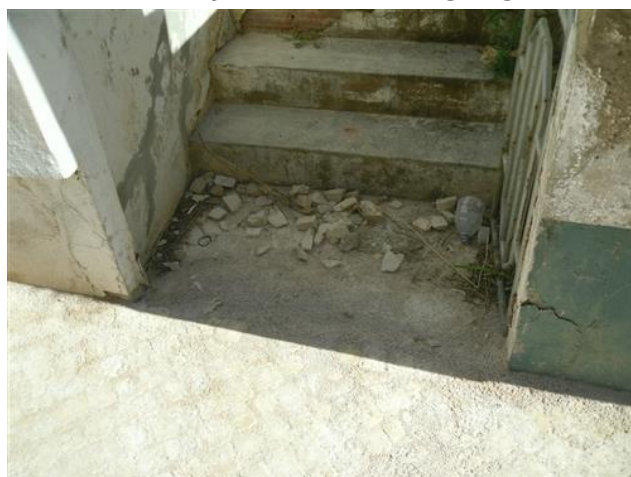
Figura 4.23 – Patamar da escada desnivelado

Numa das casas foi detetada uma anomalia no patamar das escadas de acesso ao pátio, cuja cota estava em desnível em relação à calçada colocada, o que causaria acumulação de águas (Figura nº 4.23).

A solução passou por aplicar um enchimento em argamassa, de modo a nivelar ambos elementos.

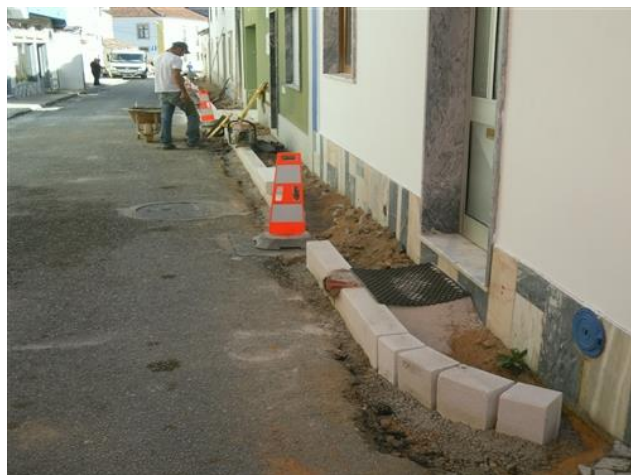
Figura 4.24 – Colocação de lancil

Na Rua João B. Castelo Branco, com a ajuda dos pontos guia, efetuou-se o corte do betuminoso. Após a limpeza da área, e execução dos lancis, constatou-se algumas falhas na execução (Figura nº 4.24).

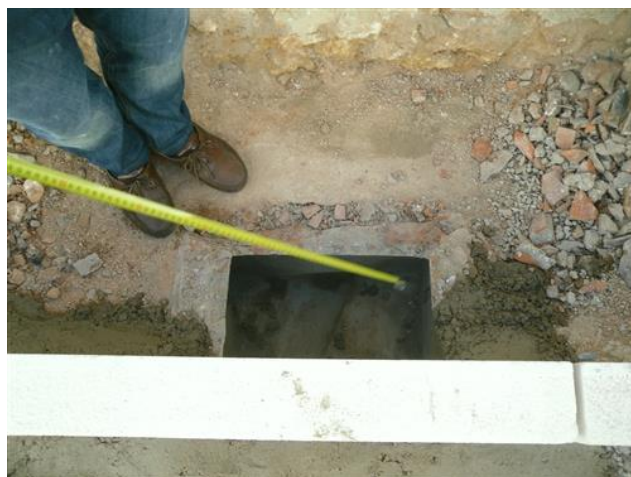
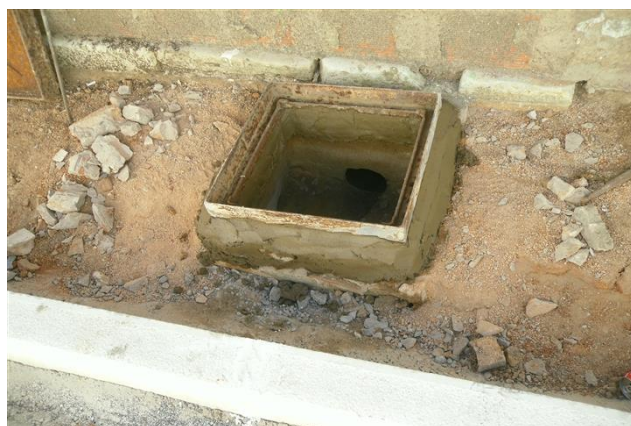
Figura 4.25 – Lancil passando sobre a caixa de esgotos

Figura 4.26 – Caixa de esgotos no passeio

Uma delas era a situação das caixas de esgotos, que caso o lancil passasse por cima, deviam ser mexidas, fosse para dentro do passeio ou para a rua, evitando que o lancil originasse uma diminuição da área da caixa, o que dificultaria a limpeza no futuro (Figuras nº 4.25 e 4.26).

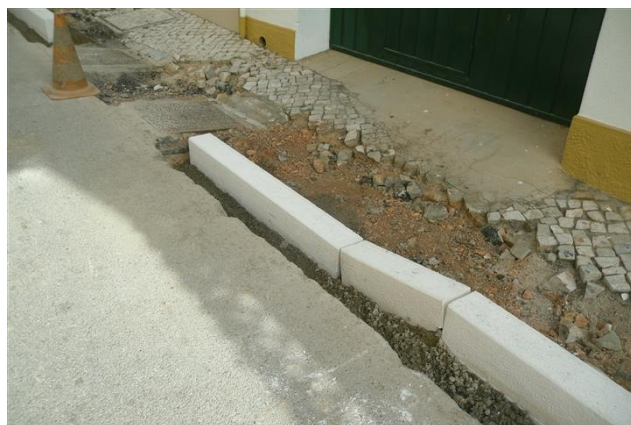
Figura 4.28 – Rebaixamento de lancil à entrada da garagem

Teve-se um especial cuidado no rebaixamento dos lancis na zona das garagens. Das primeiras vezes o rebaixamento estava a ser executado de maneira brusca (com inclinação superior a 6%), o que originou inclinações acentuadas, e conseqüentemente perigosas. O modo de atuação viria a ser melhorado (Figura nº 4.28).

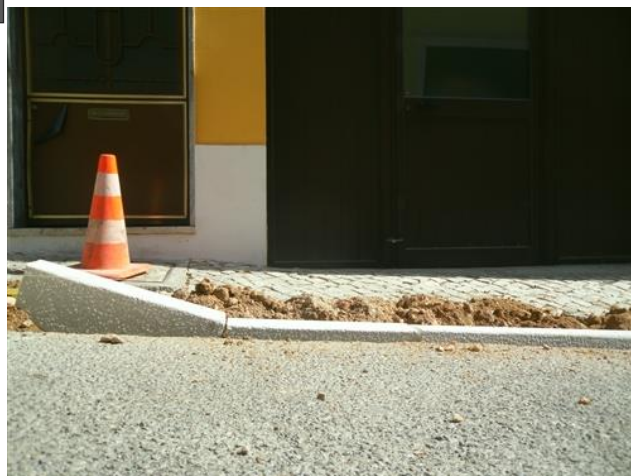
Figura 4.30 – Conflito no rebaixamento de lancil

Na Rua do Cirurgião, numa das garagens verificou-se que o rebaixamento brusco do lancil conflituava com a entrada da casa, originando desconforto (Figura nº 4.30).

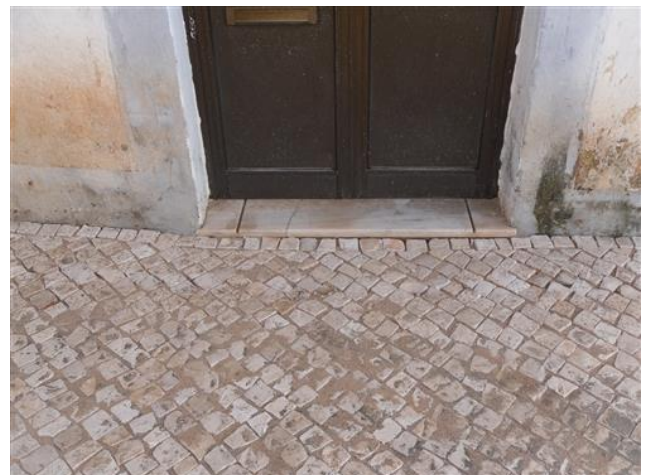
Tiveram o especial cuidado de colocar a calçada sob as pedras de soleira, para evitar a entrada das águas (Figura nº 4.37).

Figura 4.37 – Calçada sob a pedra de soleira

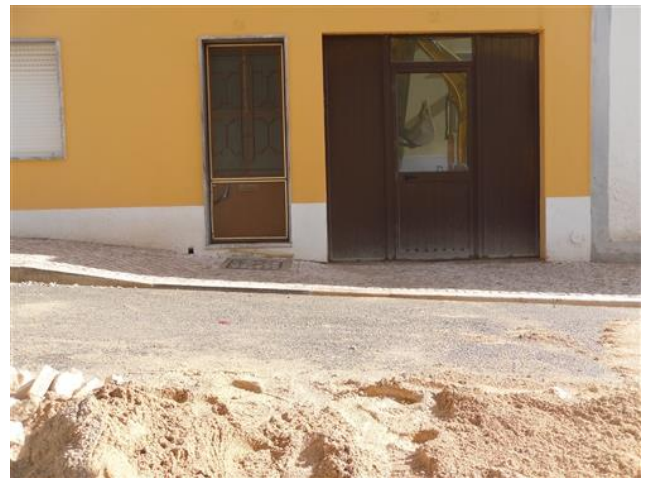
Os técnicos não ficaram satisfeitos com o resultado obtido na entrada da casa nº 24, e repensaram a futura estratégia de intervenção para este tipo de casos singulares.

Nos pontos de conflito (porta de casa e de garagem muito próximas), o rebaixamento passou a ser efetuado por forma a abranger ambos elementos (Figura nº 4.39).

Figura 4.39 – Rebaixamento suave antes dos pontos de conflito

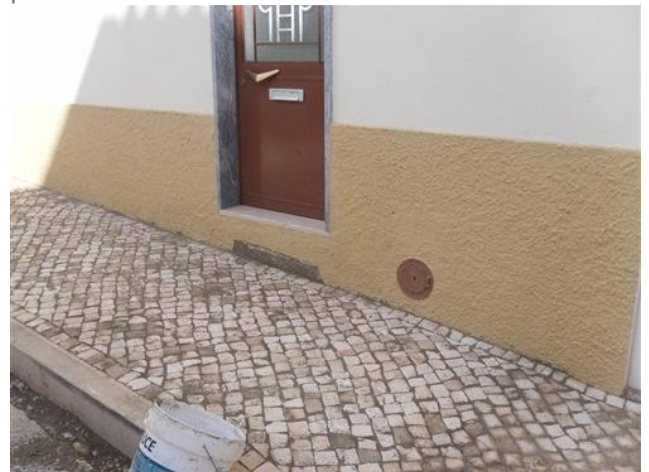
Com a intervenção, obstáculos como degraus rudimentares foram removidos, melhorando a segurança dos residentes, outorgando passeios dignos, já a muito solicitados pelos moradores (Figura nº 4.40).

Figura 4.40 – Remoção do degrau rudimentar

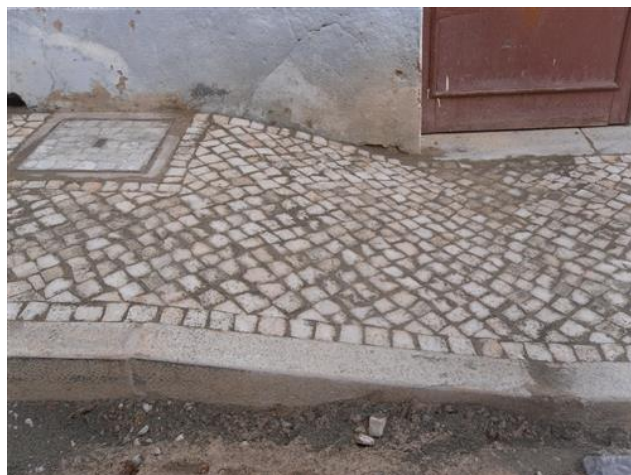
Foi detetada uma anomalia numa das garagens, em que após o despejo de um balde de água, constatou-se a escorrência do líquido para dentro da garagem (Figura nº 4.42).

Figura 4.42 – Anomalia construtiva á porta da garagem

A situação ficava por corrigir, situação que junto com outras anomalias, permaneceu registada em ata para posterior correção.

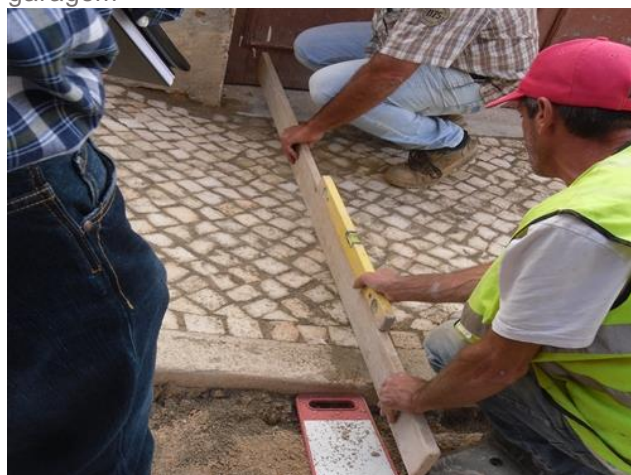
Após a verificação com a régua e nível, identificou-se um erro por parte do executante, por má interpretação da altura da testa do lancil, o que originou uma impercetível inclinação para o lado da garagem (Figura nº 4.43).

Figura 4.43 – Verificação da pendente

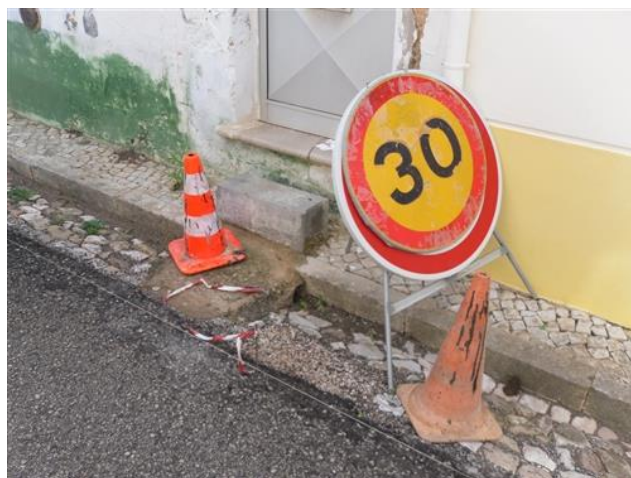
Voltou-se a ter a situação de casas com degraus rudimentares a entrada (Figura nº 4.44).

Figura 4.44 – Degrau rudimentar á entrada da casa

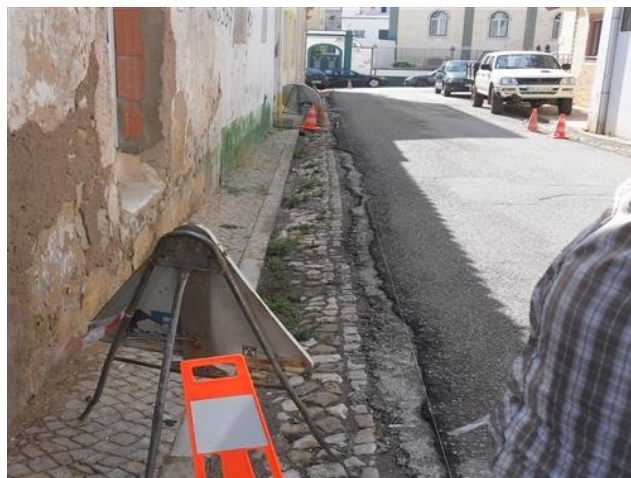
Nesta rua identificou-se passeios que, para além de estreitos, tinham obstáculos à circulação de pessoas, sendo observado alguns casos de degraus rudimentares à entrada das casas.

Figura 4.45 – Passeio estreito e com obstáculos

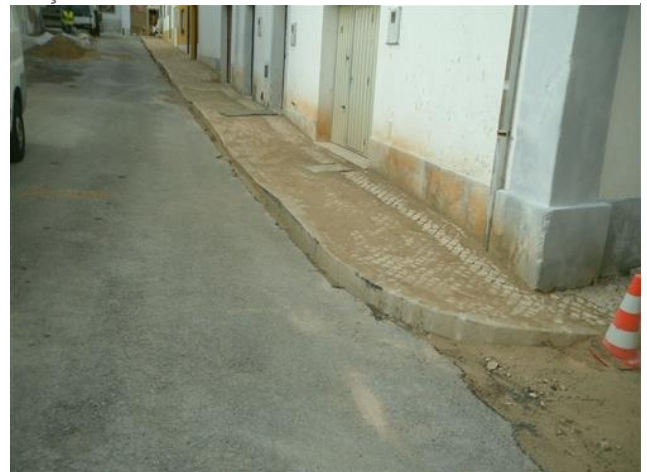
Foi efetuada a recarga de pó de pedra nos passeios previamente executados, após ter sido verificado que as águas provenientes dos beirados provocaram uma lavagem pontual do mesmo. Com o decorrer dos trabalhos foi necessário efetuar um desvio completo do trânsito (Figura nº 4.47).

Figura 4.47 – Lavagem do pó de pedra na Rua do Cirurgião

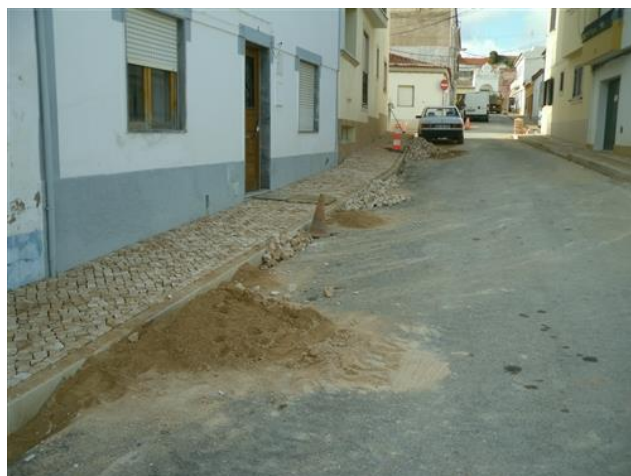
Foi feita uma chamada de atenção ao empreiteiro para proceder com a remoção de pequenos montes de entulho ou materiais de construção dispersos pelas ruas intervencionadas (Figura nº 4.51).

Figura 4.51 – Entulho disperso nas várias ruas

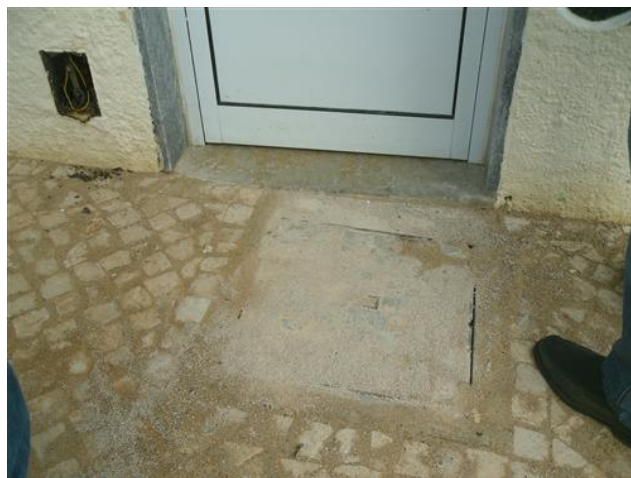
Foi identificada uma anomalia na entrada de uma das casas na Rua do Cirurgião. A moradora queixou-se da entrada de água das chuvas. Os técnicos realizaram um simples teste despejando um balde de água, que acabou por confirmar os relatos. Constatou-se que, metade da cota de soleira estava ao nível do passeio, o que propiciava a entrada da água (Figura nº 4.52).

Figura 4.52 – Entrada de água

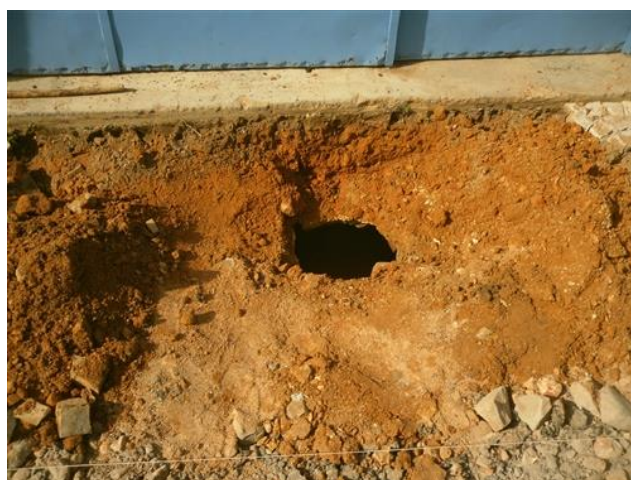
Na entrada de uma das garagens foi descoberta uma espécie de valeta subterrânea, que segundo moradores, era utilizada antigamente para o escoamento das águas pluviais, e que atualmente, estaria desativada. Resolveu-se tapar a abertura com uma lajeta (Figura nº 4.54).

Figura 4.54 – Valeta subterrânea

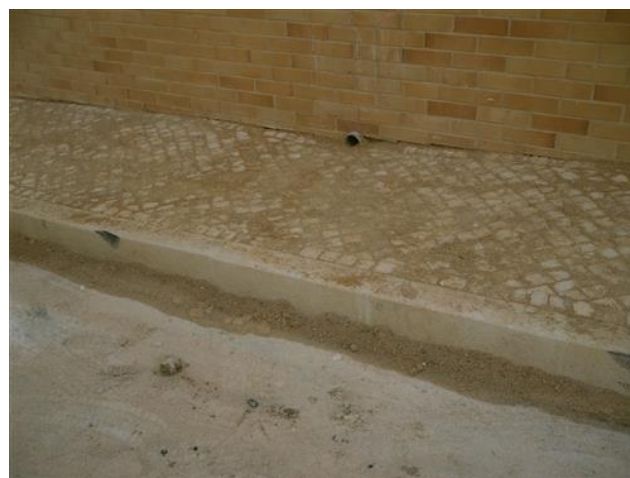
Sistema de pluviais do edifício localizado na Rua do Cirurgião, a descarregar para o passeio. Teve-se o cuidado para que a inclinação longitudinal e transversal do passeio, não origina-se uma espécie de bacia que permitiria a acumulação de água, originando uma poça (Figura nº 4.55).

Figura 4.55 – Pluvial a descarregar no passeio

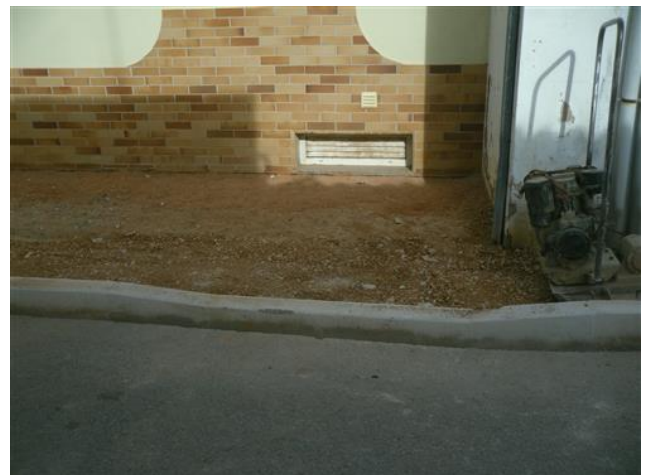
Na colocação das pedras da calçada teve-se especial cuidado com os sistemas de ventilação, sendo muitas das vezes condicionadores do nível de partida da cota do passeio (Figura nº 4.59).

Figura 4.59 – Sistema de ventilação do edifício

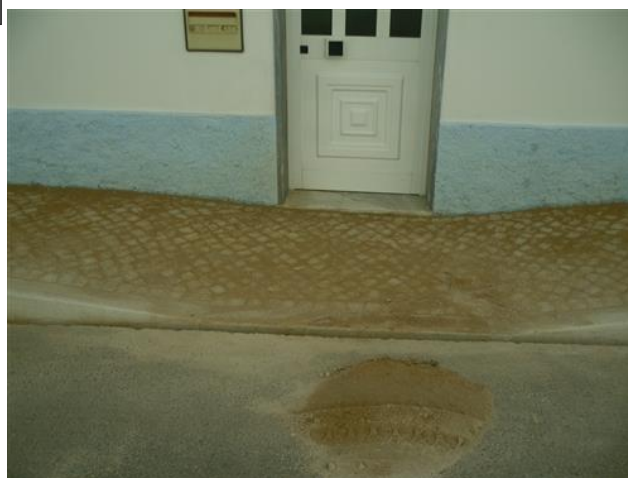
Junto á porta nº 19, o resultado dos trabalhos estava longe do que era pretendido. Formou-se uma espécie de bacia a entrada da casa. Esta situação iria ser corrigida mais posteriormente (Figura nº 4.61).

Figura 4.61 – Formação de bacia frente a porta nº 19

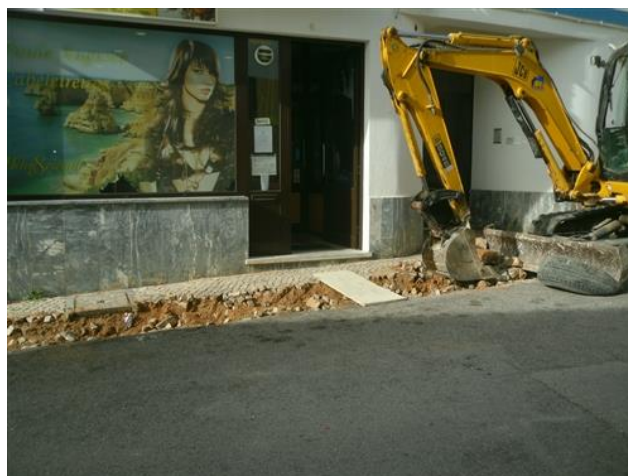
Foi comunicado pela proprietária do estabelecimento do cabeleireiro a dificuldade dos clientes com mobilidade reduzida no acesso ao espaço comercial, sendo necessária a utilização de uma rampa metálica. Atendendo ao pedido, a intervenção foi executada no sentido de resolver a problemática facilitando assim o acesso a pessoas de mobilidade reduzida (Figura nº 4.63).

Figura 4.63 – Acesso ao espaço comercial

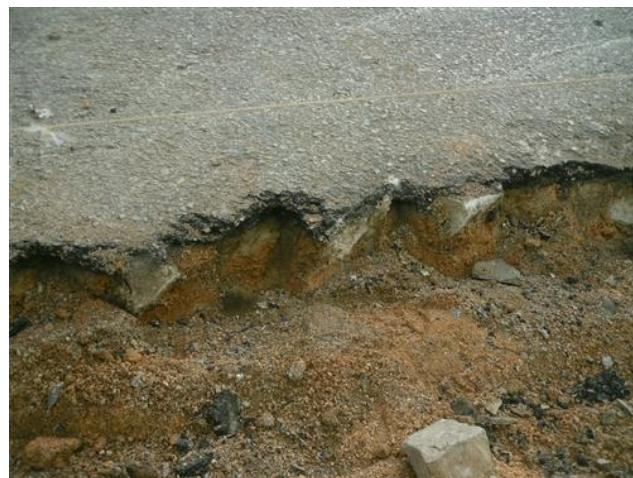
Observou-se claramente, que ao longo dos anos foram colocadas camadas de betuminoso diretamente por cima das pedras de calçada (Figura nº 4.64).

Figura 4.64 – Betuminoso por cima de calçada

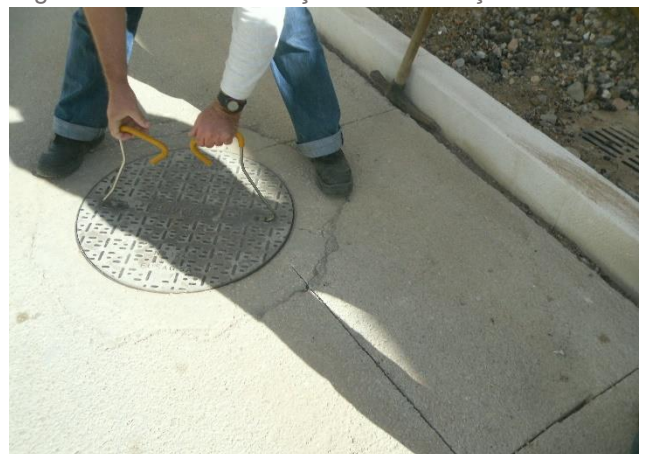
Um dos sumidouros que ficava na zona do passeio, teve que ser retificado (Figura nº 4.67).

Figura 4.67 – Necessidade de deslocar um dos sumidouros

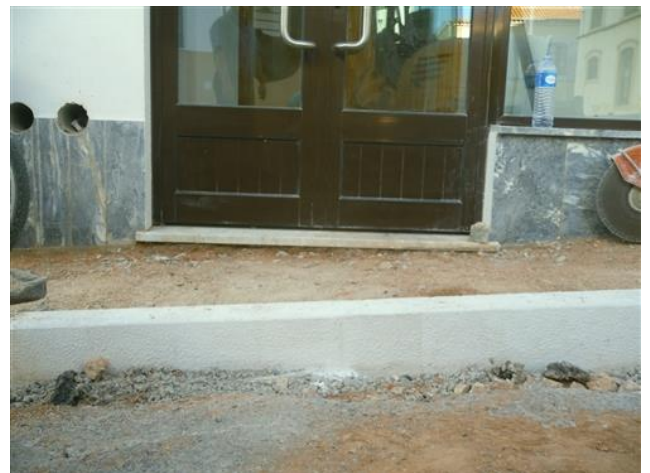
Surgiu um problema na entrada da loja nº 2 na Rua Tomé B. de Queirós. A forte inclinação do passeio, aliada ao pouco desnível entre soleira e a pedra da calçada, poderia propiciar a entrada de água (Figura nº 4.69).

Figura 4.69 – Entrada da loja nº 2

Depois de varias simulações, a solução passou por formar com as pedras uma espécie de meia cana, quase impercetível, por forma a desviar a água (Figura nº 4.70).

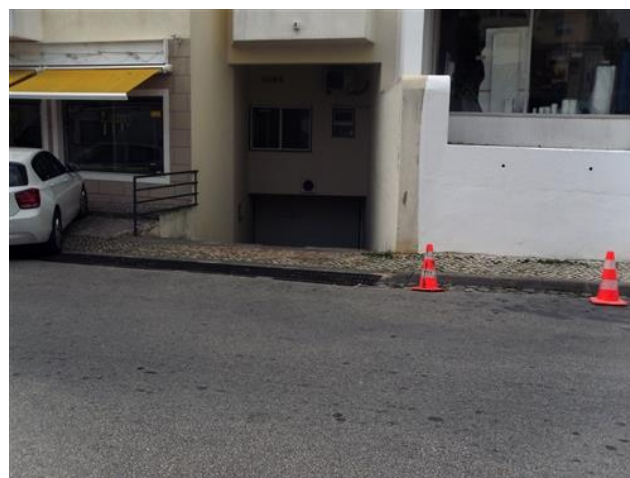
A frente de obra passou para a Rua da Liberdade. Foram colocadas baias, sinalização, e entregues os avisos aos moradores. Foi detetada uma situação que poderia causar problemas, nomeadamente na entrada da garagem do edifício Recife (Figura nº 4.71).

Figura 4.71 – Entrada da garagem do edf. Recife

Com a intervenção, os moradores mostraram a sua satisfação. Já não era necessária a grelha metálica no começo da rampa de acesso à garagem, como também os problemas de infiltração das águas da chuva foram resolvidos.

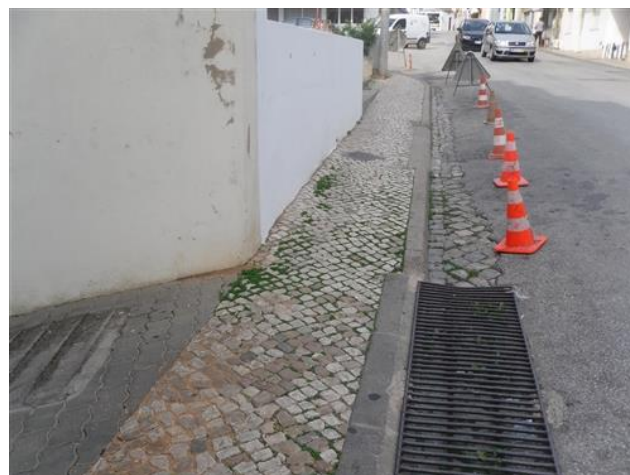
A cota da rua estava mais alta que a cota no início da rampa de acesso. Esta situação levava a entrada das águas da chuva provenientes da rua e não só, uma vez que as águas provenientes do passeio, também descendiam encostadas junto a parede. A grelha metálica utilizada pelos moradores, tinha como função aumentar a área horizontal frente à garagem, permitindo que nas manobras de entrada e saída, os veículos não roçassem o chão. Por vezes, os detritos e lixo arrastados pela chuva obstruíam a grelha, piorando a circulação da água (Figura nº 4.72).

Figura 4.72 – Grelha metálica á entrada da garagem

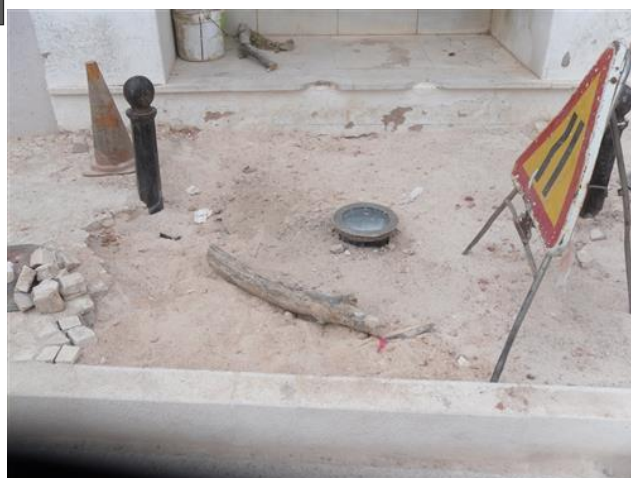
Houve a necessidade de efetuar o levantamento da lâmpada frente a uma das capelas dos Passos. Surgiram dúvidas sobre de quem era a responsabilidade, estando o empreiteiro a alegar que deveria ser o Eng. Eletrotécnico da Câmara Municipal de Lagoa a efetuar o trabalho (Figura nº 4.74).

Figura 4.74 – Iluminação do Passo

Os técnicos invocaram o artigo nº 2 (Rede Elétrica e ITED) do capítulo X presente no mapa de quantidades, que diz: *“Fornecimento e execução de todas as alterações necessárias (desvio de direção, afundamento, sinalização) nas redes existentes para que as mesmas se efetuem o seu decurso normal, incluindo todos os trabalhos materiais e equipamentos necessários á correta execução da tarefa.”*, Acabando por ser o empreiteiro a realizar a tarefa.

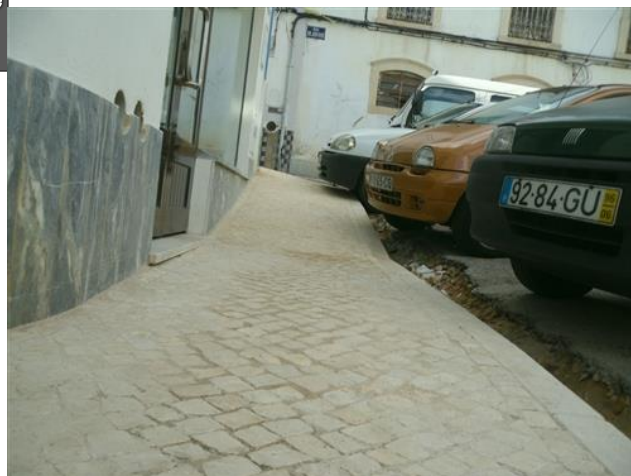
Figura 4.83 – Passeio em frente a loja nº 12

Pôde-se observar a situação da entrada da loja nº 2, situada na rua Tomé B. de Queirós, após os trabalhos de calçadas estarem concluídos. A meia cana formada com as pedras, é quase impercetível, desviando as águas das chuvas que descem pelo passeio, evitando assim a entrada na loja (Figura nº 4.83).

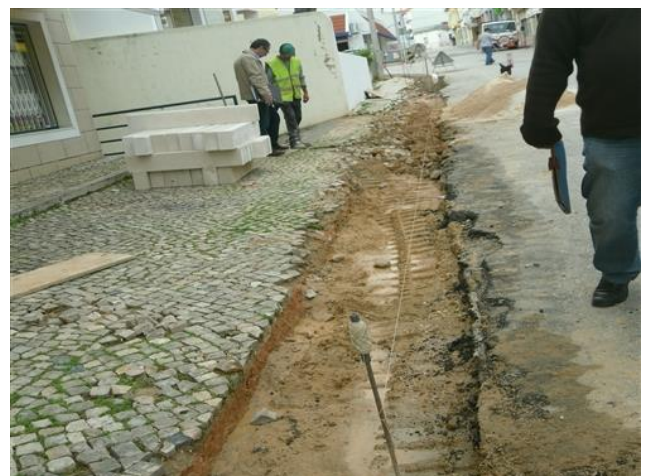
Figura 4.94 – Trabalhos em frente ao edf. Recife

Foi encontrada soterrada no passeio, uma tubagem de escoamento proveniente da garagem do Edf. Recife (Figuras nº 4.93 e 4.94).

Esta tubagem entra em funcionamento quando ativado o sistema de bombagem da garagem. Com a intervenção, a tubagem passou a sair na testa do lancil.

A tubagem enterrada proveniente da garagem do edifício recife, passou a ser devidamente desviada para a testa do lancil (Figura nº 4.97).

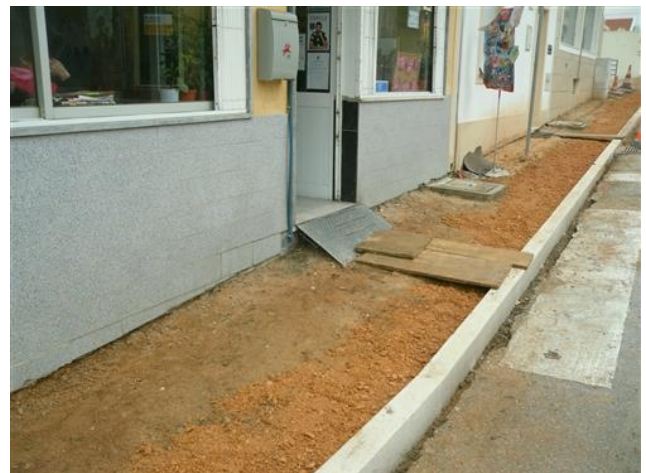
Figura 4.96 – Rampa metálica á entrada do comércio

Com o decorrer dos trabalhos, ponderou-se sobre o que fazer em relação a rampa metálica de acesso ao comércio (Figura nº 4.96).

Foi solicitado ao dono de obra que mantivera a rampa. No entanto, os técnicos vieram propor uma melhor solução, passando a mesma a ser feita em calçada.

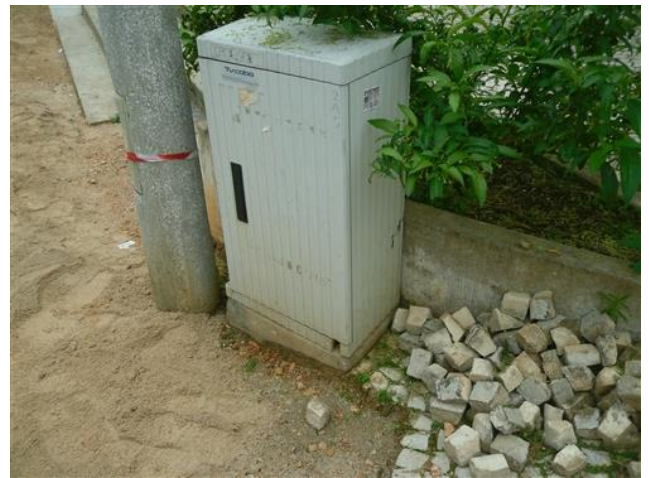
Figura 4.101 – Caixa de TV-Cabo

Por forma a garantir o devido escoamento das águas pluviais, foi tido em atenção o desnível entre a cota das pedras, e a base da caixa da TV Cabo (Figura nº 4.101).

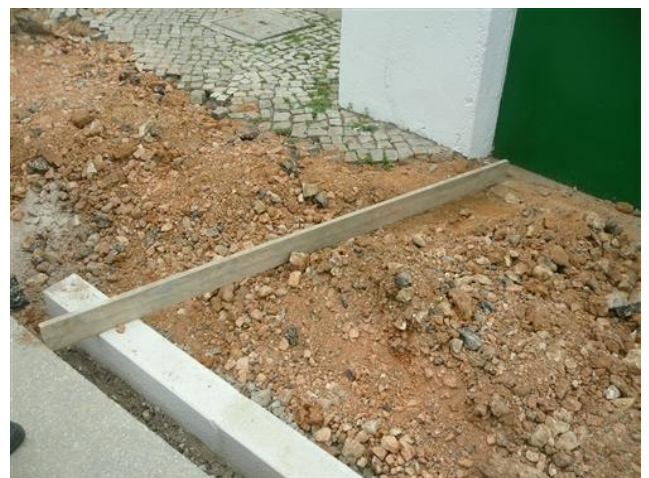
Figura 4.103 – Pendente para a entrada da garagem

Após analisada a situação, concluiu-se que mesmo o lancil ficando completamente soterrado, seria insuficiente para garantir que a inclinação do passeio pendesse para a rua. A altura da camada de betuminoso não o permitiria. A solução mais adequada teria sido uma fresagem (Figuras nº 4.102 e 4.103).

No entanto, acabou por ser feito um sumidouro por forma a interceptar as águas da chuva, impedindo dentro dos possíveis, o escoamento para dentro da garagem.

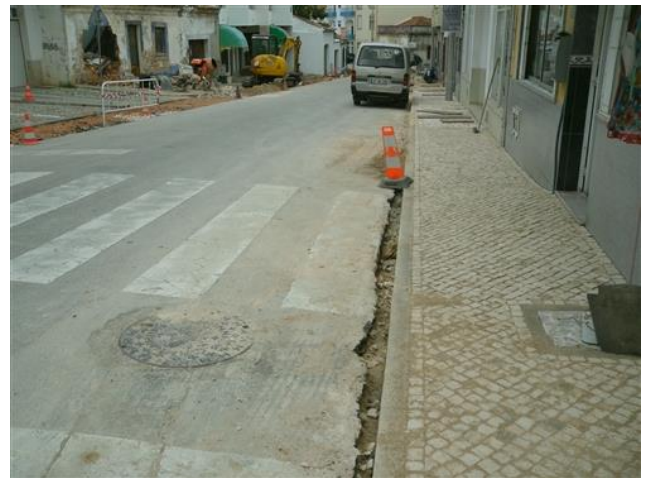
Figura 4.104 – Rampa metálica removida

Foto pela qual observa-se a substituição da rampa metálica do estabelecimento por aquela feita em pedra de calçada (Figura nº 4.104).

Em termos de acessibilidades, obteve uma melhoria notável, tanto no próprio acesso, como na circulação no passeio visto que, agora não só detém uma largura considerável, como também é livre de obstáculos.

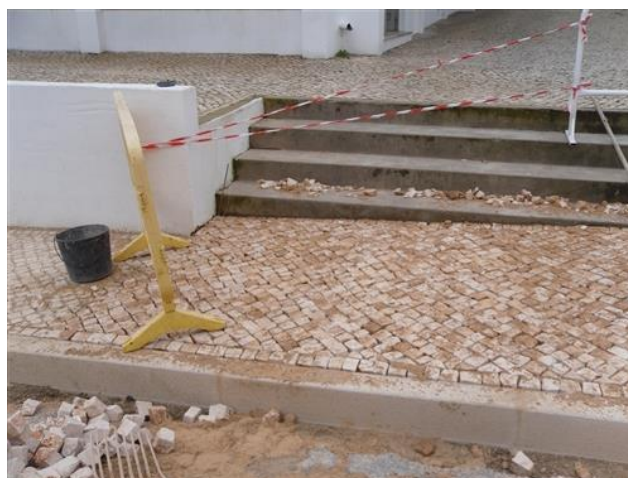
Figura 4.105 – Remoção do último degrau

Lanço de escadas após a remoção e substituição do último degrau por calçadas (Figura nº 4.105).

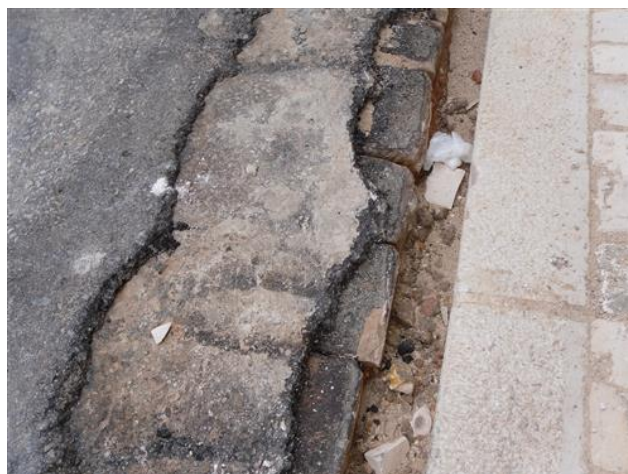
Figura 4.106 – Situação de betuminoso sobre calçadas

Observou-se situações de diferentes camadas de betuminoso colocado umas sobre as outras tendo a calçada como base (Figura nº 4.106).

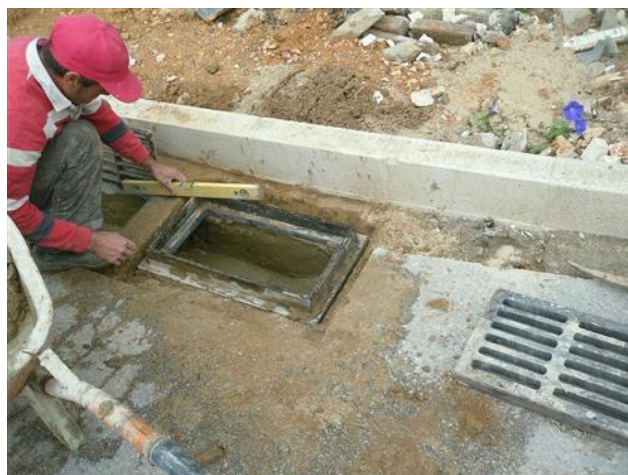
Figura 4.107 – Caixa de pluvial mexida

Houve a necessidade de mover um dos sumidouros presentes na Rua da Liberdade, de modo a acompanhar o novo reperfilamento de lancil (Figura nº 4.107).

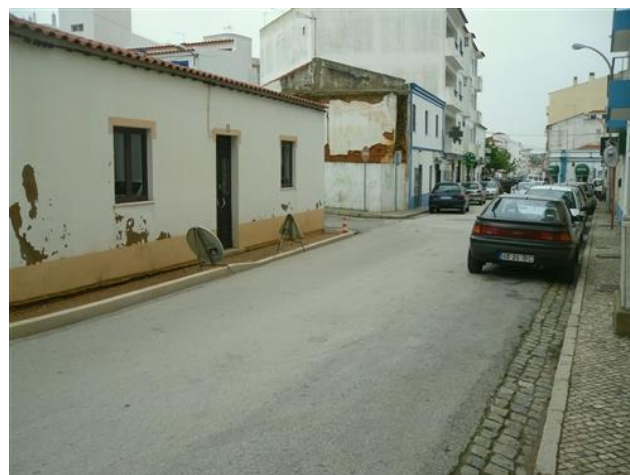
Figura 4.109 – Rebaixamento brusco de lancil

Foi detetado um rebaixamento brusco do lancil, em frente a casa nº 14. A situação podia ter sido evitada com um rebaixamento mais suave e prolongado. Foi feita uma chamada de atenção para evitar estas situações no futuro (Figura nº 4.109).

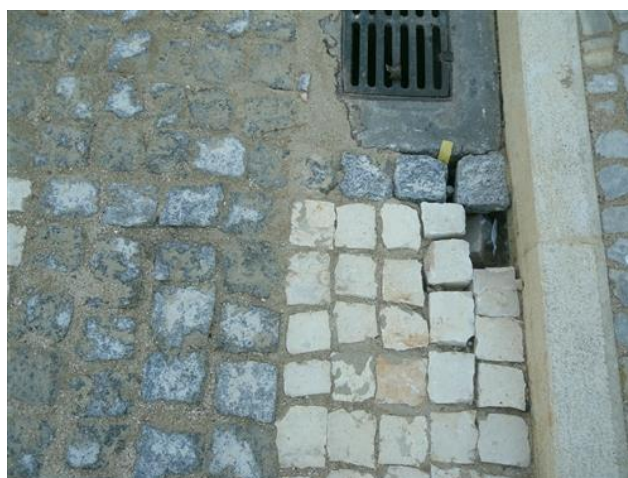
Figura 4.113 – Desagregação de material

Observou-se no cruzamento previamente executado em calçada, o deslocamento dos cubos de pedra e o desaparecimento do rejuntamento. Em primeira análise pareceu que o traço de cimento nas juntas não fora o suficiente, assim como a camada de tout-venant e a compactação do conjunto (Figura nº 4.113).

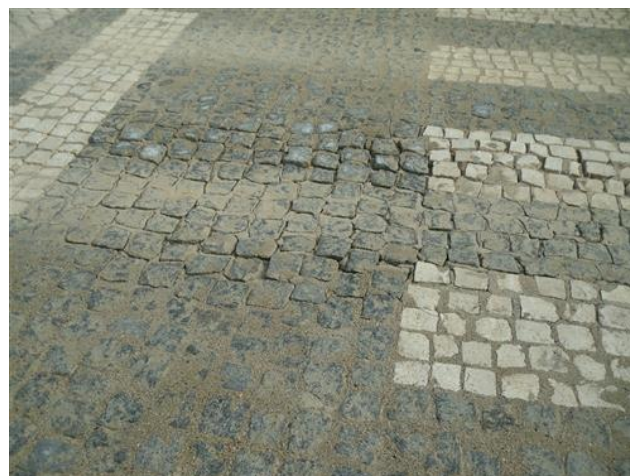
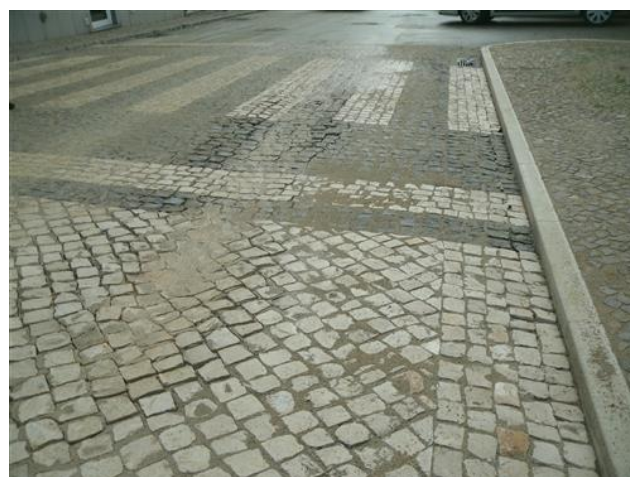
Um dia após abertura do cruzamento ao trânsito, com a passagem de um autocarro, o pavimento abateu (Figuras nº 4.114 e 4.115).

A fiscalização chamou o empreiteiro para solicitar satisfações e apurar as causas do sucedido.

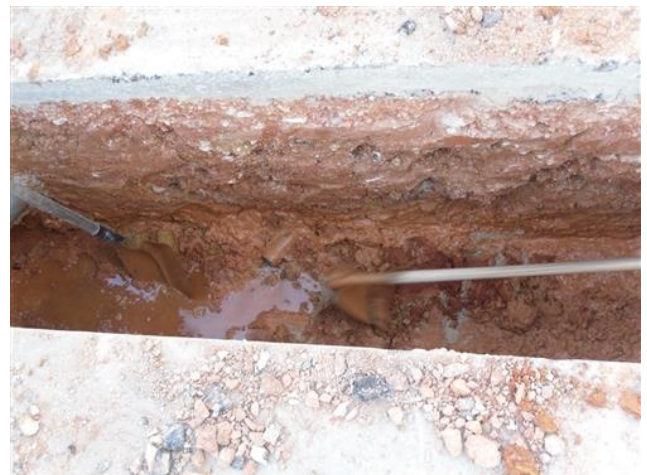
Figura 4.120 – Tubagem danificada

No processo de escavação da vala, foi danificada uma tubagem, a qual foi prontamente reparada pelos trabalhadores (Figura nº 4.120).

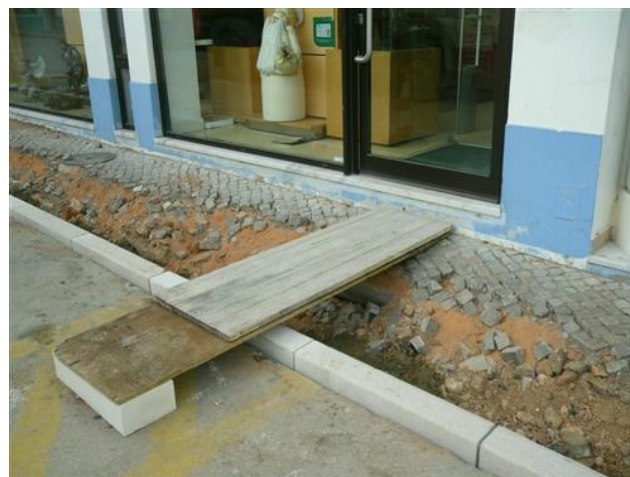
O requerente do estabelecimento da farmácia solicitou aos técnicos a possibilidade de efetuar uma rampa em pedras da calçada, por forma a facilitar o acesso á pessoas com mobilidade reduzida. Esta situação acabou por ser resolvida com a intervenção (Figura nº 4.132).

Figura 4.132 – Farmácia com dificuldade no acesso a pessoas com mob. reduzida.

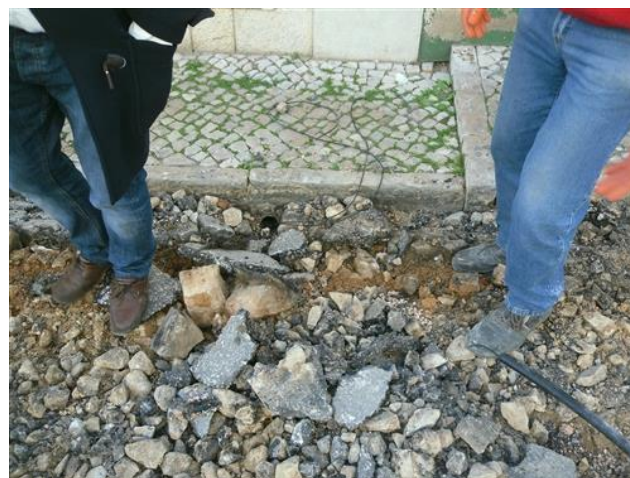
Figura 4.133 – Cabo elétrico danificado

Na remoção dos detritos, foram danificados pela retroescavadora alguns cabos elétricos. Após apuramento, segundo os vizinhos, os cabos seriam de um semáforo que em tempos existiu no local, pelo que estes deixaram de ter qualquer utilidade (Figura nº 4.133).

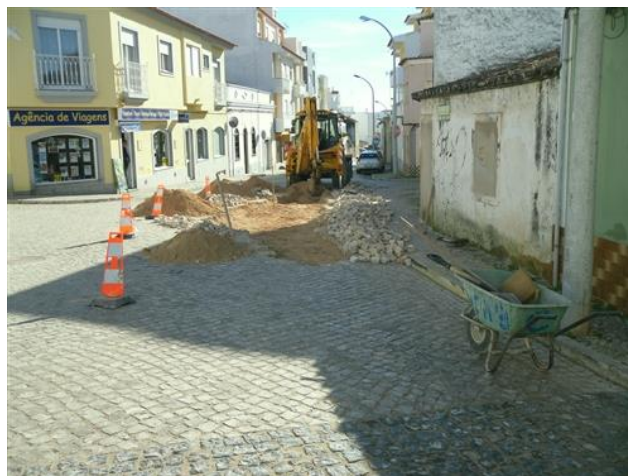
Figura 4.135 – Abertura de vala no cruzamento

Após aviso da fiscalização o empreiteiro não acatou as ordens dadas, e procedeu sem autorização, tentando realizar a reparação do cruzamento de modo pontual (Figuras nº 4.135 e 4.136).

A fiscalização ordenou a paragem imediata dos trabalhos no cruzamento.

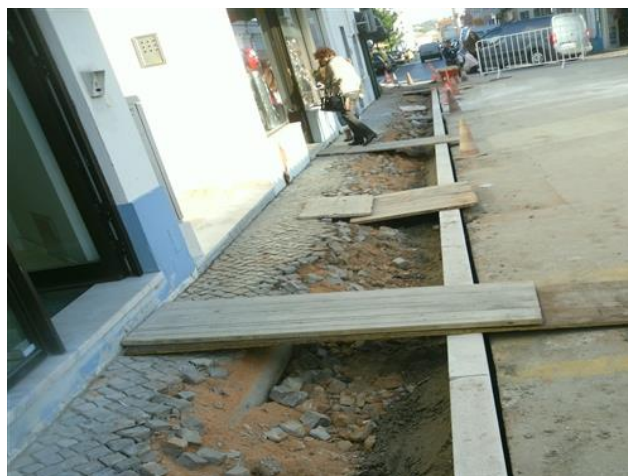
Figura 4.137 – Tubagem sob a calçada

Continuando com os trabalhos do último troço da Rua da Liberdade, foi encontrada uma tubagem na área do passeio, restando a dúvida do tipo de serviço que prestava (Figura nº 4.137).

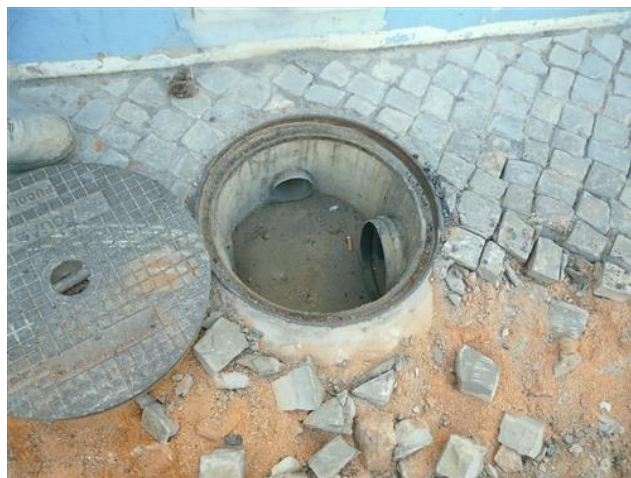
Figura 4.138 – Inspeção visual da caixa

Levantando uma das tampas, ficou-se a conhecer que a tubagem transportava as águas do sistema pluvial dos edifícios contíguos ao sumidouro (Figura nº 4.138).

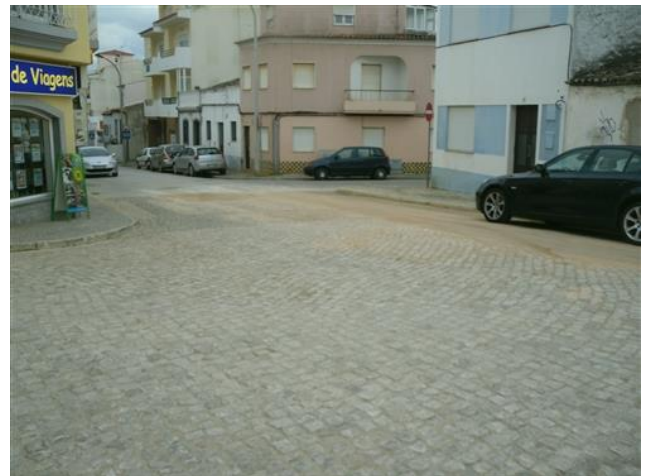
Figura 4.144 – Enchimento da vala

Uma vez apuradas as responsabilidades, a fiscalização deu ordem de continuar os trabalhos no cruzamento. A reparação não poderia ser pontual, ficando acordado uma intervenção geral (Figura nº 4.144).

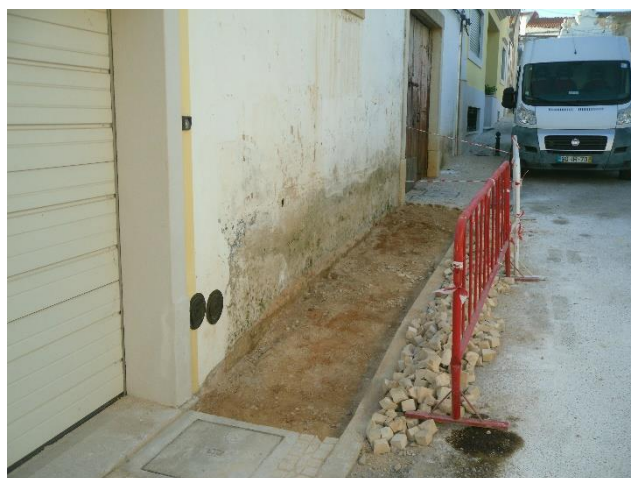
Figura 4.161 – Garagem nº 8

10. A fiscalização volta a alertar para a regularização de anomalias detetadas na rua do Cirurgião, nomeadamente:
  - Junto à soleira da casa nº 4;
  - Junto ao portão de garagem nº 8ª;

Foram feitas as correções das anomalias registadas em ata (Figuras nº 4.161 e 4.162):

- Na Rua do cirurgião:
  - Junto à soleira da casa nº 4;
  - Junto ao portão de garagem nº 8<sup>a</sup>;
  - Regularização de calçadas junto ao edifício situado no lado posterior do portão já referido;
  - Verificação das cotas de soleira no portão de garagem anterior ao nº 9.
- Na rua Luís de Camões:
  - Recolocação de lancil junto à porta nº 19.

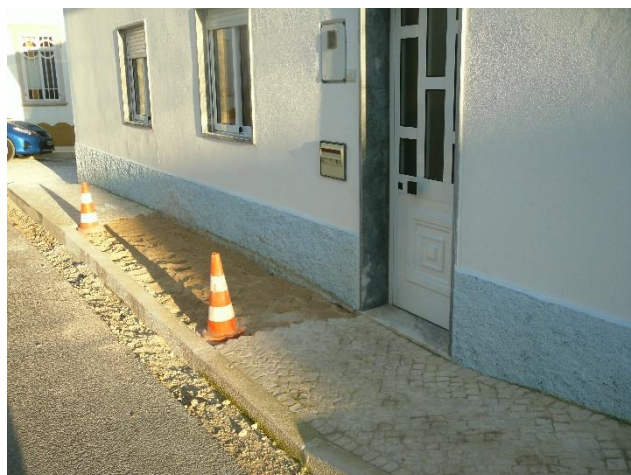
Figura 4.162 – Porta nº 19

- Recolocação de lancil junto à porta nº 19.
11. A fiscalização volta a solicitar:
  - Novo plano de trabalhos para esta fase de obra, que inclua a sinalização e correção das anomalias;

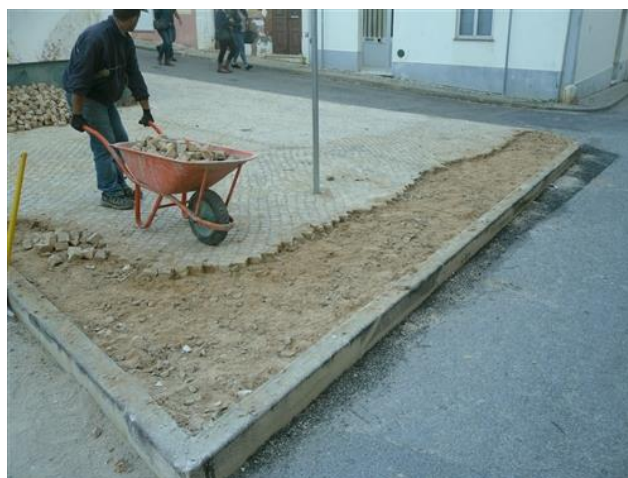
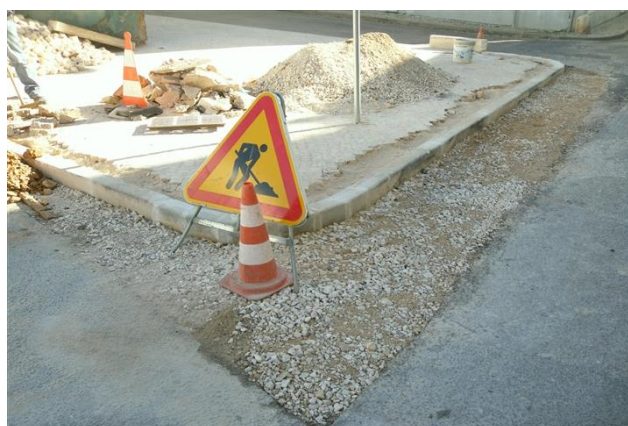
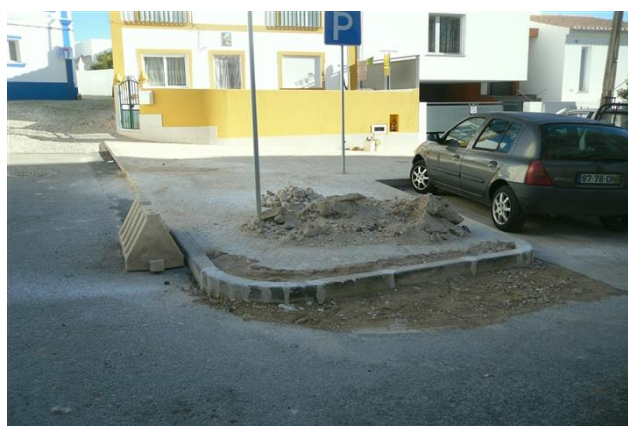
As disposições das bacias no Largo da Carlota dificultariam as manobras de estacionamento quando o sentido da rua invertesse.

Estas tiveram de ser corrigidas. Com isto, não só ficou mais fácil a manobra de estacionamento no largo, como também veio aliviar a dificuldade que a moradora da casa nº 2 sentia no momento de guardar a viatura na garagem (Figuras nº 4.164, 4.165 e 4.166).

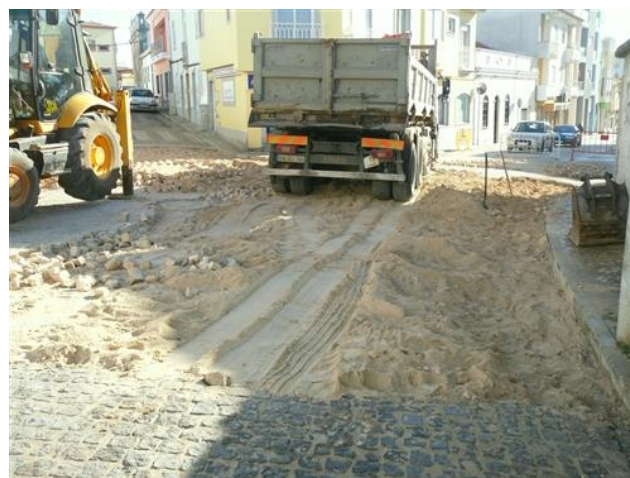
Figura 4.167 – Correção do cruzamento

Feita uma análise visual da vala aberta no cruzamento, deu para apreciar que a camada de tout-ventant era claramente insuficiente, ficando bem além do que estava previsto. Em contrapartida a camada de pó de pedra era bem significativa (Figura nº 4.140).

Retirou-se a calçada, o pó de pedra, e escavou-se a caixa com as corretas dimensões apresentadas nos desenhos de pormenor, procedendo assim à correção das camadas de tout-venant (Figuras nº 4.167 e 4.168).
