**ACOMPANHAMENTO DAS OBRAS QUE CONSTAM DO  
PROJETO DE INTERVENÇÃO URBANA, REABILITAÇÃO,  
REQUALIFICAÇÃO E BENEFICIAÇÃO PARCIAL DA REDE  
VIÁRIA DA CIDADE DE LAGOA**

**Flávio de Abreu Teixeira**

**Mestrado em Engenharia Civil  
Área de Especialização: Construção  
Estágio**

**Setembro de 2015**

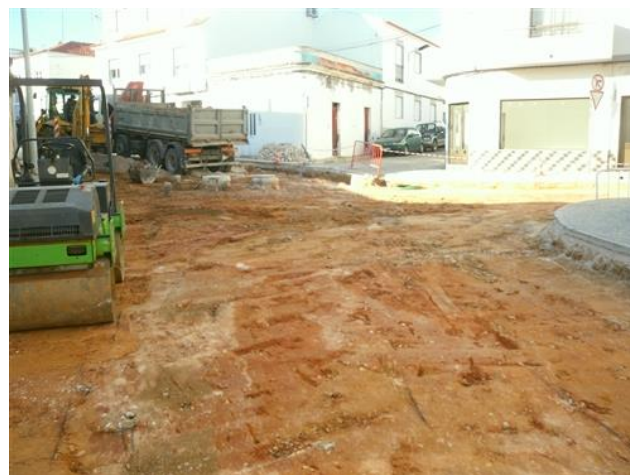
Figura 4.168 – Compactação do solo natural

Após a escavação, o solo natural foi compactado com a utilização do cilindro. Depois iniciou-se a aplicação da primeira camada de 20 cm de tout-venant (Figura nº 4.169).

Retirou-se a calçada, o pó de pedra, e escavou-se a caixa com as corretas dimensões apresentadas nos desenhos de pormenor, procedendo assim à correção das camadas de tout-venant (Figuras nº 4.167 e 4.168).

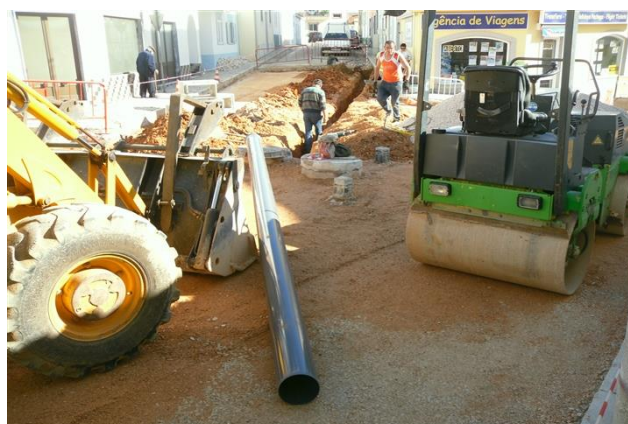
Figura 4.170 – Escavação de valas para ligação de pluviais

Após ter sido aplicada e compactada a primeira camada de tout-venant, procedeu-se com a abertura das valas para a instalação e ligação dos 3 sumidouros necessários (Figuras nº 4.170, 4.171 e 4.172).

Desde o início que era previsto a área do cruzamento ter sobre-elevação, por forma a servir como redutor de velocidade. Com a sobre-elevação, verificou-se necessária a execução dos sumidouros.

Aproveitando o facto de ter sido necessária uma intervenção geral para a correção dos danos, foi então decidido voltar ao que estava proposto inicialmente. Mesmo que a sobre-elevação fosse leve, sempre representaria um obstáculo ao condutor que circula a alta velocidade.

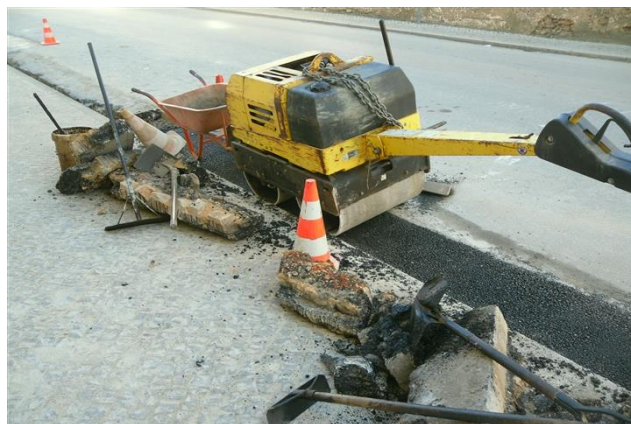
Figura 4.173 – Aplicação e compactação de betuminoso

Foi efetuado o remate do betuminoso na Rua da Liberdade. Em frente a garagem do edifício Recife, o betuminoso foi compactado de modo a formar uma meia cana, quase impercetível, que acabou por ajudar a desviar efetivamente as águas da chuva, impedindo-as de entrar na garagem (Figuras nº 4.173 e 4.174).

Com a intervenção, os moradores mostraram a sua satisfação. Já não era necessária a grelha metálica no começo da rampa de acesso à garagem, como também os problemas de infiltração das águas da chuva foram resolvidos.

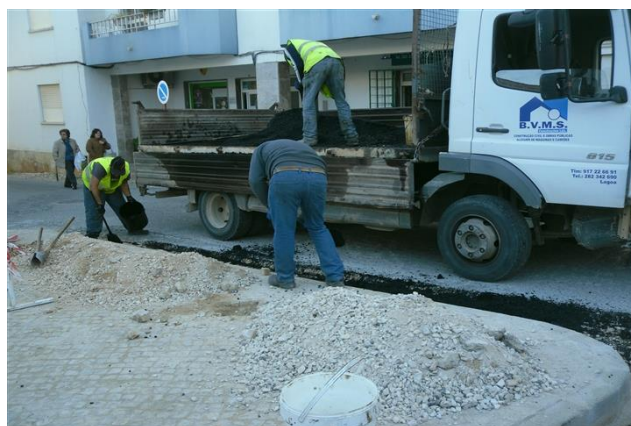
Figura 4.175 – Aplicação do remate de betuminoso nas bacias do Largo da Carlota

Foi novamente aplicado um remate de betuminoso no Largo da Carlota, devido às correções efetuadas nas bacias (Figura nº 4.175).

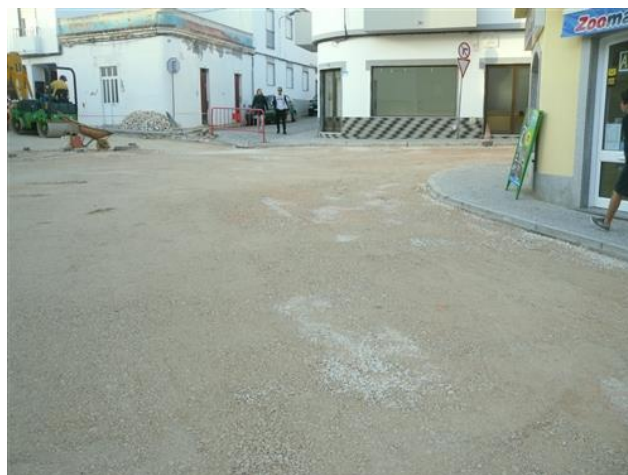
Figura 4.177 – Compactação da 2ª camada de tout-venant

- Os sinais antigos que perdem utilidade devem reverter para a CML.
  - No cruzamento existem zonas com camadas irregulares de Tout-venant;
  - Foi dada a ordem para a reposição de Tout-venant nas zonas em que era insuficiente, e ao invés foi colocado pó de pedra no lugar;

Continuaram os trabalhos de correção do cruzamento na Rua da Liberdade. Foi aplicada e compactada a segunda camada de tout-venant de 20 centímetros (Figura nº 4.177).

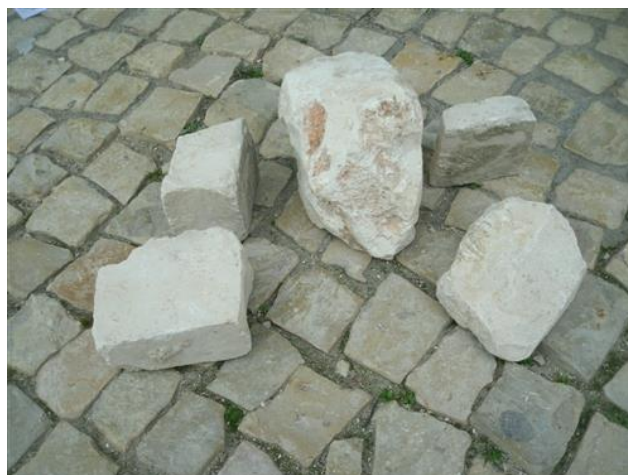
Figura 4.180 – Pedras da calçada irregulares

- A camada de pó de pedra para assentamento de calçadas é irregular;
  - A calçada continua com grande espaçamento entre pedras e insuficiente traço de cimento no rejuntamento;

O grande problema com as pedras da calçada foi a irregularidade das mesmas, o que originou grandes espaçamentos entre juntas (Figura nº 4.180).

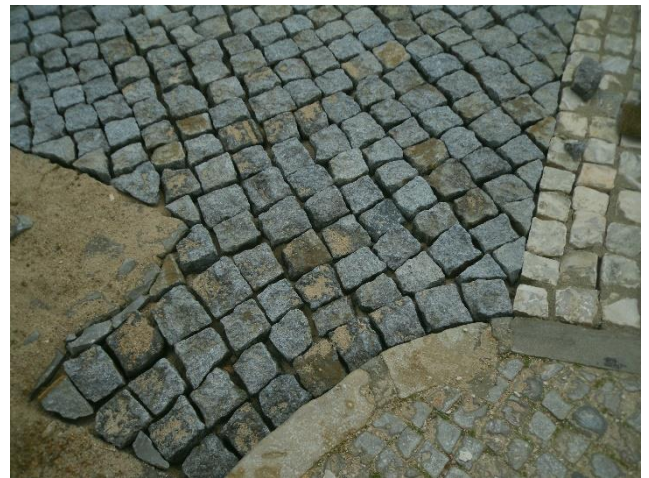
Figura 4.188 – Junção de pavimentos

- Existem ondulações do pavimento ao pé dos sumidouros;
  - A meia cana solicitada numa das passadeiras está acentuada e visível, no entanto desaparece a meio percurso.

No cruzamento, foi feita a junção do velho com o novo com especial atenção, por forma às águas serem desviadas pela periferia, em direção aos sumidouros (Figura nº 4.188).

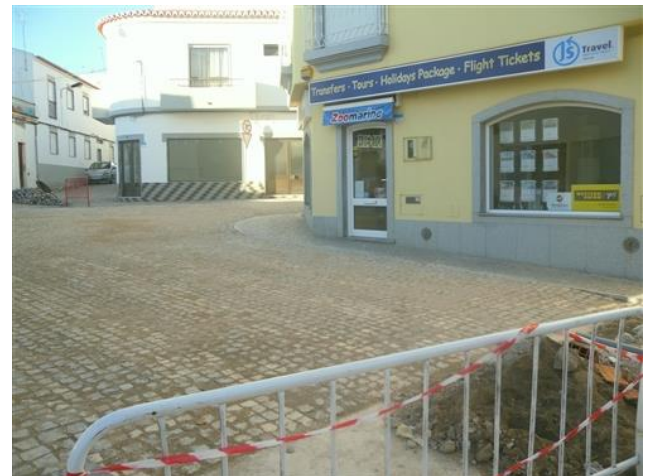
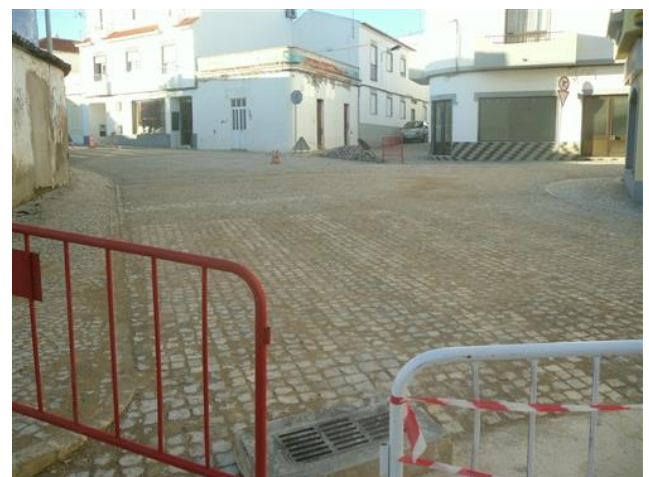
Finalizaram os trabalhos no cruzamento. Após sua abertura ao trânsito, verificou-se o bom desempenho (Figuras nº 4.191 e 4.192).

Foi cumprido o que estava em projeto, e o resultado falou por si.
