**PATOLOGIA CONSTRUTIVA EM EDIFÍCIOS DE
BETÃO ARMADO NA REGIÃO DO ALGARVE**

**Mestrado em Engenharia Civil
Área de Especialização: Construção
Dissertação**

UNIVERSIDADE DO ALGARVE

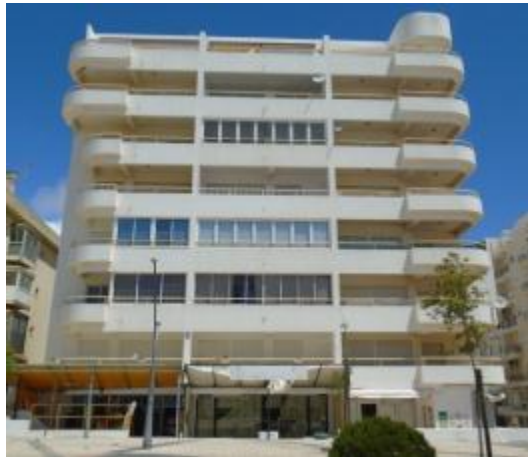
Figura 71 – Alçado principal do edifício

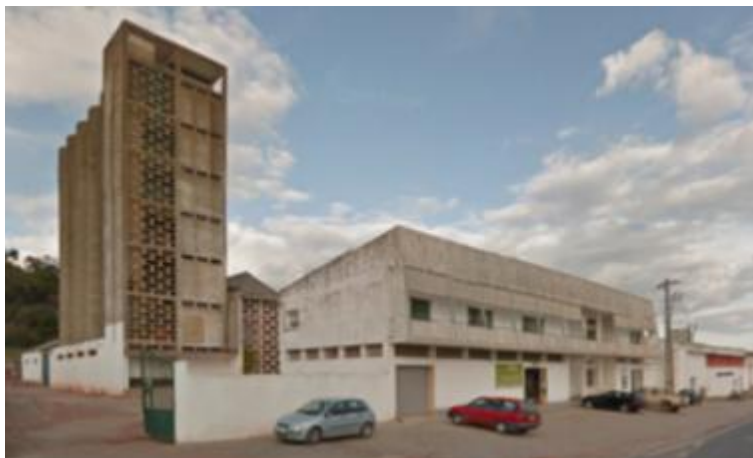
Figura 80 – Silos da Cooperativa de Santa Catarina da Fonte do Bispo
