CARACTERIZAÇÃO DE PATOLOGIAS RECORRENTES NA CONSTRUÇÃO ALGARVIA

Roberto Laranja^{1*}, António André¹ e Alfredo Braga¹

1: Departamento de Engenharia Civil
Instituto Superior de Engenharia
Universidade do Algarve
Campus da Penha – 8005 139 Faro
e-mail: rlaranja@ualg.pt, web: <http://www.ise.ualg.pt>

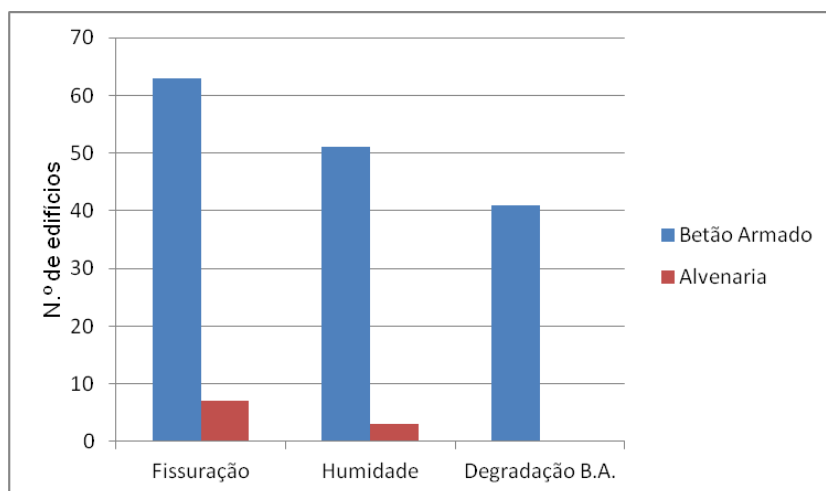
Duma forma geral, e da amostra considerada neste estudo, que contempla um total de 138 construções, sendo 130 com estrutura de betão armado e 8 com estrutura em alvenaria resistente, verifica-se que as patologias mais recorrentes são as manifestações de fissuração e de humidade e a degradação do betão. Esta última, existe com grande incidência nas construções mais próximas da linha costeira, tendo-se verificado que cerca de 53,7% dos edifícios peritados apresentam esta patologia. Em particular, nas povoações de Monte Gordo, Quarteira, Albufeira, Armação de Pêra e Praia da Rocha, praticamente todos os edifícios, com

estrutura de betão armado analisados, apresentam esta anomalia, atingindo uma taxa de incidência cerca de 93%,

Figura 9. Distribuição de patologias.

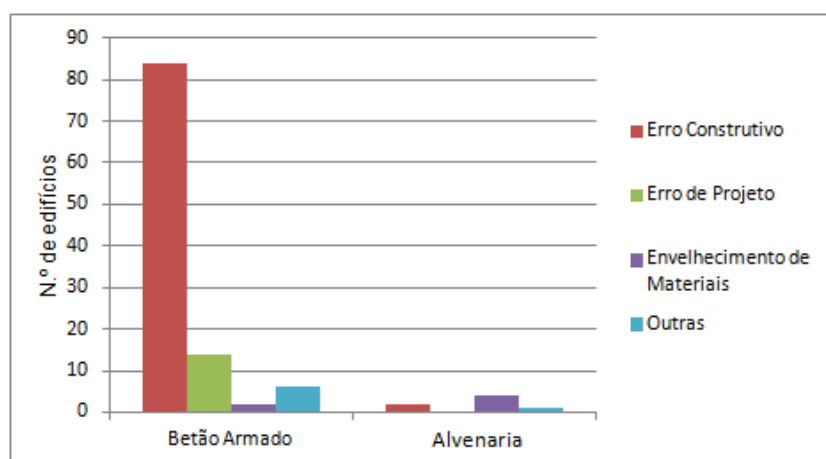
No que diz respeito às causas associadas às anomalias e patologias descritas, são apontados três grandes grupos de causas principais: erros de projeto, erros construtivos e envelhecimento dos materiais.

Nos edifícios com estrutura de betão armado, em geral mais recentes, as causas com maior incidência são os erros construtivos, a que se seguem os erros de projeto.

Já nas construções com estrutura de alvenaria resistente, por norma mais antigas, as patologias encontradas estão principalmente associadas ao envelhecimento dos materiais.

Figura 10. Causas por tipologia construtiva.
