**ANÁLISE ENERGÉTICA DE EDIFÍCIOS PÚBLICOS  
COM AUXÍLIO DE FERRAMENTAS DE DIAGNÓSTICO  
E MEDIDAS DE MELHORIA**

**CASO DE ESTUDO DO TEATRO DAS FIGURAS EM FARO**

**Mestrado em Engenharia Mecânica  
Energia, Climatização e Refrigeração**

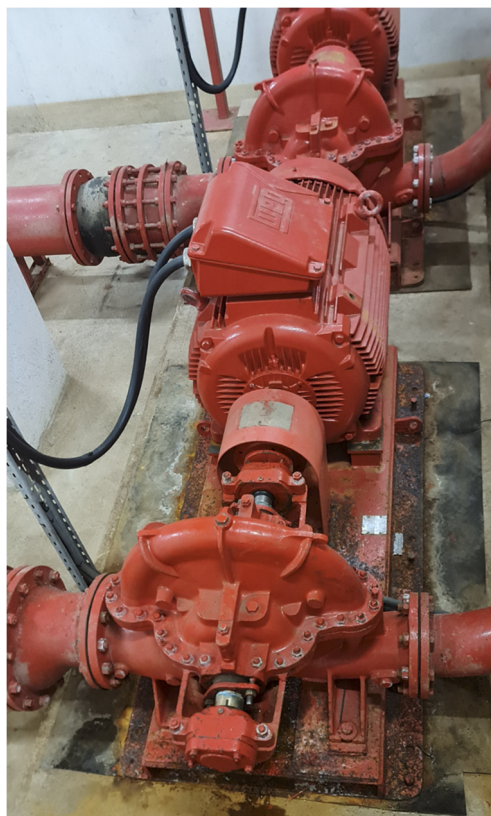
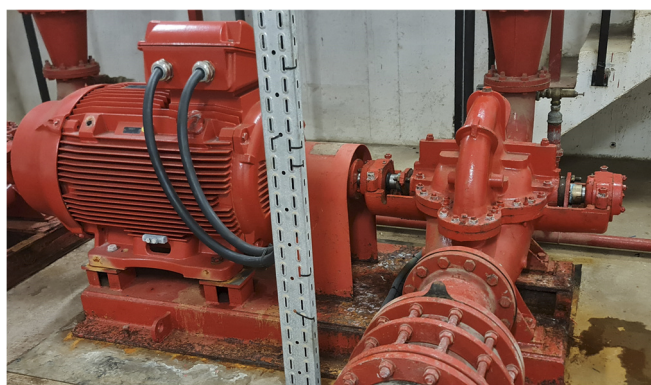
Figura 21 – Bomba A do sistema de extinção de incêndio.

O sistema de extinção de incêndio está localizado no piso -2 (Figura 18) e é composto por um sistema hidropressor com dois motores WEG W22 3-315S/M-04.

O funcionamento da bomba B (Figura 21) não foi possível, pois concluiu-se que estava avariada, sendo assim possível analisar apenas a bomba A.

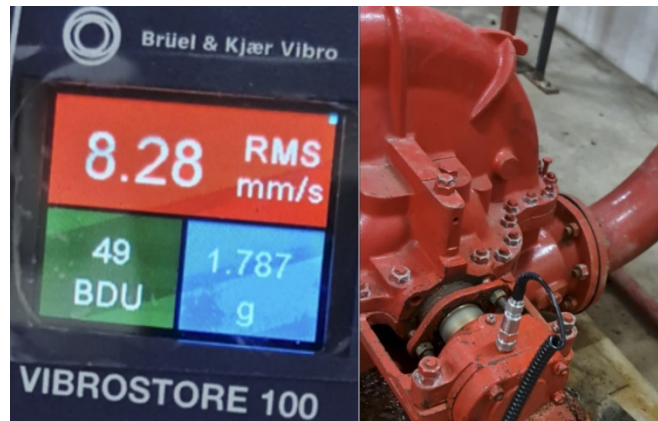
Figura 22 – Leitura do sensor na vertical.

Com o sensor colocado na vertical, Figura 22, a leitura feita de acordo com a norma mostra que o veio está a provocar vibrações suficientemente altas para causar danos ao motor, pelo que não se recomenda o seu funcionamento.

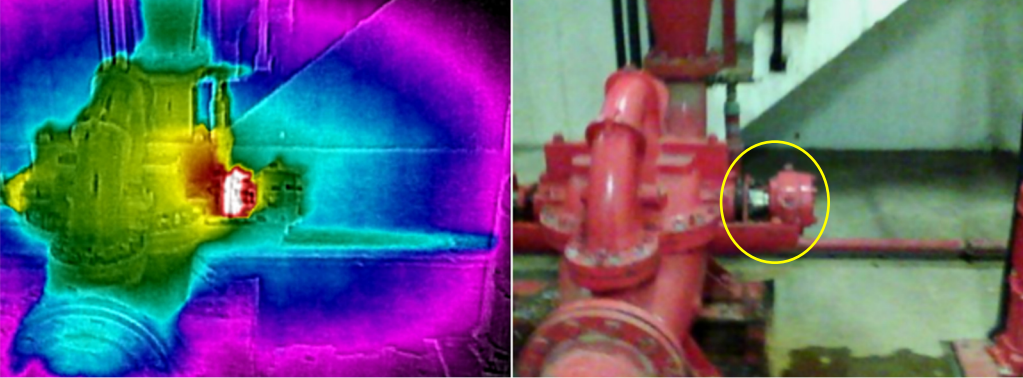
Tipo de inspeção	Identificação	Visita	
Walk-around	Rolamento externo da bomba	09/01/2024	Não conformidade
A auditoria termográfica às bombas do sistema de extinção de incêndio.

<p><i>Figura 25 – Imagem termográfica e fotografia digital, rolamento externo da bomba.</i></p>			
<p>Nota: Aquecimento do rolamento externo do veio da bomba, identificado pelo círculo amarelo.</p> <p>Nesta imagem termográfica, a primeira análise que podemos fazer é de que existe uma acumulação de calor significativa no rolamento externo do veio.</p> <p>No entanto, não podemos concluir muito mais, porque não temos meio de comparação. Não podemos afirmar que a temperatura é excessiva ou que está fora da gama normal de funcionamento.</p> <p>Com tudo, se juntarmos a informação obtida na análise de vibrações podemos concluir facilmente que a temperatura de trabalho está acima do expectável e de que o veio está desalinhado, resultando num aumento de temperatura.</p>

<p>Sugestões de mitigação:</p> <ul style="list-style-type: none"> <li>Substituição do rolamento externo.</li> <li>Elaboração de um plano de manutenção em que seja contemplada a lubrificação dos rolamentos de apoio do veio do motor da bomba.</li> </ul>			
Objetivo da recolha: Realizar a captura do rolamento externo da bomba.			
Temperatura máxima			41,6°C
Temperatura mínima			13,2°C
Requere nova análise			Não

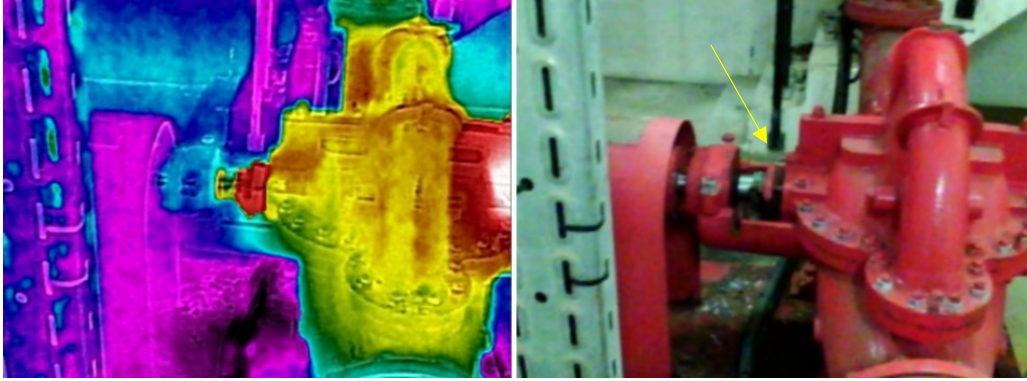
<p><i>Figura 26 – Imagem termográfica e fotografia digital, rolamento interno da bomba.</i></p>			
<p>Nota: Se compararmos a temperatura do rolamento interno com o externo, este está com uma temperatura mais baixa, mas ainda assim não podemos afirmar que esteja dentro da gama normal de funcionamento, identificada pela seta.</p> <p>Apenas com a repetição de capturas de imagens termográficas é que podemos construir uma tabela de temperaturas em função da condição dos rolamentos.</p> <p>Neste caso, como não foi feita uma medição de vibrações deste rolamento, não temos mais informação.</p>			
<p>Sugestões de mitigação: Não se aplica.</p>			
<p>Objetivo da recolha: Realizar a captura do rolamento interno da bomba.</p>

Temperatura máxima			26°C
Temperatura mínima			17,7°C
Requere nova análise		Não

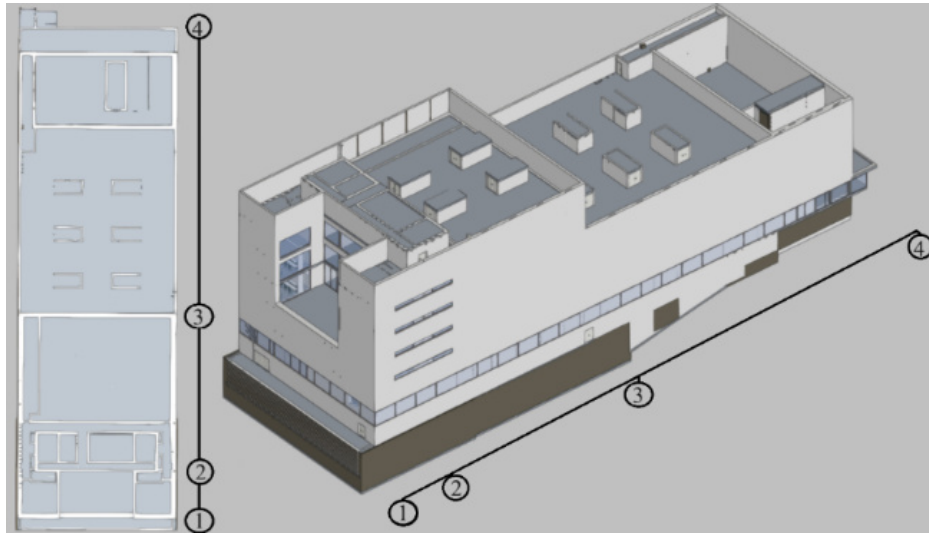
Figura 27 – Protocolo de auditoria ao exterior à fachada nascente.

**Objetivo:** Realizar o mapeamento de todas as superfícies externas da fachada nascente nos quatro pontos identificados na Figura 27.

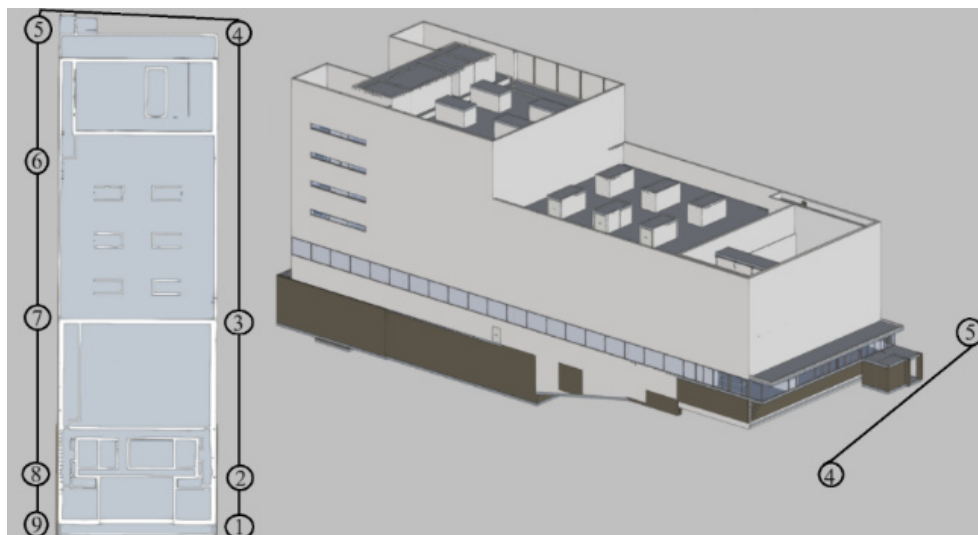
*Figura 29 – Fachada norte.*

**Objetivo:** Realizar o mapeamento de todas as superfícies externas da fachada norte ao longo dos dois pontos identificados na Figura 29.

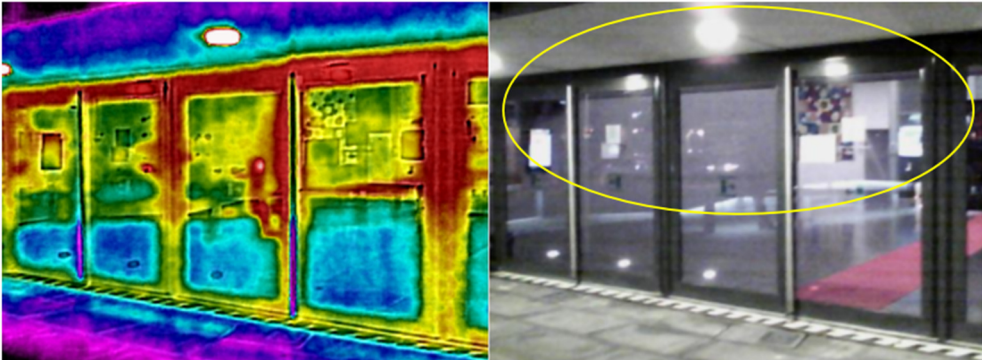
<p><i>Figura 30 – Imagem termográfica e fotografia digital, portas de acesso ao foyer, fachada norte.</i></p> <p>Nota: Verifica-se a perda de calor pela parte superior da caixilharia das portas e na zona lateral superior, identificado pelo círculo a amarelo.</p> <p>Sugestões de mitigação:  Colocação de silicone na moldura da caixilharia na parte superior.  Substituição das borrachas das portas.</p> <p>Objetivo da recolha: Realizar o mapeamento de todas as superfícies externas da fachada norte entre os pontos 4 e 5 identificado na Figura 29.</p>			
Temperatura máxima		15,6°C	
Temperatura mínima		8,6°C	
Requere nova análise		Não

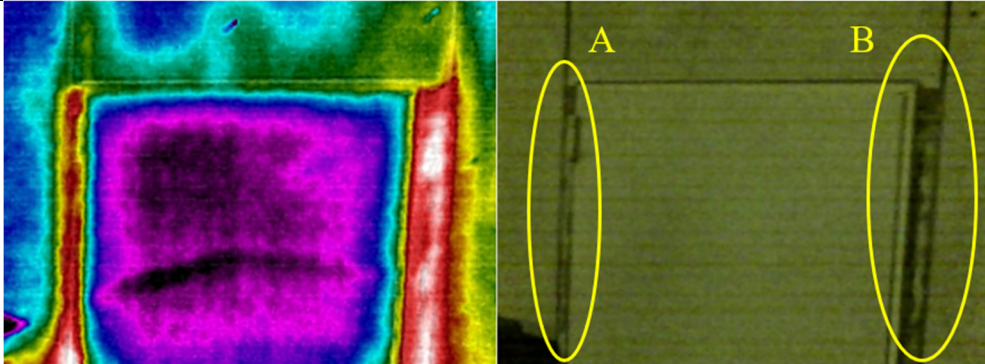
<p><i>Figura 34 – Imagem termográfica e fotografia digital, porta de serviço fachada poente.</i></p> <p>Nota: Isolamento defeituoso da porta, em especial na moldura da porta, com especial incidência à direita e à esquerda da porta, identificado pelos círculos A e B.</p>			
<p>Sugestões de mitigação:</p> <ul style="list-style-type: none"> <li>Substituição do silicone em volta da moldura da porta.</li> <li>Substituição das borrachas da porta.</li> </ul>			
<p>Objetivo da recolha: Realizar o mapeamento de todas as superfícies externas da fachada poente no ponto 7 identificado na Figura 31.</p>			
Temperatura máxima	13,6°C		
Temperatura mínima	9,4°C		
Requere nova análise	Não

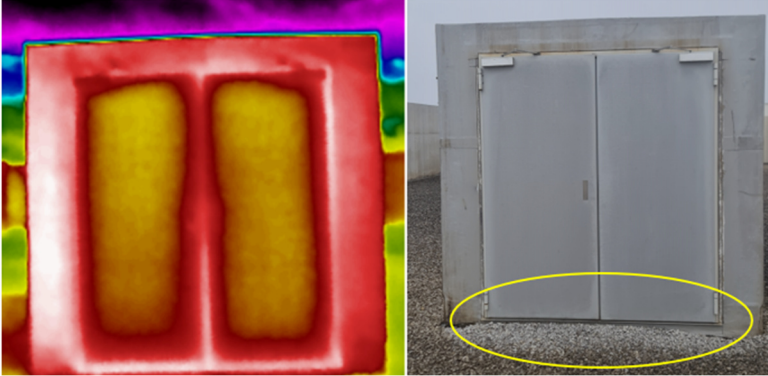
<p><i>Figura 47 – Imagem termográfica e fotografia digital, porta de desenfumagem.</i></p> <p>Nota: As portas de desenfumagem apresentam todas as mesmas deficiências. Não conseguem fazer um isolamento na zona da moldura e não conseguem fazer um fecho eficiente, o que faz com que se verifique uma perda de calor e infiltração de ar frio e de humidade no interior do edifício.</p> <p>A imagem da direita foi captada noutra visita e é possível verificar a perda de calor do interior do edifício e ver a gravilha seca junto á porta.</p> <p>Foi necessário fazer uma nova visita porque, no momento da captura da imagem termográfica, era de noite e a câmara termográfica não tem capacidade para captar imagens sem filtro termográfico.</p> <p>Apenas está identificada a imagem desta porta, mas todas apresentam as mesmas não conformidades.</p> <p>Sugestões de mitigação:</p> <ul style="list-style-type: none"> <li>Aplicação de silicone na moldura da porta.</li> <li>Instalação de borrachas nas portas desenfumagem de forma a melhorar a capacidade de isolamento.</li> </ul> <p>Objetivo da recolha: Realizar o mapeamento de todas as superfícies externas no ponto 4 identificado na Figura 44.</p>

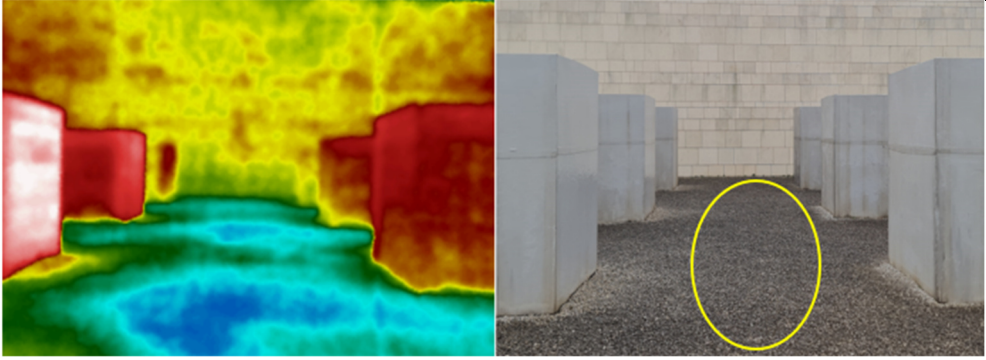
<p><i>Figura 48 – Imagem termográfica e fotografia digital, cobertura auditório.</i></p> <p>Nota: A mancha em tons de azul identifica a acumulação de água por baixo da gravilha.</p> <p>Sugestões de mitigação:  Verificar o sistema de drenagem.  Nas zonas em que há acumulação de água, fazer o enchimento com cimento para que deixe de ser possível a acumulação de água.</p> <p>Objetivo da recolha: Realizar o mapeamento de todas as superfícies externas no ponto 5 identificado na Figura 44.</p>			
Temperatura máxima			15,9°C
Temperatura mínima			11,0°C
Requere nova análise			Não

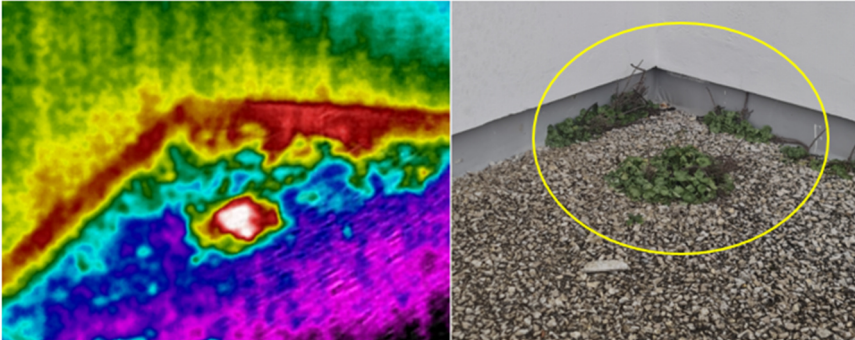
<p><i>Figura 53 – Imagem termográfica e fotografia digital, canto da parede norte-poente.</i></p> <p>Nota: A acumulação de humidade por baixo da gravilha está a proporcionar um ambiente propício ao desenvolvimento de plantas.</p>			
Sugestões de mitigação:			
Limpeza do sistema de drenagem.			
Objetivo da recolha: Realizar o mapeamento de todas as superfícies externas no ponto 6 identificado na Figura 49.			
Temperatura máxima			16,1°C
Temperatura mínima			11,2°C
Requere nova análise			Não

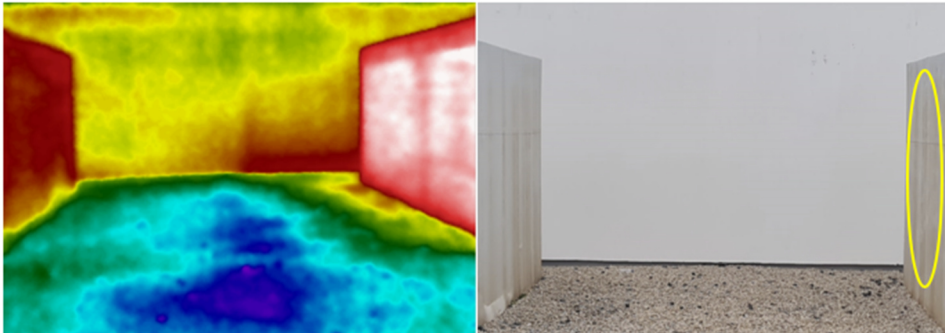
<p><i>Figura 55 – Imagem termográfica e fotografia digital, centro da cobertura entre as portas de desenfumagem.</i></p> <p>Nota: Acumulação de água debaixo da gravilha, identificado pelas manchas em tons de azul.</p> <p>Perda de calor pela estrutura das condutas das portas de desenfumagem, identificado pelo círculo amarelo.</p> <p>Sugestões de mitigação: Isolamento das condutas de desenfumagem. Nas zonas em que há acumulação de água, fazer o enchimento com cimento para que deixe de ser possível a acumulação de água.</p> <p>Objetivo da recolha: Realizar o mapeamento de todas as superfícies externas no ponto 8 identificado na Figura 49.</p>

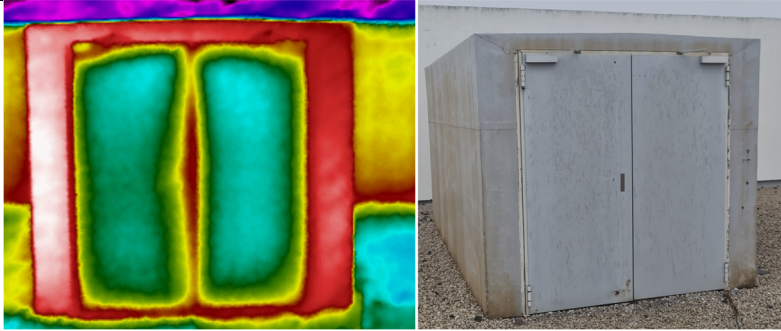
<p><i>Figura 56 – Imagem termográfica e fotografia digital, porta de desenfumagem.</i></p>			
<p>Nota: As portas de desenfumagem, à semelhança do detetado na cobertura do auditório, também estas na cobertura do 5º piso apresentam todas as mesmas deficiências já relatadas na Figura 67.</p> <p>Não conseguem fazer um isolamento na zona da moldura e não conseguem fazer um fecho eficiente, o que faz com que se verifique uma perda de calor e infiltração de ar frio e de humidade no interior do edifício.</p> <p>Apenas está esta imagem desta porta, mas todas apresentam as mesmas não conformidades.</p>			
<p>Sugestões de mitigação:</p> <ul style="list-style-type: none"> <li>Aplicação de silicone na moldura da porta.</li> <li>Aplicação de borrachas nas portas para melhorar o isolamento.</li> </ul>			
<p>Objetivo da recolha: Realizar o mapeamento de todas as superfícies externas no ponto 8 identificado na Figura 49.</p>

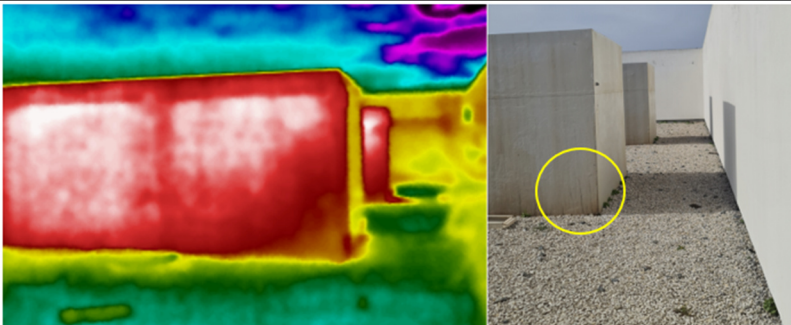
<p><i>Figura 57 – Imagem termográfica e fotografia digital, condutas das portas de desenfumagem.</i></p>			
<p>Nota: Verifica-se uma infiltração de humidade no canto inferior direito junto à superfície, da conduta de desenfumagem, identificado pelo círculo amarelo.</p>			
<p>Sugestões de mitigação:</p> <ul style="list-style-type: none"> <li>Isolamento das condutas de desenfumagem.</li> </ul>			
<p>Objetivo da recolha: Realizar o mapeamento de todas as superfícies externas no ponto 7 identificado na Figura 49.</p>			
Temperatura máxima			17,4°C
Temperatura mínima			12,2°C
Requere nova análise			Não

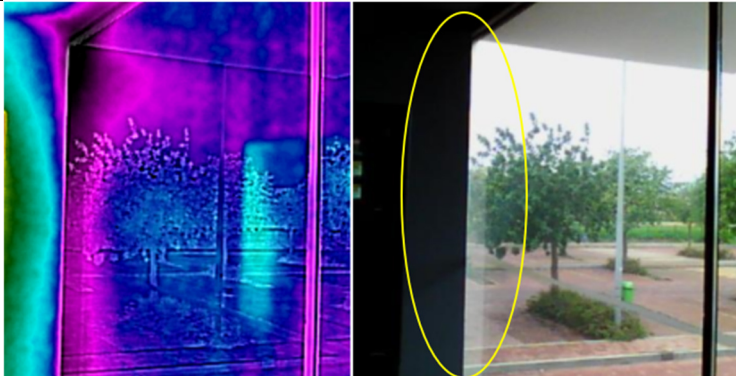
<p>Figura 72 – Imagem termográfica e fotografia digital, canto da parede poente e parede norte do foyer.  Nota: Como já referido na Figura 71, infiltração de ar frio proveniente do exterior.</p>			
<p>Sugestões de mitigação:  Reparação da caixilharia.  Substituição do silicone em torno da moldura da caixilharia.</p>			
<p>Objetivo da recolha: Realizar o mapeamento do ponto 5 no foyer e bar, identificado pela Figura 64.</p>			
Temperatura máxima			21,9°C
Temperatura mínima			12,2°C
Requere nova análise			Não

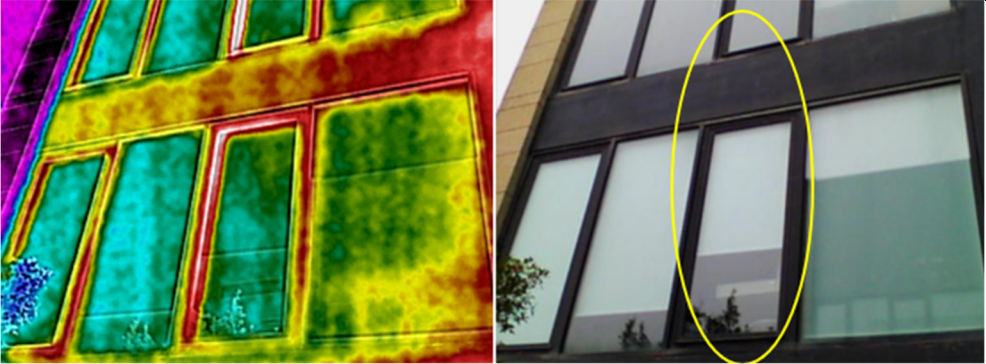
<p><i>Figura 82 – Imagem termográfica e fotografia digital, canto poente do átrio do bar.</i></p> <p>Nota: Perda de calor através da caixilharia do 3º e 4º piso, em especial pelas portas, identificado pelo círculo.</p> <p>Sugestões de mitigação: Substituição das borrachas das portas de forma a melhora as perdas de calor.</p> <p>Objetivo da recolha: Realizar o mapeamento de todas as superfícies externas no ponto 1 identificado na Figura 81.</p>

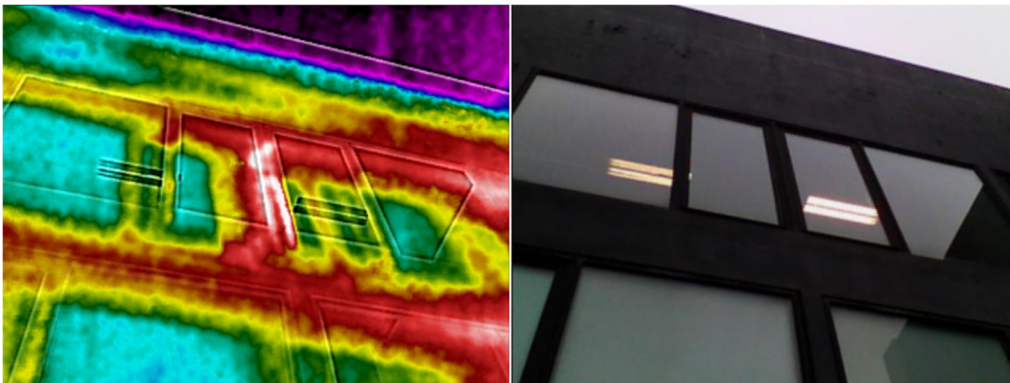
*Figura 99 – Imagem termográfica e fotografia digital (Figura 83).*

Do trabalho de recolha das imagens termográficas e da análise às Figuras 83 e 85 resultaram reparações no edifício nas áreas que tinham sido identificadas como não conformidades.

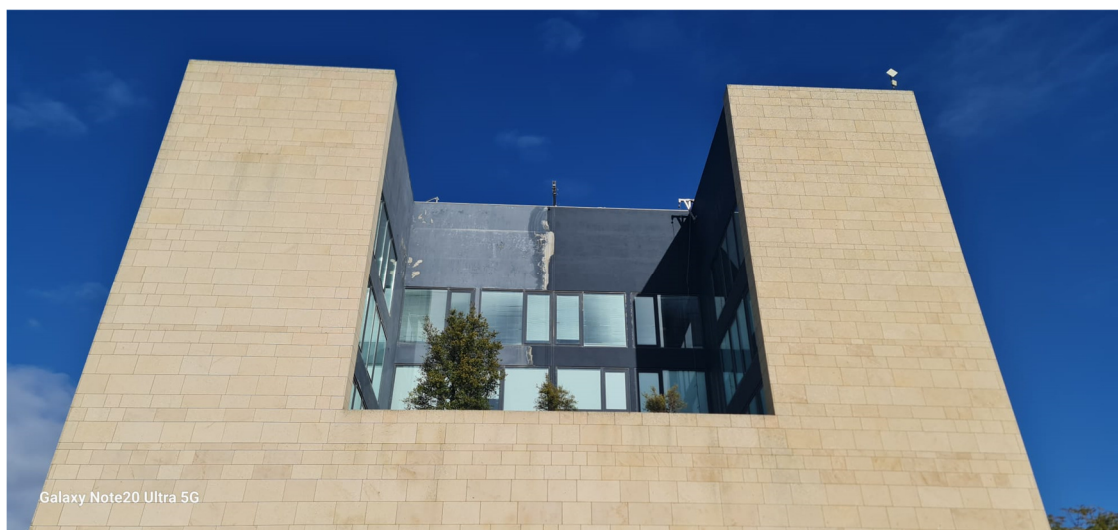
*Figura 101 – Fachada Sul.*

O recurso à termografia possibilitou a identificação de várias infiltrações na platibanda.

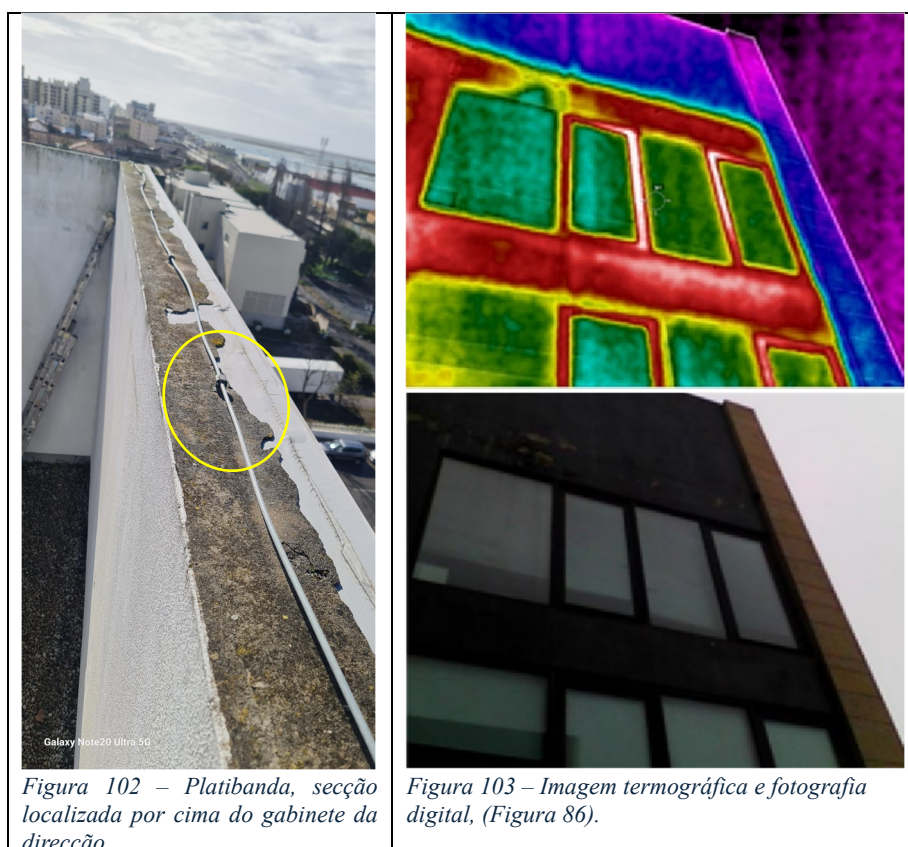
*Figura 102 – Platibanda, secção localizada por cima do gabinete da direcção.*

Com a instalação das estruturas temporárias de acesso, para a realização das obras de reparação, foi possível identificar o motivo pelo qual, nas imagens termográficas, apareciam infiltrações na platibanda.

Conforme podemos verificar na Figura 102, identificado pelo círculo a amarelo, aquando da instalação do sistema de protecção contra descargas atmosféricas, para fazerem a fixação, perfuraram a tela em vários sítios, o que está a levar a aparecerem várias infiltrações em vários pontos do edifício e à sua deterioração.

- **Reparação da impermeabilização da cobertura e do exterior do edifício**  
Com base no mapeamento termográfico efectuado, foram identificados pontos críticos de infiltrações que necessitam de intervenção. Propõe-se a reparação da impermeabilização nas áreas identificadas, para evitar degradações estruturais e obter-se ganhos energéticos no edifício.

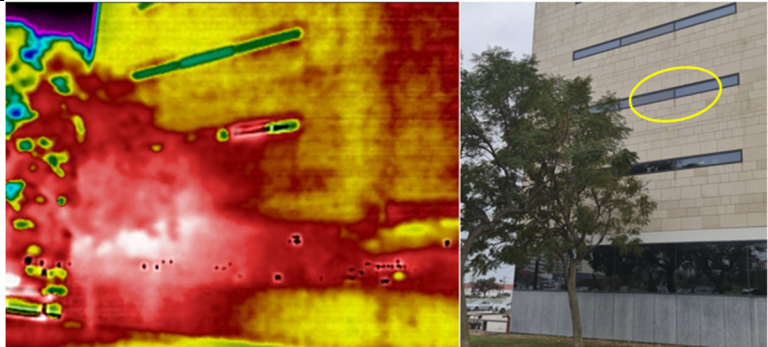
<p><i>Figura 112 – Imagem termográfica e fotografia digital, fachada nascente.</i></p> <p>Nota: Esta zona tem uma árvore muito próxima do edifício. Ao captar a imagem termográfica, também captou a árvore e devido a esta situação, houve uma interferência na distribuição de cores.</p> <p>Perda de calor pela janela do 2º piso, identificada pelo círculo amarelo.</p> <p>Estas situações levantam dúvidas.</p> <p>Quando captamos plantas ou animais, temos de ter em consideração até que ponto a distribuição das cores não influencia a nossa análise.</p> <p>Sugestões de mitigação: Não aplicável.</p> <p>Objetivo da recolha: Realizar o mapeamento de todas as superfícies externas da fachada nascente no ponto 2 identificado na Figura 111.</p>

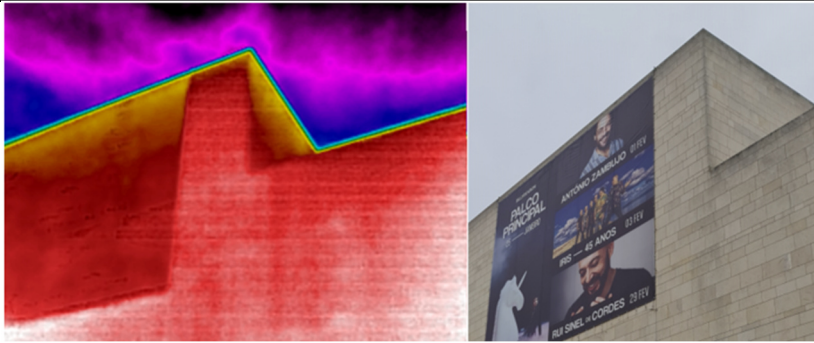
<p><i>Figura 113 – Imagem termográfica e fotografia digital, fachada nascente, fronteira do bloco A com o bloco B.</i></p> <p>Nota: Observa-se que a zona do 4.º e 5.º pisos do bloco A apresenta uma tonalidade mais escura, o que se deve à presença de uma faixa de publicidade. Na área visível, o edifício não apresenta não conformidades.</p> <p>Sugestões de mitigação: Não aplicável.</p> <p>Objetivo da recolha: Realizar o mapeamento de todas as superfícies externas da fachada nascente no ponto 3 identificado na Figura 111.</p>

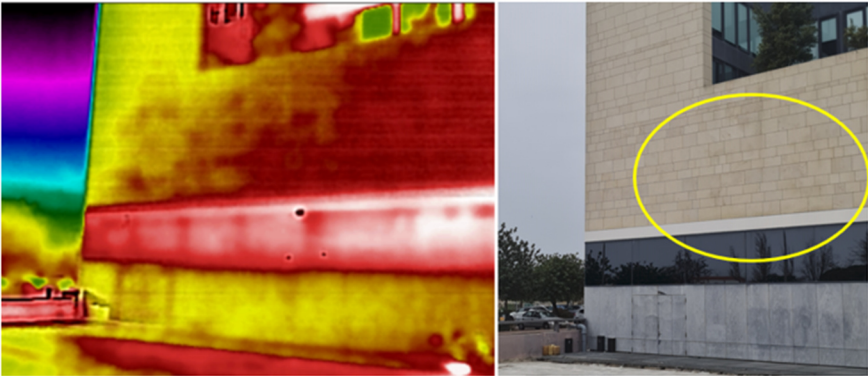
<p><i>Figura 121 – Imagem termográfica e fotografia digital, Fachada sul.</i></p> <p>Nota: Concentração de calor no envidraçado e na parte superior ao envidraçado identificada pelo círculo a amarelo; as perdas de calor do portão já foram relatadas na Figura 140.</p> <p>Sugestões de mitigação: Não aplicável.</p> <p>Objetivo da recolha: Realizar o mapeamento de todas as superfícies externas da fachada sul no ponto 1 identificado na Figura 119.</p>			
Temperatura máxima			15,3°C
Temperatura mínima			11,0°C
Requere nova análise			Não

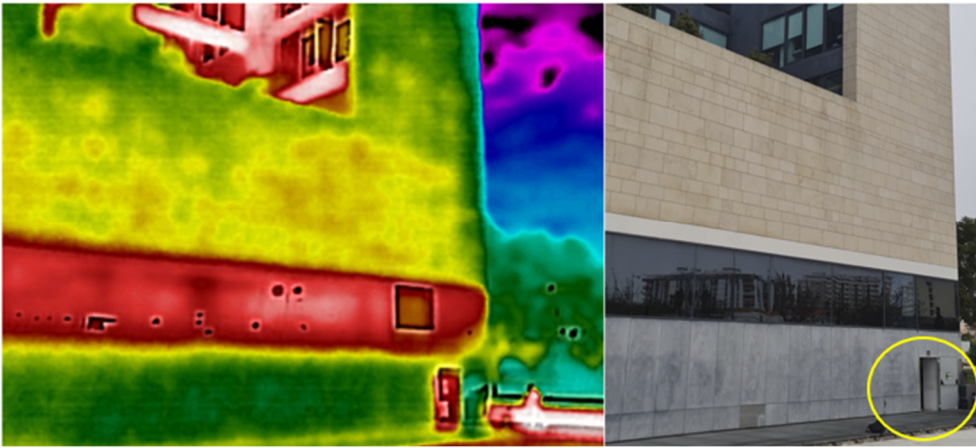
<p><i>Figura 122 – Imagem termográfica e fotografia digital, fachada sul, porta de acesso Staff.</i></p> <p>Nota: Concentração de calor no envidraçado; acentuada perda de calor através da porta de acesso do Staff, assinalada pelo círculo amarelo.</p> <p>Sugestões de mitigação:  Instalação de porta interior de abertura por aproximação automática.</p> <p>Objetivo da recolha: Realizar o mapeamento de todas as superfícies externas da fachada sul no ponto 9 identificado na Figura 119.</p>

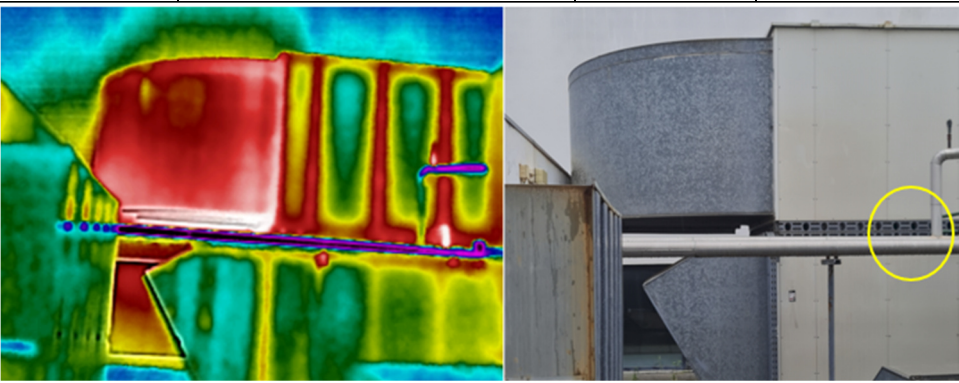
<p>Figura 124 – Imagem termográfica e fotografia digital, UTA.</p> <p>Nota: Perda de calor pela conduta de insuflação da UTA. Aparente fuga de ar quente na parte inferior direita da conduta de insuflação, identificado pelo círculo a amarelo.</p>			
Sugestões de mitigação: Requer uma nova análise.			
Objetivo da recolha: Realizar o mapeamento da superfície externas localizada no ponto 2 identificado na Figura 123.			
Temperatura máxima		18,8°C	
Temperatura mínima		10,2°C	
Requer nova análise		Sim

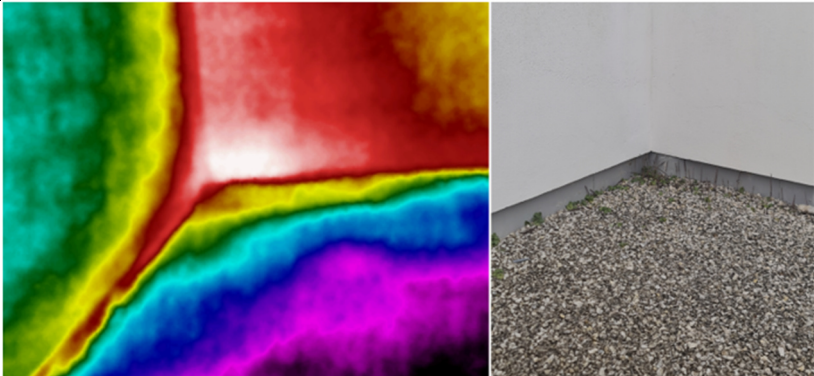
<p>Figura 127 – Imagem termográfica e fotografia digital, canto da parede nascente-sul.</p> <p>Nota: Perda de calor através da ponte térmica no canto da parede nascente-sul.</p>			
Sugestões de mitigação: Verificação do sistema de drenagem.			
Objetivo da recolha: Realizar o mapeamento de todas as superfícies externas no ponto 5 identificado na Figura 125.			
Temperatura máxima		16,1°C	
Temperatura mínima		9,2°C	
Requere nova análise		Não

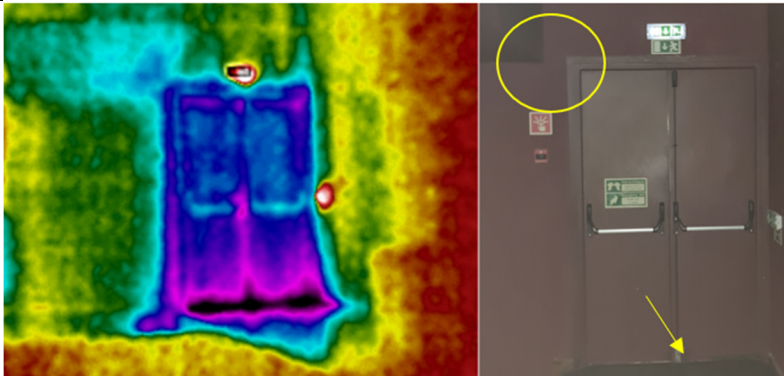
<p>Figura 129 – Imagem termográfica e fotografia digital, porta nascente auditório.</p> <p>Nota: Infiltração de ar frio e de humidade, no auditório pela parte inferior da porta Nascente junto ao palco, identificado pela seta.</p> <p>Falha no isolamento no canto superior esquerdo da imagem, identificado pelo círculo a amarelo.</p> <p>Requer nova análise para identificar a origem desta zona fria.</p>			
<p>Sugestões de mitigação:</p> <p>Requer nova análise.</p>			
<p>Objetivo da recolha: Realizar o mapeamento do perímetro do auditório, identificado pelo ponto 2 da Figura 128.</p>			
Temperatura máxima			18,6°C
Temperatura mínima			14,0°C
Requer nova análise			Sim

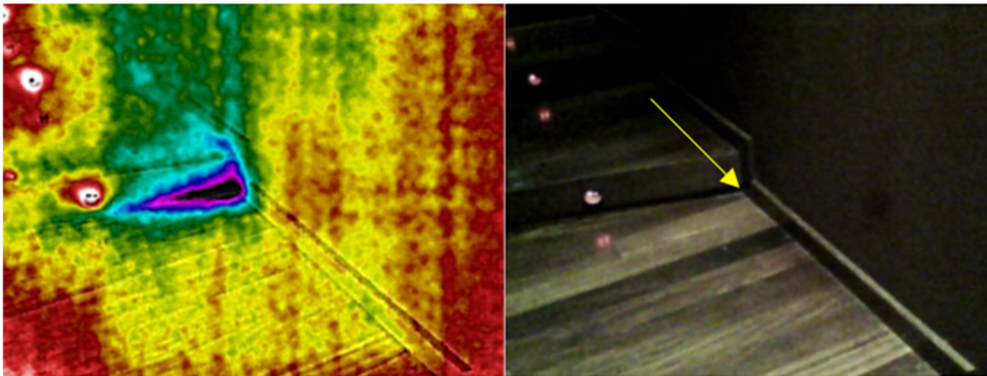
<p>Figura 130 – Imagem termográfica e fotografia digital, corredor nascente do auditório.</p> <p>Nota: No corredor nascente não foram detetadas anomalias, com a exceção de ter sido detetada a falta de uma pequena parte do pavimento em madeira, como é possível verificar na área mais escura da imagem, identificado pela seta.</p>			
<p>Sugestões de mitigação:</p> <p>Situação já reparada.</p>			
<p>Objetivo da recolha: Realizar o mapeamento do perímetro do auditório, identificado pelo ponto 3 da Figura 128.</p>			
Temperatura máxima			16,9°C
Temperatura mínima			15,4°C
Requer nova análise			Não

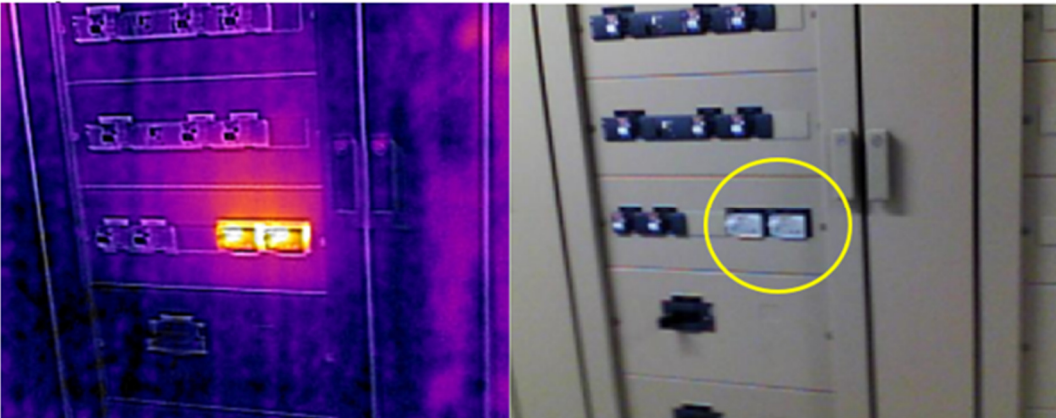
<p><i>Figura 133 – Imagem termográfica e fotografia digital, quadro geral.</i></p> <p>Nota: Confirmação do quadro em funcionamento nos pontos quentes, identificado pelo círculo a amarelo.</p>			
Sugestões de mitigação: Não aplicável			
Objetivo da recolha: Realizar o mapeamento do quadro geral.			
Temperatura máxima			18,5°C
Temperatura mínima			14,4°C
Requere nova análise			Não

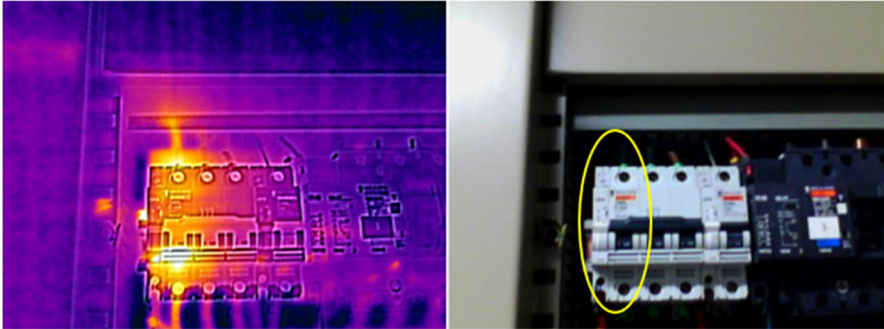
<p><i>Figura 134 – Imagem termográfica e fotografia digital, disjuntores sem proteção, quadro geral.</i></p> <p>Nota: É possível verificar o circuito que está com maior consumo neste conjunto de disjuntores, identificado pelo círculo amarelo.</p> <p>Nesta situação, foi possível confirmar que os terminais estavam bem apertados.</p> <p>Embora a imagem revele um ponto quente nos terminais da esquerda, trata-se do normal funcionamento para esta situação.</p>			
<p>Sugestões de mitigação:</p> <p>    Não aplicável</p>			
<p>Objetivo da recolha: Realizar o mapeamento do quadro geral.</p>			
Temperatura máxima			18,9°C
Temperatura mínima			15,1°C
Requere nova análise			Não

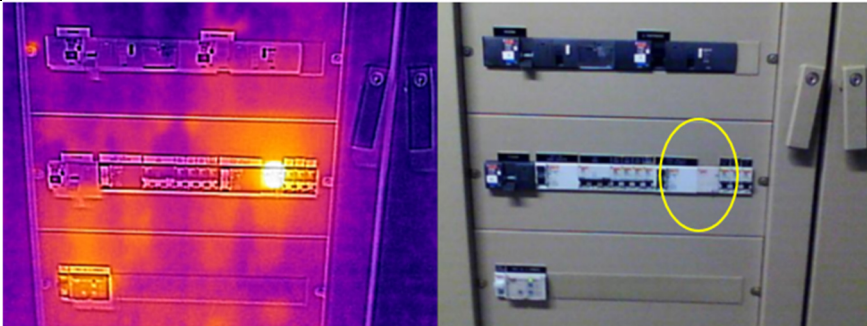
<p><i>Figura 135 – Imagem termográfica e fotografia digital, disjuntor, quadro geral.</i></p> <p>Nota: Para uma análise mais fidedigna, teríamos de retirar as proteções para termos acesso aos terminais; contudo, podemos verificar um ponto quente na imagem, identificado pelo círculo.</p> <p>Embora se trate de um disjuntor diferente da imagem anterior, a temperatura deste ponto é praticamente o dobro quando comparada com a imagem anterior.</p> <p>Nesta situação, recomenda-se uma nova análise verificar se esta diferença de temperaturas se deve ao fato de os terminais estarem mal apertados ou se é o consumo normal para as condições em que temos uma ocupação e funcionamento total do edifício.</p>			
Sugestões de mitigação:			
Requer nova análise.			
Objetivo da recolha: Realizar o mapeamento do quadro geral.

Temperatura máxima	32,3°C		
Temperatura mínima	16,9°C		
Requere nova análise	Sim

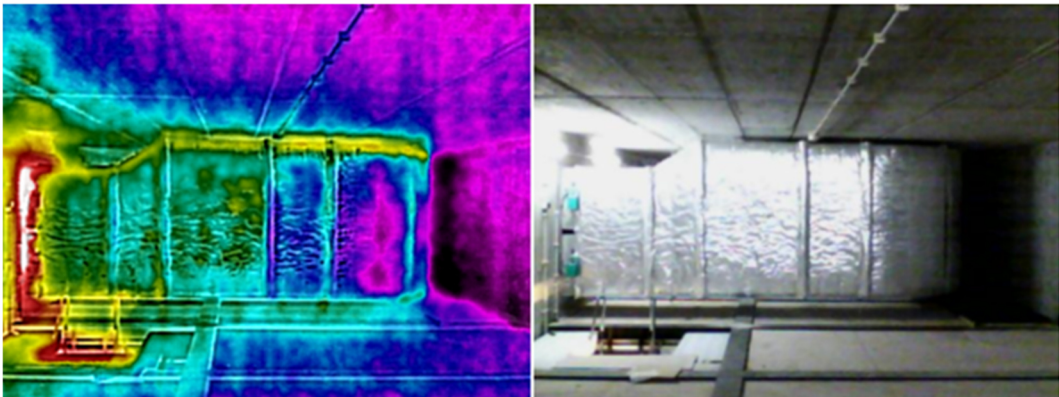
<p><i>Figura 136 – Imagem termográfica e fotografia digital, conduta do sistema de climatização do auditório.</i></p> <p>Nota: O isolamento da conduta está em boas condições, e conforme esperado a perda de calor está a acontecer na parte que não existe isolamento.</p>			
Sugestões de mitigação: Não aplicável.			
Objetivo da recolha: Realizar o mapeamento da conduta do sistema de climatização do auditório.			
Temperatura máxima		18,2°C	
Temperatura mínima		13,3°C	
Requere nova análise		Não

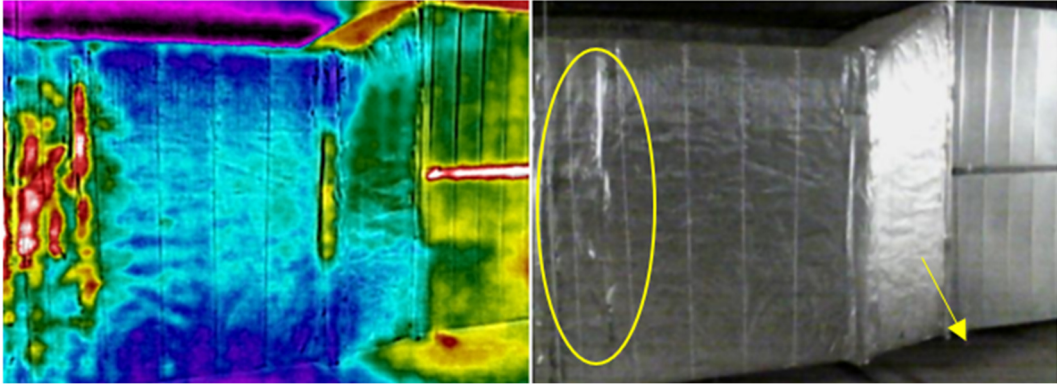
<p><i>Figura 137 – Imagem termográfica e fotografia digital, conduta do sistema de climatização do auditório.</i></p> <p>Nota: A conduta aparenta estar com uma fuga na área a vermelho à esquerda da imagem, identificado pelo círculo amarelo. Na parte inferior direita da imagem, existe uma pequena fuga da conduta, identificado pela seta.</p> <p>Sugestões de mitigação: Confirmar se as fugas são reais ou se se trata de furos calibrados que estão a provocar o aumento da temperatura nos sítios identificados. Consoante o resultado obtido, elaborar um plano de acção.</p> <p>Objetivo da recolha: Realizar o mapeamento da conduta do sistema de climatização do auditório.</p>			
Temperatura máxima		17,8°C	
Temperatura mínima		13,1°C	
Requere nova análise		Sim

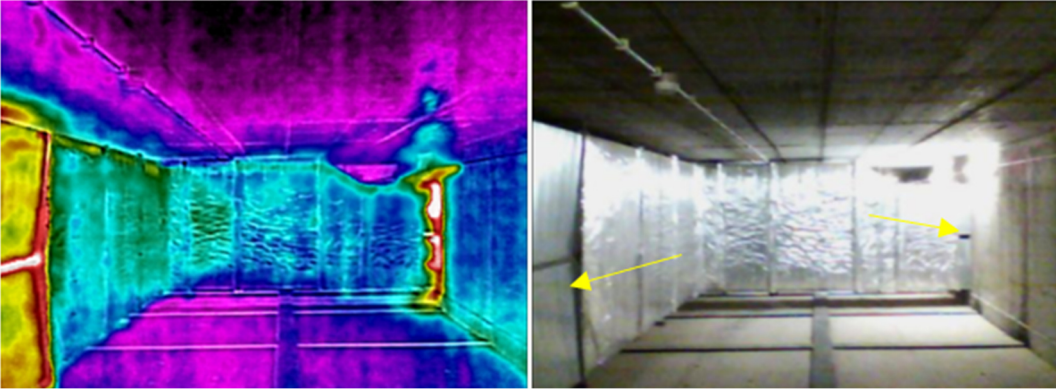
<p><i>Figura 138 – Imagem termográfica e fotografia digital, conduta do sistema de climatização do auditório, vista do lado poente para nascente.</i></p> <p>Nota: O isolamento da conduta, vista do lado poente para nascente, está em boas condições e, conforme esperado, a perda de calor ocorre na parte em que não existe isolamento, identificado pelas setas.</p>			
<p>Sugestões de mitigação: Não se aplica.</p>			
<p>Objetivo da recolha: Realizar o mapeamento da conduta do sistema de climatização do auditório.</p>			
Temperatura máxima		18,9°C	
Temperatura mínima		14,0°C	
Requere nova análise		Não

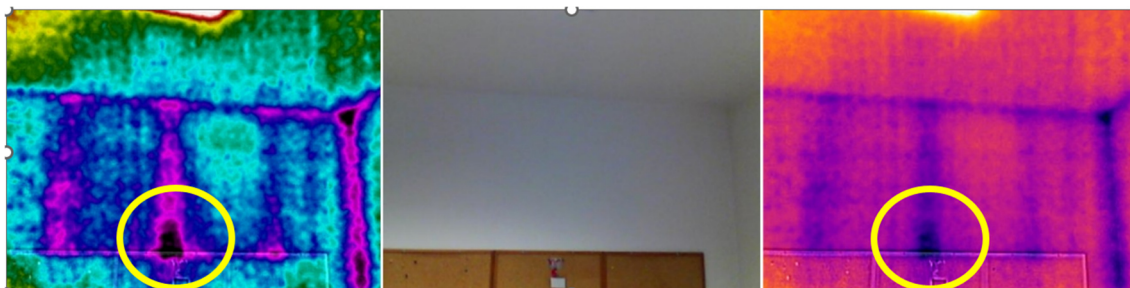
Figura 141 - Imagem termográfica filtro *Rainbow HC*, fotografia digital e filtro *Iron*.

Na Figura 3, verifica-se que uma paleta de cores mais ampla, como a do filtro *Rainbow HC* (imagem à esquerda), facilita a identificação de problemas ocultos, como a acumulação de humidade entre as folhas de peladura, assinalada pelo círculo a amarelo, sendo estas perfeitamente visíveis nesta imagem. Por outro lado, o filtro *Iron* (imagem à direita), com uma paleta de cores reduzida, também permite identificar estas anomalias, mas com menor nitidez e detalhe.
