DIFICULDADES ASSOCIADAS À REABILITAÇÃO DO PATRIMÓNIO CONSTRUÍDO EM TAIPA NO ALGARVE

Alfredo M. Braga^{1*}, João M. C. Estêvão¹

Palavras-chave: Taipa, Reabilitação, Sismos, Algarve

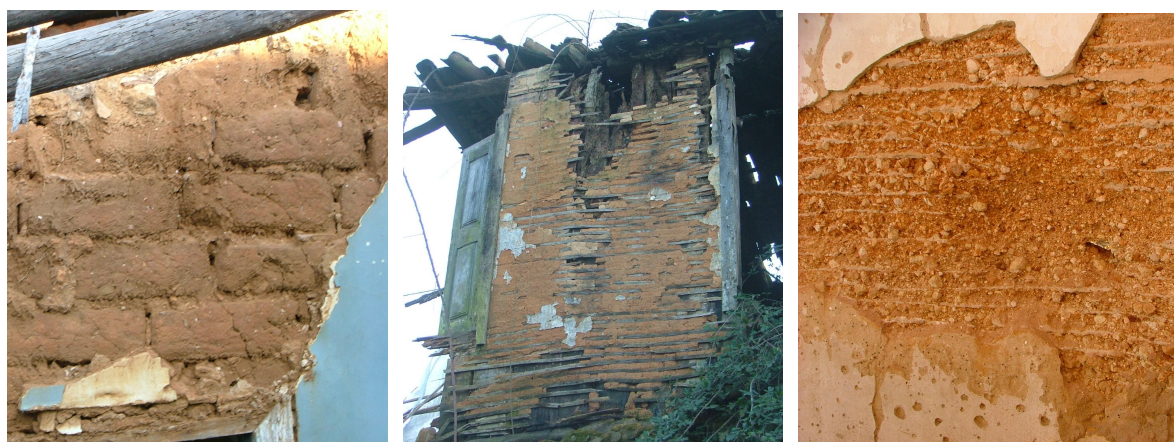
Figura 1. Construções em adobe, tabique e taipa.

Portugal será um dos países com um património de construção em terra mais importante de toda a Europa e, apesar da utilização da terra enquanto material de construção ter mais expressão no Sul do país, é possível identificar construções em terra um pouco por todo o território, utilizando três distintas técnicas construtivas, o adobe, o tabique e a taipa (Figura 1) [3].

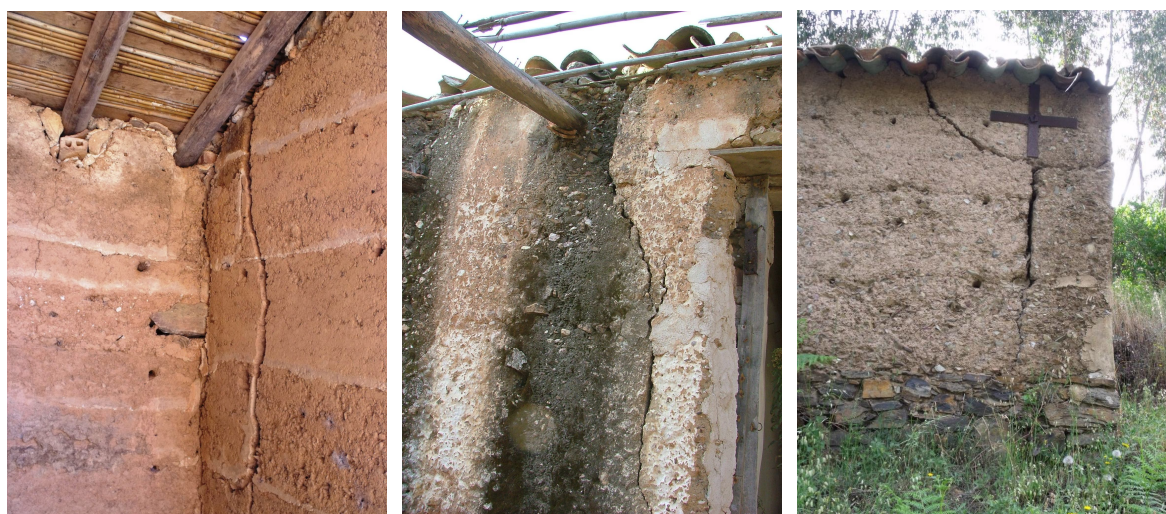
Figura 3. Fissuração de origem estrutural em paredes.

Relativamente ao comportamento mecânico, a reduzida resistência do material a esforços de tração e corte, agravada pela elevada massa das paredes, confere à construção em terra simples uma resposta manifestamente insuficiente perante a ação sísmica, conduzindo à ocorrência de danos severos (Figura 3) ou ao colapso total das estruturas. O comportamento frágil do material aconselha a utilização de uma solução estrutural com suficiente ductilidade para assegurar um comportamento eficiente perante a incidência de ações sísmicas.

As análises sísmicas (dinâmicas) de construções tradicionais de taipa [8] realizadas com modelos tridimensionais de comportamento linear, permitiram observar que ocorre uma grande concentração de tensões nos nós de ligação entre as diversas paredes de alvenaria de taipa, decorrente da ação sísmica (Figura 10), o que parece estar em conformidade com alguns danos observados em construções existentes no Algarve (Figura 3).

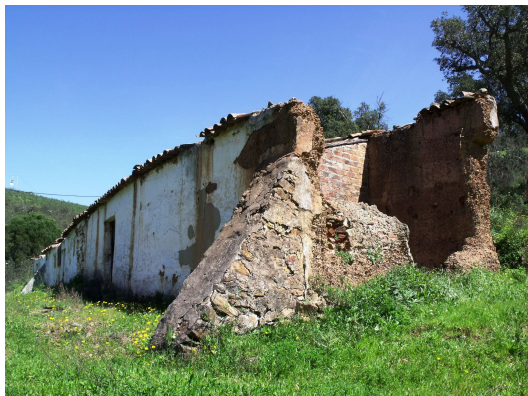
Figura 4. Existência de contraforte

Evidenciando as preocupações que resultaram das debilidades estruturais sentidas ao longo dos anos, constata-se a existência de soluções expeditas de “reforço” (Figura 4 e Figura 5), visando dotar a estrutura de um melhor desempenho face, principalmente, a ações horizontais. Contribuindo para aumentar a inércia das paredes, verifica-se a introdução de contrafortes ou poiais funcionando como travamento das paredes, de forma a impedir a sua rotação para o

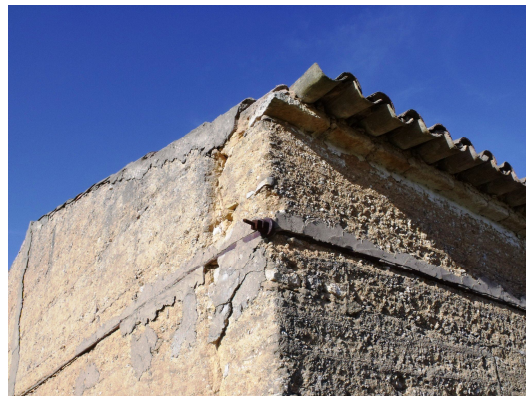
Figura 5. Colocação de tirante

exterior, perante ações horizontais resultantes da cobertura, ou mesmo de ocorrências sísmicas. Para assegurar a ligação dos diversos panos de parede, seria ainda comum a utilização de tirantes em aço colocados no interior das paredes que funcionariam como armadura passiva ou a introdução de cintas, colocadas perifericamente pelo exterior dos paramentos.

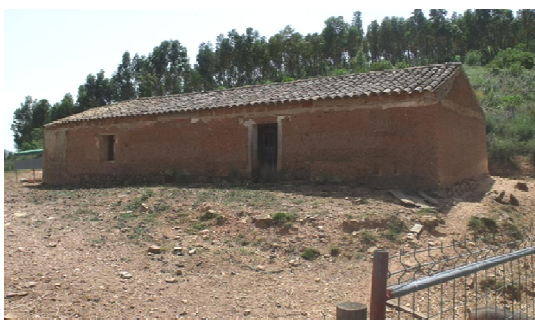
Figura 6. Aspeto geral da edificação selecionada

Para efetuar a modelação foi escolhida uma edificação em taipa abandonada localizada nas proximidades de Odelouca (Figura 6 e Figura 7), já anteriormente analisada [8], com as seguintes coordenadas $37^{\circ} 12.521' N$ e $8^{\circ} 30.529' W$. e que apresentava atributos considerados essenciais. Por um lado, características arquitetónicas e construtivas representativas da tipologia predominante; por outro, ser possível a recolha de terra das paredes, sem provocar danos desnecessários, pois a utilização da própria terra retirada “in situ” constituía requisito fundamental para se poder efetuar laboratorialmente a respetiva caracterização.

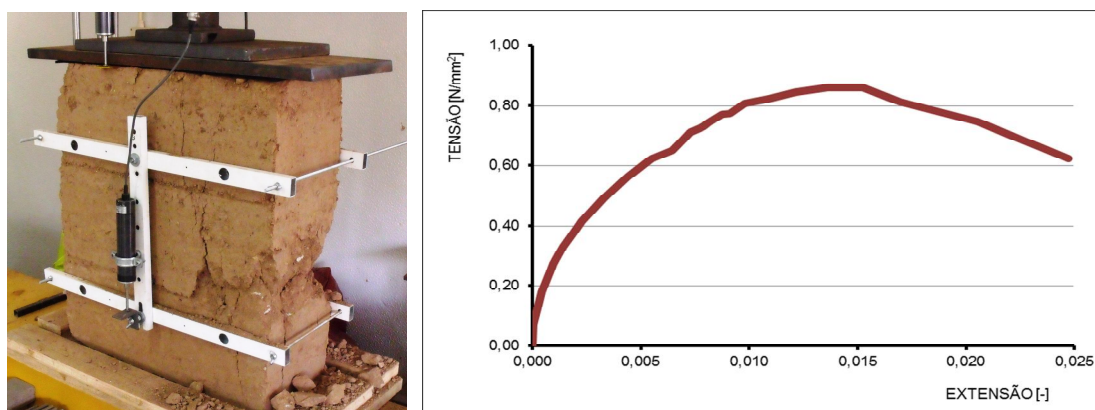
Figura 8. Determinação do módulo de elasticidade no murete de taipa.

A determinação do módulo de elasticidade foi efectuada através do ensaio de muretes triplos de terra crua, cada um com as dimensões de $500 \times 200 \times 200$ [mm], sobrepostos simulando a execução de taipa e perfazendo uma altura total de 600 mm (Figura 8), de acordo com o preconizado na norma NP EN 1052-1: 2002 [9].

O valor calculado para o módulo de elasticidade foi de 256 N/mm^2 , valor 294 vezes superior à tensão de resistência à compressão, obtida no mesmo ensaio, e que foi de 0.87 N/mm^2 .
