## A Ermida de Nossa Senhora da Assunção de Paderne (Albufeira-Faro) pelo olhar da Arqueologia da Arquitetura

Maria de Magalhães Ramalho  
Direção Geral do Património Cultural - DGPC

### Enquadramento geral do conjunto monumental

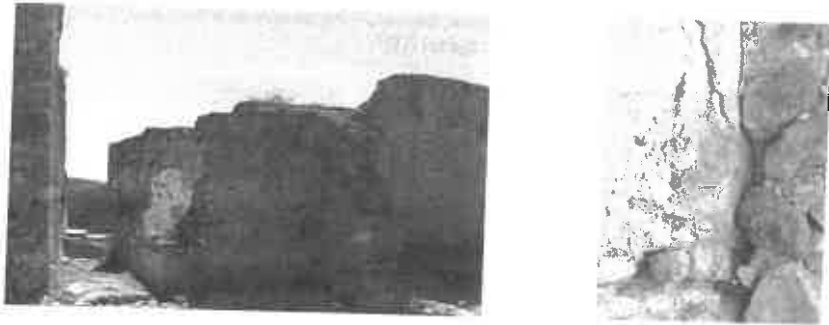
Figura 12 - Exterior da cabeceira da Ermida, vista do lado Noroeste, observando-se a diferença de aparelho relativamente à nave o contraforte e a muralha à esquerda. (M. Ramalho, 2007)

Figura 13 - Pormenor no canto Sudeste onde se observa como a nave encosta à parede rebocada e caiada da capela-mor que se prolonga (M. Ramalho, 2007)

Associado à alteração da cobertura em abobada, foi necessário acrescentar uns contrafortes pelo exterior (U.E. 1028) que serviram de reforço à estrutura da capela. (fig. 12 e 28)

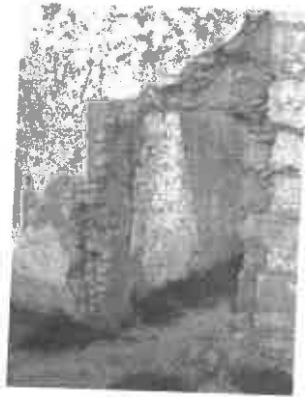
Figura 16 - Porta de acesso ao anexo em 2007. Observa-se o negativo da moldura em fingido de pedra (M. Ramalho)

(fig. 16 e 17). De notar que, atualmente, a maior parte destes fingidos caíram ficando apenas o seu negativo.

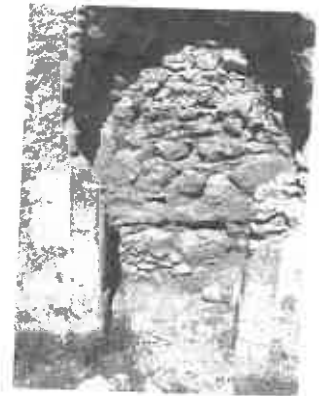
Figura 17 - Pequeno altar com moldura em fingido de pedra no alçado Noroeste da nave (M. Ramalho, 2007)

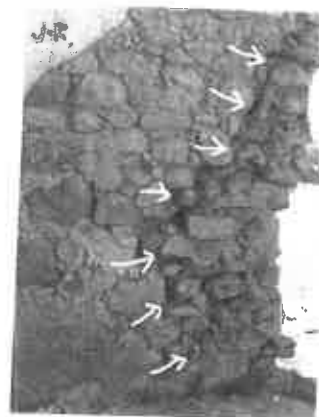
Figura 23 - Interface de destruição (ruína) do portal de entrada posteriormente refeito pela DGEMN (M. Ramalho, 2007)

Em 1986 a DGEMN iniciou o restauro das muralhas do Castelo, nomeadamente da torre e do arco de entrada, por se encontrarem bastante arruinados. Sobre o tipo de trabalhos realizados existem referências documentais que falam da colmatação de rombos e consolidações nos panos de muralha<sup>55</sup>, presumindo-se que os consertos de pedra argamassada (U.E. 1016) detetados na Ermida, sobretudo na fachada Noroeste e portal principal, datem também dessa época. (fig. 23 e 26)

A colmatação destes rombos foi feita utilizando pedras de média dimensão e argamassas pobres de cor acinzentada denotando a presença de cimento, tendo estes remendos sido aplicados de forma bastante descuidada, servindo apenas para tapar rapidamente as zonas abertas e mais degradadas. (fig. 23) É provável que seja desta época também a utilização do templo como local de armazenamento dos materiais utilizados nas obras de consolidação da muralha e daí a necessidade de colmatar as passagens existentes.

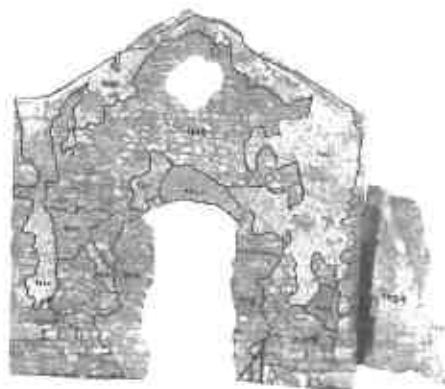
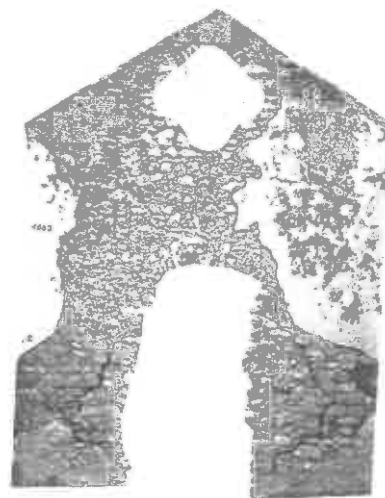
Figura 24 - Registo das unidades estratigráficas no paramento exterior da fachada.  
Figura 25 - Registo das unidades estratigráficas no paramento interior da fachada.

Ainda foi possível verificar ao analisar os paramentos e o tipo de construção, que o arco do cruzeiro é executado na mesma fase que o corpo da Ermida, o portal principal de entrada e o óculo da fachada em forma de quadrifólio, dado não se verificarem roturas no aparelho. (fig. 24 e 25)

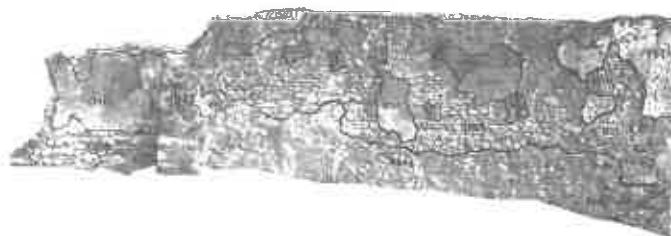
Figura 26 - Registro das unidades estratigráficas no paramento exterior do alçado Noroeste
