Assãntãdo: RENOVãÇÃO DE ESPAÇOS EXTERIOR
PROJETO DE EXECUÇãO

Dessãntãdo: PLANTA DE PAVIMENTOS

CÂMARA MUNICIPAL DE BEJA
Local: FREGUESIA SãNTIAGO MAIOR - BEJA
Rua 25 de Abril

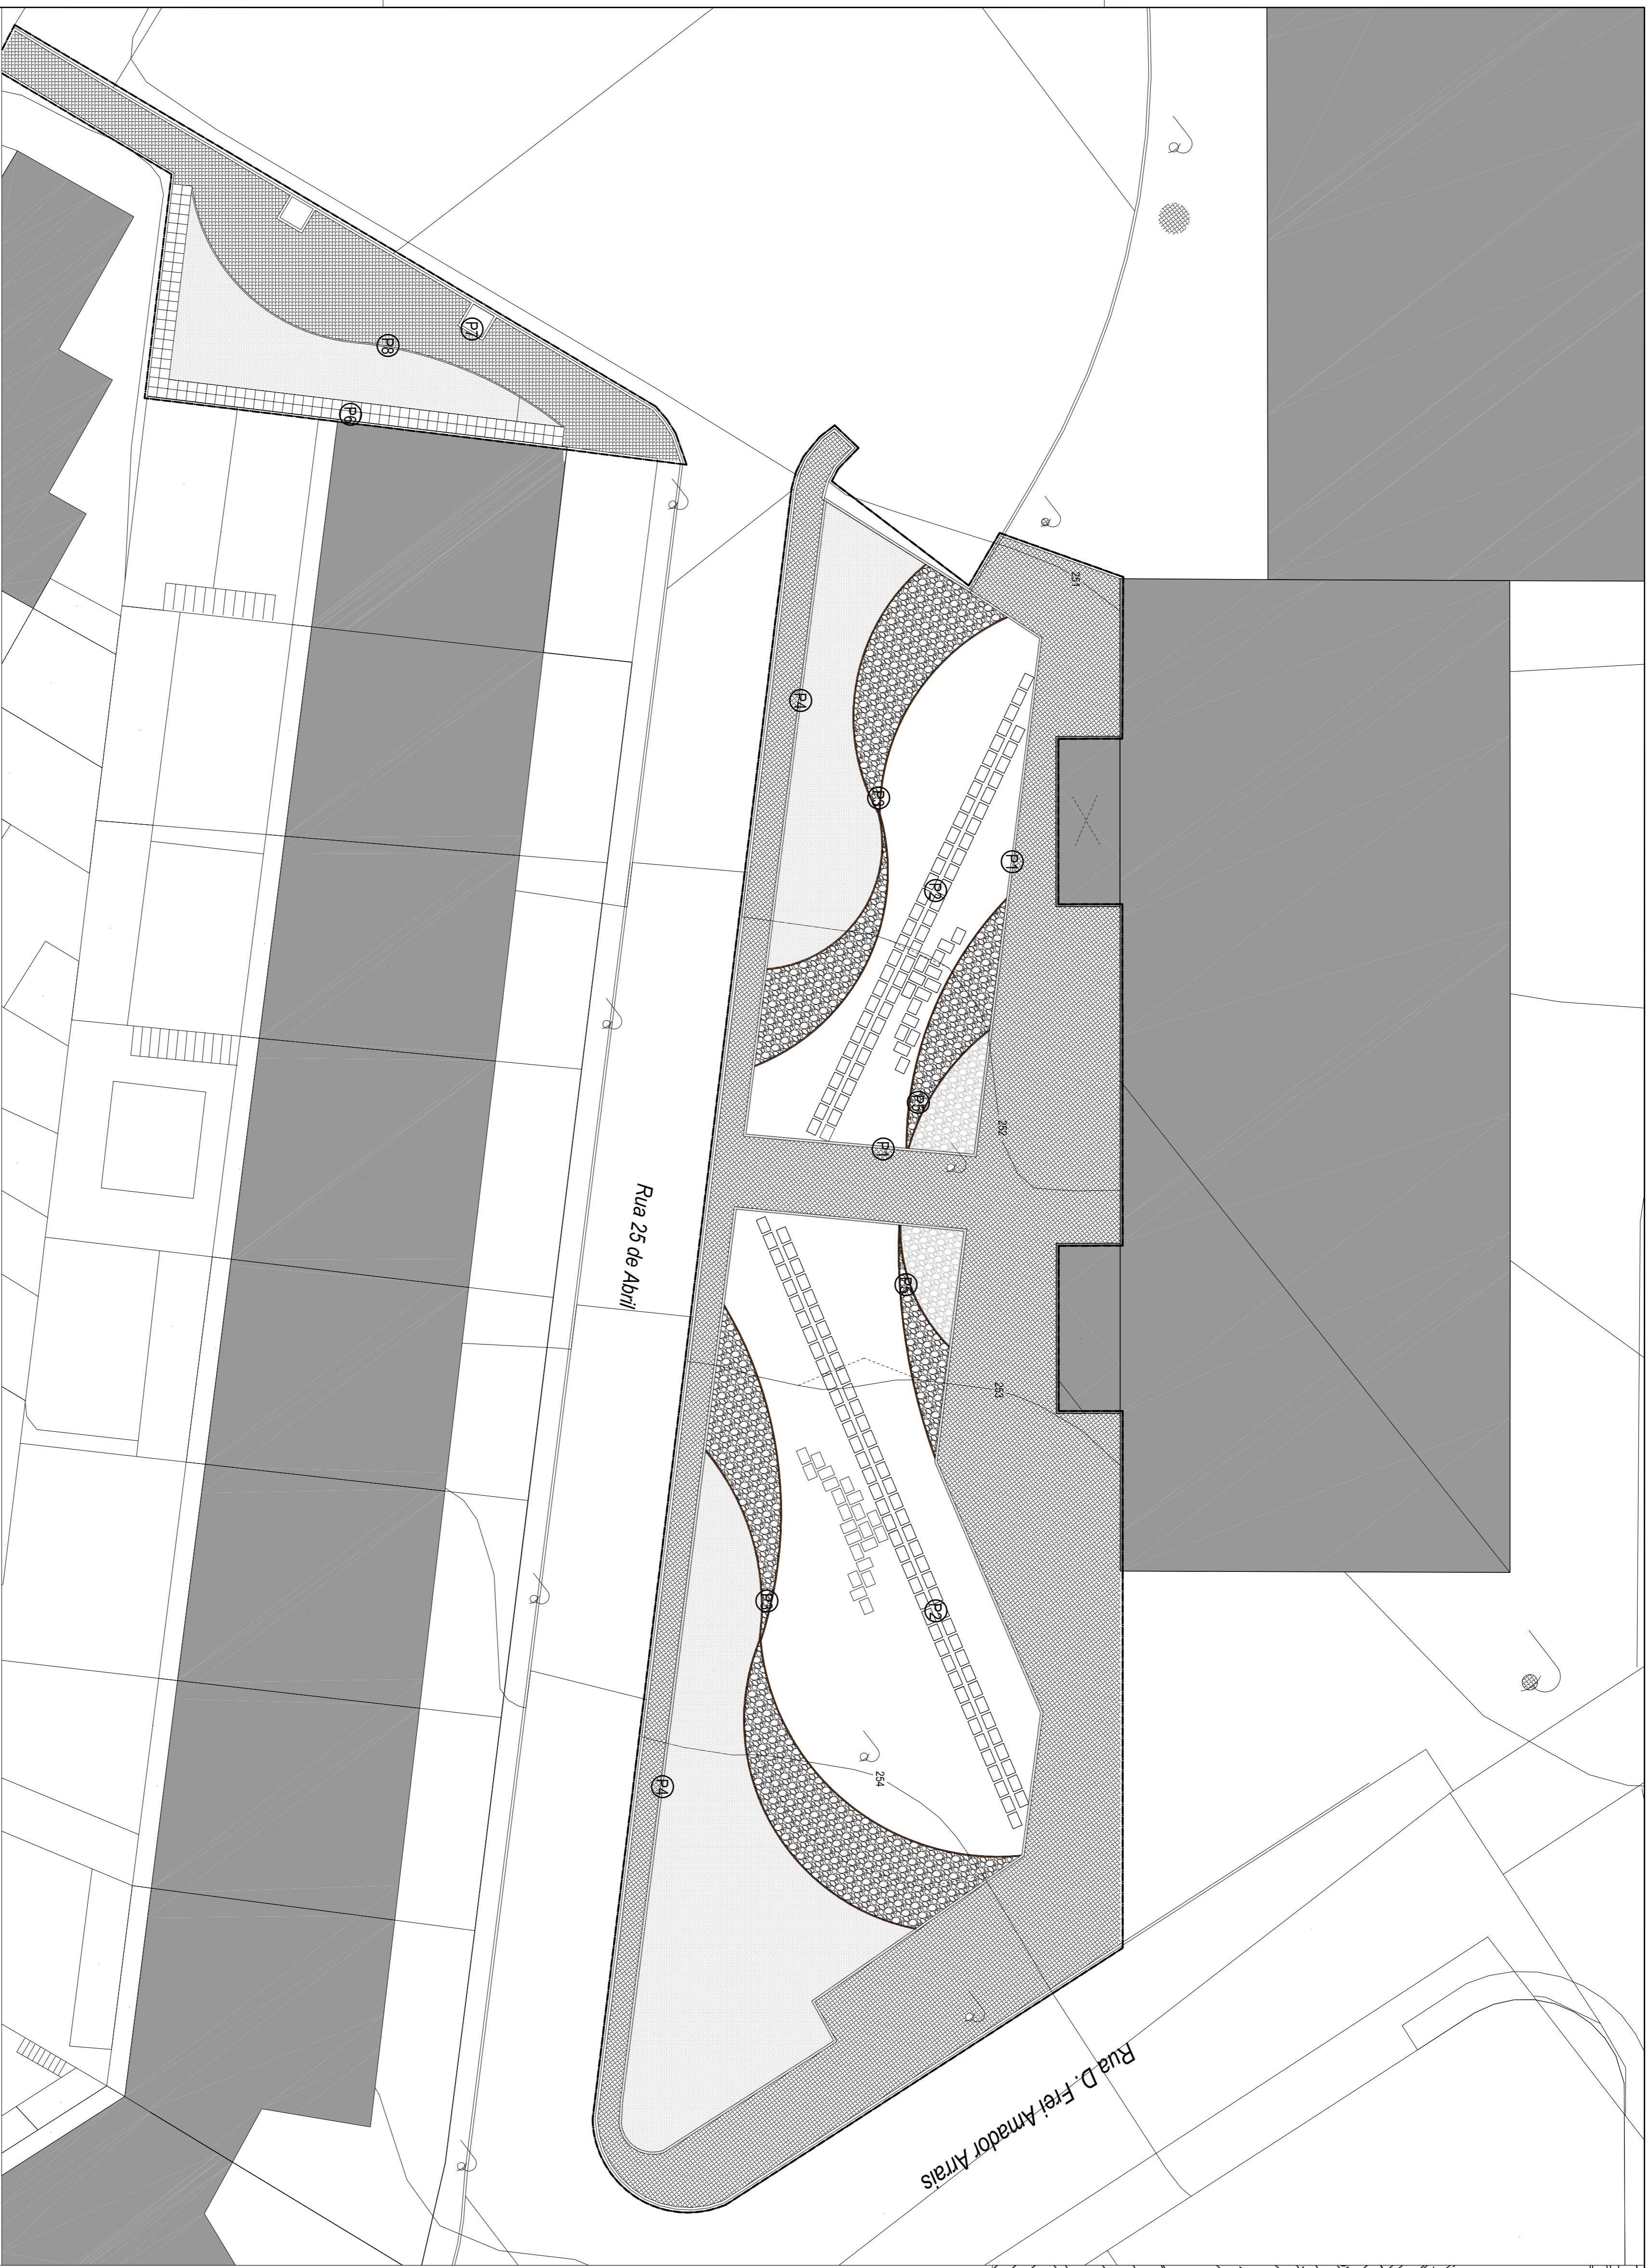
Proj.ãntãdo: *Arquit.ãntãdo, Serv.ãntãdo, Arq.*
Dessãntãdo: n.º 05a

- Linha de Intervenção
- (P1) Pavimentos
- Pavimentos / Revestimentos
- Capãda de Vãpãr Estãndã
- Lãnd em PVC, SUSPENSãO de TERMOCEL, ou Espãlãnia
- Cãso de Capãda Agressão (0,1x0,11 m)
- Bãta Calãda N.º 1 (0,1008 a 0,1014 m)
- Bãta Dornika N.º 1 (0,008 a 0,014 m)
- Cãso de Pãndão "MULCH" de "CORMOR" ou equivalente (0,007 a 0,022 m)
- Lãpã em Bãta Strãpã, "TECTOPAN" de "SOPRACAL" n.º 1 (2,20 eq.ãntãdo) (0,24x0,24 m)
