Anexo G – *Desassombrando*

Desassombrando: remontagem de reboco do alpendre da IJTN e ensaio sobre aqueduto [08/05/2012]

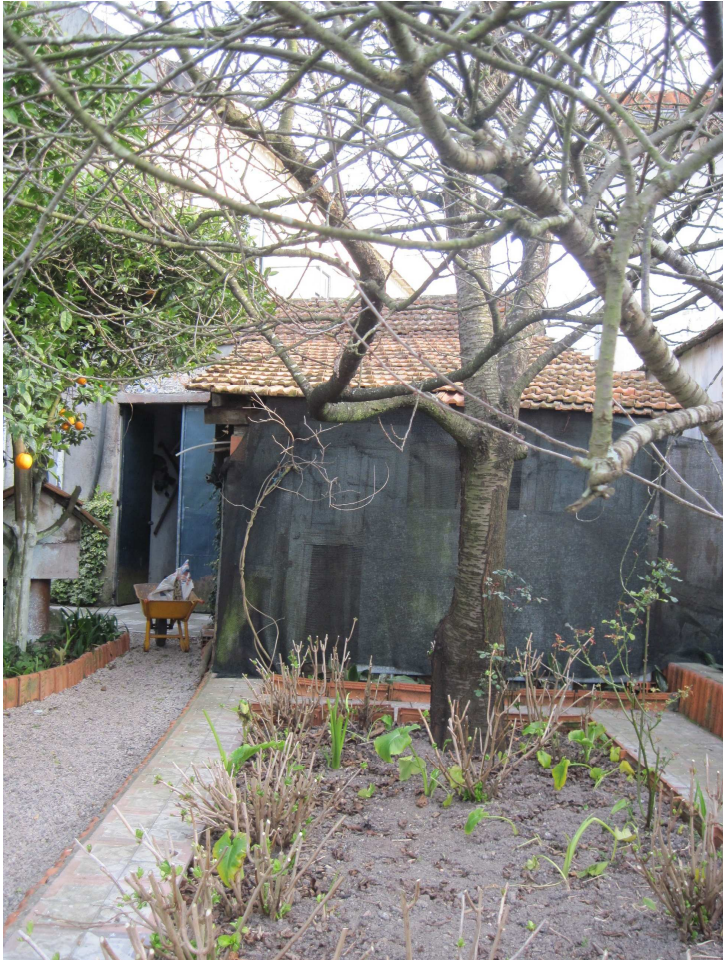
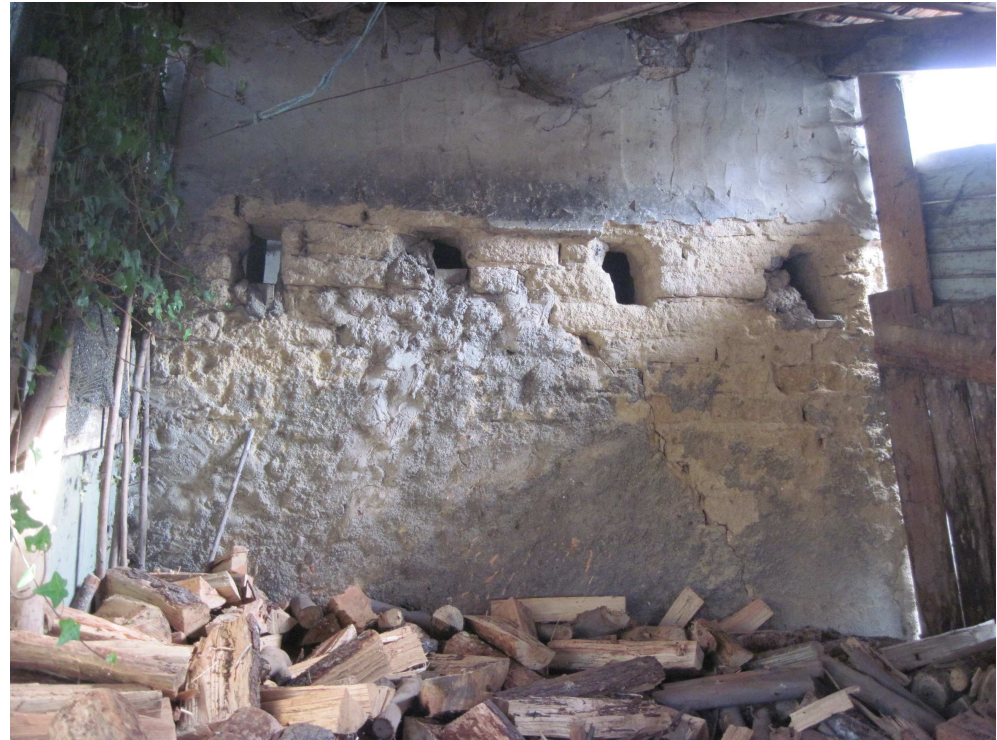
01.03.2012  
16h15

Alpendre reconvertido em arrumo de lenha (conectividade aos Covões; *sp* diversas mas sobretudo pinho – muito graças à contingência nemátode\*) destacando parede de adobes com reboco de cimento em desagregação e evidência de fissuração

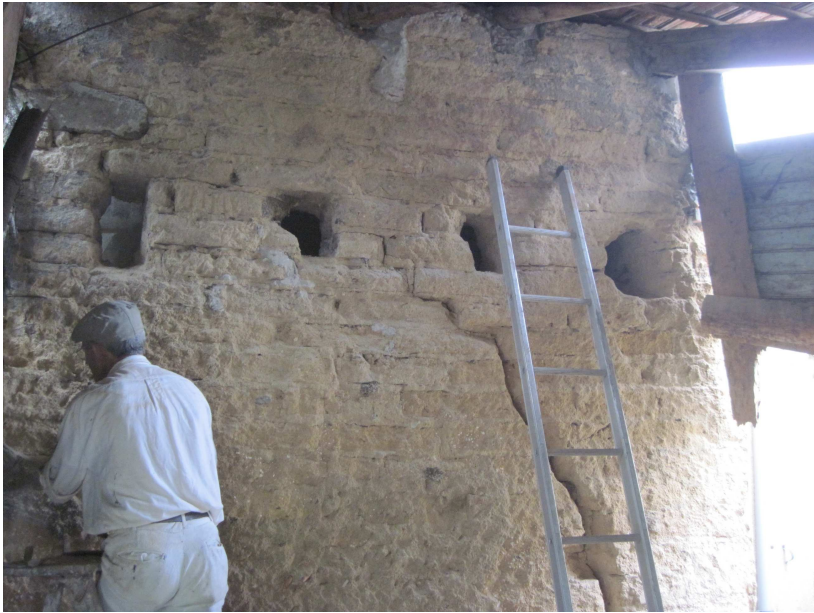
9h50

Picado o cimento até aos adobes, Mestre Arménio inicia o processo de aplicação de reboco de areia e cal (4/1) para nivelar a parede; os buracos, que serão tapados, indicam antigo travejamento e orientação do alpendre.

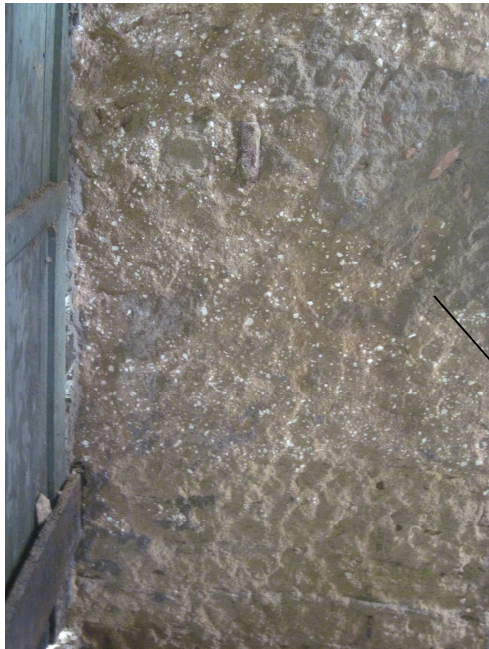
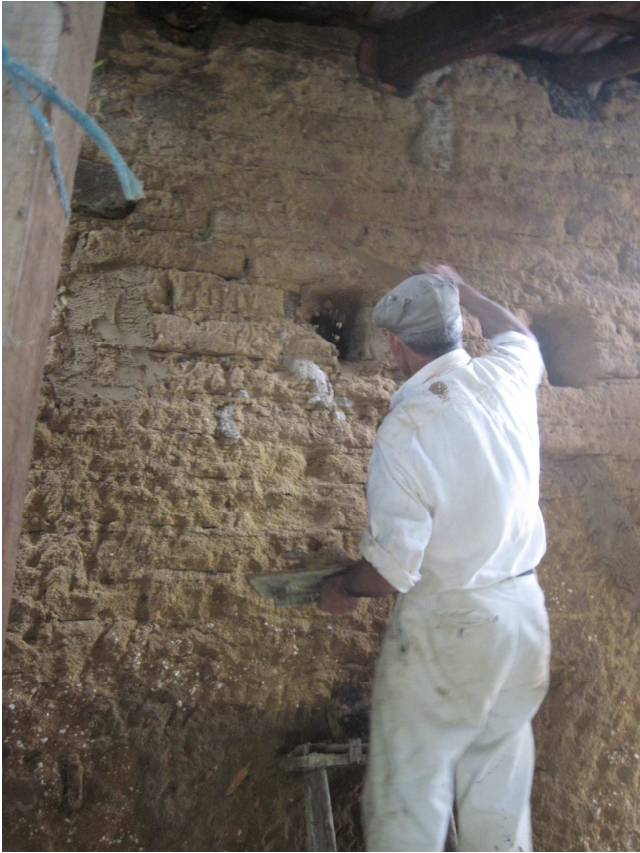
11h24

Pontos da cal de origem, mancha de cimento enxertada na estrutura adobeira e alguns bocados de telha.

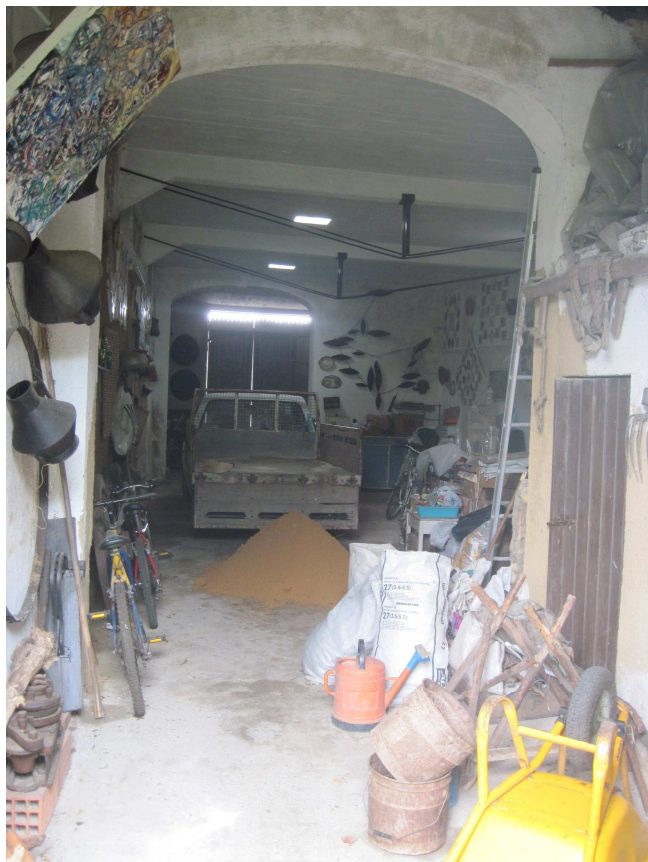
11h24-5

'Casarão' da IJTN, híbrido de garagem, oficina de restauro e arrumos, parcialmente musealizado; destaque para a tela de Freedom estendendo a assunção da assombração ao espaço, contíguo à 'sala de exposições'; durante o restauro, como se vê, serviu para descarregar a areia necessária.

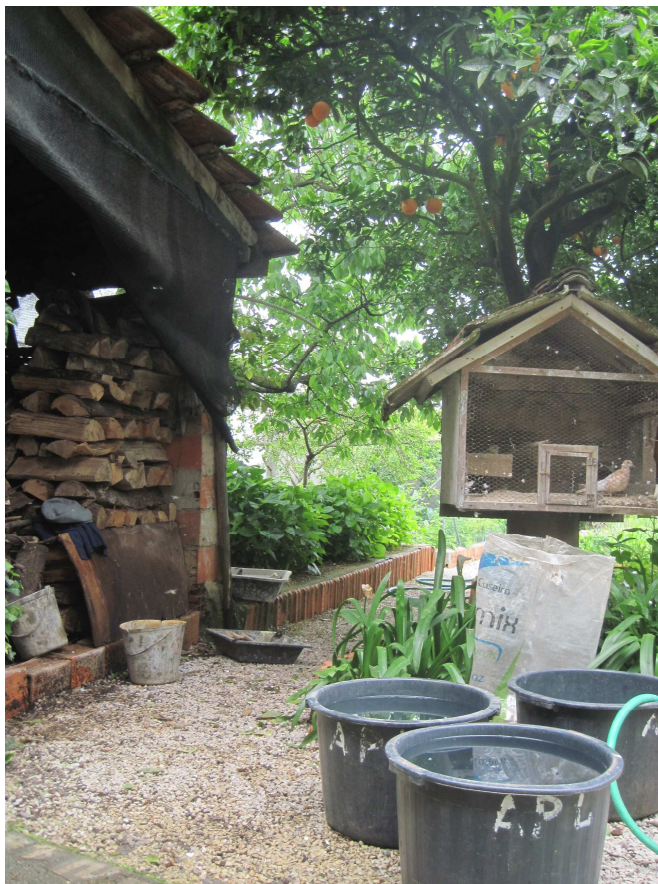
Ao portão do lado do alpendre; entre a rede material da remontagem rebocadora, balseiros de plástico do Sr. Arménio, para comportar água destinada a fazer a massa.

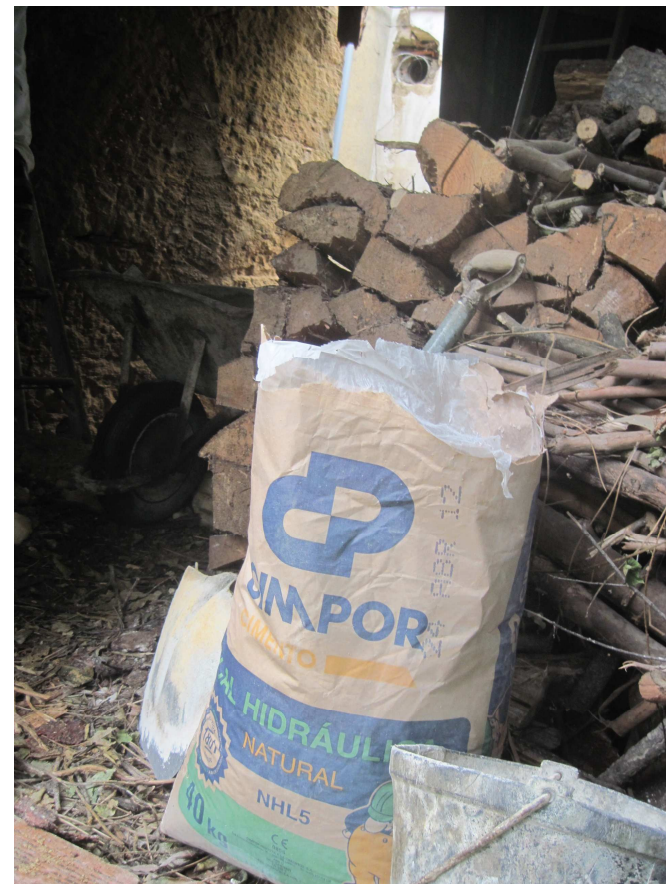
Ironia do destino ou sarcasmo do mercado, a cal em uso é hidráulica e da Cimpor.

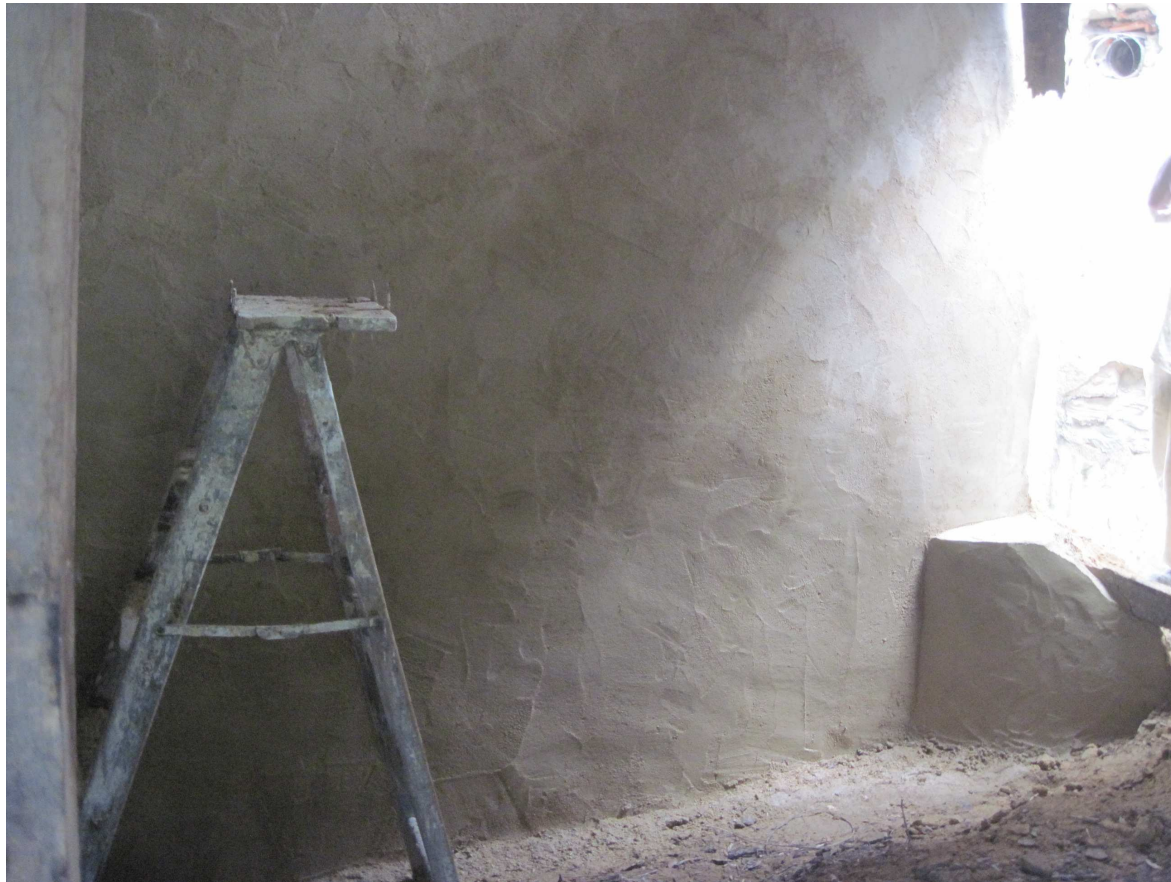
17h26 – vista da parede após aplicação do novo reboco de areia e cal.

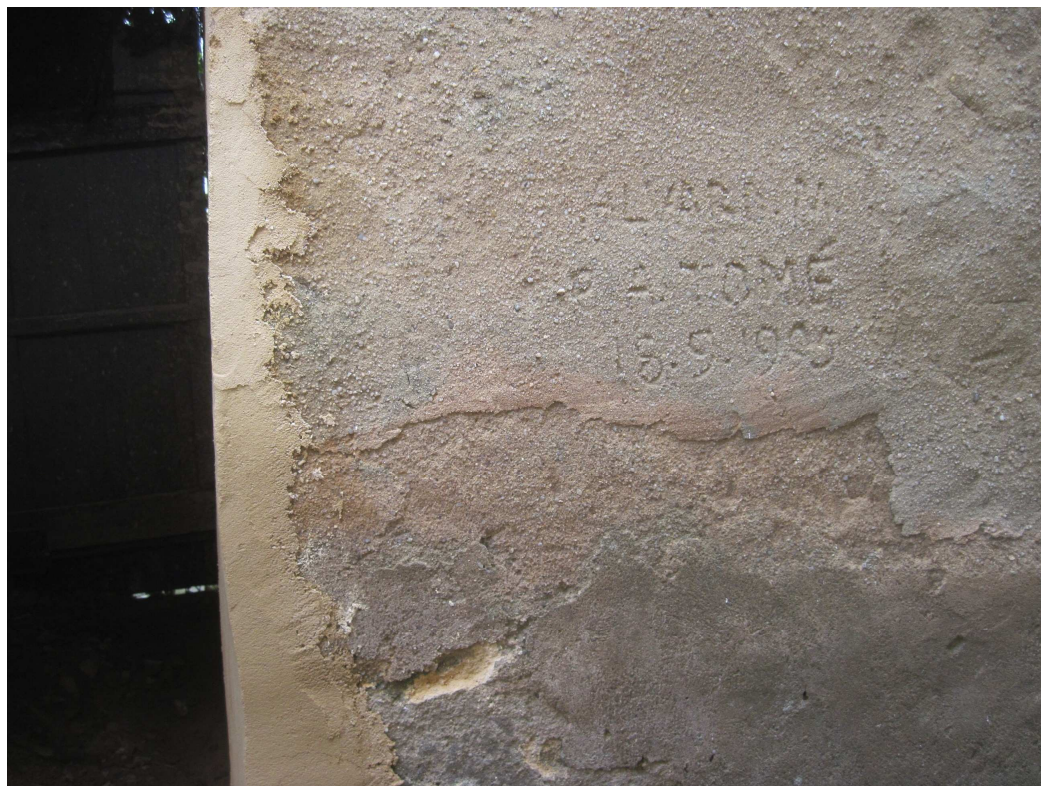
Do lado de fora do alpendre, fronteira com a casa vizinha (D<sup>a</sup> Arlete Lemos – rever fig. 3.20); destaque para o reboco da parede mais a Oeste da IJTN, assinado e datado (1995), em desagregação.

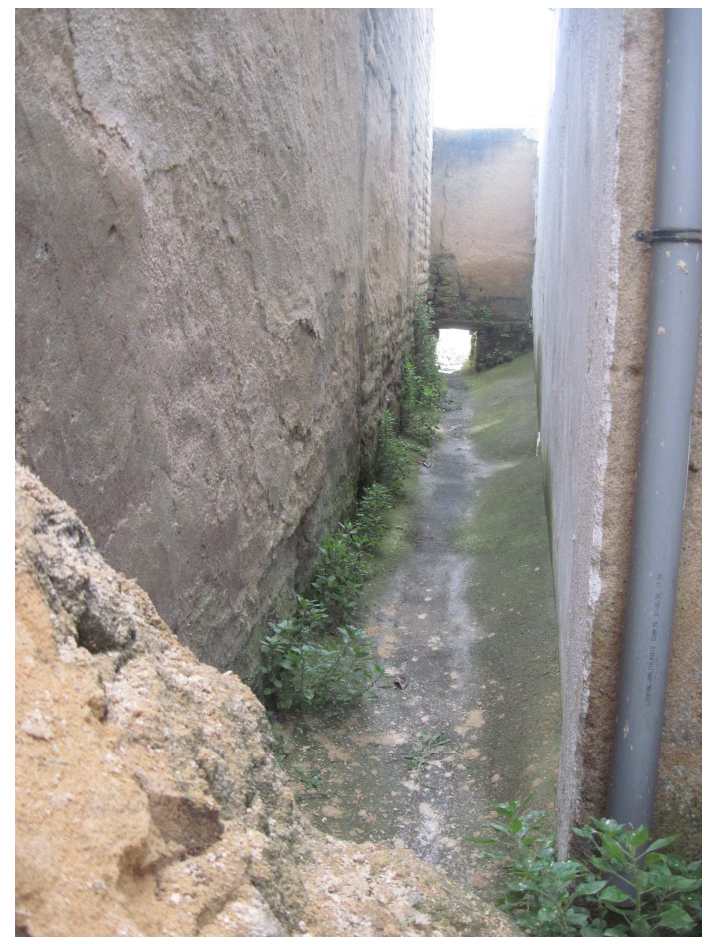
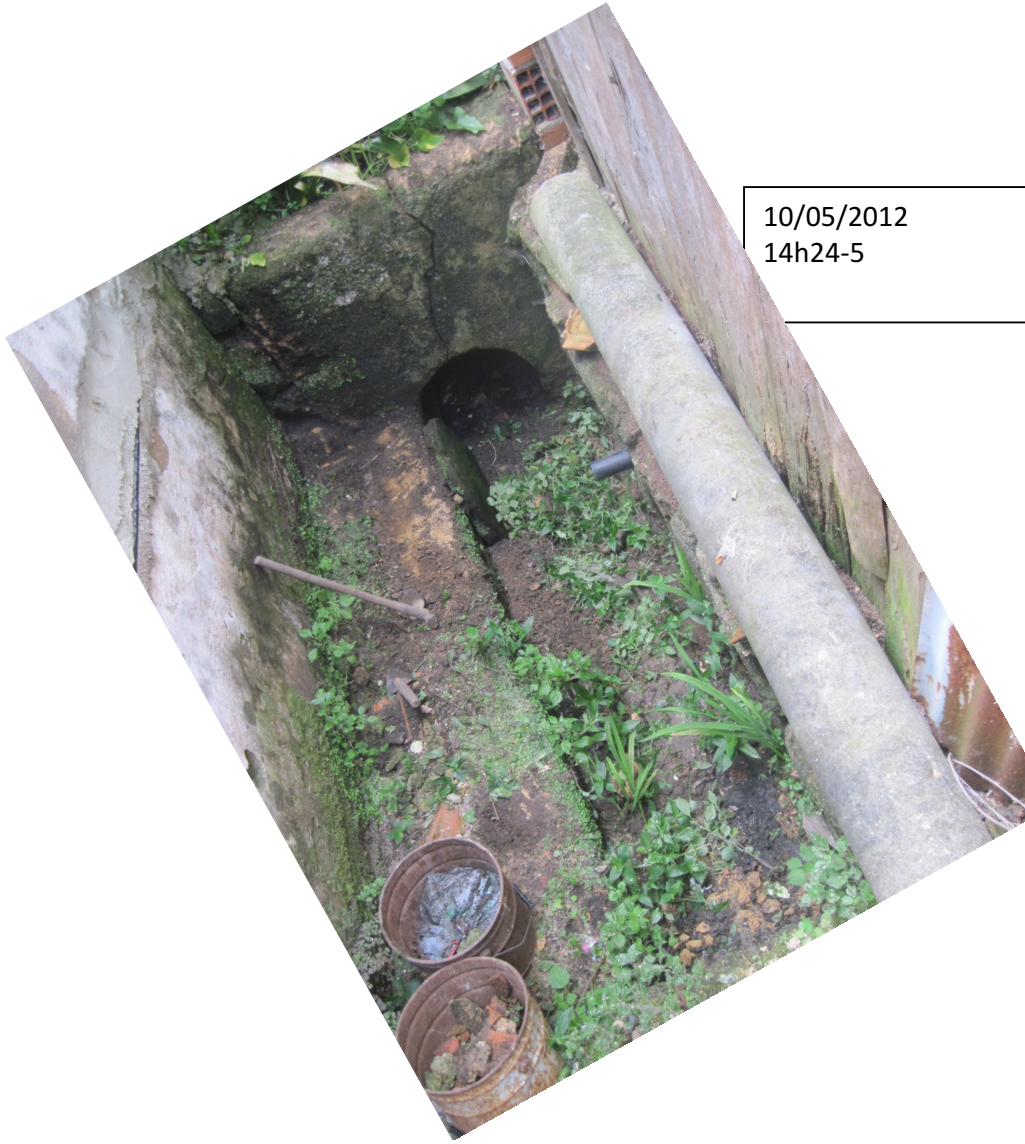
10/05/2012  
14h24-5

Início do processo de limpeza do *aqueduto*, estrutura de adobe em biodeterioração; tubo encostado às tábuas e chapas de zinco foi antiga chaminé

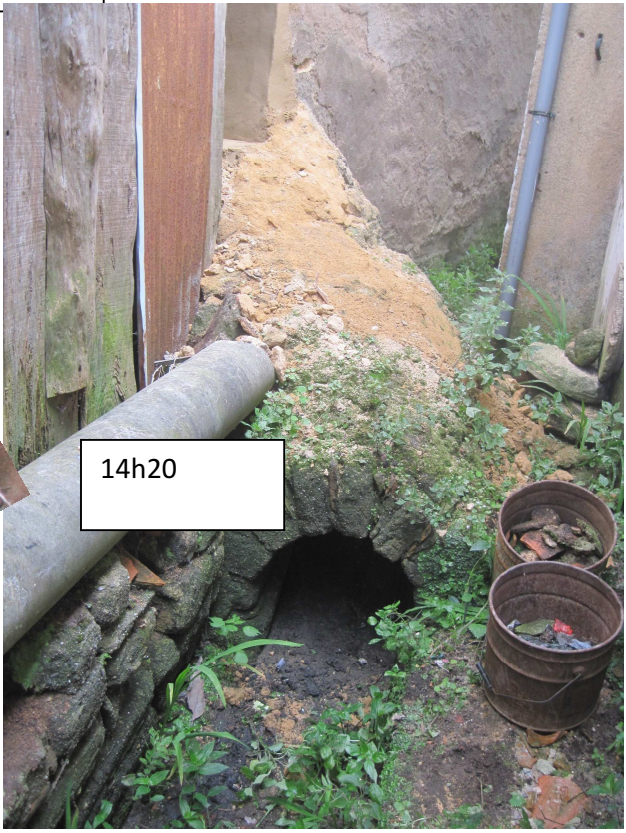
14h20

Limpar a envolvente do aqueduto foi a modos que espécie de labuta arqueológica, já que, com a água da rua, veio muito lixo pelo valado (que remete à Pateira atravessando diferentes propriedades) e junto àquele foi sendo depositado

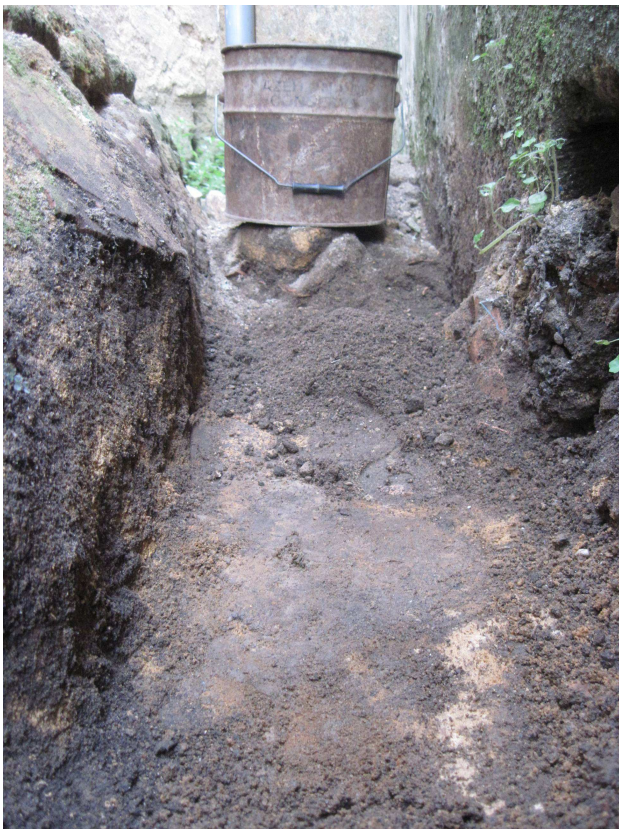
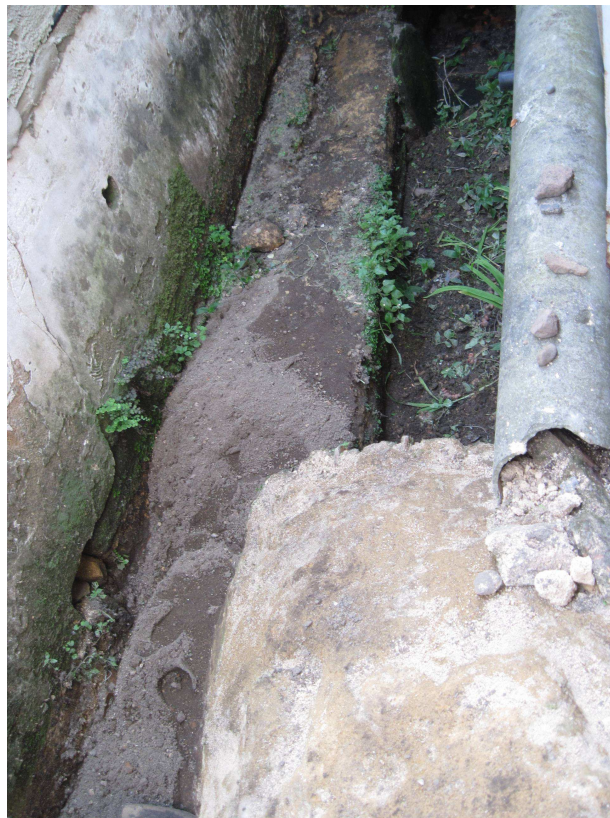
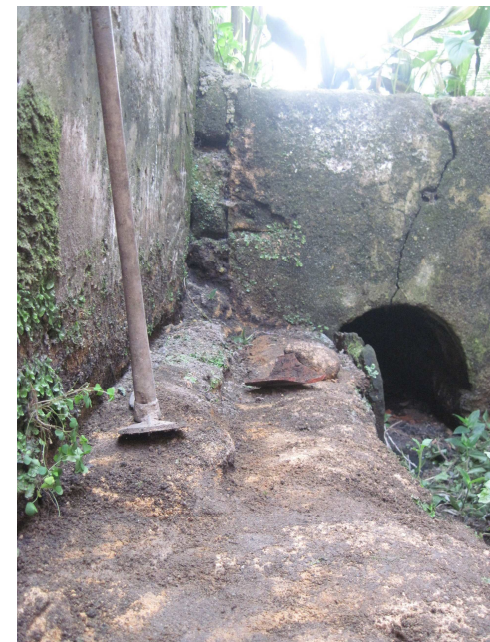
16/05/2012  
18h37

De volta ao serviço, numa tarde, Mestre Arménio remonta o pequeno muro do lado do alpendre com alguns adobes antigos
