Dissertação de Mestrado em Arquitetura Paisagista, Faculdade de Ciências e Tecnologia da Universidade do Algarve

Análise Histórica e Plano Diretor de Restauro da Quinta do Palácio de Estói, Faro

Plano Diretor de Restauro - Plano de percursos

Autor: Jim Pinto

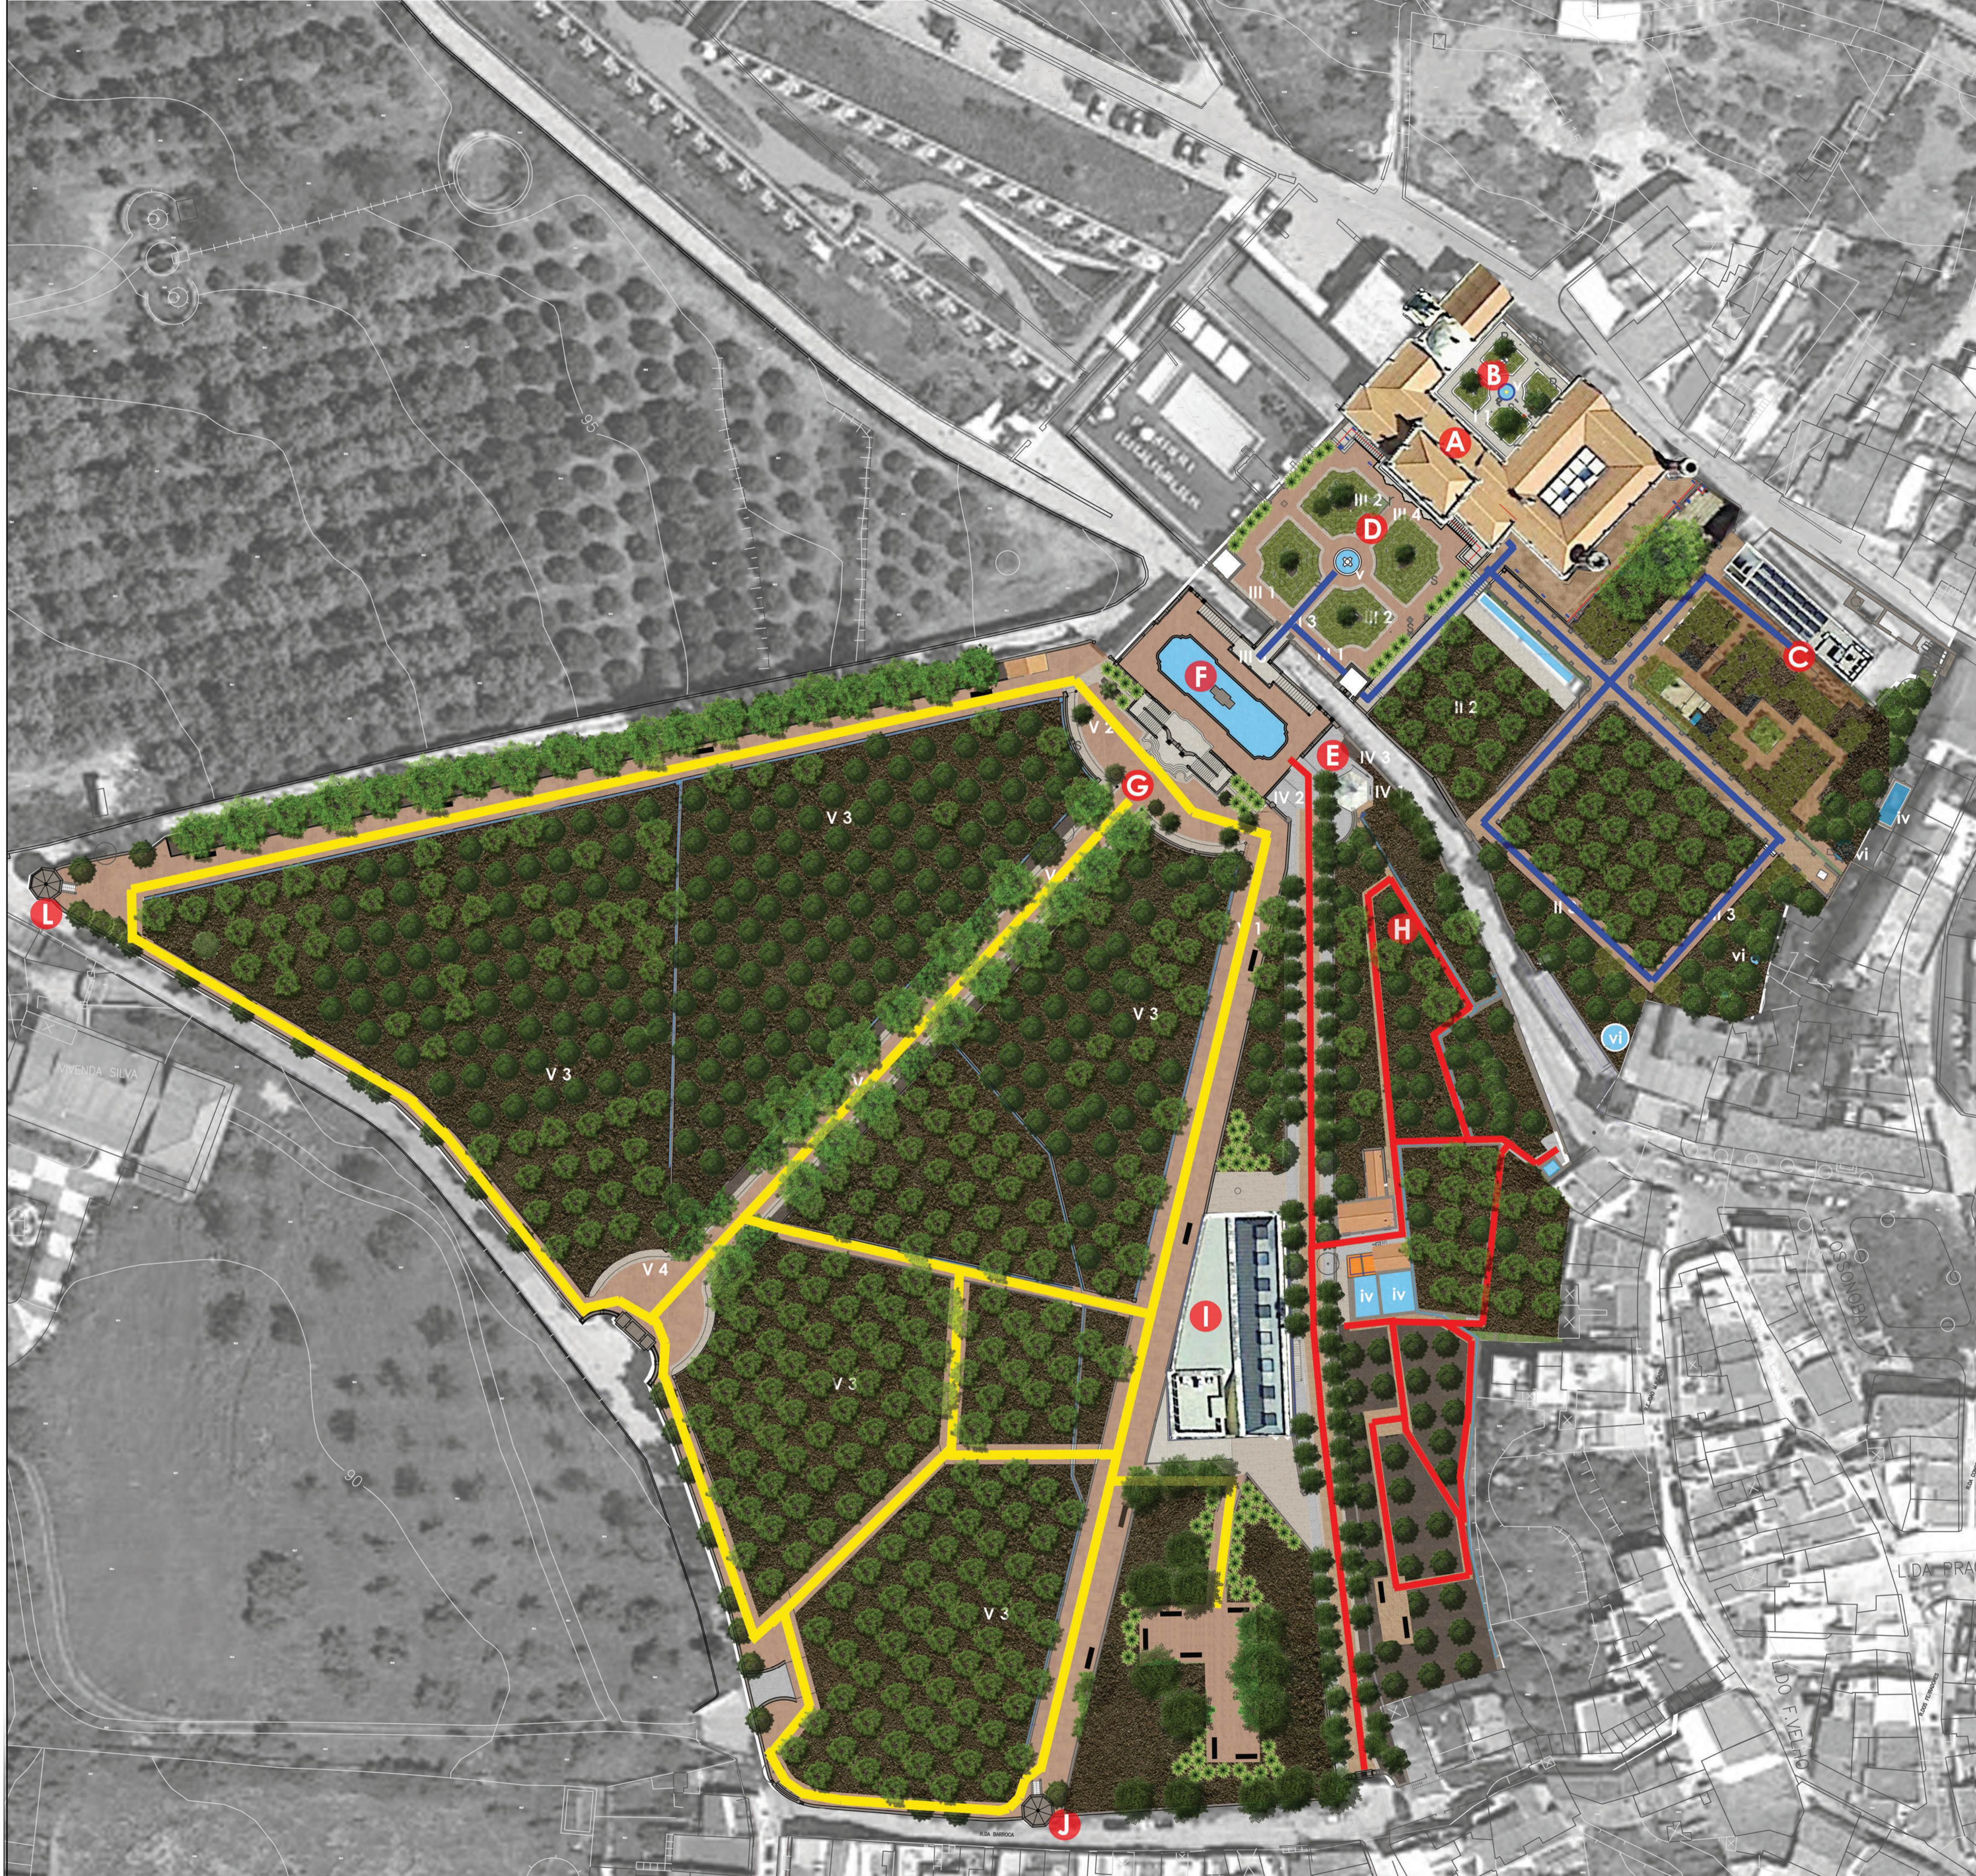
■ Percurso interpretativo Jardins (Blue line)

■ Percurso interpretativo Hortas (Red line)

■ Percurso interpretativo Quinta (Yellow line)

I. Jardim do Carrascal

- I 1. Preservação das espécies existentes e sua manutenção

II. Jardim das Colunas

- II 1. Preservação das espécies existentes e sua manutenção
- II 2. Proposta de novos Pomares, de forma a substituir vegetação em mau estado
- II 3. Recarga de saibro nos pavimentos existentes e substituir pavimento em terra batida por saibro compactado

III. Jardim dos Bustos

- III 1. Colocação de vegetação autóctone nos canteiros presentes nas laterais
- III 2. Preservação das espécies existentes (Coleção Botânica do Séc. XIX)
- III 3. Recarga de saibro sobre os pavimentos existentes
- III 4. Restauro e manutenção dos azulejos, bustos, e estátuas existentes
- III 5. Colocação de vegetação autóctone nos canteiros presentes nas laterais

IV. Coreto

- IV 1. Restaurar este local, de forma a ser utilizado para momentos recreativos
- IV 2. Reforçar a manutenção do pavimento na zona envolvente deste local
- IV 3. Colocação de vegetação autóctone nos canteiros presentes nas laterais

V. Pomares e área envolvente

- V 1. Substituir pavimento existente por saibro estabilizado
- V 2. Manutenção da vegetação existente
- V 3. Restaurar os pomares pré-existentis
- V 4. Manutenção dos pavimentos nos caminhos envolventes deste espaço
