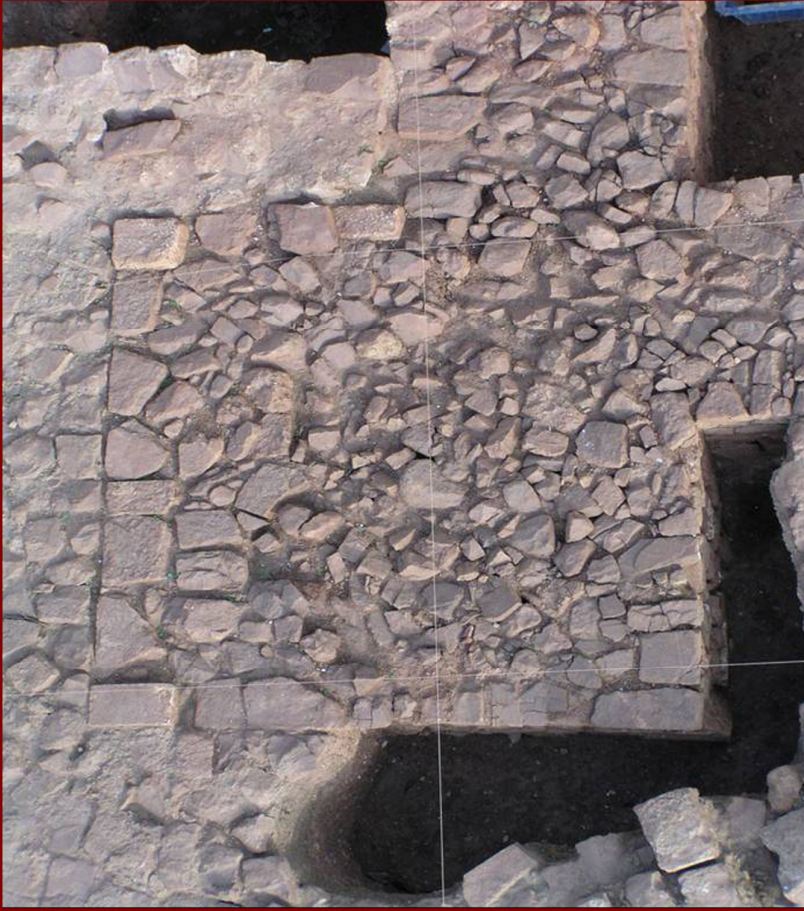
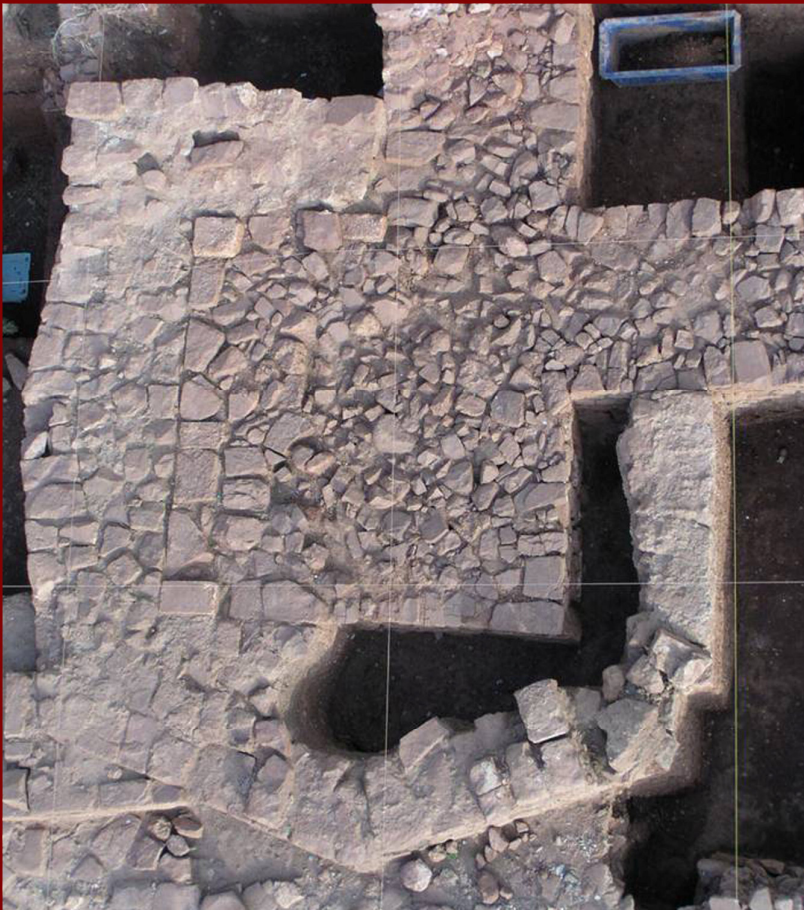
**Fig. 11 - Evolução construtiva da torre**

Torre quadrangular

Torre poligonal

Reforço do cunhal

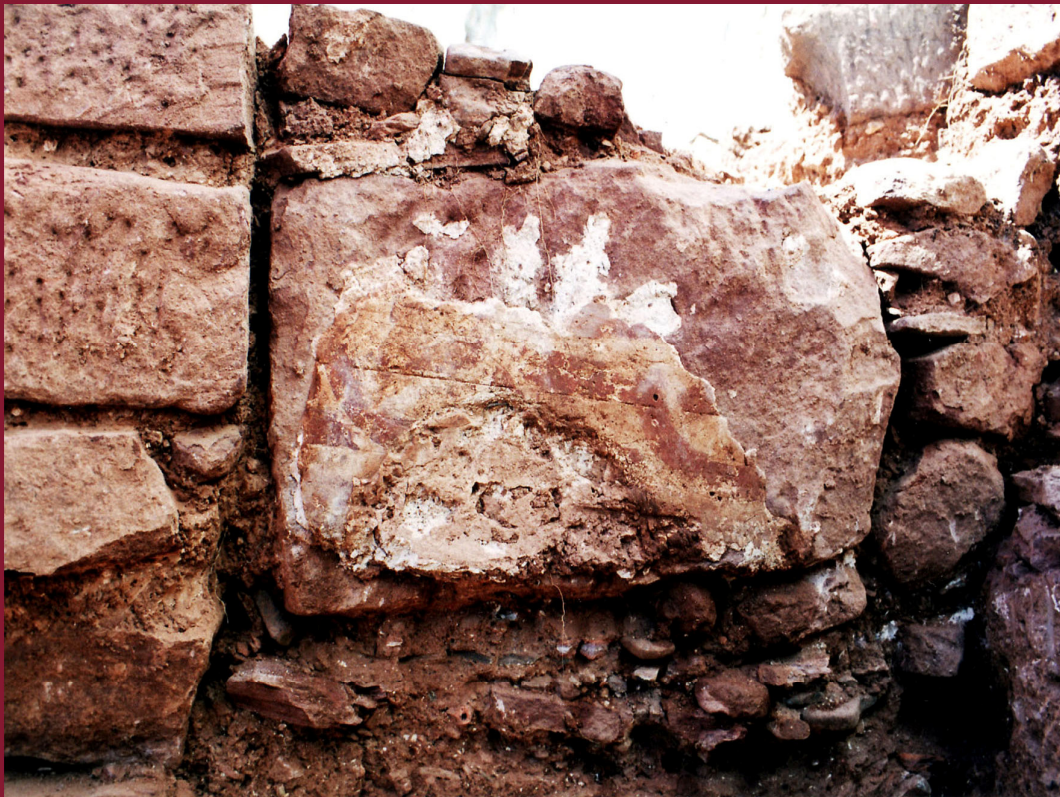
Fig. 15c - Casa 5 - Bloco de grés reaproveitado com revestimento em estuque pintado

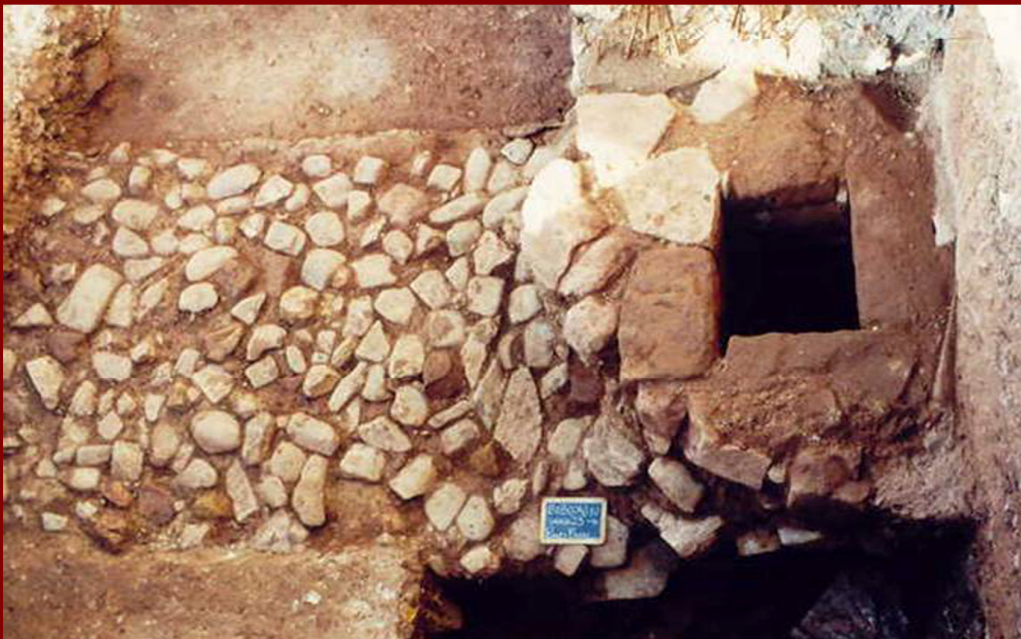
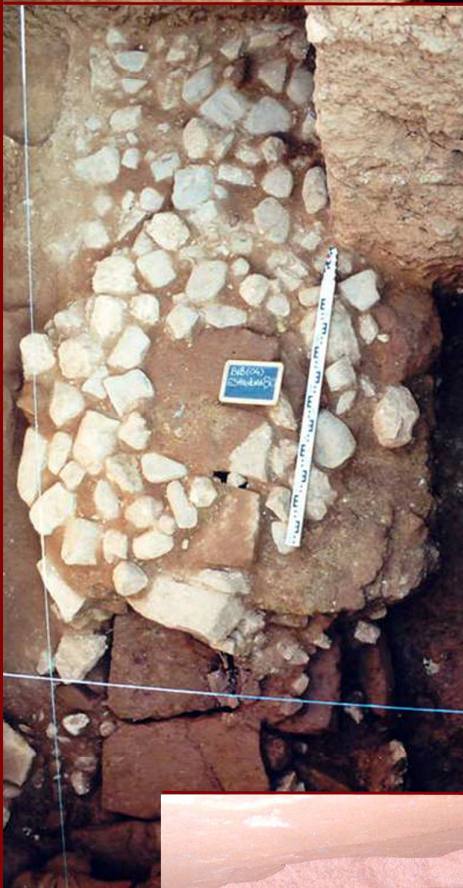
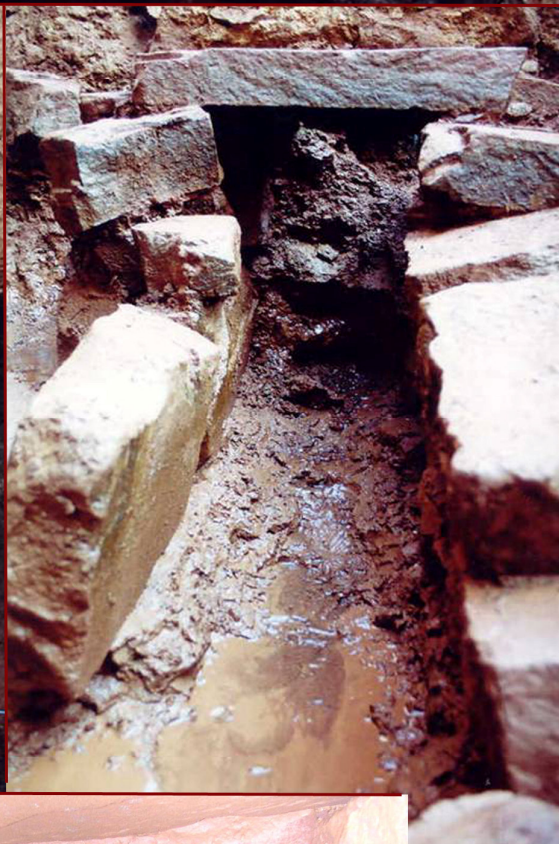
Fig. 19 - Elementos do sistema hidráulico

Bocal de acesso à galeria

Tramo final

Interior da galeria

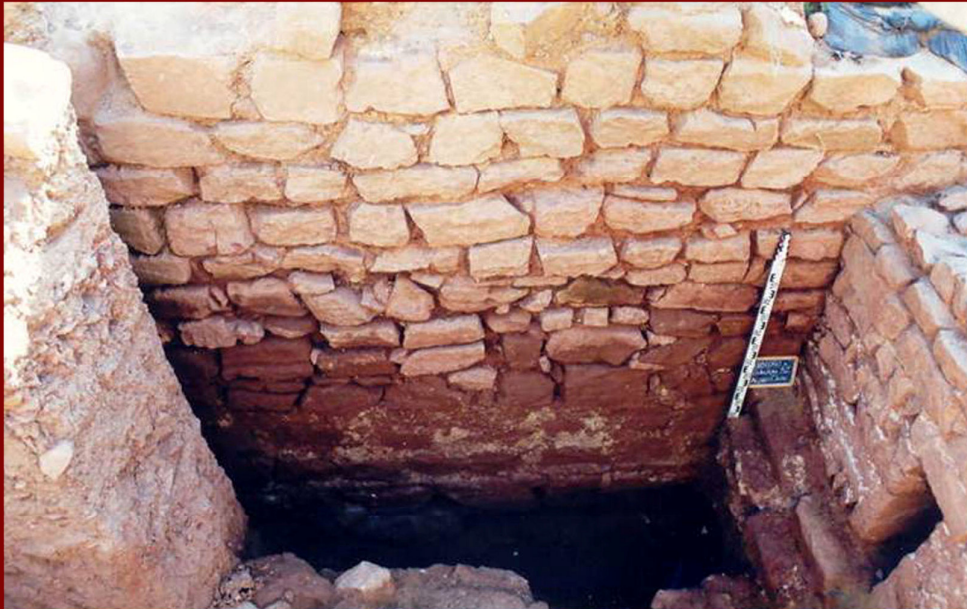
Parte do alçado oeste da Estrutura 32

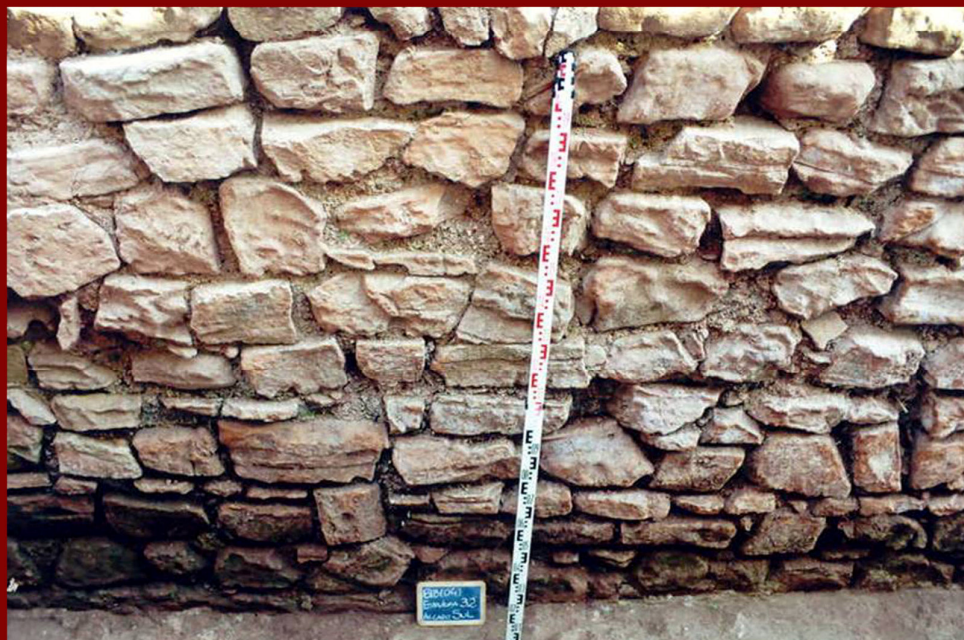
Parte do alçado sul da Estrutura 32
