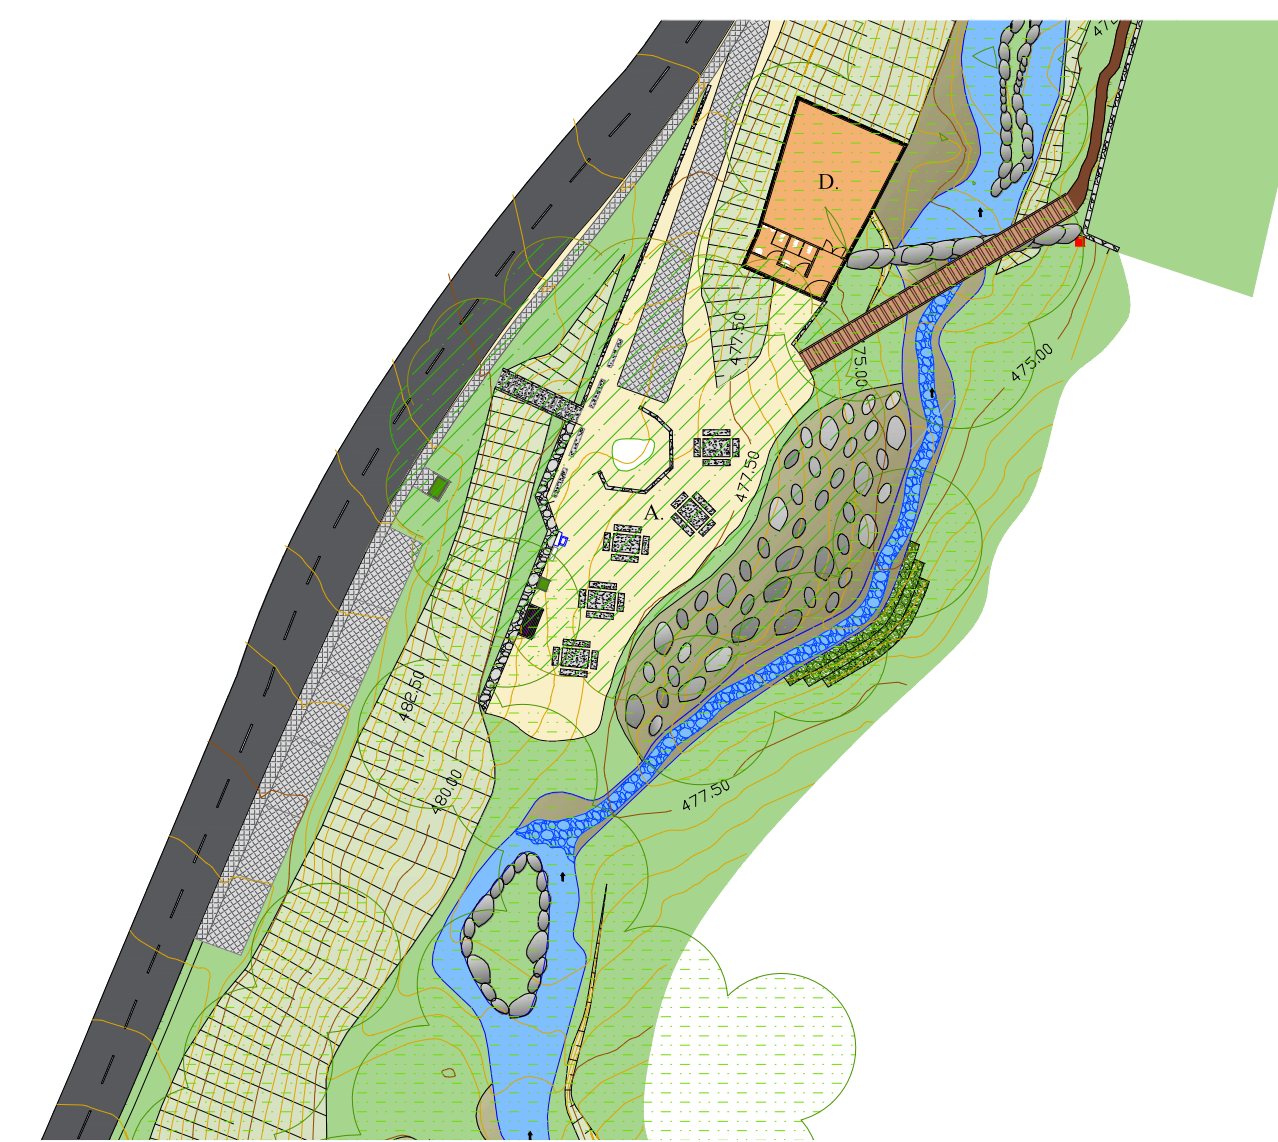
Verão - Leito de estiagem

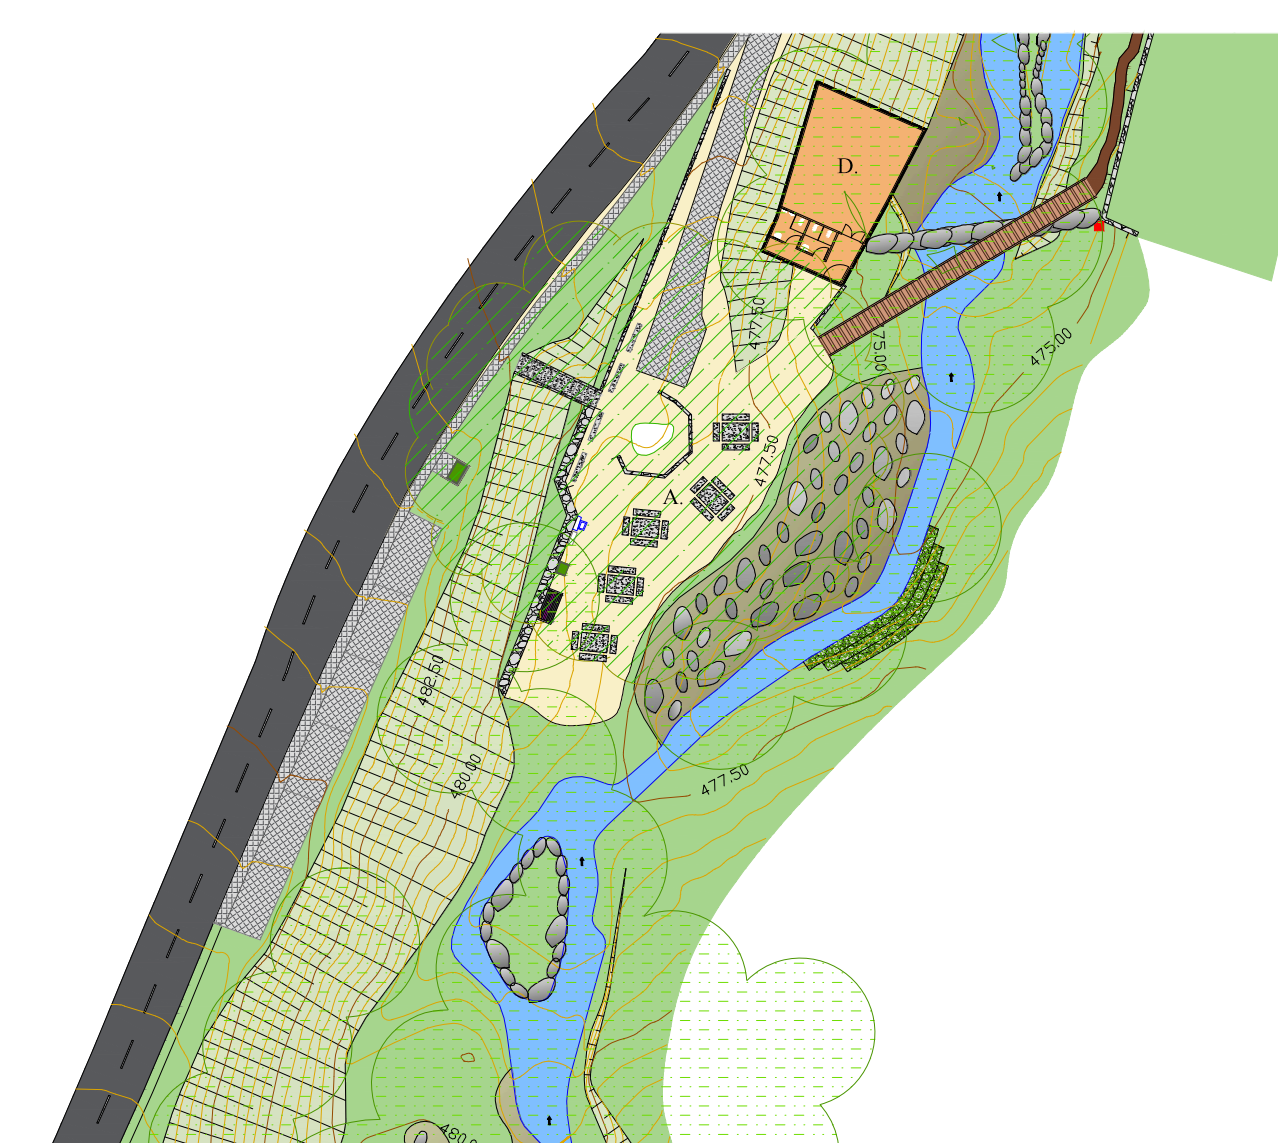
Meia Estação - Leito normal

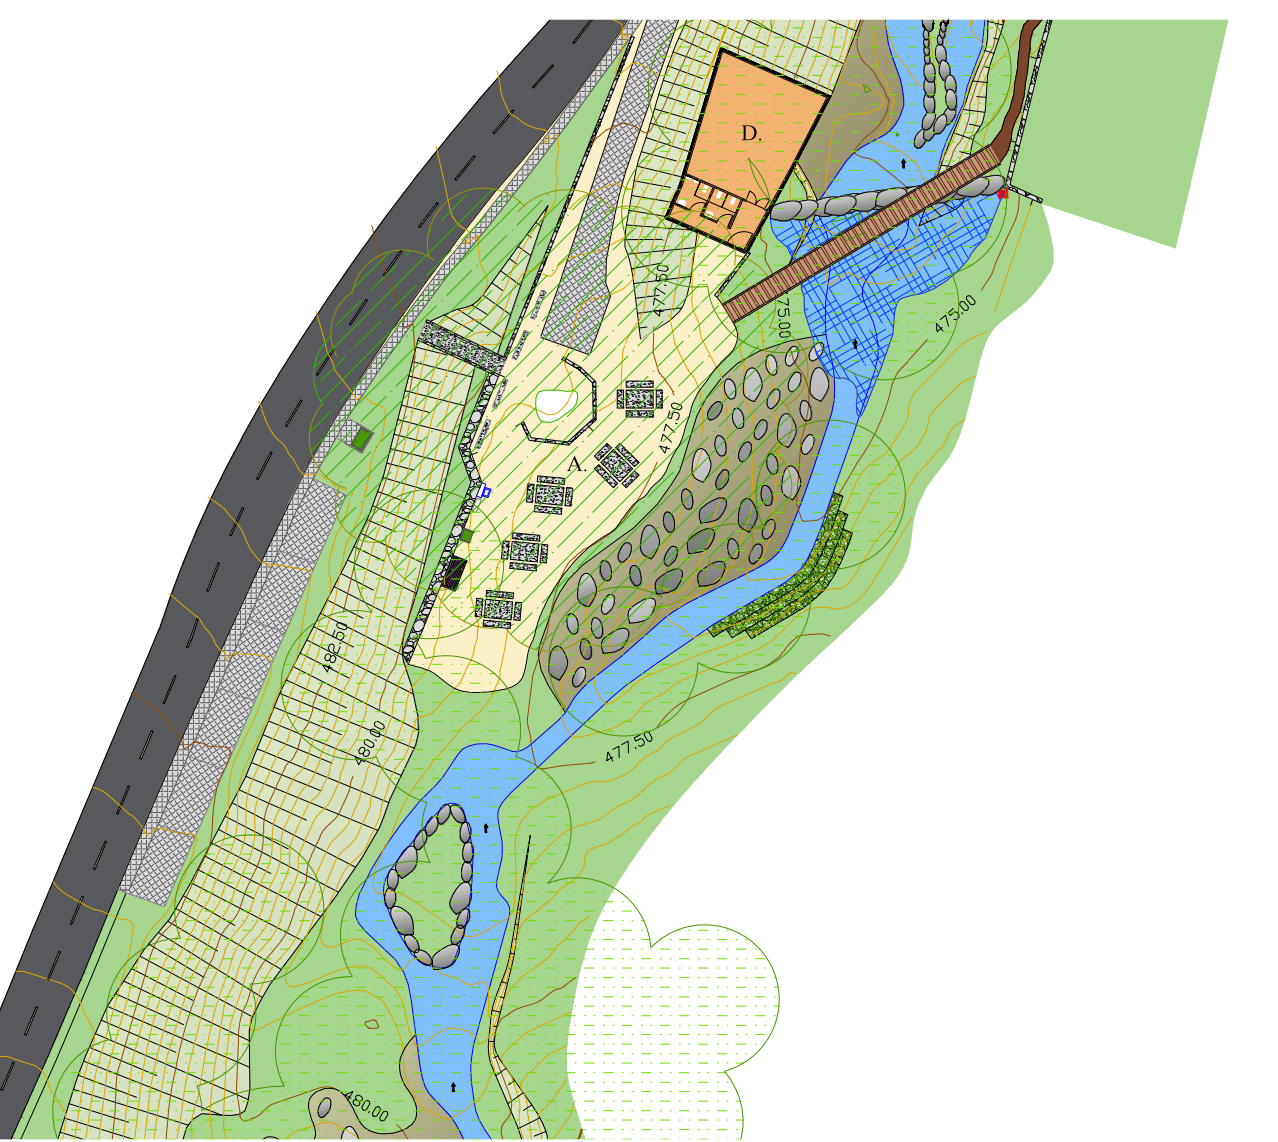
Inverno - Área inundável em situação de cheia
