Tese de Mestrado em Arquitetura Paisagista

Requalificação do Espaço Público Urbano - Bairro dos CTT no Bom João

### Planta de Pavimentos e Elementos Construídos

Data: 2013 Escala: 1/500 Peça Desenhada: **13**

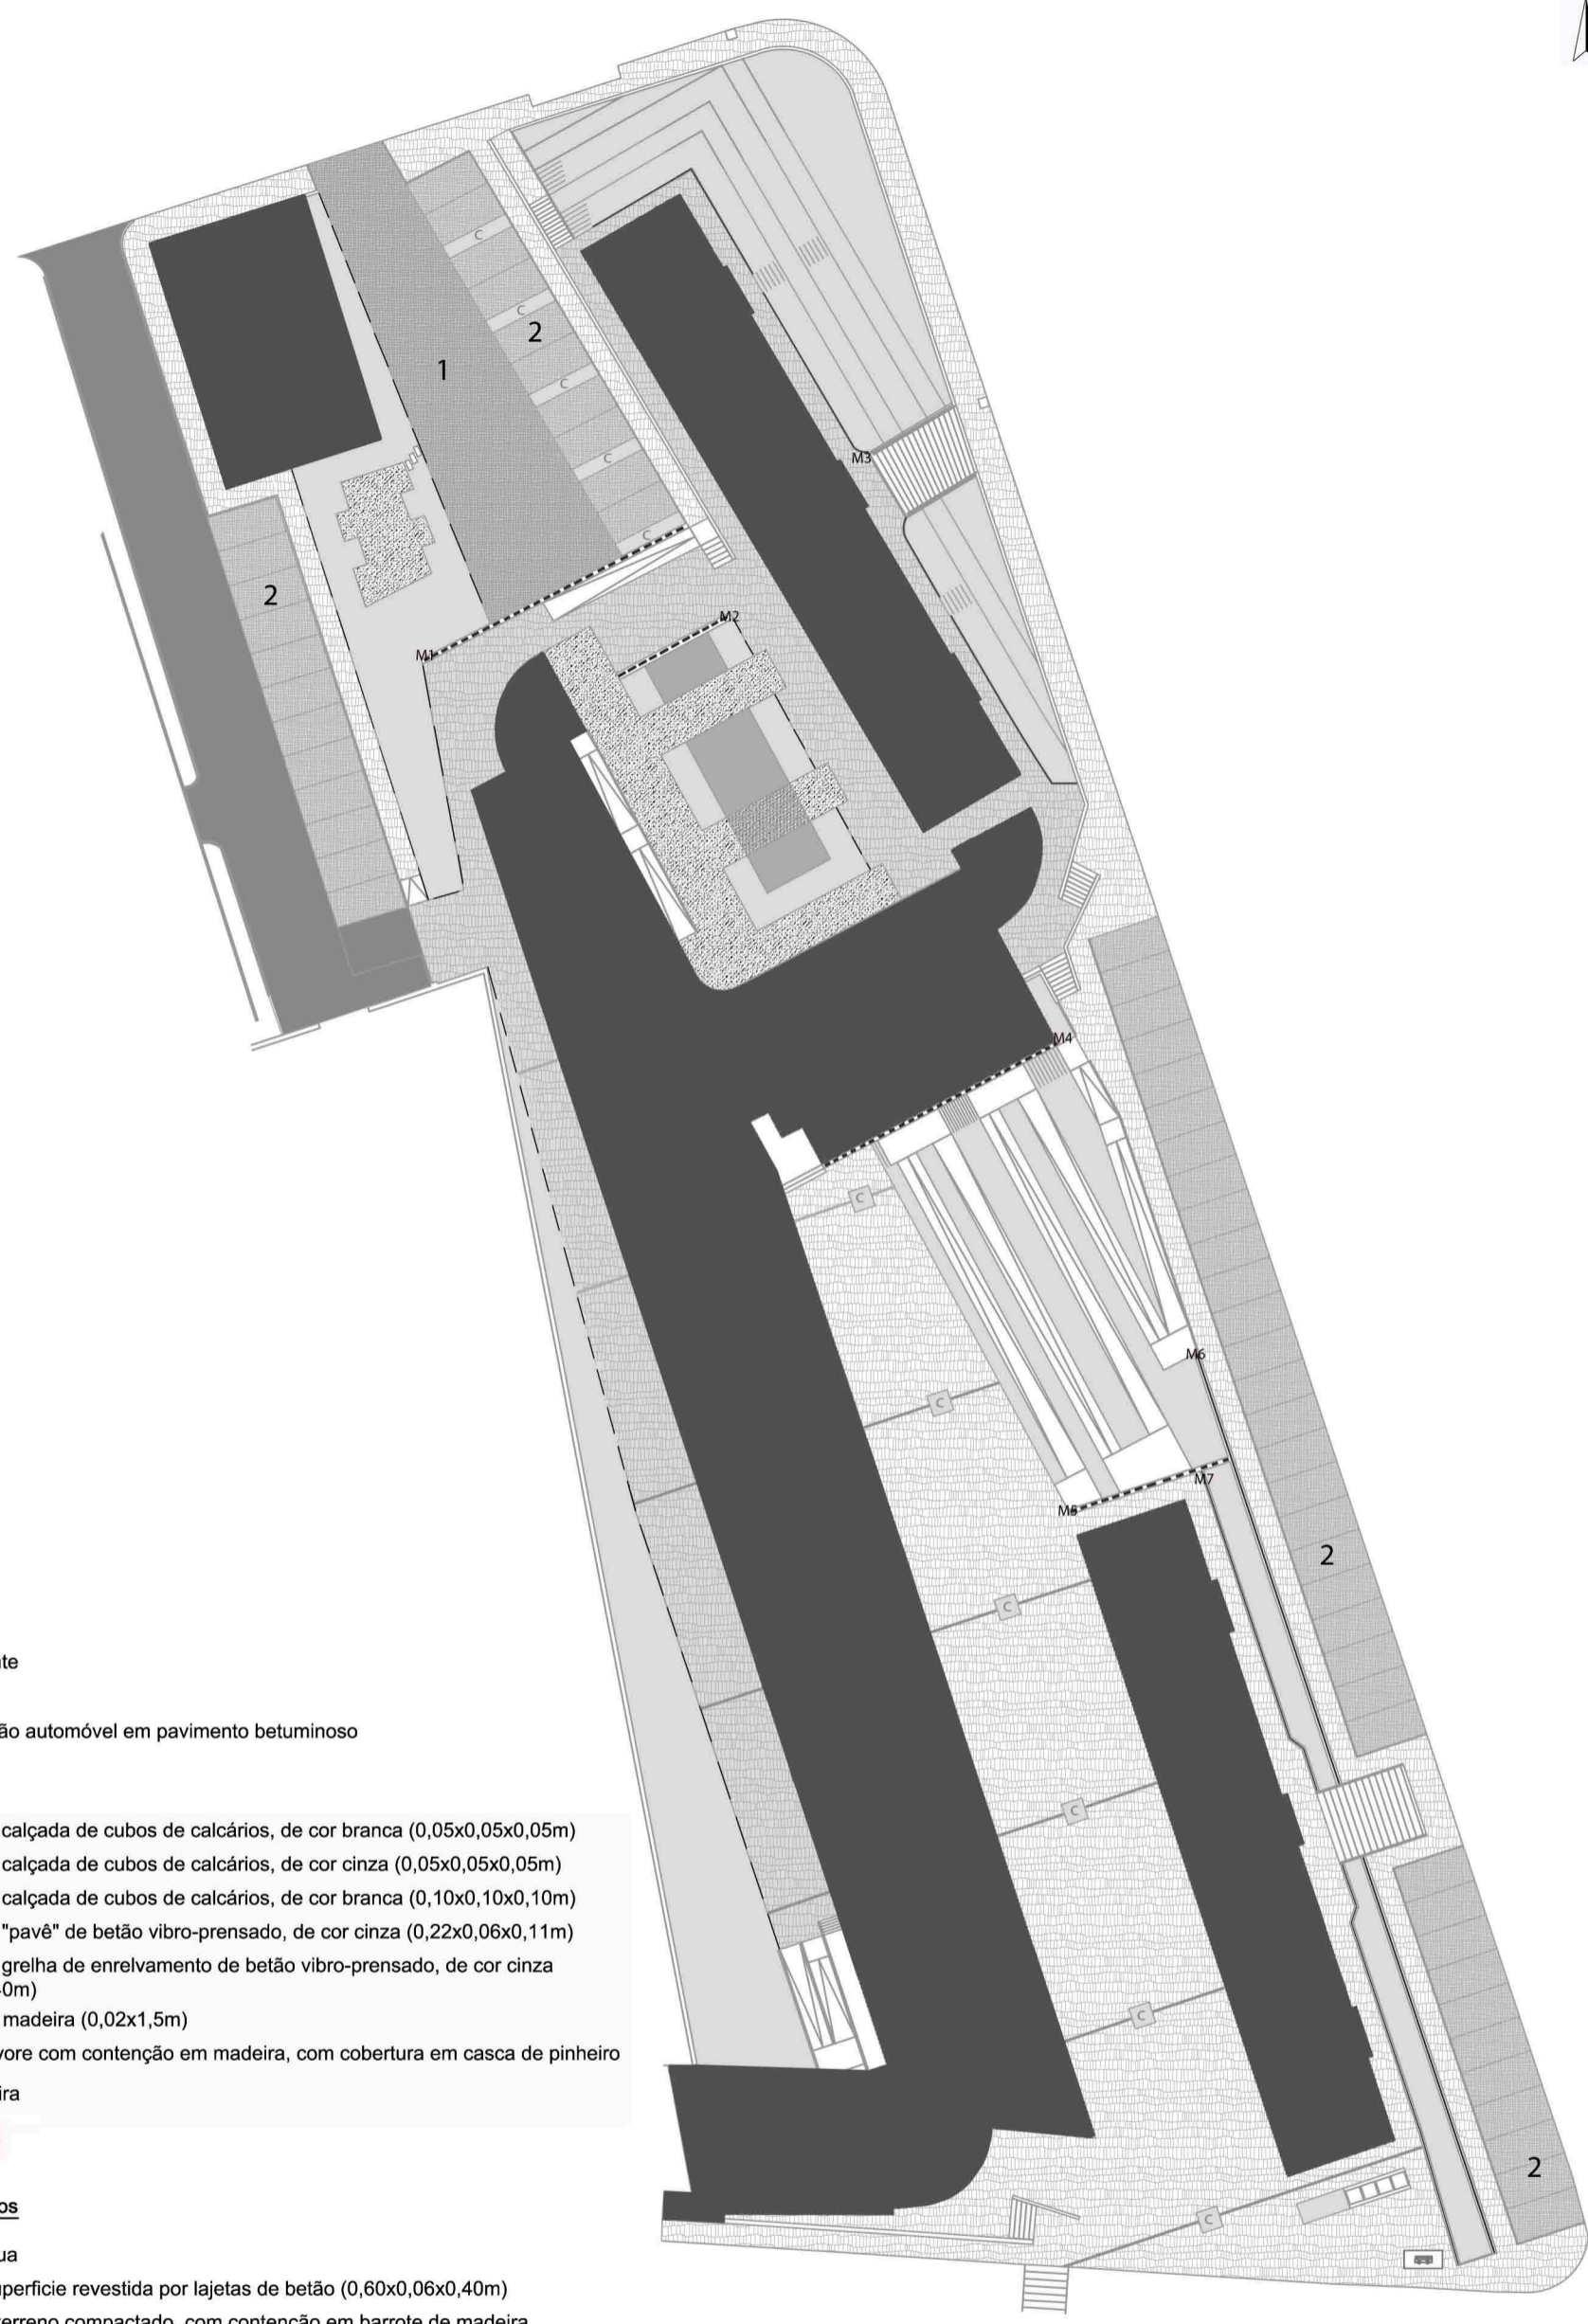
- Edifício existente
- Área plantada
- Via de circulação automóvel em pavimento betuminoso

- Pavimento em calçada de cubos de calcários, de cor branca (0,05x0,05x0,05m)
- Pavimento em calçada de cubos de calcários, de cor cinza (0,05x0,05x0,05m)
- Pavimento em calçada de cubos de calcários, de cor branca (0,10x0,10x0,10m)
- Pavimento em "pavé" de betão vibro-prensado, de cor cinza (0,22x0,06x0,11m)
- Pavimento em grelha de enlhecimento de betão vibro-prensado, de cor cinza (0,60x0,08x0,40m)
- Lancil guia em madeira (0,02x1,5m)
- Caldeira de árvore com contenção em madeira, com cobertura em casca de pinheiro
- Deck de madeira
- Lajes de betão

- Espelho de água
- Rampa com superfície revestida por lajetas de betão (0,60x0,06x0,40m)
- Escadaria em terreno compactado, com contenção em barrote de madeira
- Escadaria com superfície revestida por lajetas de betão (0,60x0,06x0,49m)
- Muro de contenção em betão executado "in situ"
- Muro de contenção em betão executado "in situ", com superfície revestida por pedra
- Pérgola de madeira
