projecto
 Proposta de Percurso de visita acessível às Ruínas Romanas de Milreu

disciplina	fase	local	data
Arquitetura Paisagista	Análise	Faro	Julho 2021
título	escala	desenho	
Plano de Diagnóstico	1:500		03

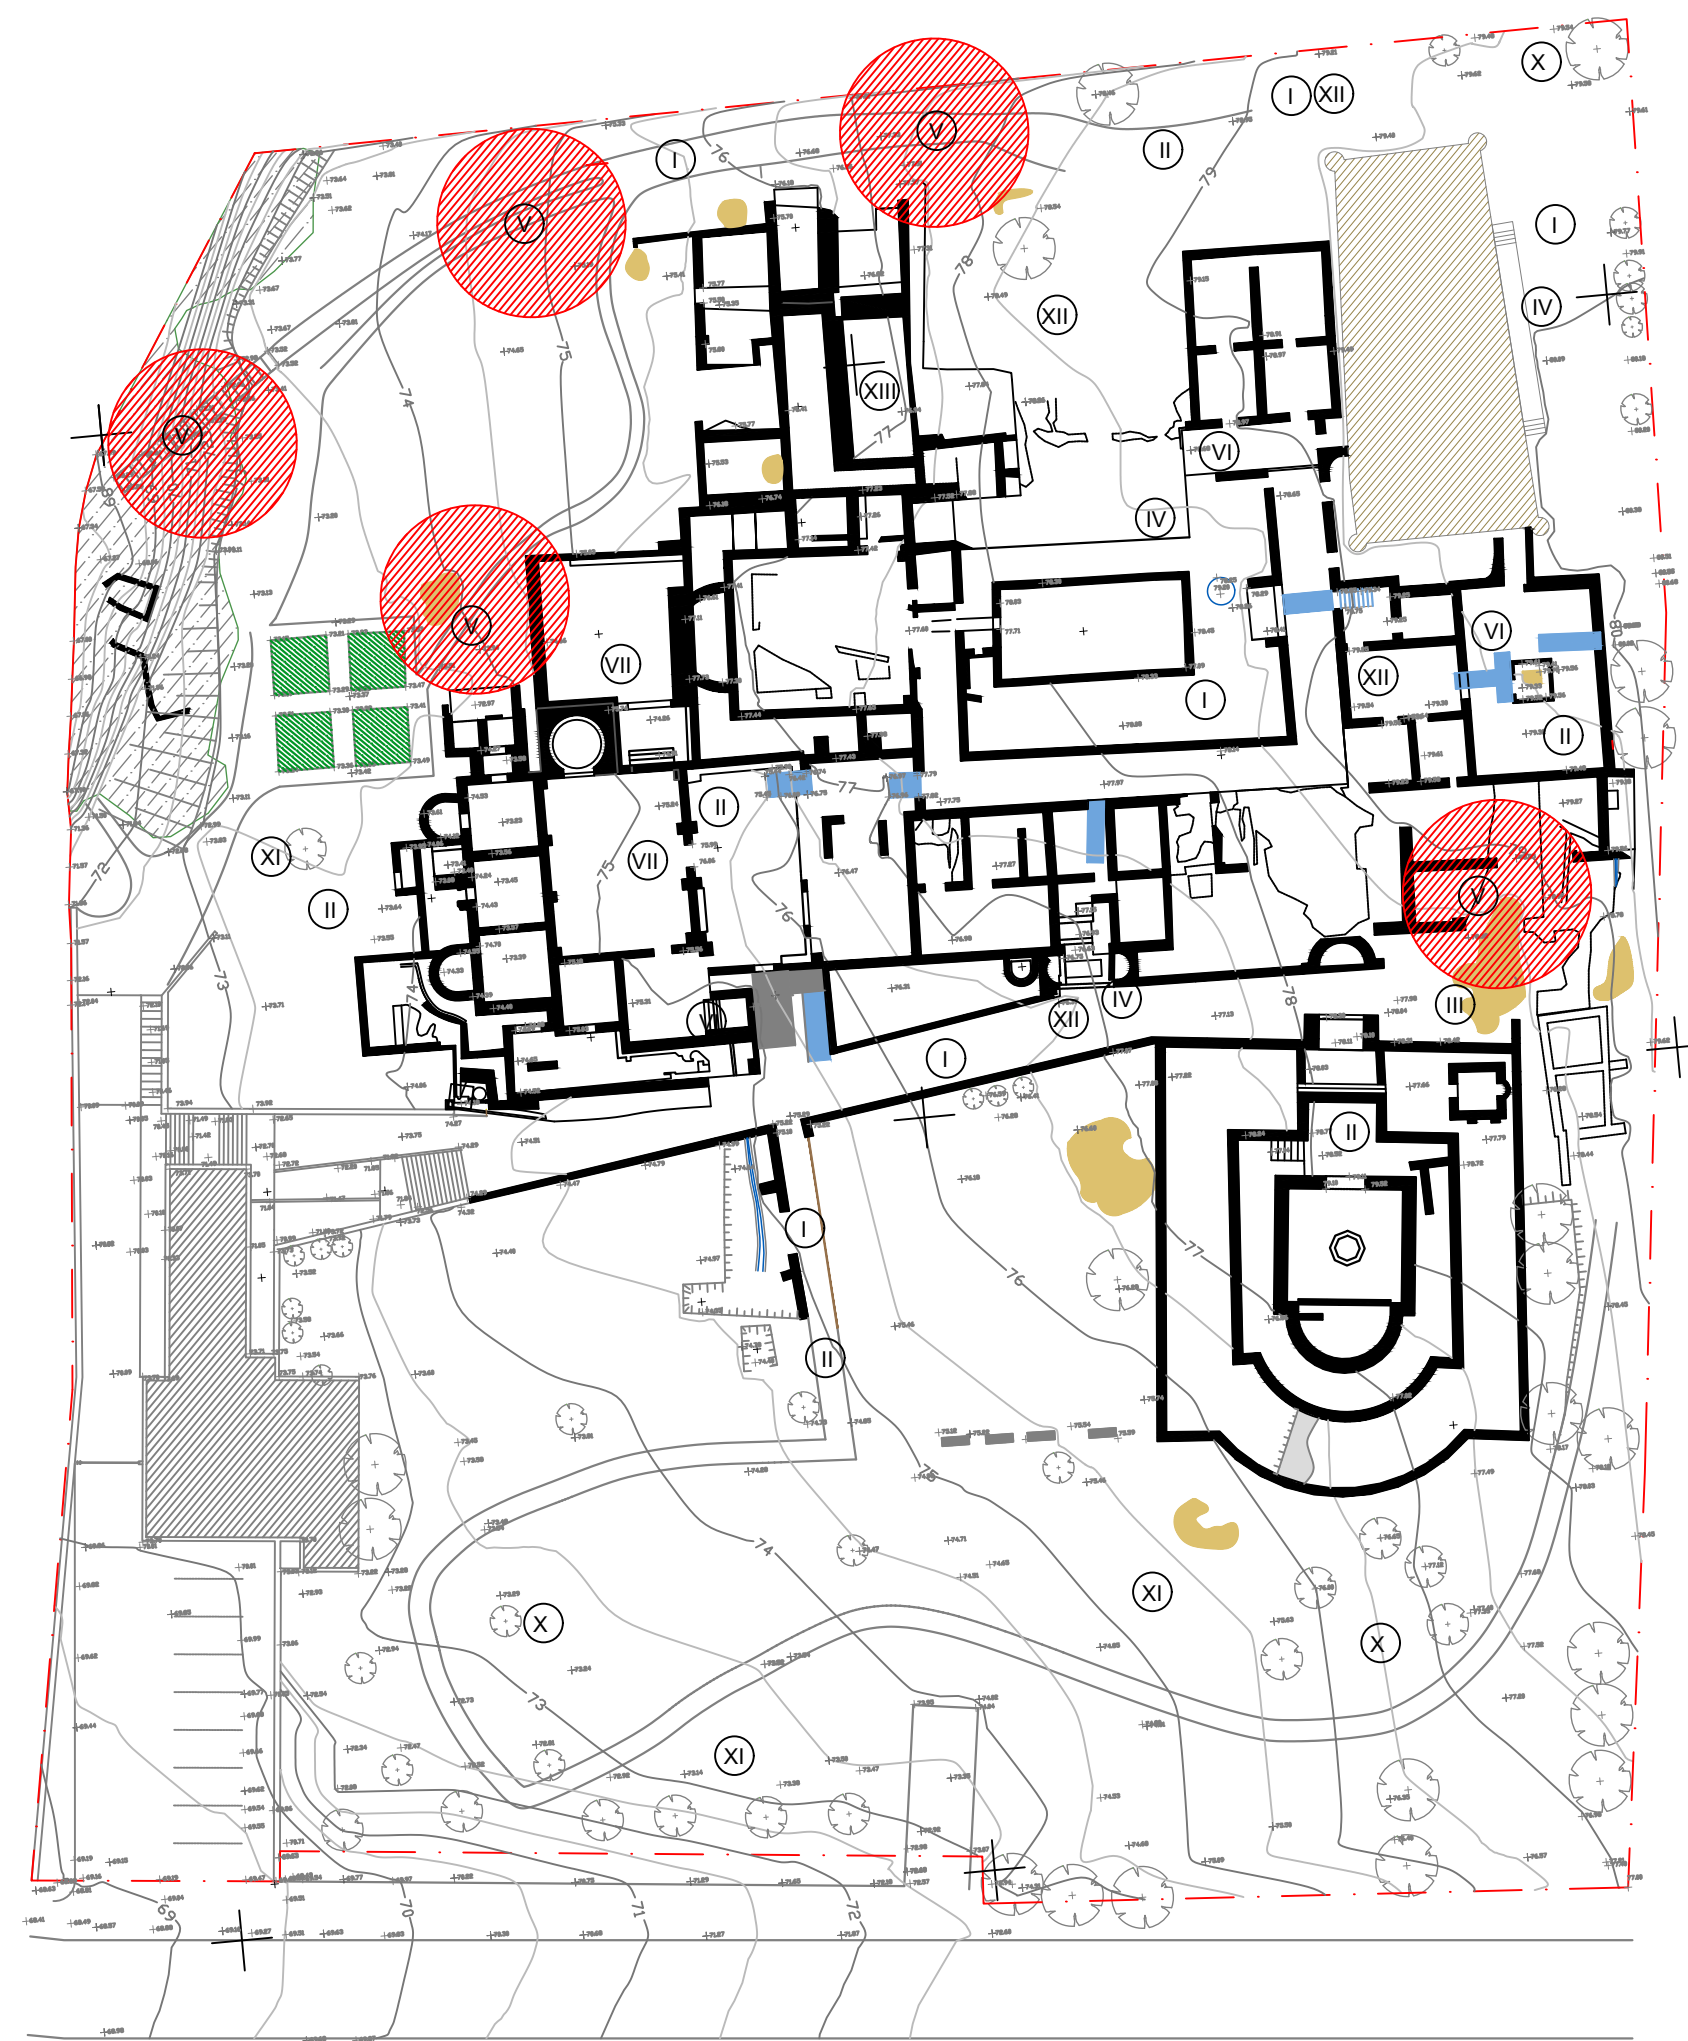
zonas de maior inclinação

Questões relacionadas com acessibilidade

- I falta de uniformidade dos materiais utilizados no piso
- II impossibilidade de acesso a visitantes com mobilidade reduzida
- III fragmentos das ruínas a impedir a passagem
- IV sinalética escassa e de leitura difícil
- V zonas de declive superior a 6%

Questões relacionadas com a conservação das Ruínas

- VI possibilidade de pisoteio sobre mosaicos
- VII possibilidade de pisoteio sobre ruínas das termas
- VIII falta de clareza na marcação do percurso

Questões relacionadas com a paisagem envolvente dentro e fora das Ruínas

- IX instruções visuais e sonoras
- X vegetação sem qualidade cênica
- XI sem zonas de descanso à sombra
- XII vistas panorâmicas do mar sem atenção
- XIII caves soterradas sem possibilidade de visita
