**Estrutura Verde**  
Escala 1/10 000

**Estrutura de Mobilidade**  
Escala 1/10 000

**Técnicas de Engenharia Natural**  
Escala 1/10 000

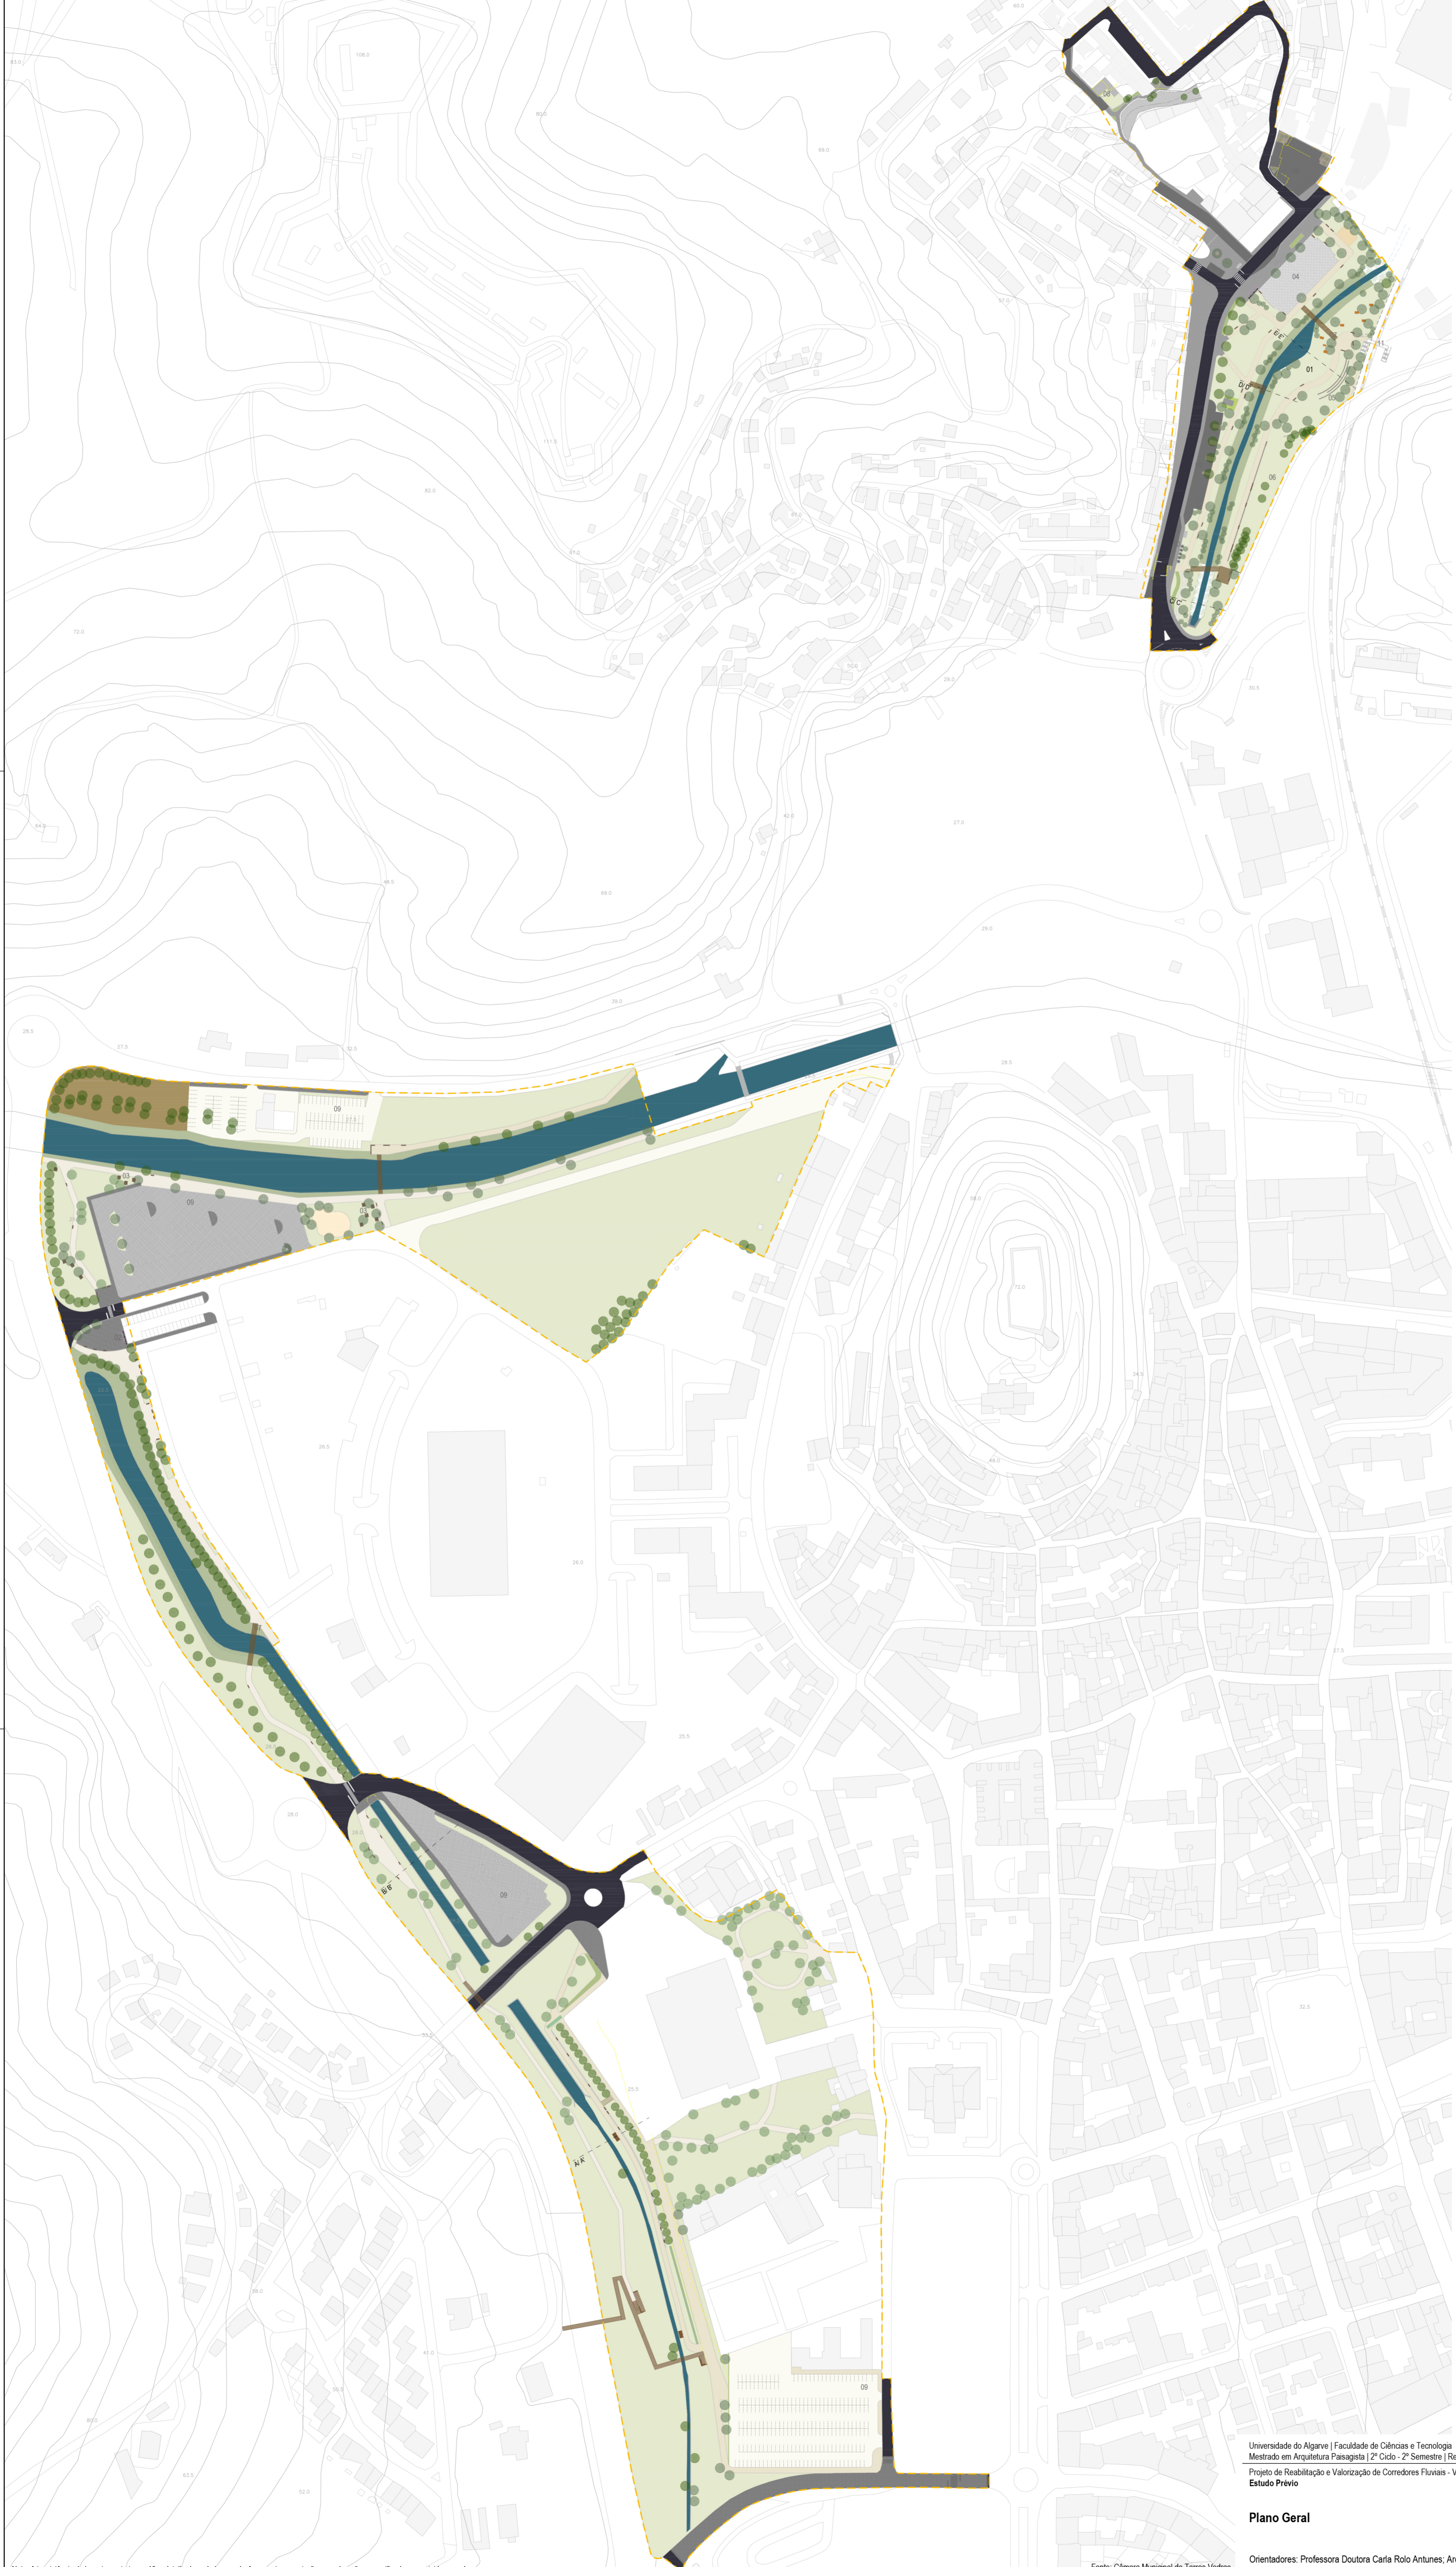
- Corredor Fluvial
- Margens da linha de água com recurso à técnica de enrocamento vivo
- Margens da linha de água com recurso à técnica de grade viva
- Bacia de retenção
- Área de Proteção e de Recreio e Lazer
- Árvores existentes
- Árvores Propostas
- Galeria ripícola
- 02 Apoio para aluguer de bicicletas
- 03 Parque de Menoradas
- 04 Parque de BTT
- 04 Praça
- 04 Parque de Street Workout
- 05 Anfiteatro
- 06 Talude com recurso à técnica de hidrossemeira

- Enrocamento vivo
- Grade viva
- Hidrossemeira
