O peristilo da *villa* romana de Milreu: novas interpretações

João Pedro Bernardes
Universidade do Algarve

No âmbito do programa de valorização das ruínas romanas de Milreu, promovida pela delegação regional de Faro do IPPAR, foi reescavada parte da ala sul do peristilo daquela *villa* romana, a fim de se tentar esclarecer algumas problemáticas relacionadas com a interpretação deste espaço. Esta área, escavada sucessivamente desde Estácio da Veiga, colocava alguns problemas interpretativos que obstaculizavam a execução de um projecto de valorização para esta parte nuclear da *villa*, uma vez que não era claro qual teria sido o seu aspecto na última fase de construção, durante o século IV, fase essa que, por ser a que melhor está retratada no conjunto das ruínas, seria a que enquadrava as intervenções de valorização.

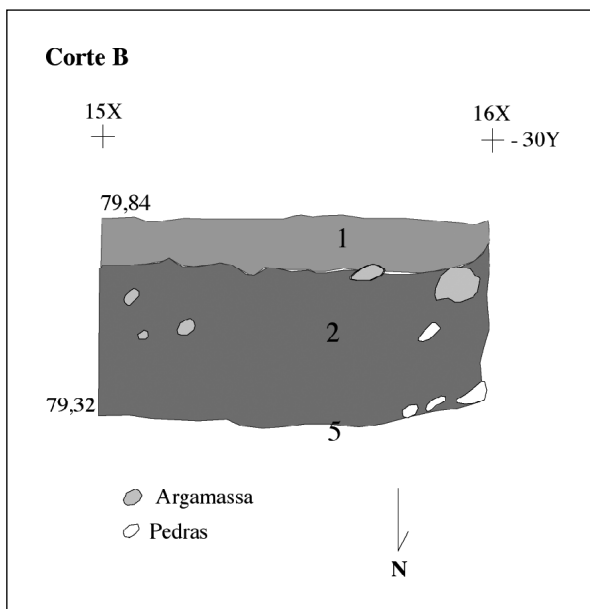
**Corte A (15X/-30Y; perfil Este; extensão de -30Y a -31Y) e
Corte B (15X/-30Y; perfil Sul; extensão de 15X a 16X)**

- UE1 camada de terra revolvida, algo compacta, castanha, com algumas pedras de pequenas dimensões.
- UE2 camada de terra revolvida com as mesmas características da UE1 mas mais escura.
- UE2a bolsa com as mesmas características, mas terra mais clara.
- UE3 camada argilosa, castanha avermelhada, constituindo a camada de transição para a UE5.
- UE4 camada de terra revolvida, pouco compacta, castanha escura, com pedras de pequena e média dimensão.
- UE5 afloramento calcário-argiloso.

A UE4 ao longo do muro do tanque, e que rompe com a camada geológica de substrato rochoso, corresponderá ao limite do cabouco para a construção do tanque. Talvez que a bolsa UE2a corresponda ainda a terras resultantes da abertura daquele cabouco no afloramento rochoso. A UE2 apresenta diferentes fragmentos de *opus* e ostras que podem corresponder, respectivamente, à destruição do lastro do mosaico da fase 3 da *villa* e a qualquer entulhamento relacionado com o abandono daquela fase e/ou construção do tanque. Encontram-se materiais de várias épocas em qualquer das UEs o que comprova o seu revolvimento.

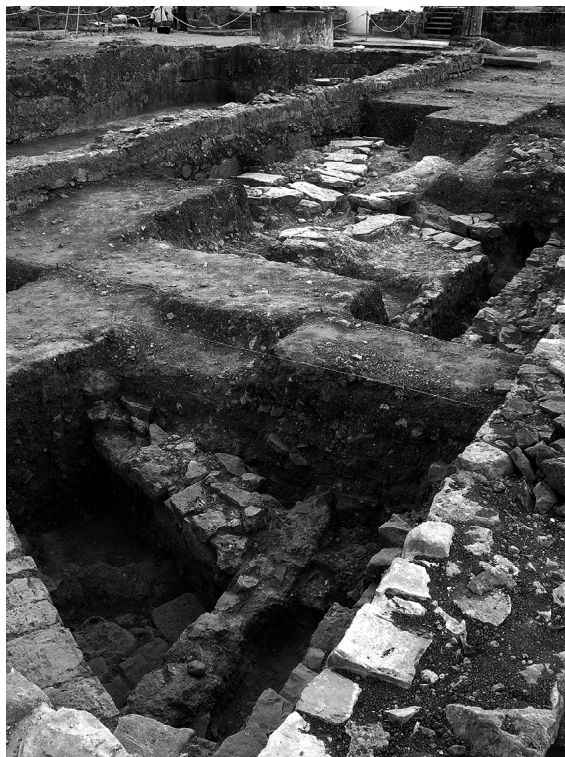
FIG. 7. Vista geral das escavações na área 24.

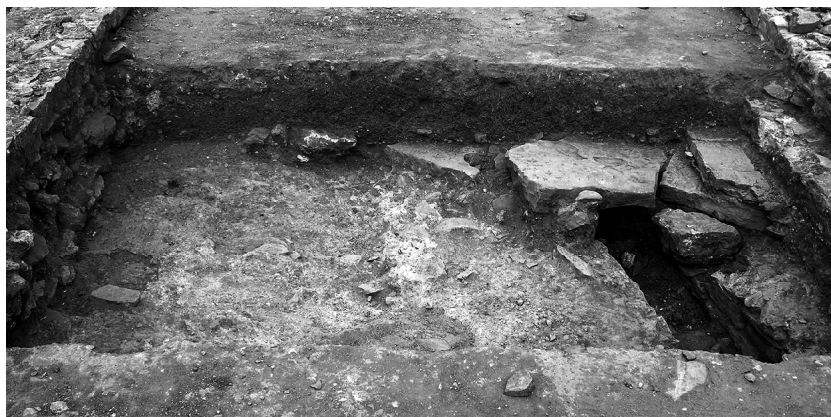
FIG. 8. Vista geral da sondagem na área 23.
