**PATOLOGIA CONSTRUTIVA EM EDIFÍCIOS DE
BETÃO ARMADO NA REGIÃO DO ALGARVE**

**Mestrado em Engenharia Civil
Área de Especialização: Construção
Dissertação**

UNIVERSIDADE DO ALGARVE

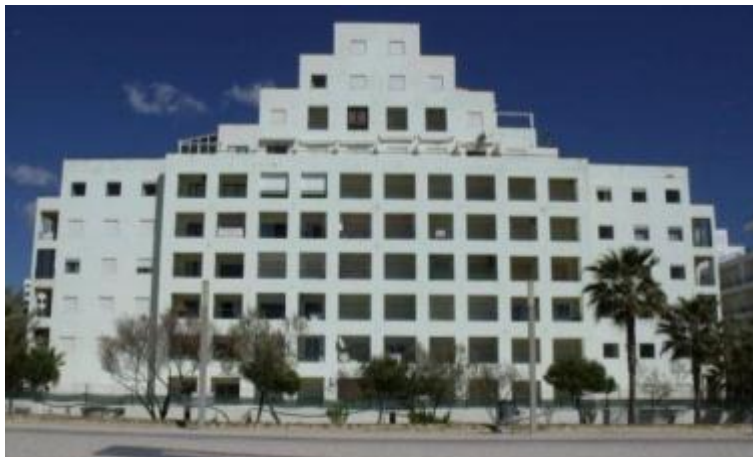
Figura 64 – Alçado principal do edifício Carteia
